Bestandsaufnahme (gem. C-Bericht)		Beschreibung des Planungsabschnitts	
Gewässername	Pretschener Spree	FW-P_ID (GEK-DB)	5827136_P01
WK-Code	DEBB5827136_1252	Station	0-3600
Gewässerkategorie	Fließgewässer	typischer Aspekt

Bestandsaufnahme (gem. C-Bericht)		Beschreibung des Planungsabschnitts	
Gewässername	Pretschener Spree	FW-P_ID (GEK-DB)	5827136_P02
WK-Code	DEBB5827136_1252	Station	3600-6600
Gewässerkategorie	Fließgewässer	typischer Aspekt

Planungsabschnitt: PS_04

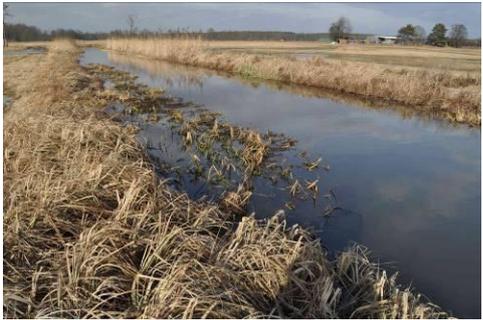
Sonderkategorie	NWB		
LAWA-Typ	15		
Signifikante Belastungen	Diffuse Quellen (p2); Abflussregulierung u. morph. Veränderungen (p4)		
Validierung im Rahmen des Projektes		Mündungsabschnitt der Pretschener Spree, der überwiegend von Grünland umgeben ist und an der Ortschaft Pretschen vorbeifließt.	
Sonderkategorie	NWB		
LAWA-Typ	15

Aufgrund der geplanten großräumigen Aufwertungen im Planungsabschnitt PS_02 in Richtung eines Strahlursprungs, sind in diesem Planungsabschnitt weniger Maßnahmen notwendig. Das hier zur Anwendung kommende Strahlwirkungskonzept sieht einen 1,4 km langen Strahlursprung vor. Die Strecken ober- und unterhalb des Strahlursprungs werden mit Maßnahmen, die überwiegend im bestehenden Profil vorgesehen sind, als Strahlweg entwickelt.

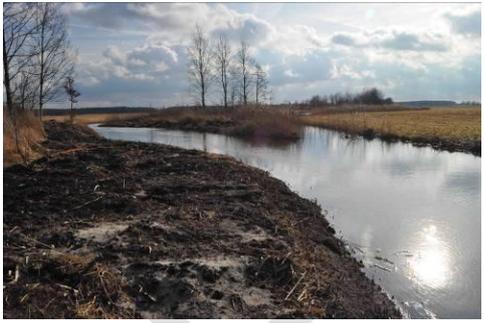
Sonderkategorie	NWB		
LAWA-Typ	15		
Signifikante Belastungen	Diffuse Quellen (p2); Abflussregulierung u. morph. Veränderungen (p4)		
Validierung im Rahmen des Projektes		Im Rahmen der ‚Renaturierung der Pretschener Spree‘ insbesondere hinsichtlich der Linienführung umgestalteter Abschnitt.	
Sonderkategorie	NWB		
LAWA-Typ	15

Die Pretschener Spree verläuft hier aufgrund der in den Jahren 2005-2008 durchgeführten Renaturierung bereits in einem Korridor von 25-40 m Breite. Der neue Wasserlauf wechselt auf einer Länge von rund 3 km ständig zwischen den beidseitig vorhandenen ehemaligen Schweißgräben und der eigentlichen Pretschener Spree. Dabei entstanden neben einem Hauptwasserlauf mit angepasstem Abflussprofil, einseitig angeschlossene Altgewässer sowie vollständig gekümmerte Stillgewässer (iHC 2005; iHC 2006; www.ipp-hydro-consult.de).

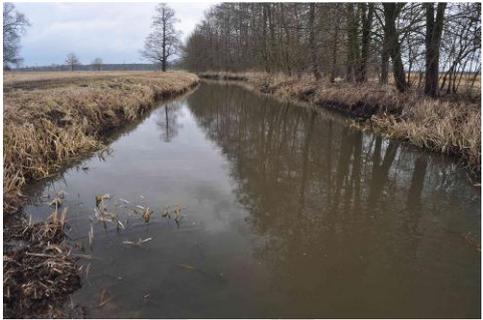
Sonderkategorie	NWB		
LAWA-Typ	15		
Signifikante Belastungen	Diffuse Quellen (p2); Abflussregulierung u. morph. Veränderungen (p4)		
Validierung im Rahmen des Projektes			
Sonderkategorie	NWB	Die Pretschener Spree ist hier umgeben von Grünland, das rechte Ufer weist einen nahezu durchgehenden Gehölzstreifen auf. Im Gewässer fehlen mit Ausnahme der eingebauten Strömunglenker wertgebende Strukturen.	
LAWA-Typ	15

Im Rahmen des Teilobjekts 1 der ‚Renaturierung der Pretschener Spree‘ (IHC 2005; Hill 2010) wurden in diesem Planungsabschnitt mit dem Einbau von Strömunglenkern bereits Maßnahmen umgesetzt. Wie die aktuelle im Rahmen des Projektes durchgeführte Kartierung der Gewässerstruktur gezeigt hat, liegen dennoch beträchtliche morphologische Defizite vor. Daher werden unter Anwendung des Strahlwirkungskonzepts (vgl. Kap. 7.3.1) zusätzliche Maßnahmen vorgeschlagen, die geeignet sind die Vorgaben der WRRL zu erfüllen.

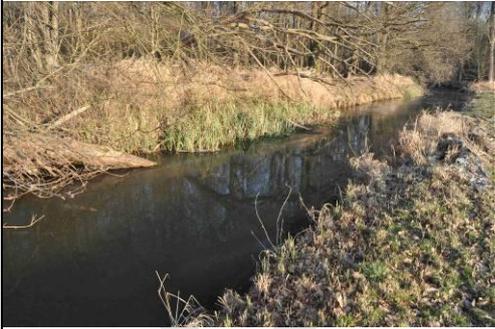
Sonderkategorie	NWB		
LAWA-Typ	15		
Signifikante Belastungen	Diffuse Quellen (p2); Abflussregulierung u. morph. Veränderungen (p4)		
Validierung im Rahmen des Projektes			
Sonderkategorie	NWB	Am Einlaufbauwerk beginnt die Pretschener Spree als Abzweig von der Hauptspreet. Sie fließt hier durch das von größeren Waldbeständen aber auch von landwirtschaftl. Nutzflächen gekennzeichneten NSG Kockot.	
LAWA-Typ	15

Grundvoraussetzung für alle morphologischen Maßnahmen in diesem Planungsabschnitt und letztlich für die ganze Pretschener Spree ist die Verbesserung der Abflussverhältnisse, die einhergeht mit einer Erhöhung der Fließgeschwindigkeiten. Grundvoraussetzung für die Verbesserung der Abflussdynamik ist eine Anpassung der Durchflussmengen am Einlaufbauwerk. Dies sollte durch sollte im Rahmen eine Umgestaltung umgesetzt werden. Als Minimalziel (ohne Umbau) sollte jedoch die Anpassung der Durchflussmengen an die vom LUGV vorgegebenen Hauptkennzahlen (NQ, MQ, HQ, BHQ) sein.
