Bestandsaufnahme (gem. C-Bericht)		Beschreibung des Planungsabschnitts	
Gewässername	Gröditscher Landgraben	FW-P_ID (GEK-DB)	58271364_P01
WK-Code	DEBB58271364_1606	Station	0-1700
Gewässerkategorie	Fließgewässer	typischer Aspekt

Bestandsaufnahme (gem. C-Bericht)		Beschreibung des Planungsabschnitts	
Gewässername	Gröditscher Landgraben	FW-P_ID (GEK-DB)	58271364_P02
WK-Code	DEBB58271364_1606	Station	1700-5700
Gewässerkategorie	Fließgewässer	typischer Aspekt

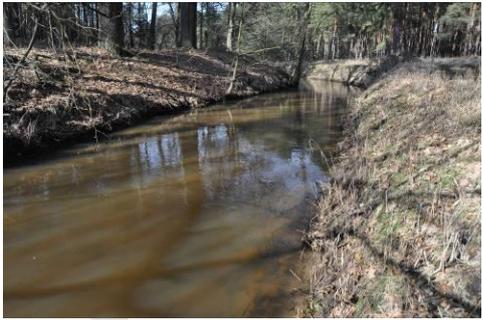
<b>Belastungen</b>	<ul style="list-style-type: none"> <li>• z.T. geringe Verockerung</li> </ul>
--------------------	--

Maßn.-ID	Maßnahmen- beschreibung	Stationierung		Bemerkung/ Begründung	Priorität	Kosten (€)
		von	bis			
71_02	Totholz fest einbauen (vorrangig zur Erhöhung der Strömungs- und Substratdiversität)	0	1.700	Zur Schaffung einer gewissen Breiten- und Tiefenvarianz	sehr hoch	
73_01	Gewässerrandstreifen ausweisen (Festlegung durch die Wasserbehörde)	0	1.700	beidseitig je 10 m; außerhalb des Gewässerkorridors befinden sich Bodendenkmalverdachtsflächen	sehr hoch	
70_11	Flächensicherung (z.B. Kauf, Flächentausch, Verpachtung mit Auflagen)	0	1.700	beidseitig je 10 m	hoch	
73_10	Verhalten in Gewässerrandstreifen gemäß § 84 Abs. 6 BbgWG regeln	0	1.700	im aktuellen BbgWG (03.2012): § 84 Abs. 2	hoch	
73_05	Initialpflanzungen für standortheimischen Gehölzsaum	0	1.700	linksseitig Gehölze punktuell pflanzen; Entwicklung artenreicher Staudengesellschaften fördern; Röhrichtbereiche zulassen; generell auch spontanen Aufwuchs zulassen; insgesamt soll ein Wechsel von beschatteten (50-70 %) und offenen Bereichen entstehen	mäßig

79_01	Gewässerunterhaltungsplan des GUV anpassen / optimieren	0	1.700		hoch	
79_04	Grundräumung nur abschnittsweise	0	1.700		hoch	
79_06	Krautung optimieren (z.B. mäandrierend, einseitig, terminlich eingeschränkt)	0	1.700		hoch	
79_08	Böschungsmahd optimieren (z.B. einseitig, terminlich eingeschränkt)	0	1.700		hoch	
79_10	fortgeschrittene Sohl- / Uferstrukturierung belassen / schützen	0	1.700		hoch	
79_11	Ufervegetation erhalten / pflegen	0	1.700		hoch	
<b>Kosten für gesamten Abschnitt</b>

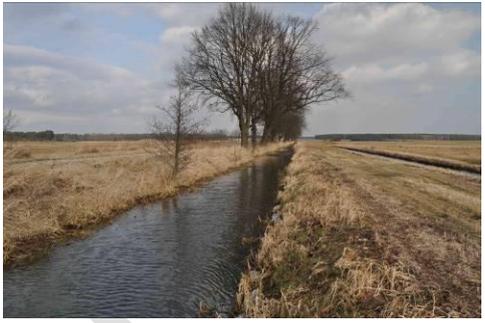
<b>Belastungen</b>	<ul style="list-style-type: none"> <li>• unmittelbar parallel verlaufende Gräben</li> </ul>
--------------------	---

Maßn.-ID	Maßnahmen- beschreibung	Stationierung		Bemerkung/ Begründung	Priorität	Kosten (€)
		von	bis			
69_14	Herstellung der linearen Durchgängigkeit für Fischotter	3.910	3.910	GLG_02_b02 GLG_02_d01	mäßig	
71_02	Totholz fest einbauen (vorrangig zur Erhöhung der Strömungs- und Substratdiversität)	1.700	5.700	Zur Schaffung einer gewissen Breiten- und Tiefenvarianz	sehr hoch	
73_01	Gewässerrandstreifen ausweisen (Festlegung durch die Wasserbehörde)	1.700	5.700	beidseitig je 10 m; Bodendenkmalverdachtsflächen beachten; da die Maßnahmen jedoch nicht auf eine Laufverlagerung abzielen, wird nicht von einer Gefährdung ausgegangen; parallel verlaufende Gräben beachten	sehr hoch	
70_11	Flächensicherung (z.B. Kauf, Flächentausch, Verpachtung mit Auflagen)	1.700	5.700	beidseitig je 10 m	hoch	
73_10	Verhalten in Gewässerrandstreifen gemäß § 84 Abs. 6 BbgWG regeln	1.700	5.700	im aktuellen BbgWG (03.2012): § 84 Abs. 2	hoch

73_05	Initialpflanzungen für standortheimischen Gehölzsaum	1.700 4.900	4.900 5.700	rechtsseitig beidseitig Gehölze punktuell pflanzen; Entwicklung artenreicher Staudengesellschaften fördern; Röhrichtbereiche zulassen; generell auch spontanen Aufwuchs zulassen; insgesamt soll ein Wechsel von beschatteten (50-70 %) und offenen Bereichen entstehen	hoch sehr hoch	
73_06	standortheimischen Gehölzsaum ergänzen (z.B. durch zweite Reihe)	1.700	4.900	linksseitig	mäßig	
79_01	Gewässerunterhaltungsplan des GUV anpassen / optimieren	1.700	5.700		hoch	
79_04	Grundräumung nur abschnittsweise	1.700	5.700		hoch	
79_06	Krautung optimieren (z.B. mäandrierend, einseitig, terminlich eingeschränkt)	1.700	5.700		hoch	
79_08	Böschungsmahd optimieren (z.B. einseitig, terminlich eingeschränkt)	1.700	5.700		hoch	
79_10	fortgeschrittene Sohl- / Uferstrukturierung belassen / schützen	1.700	5.700		hoch	
79_11	Ufervegetation erhalten / pflegen	1.700	5.700		hoch

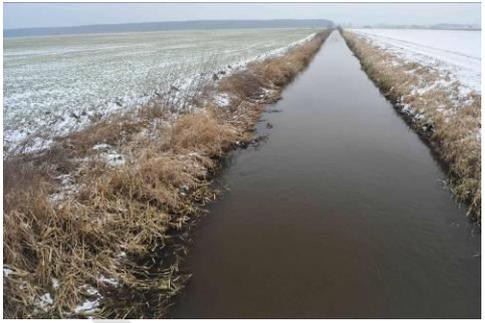
Bestandsaufnahme (gem. C-Bericht)		Beschreibung des Planungsabschnitts	
Gewässername	Gröditscher Landgraben	FW-P_ID (GEK-DB)	58271364_P03
WK-Code	DEBB58271364_1606	Station	5700-7200
Gewässerkategorie	Fließgewässer	typischer Aspekt

Maßn.-ID	Maßnahmen- beschreibung	Stationierung		Bemerkung/ Begründung	Priorität	Kosten (€)
		von	bis			
69_14	Herstellung der linearen Durchgängigkeit für Fischotter	6.764	6.764	GLG_03_b01	mäßig	
71_02	Totholz fest einbauen (vorrangig zur Erhöhung der Strömungs- und Substratdiversität)	5.700	7.200	Zur Schaffung einer gewissen Breiten- und Tiefenvarianz	sehr hoch	
73_01	Gewässerrandstreifen ausweisen (Festlegung durch die Wasserbehörde)	5.700	7.200	beidseitig je 10 m; Bodendenkmale und Bodendenkmalverdachtsflächen beachten; da die Maßnahmen jedoch nicht auf eine Laufverlagerung abzielen, wird nicht von einer Gefährdung ausgegangen	sehr hoch	
70_11	Flächensicherung (z.B. Kauf, Flächentausch, Verpachtung mit Auflagen)	5.700	7.200	beidseitig je 10 m	hoch	
73_10	Verhalten in Gewässerrandstreifen gemäß § 84 Abs. 6 BbgWG regeln	5.700	7.200	im aktuellen BbgWG (03.2012): § 84 Abs. 2	hoch	
73_05	Initialpflanzungen für standortheimischen Gehölzsaum	5.700	7.200	beidseitig Gehölze punktuell pflanzen; Entwicklung artenreicher Staudengesellschaften fördern; Röhrichtbereiche zulassen; generell auch spontanen Aufwuchs zulassen; insgesamt soll ein Wechsel von beschatteten (50-70 %) und offenen Bereichen entstehen	sehr hoch

79_01	Gewässerunterhaltungsplan des GUV anpassen / optimieren	5.700	7.200		hoch	
79_04	Grundräumung nur abschnittsweise	5.700	7.200		hoch	
79_06	Krautung optimieren (z.B. mäandrierend, einseitig, terminlich eingeschränkt)	5.700	7.200		hoch	
79_08	Böschungsmahd optimieren (z.B. einseitig, terminlich eingeschränkt)	5.700	7.200		hoch	
79_10	fortgeschrittene Sohl- / Uferstrukturierung belassen / schützen	5.700	7.200		hoch	
79_11	Ufervegetation erhalten / pflegen	5.700	7.200		hoch	
<b>Kosten für gesamten Abschnitt</b>

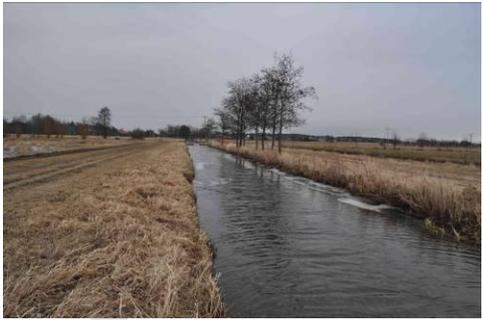
Bestandsaufnahme (gem. C-Bericht)		Beschreibung des Planungsabschnitts	
Gewässername	Gröditscher Landgraben	FW-P_ID (GEK-DB)	58271364_P04
WK-Code	DEBB58271364_1606	Station	7200-8500
Gewässerkategorie	Fließgewässer	typischer Aspekt

<b>Belastungen</b>	<ul style="list-style-type: none"> <li>• unmittelbar parallel verlaufende Gräben</li> </ul>
--------------------	---

Maßn.-ID	Maßnahmen- beschreibung	Stationierung		Bemerkung/ Begründung	Priorität	Kosten (€)
		von	bis			
71_02	Totholz fest einbauen (vorrangig zur Erhöhung der Strömungs- und Substratdiversität)	7.200	8.500	Zur Schaffung einer gewissen Breiten- und Tiefenvarianz	sehr hoch	
73_01	Gewässerrandstreifen ausweisen (Festlegung durch die Wasserbehörde)	7.200	8.500	beidseitig je 10 m; parallel verlaufende Gräben beachten	sehr hoch	
70_11	Flächensicherung (z.B. Kauf, Flächentausch, Verpachtung mit Auflagen)	7.200	8.500	beidseitig je 10 m	hoch	
73_10	Verhalten in Gewässerrandstreifen gemäß § 84 Abs. 6 BbgWG regeln	7.200	8.500	im aktuellen BbgWG (03.2012): § 84 Abs. 2	hoch	
73_05	Initialpflanzungen für standortheimischen Gehölzsaum	7.200	8.500	linksseitig Gehölze punktuell pflanzen; Entwicklung artenreicher Staudengesellschaften fördern; Röhrichtbereiche zulassen; generell auch spontanen Aufwuchs zulassen; insgesamt soll ein Wechsel von beschatteten (50-70 %) und offenen Bereichen entstehen	hoch

73_06	standortheimischen Gehölzsaum ergänzen (z.B. durch zweite Reihe)	7.200	8.500	rechtsseitig	mäßig	
79_01	Gewässerunterhaltungsplan des GUV anpassen / optimieren	7.200	8.500		hoch	
79_04	Grundräumung nur abschnittsweise	7.200	8.500		hoch	
79_06	Krautung optimieren (z.B. mäandrierend, einseitig, terminlich eingeschränkt)	7.200	8.500		hoch	
79_08	Böschungsmahd optimieren (z.B. einseitig, terminlich eingeschränkt)	7.200	8.500		hoch	
79_10	fortgeschrittene Sohl- / Uferstrukturierung belassen / schützen	7.200	8.500		hoch	
79_11	Ufervegetation erhalten / pflegen	7.200	8.500		hoch	
<b>Kosten für gesamten Abschnitt</b>

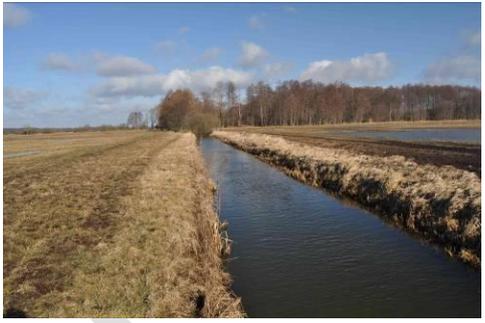
Bestandsaufnahme (gem. C-Bericht)		Beschreibung des Planungsabschnitts	
Gewässername	Gröditscher Landgraben	FW-P_ID (GEK-DB)	58271364_P05
WK-Code	DEBB58271364_1606	Station	8500-23818
Gewässerkategorie	Fließgewässer	typischer Aspekt

<b>Belastungen</b>	<ul style="list-style-type: none"> <li>abschnittsweise starke Verockerung</li> </ul>
--------------------	--

Maßn.-ID	Maßnahmen- beschreibung	Stationierung		Bemerkung/ Begründung	Priorität	Kosten (€)
		von	bis			
69_14	Herstellung der linearen Durchgängigkeit für Fischotter	11.746	11.746	GLG_05_b01 GLG_05_d08 GLG_05_d10	mäßig	
71_02	Totholz fest einbauen (vorrangig zur Erhöhung der Strömungs- und Substratdiversität)	8.500	23.818	Zur Schaffung einer gewissen Breiten- und Tiefenvarianz	sehr hoch	
73_01	Gewässerrandstreifen ausweisen (Festlegung durch die Wasserbehörde)	8.500	23.818	beidseitig je 10 m; Bodendenkmale und Bodendenkmalverdachtsflächen beachten; da die Maßnahmen jedoch nicht auf eine Laufverlagerung abzielen, wird nicht von einer Gefährdung ausgegangen	sehr hoch	
70_11	Flächensicherung (z.B. Kauf, Flächentausch, Verpachtung mit Auflagen)	8.500	23.818	beidseitig je 10 m	hoch	
73_10	Verhalten in Gewässerrandstreifen gemäß § 84 Abs. 6 BbgWG regeln	8.500	23.818	im aktuellen BbgWG (03.2012): § 84 Abs. 2	hoch

73_05	Initialpflanzungen für standortheimischen Gehölzsaum	8.500 12.200 13.300 14.300 14.900 19.800	12.200 12.300 14.000 14.900 17.100 22.600	beidseitig linksseitig beidseitig rechtsseitig rechtsseitig rechtsseitig  Gehölze punktuell pflanzen; Entwicklung artenreicher Staudengesellschaften fördern; Röhrichtbereiche zulassen; generell auch spontanen Aufwuchs zulassen; insgesamt soll ein Wechsel von beschatteten (50-70 %) und offenen Bereichen entstehen	sehr hoch hoch sehr hoch hoch hoch hoch	
73_08	standortuntypische Gehölze entfernen (z.B. Hybridpappeln, Eschenahorn)	14.300	14.900	linksseitig	mäßig	
79_01	Gewässerunterhaltungsplan des GUV anpassen / optimieren	8.500	23.818		hoch	
79_04	Grundräumung nur abschnittsweise	8.500	23.818		hoch	
79_06	Krautung optimieren (z.B. mäandrierend, einseitig, terminlich eingeschränkt)	8.500	23.818		hoch	
79_08	Böschungsmahd optimieren (z.B. einseitig, terminlich eingeschränkt)	8.500	23.818		hoch

79_10	fortgeschrittene Sohl- / Uferstrukturierung belassen / schützen	8.500	23.818		hoch	
79_11	Ufervegetation erhalten / pflegen	8.500	23.818		hoch	
<b>Kosten für gesamten Abschnitt</b>
