# Gewässerentwicklungskonzept Nuthe

Karte 6-4: Defizite

Abschnitt:  
Blatt 1 von 4

Stand Februar 2011

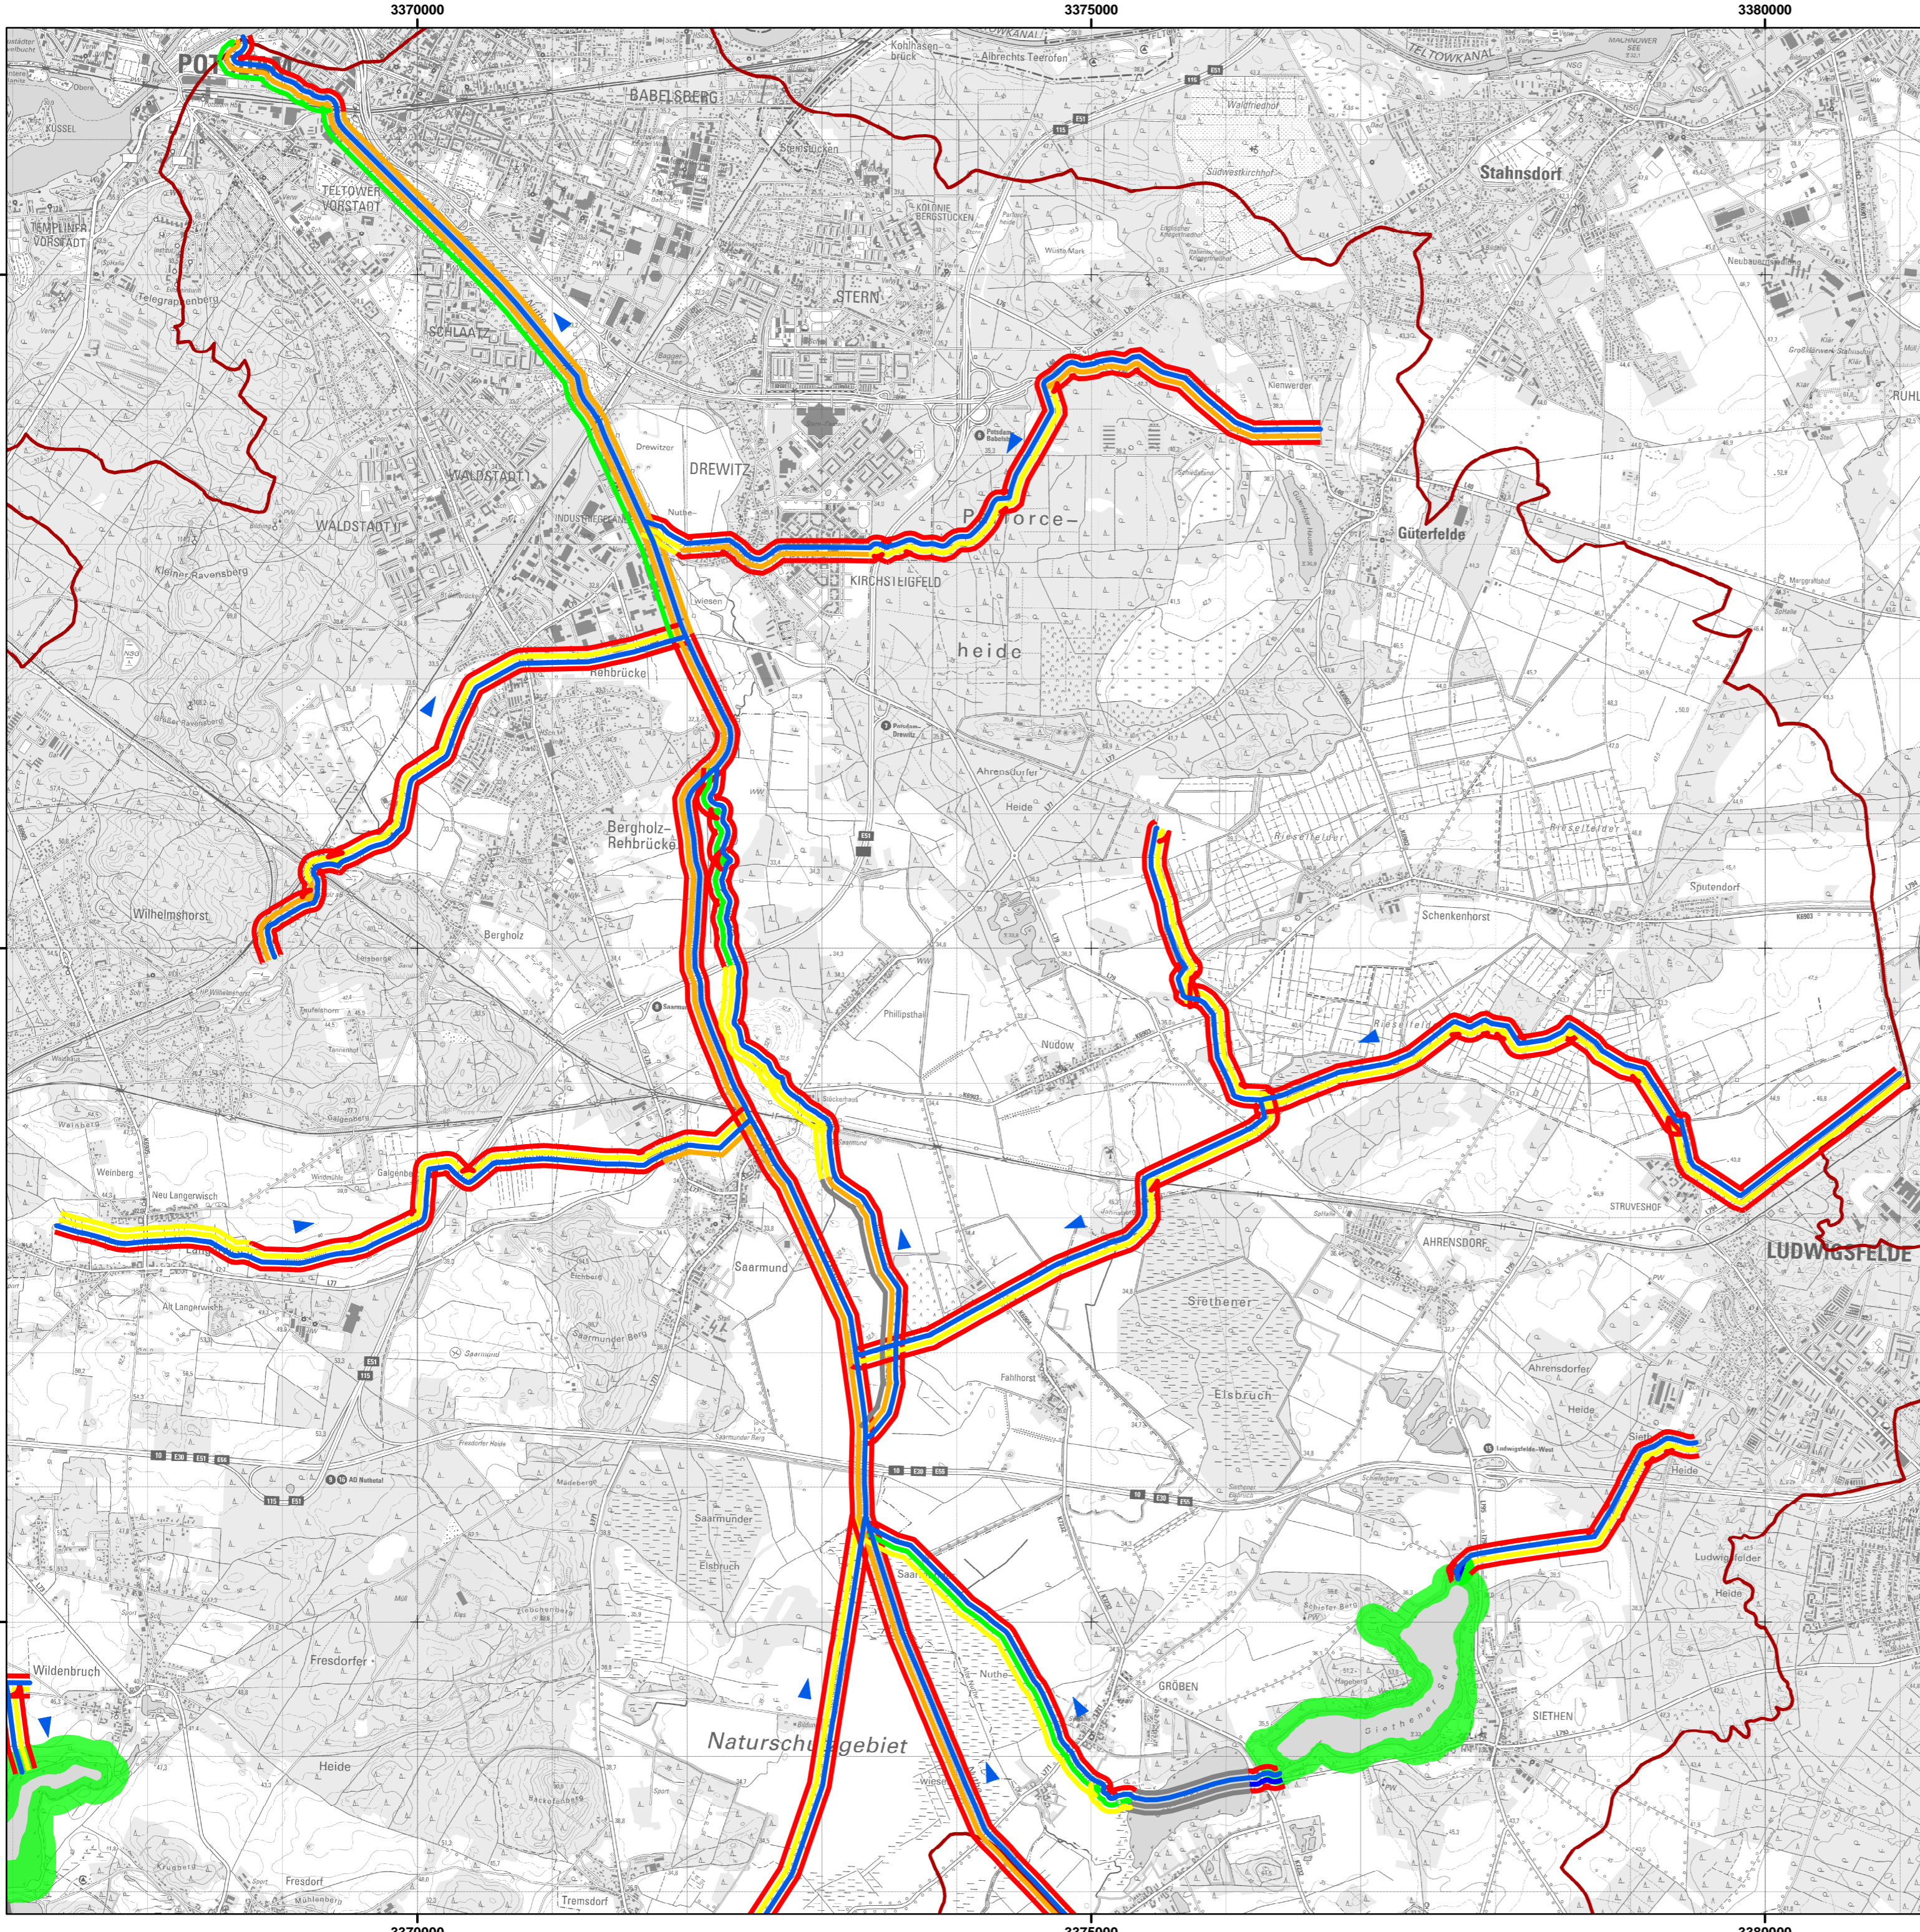
Banddarstellung der hydromorphologischen Qualitätskomponenten

- Durchgängigkeit (Linie in Fließrichtung links außen)
- Morphologie (Linie in Fließrichtung links innen)
- WRRL-berichtspflichtiges Fließgewässer
- Wasserhaushalt (Linie in Fließrichtung rechts außen)
