# Gewässerentwicklungskonzept Nieplitz

Karte 5-4: Gewässerstrukturkartierung - Bewertung nach WRRL

Abschnitt:  
Blatt 1 von 4

Stand Mai 2011

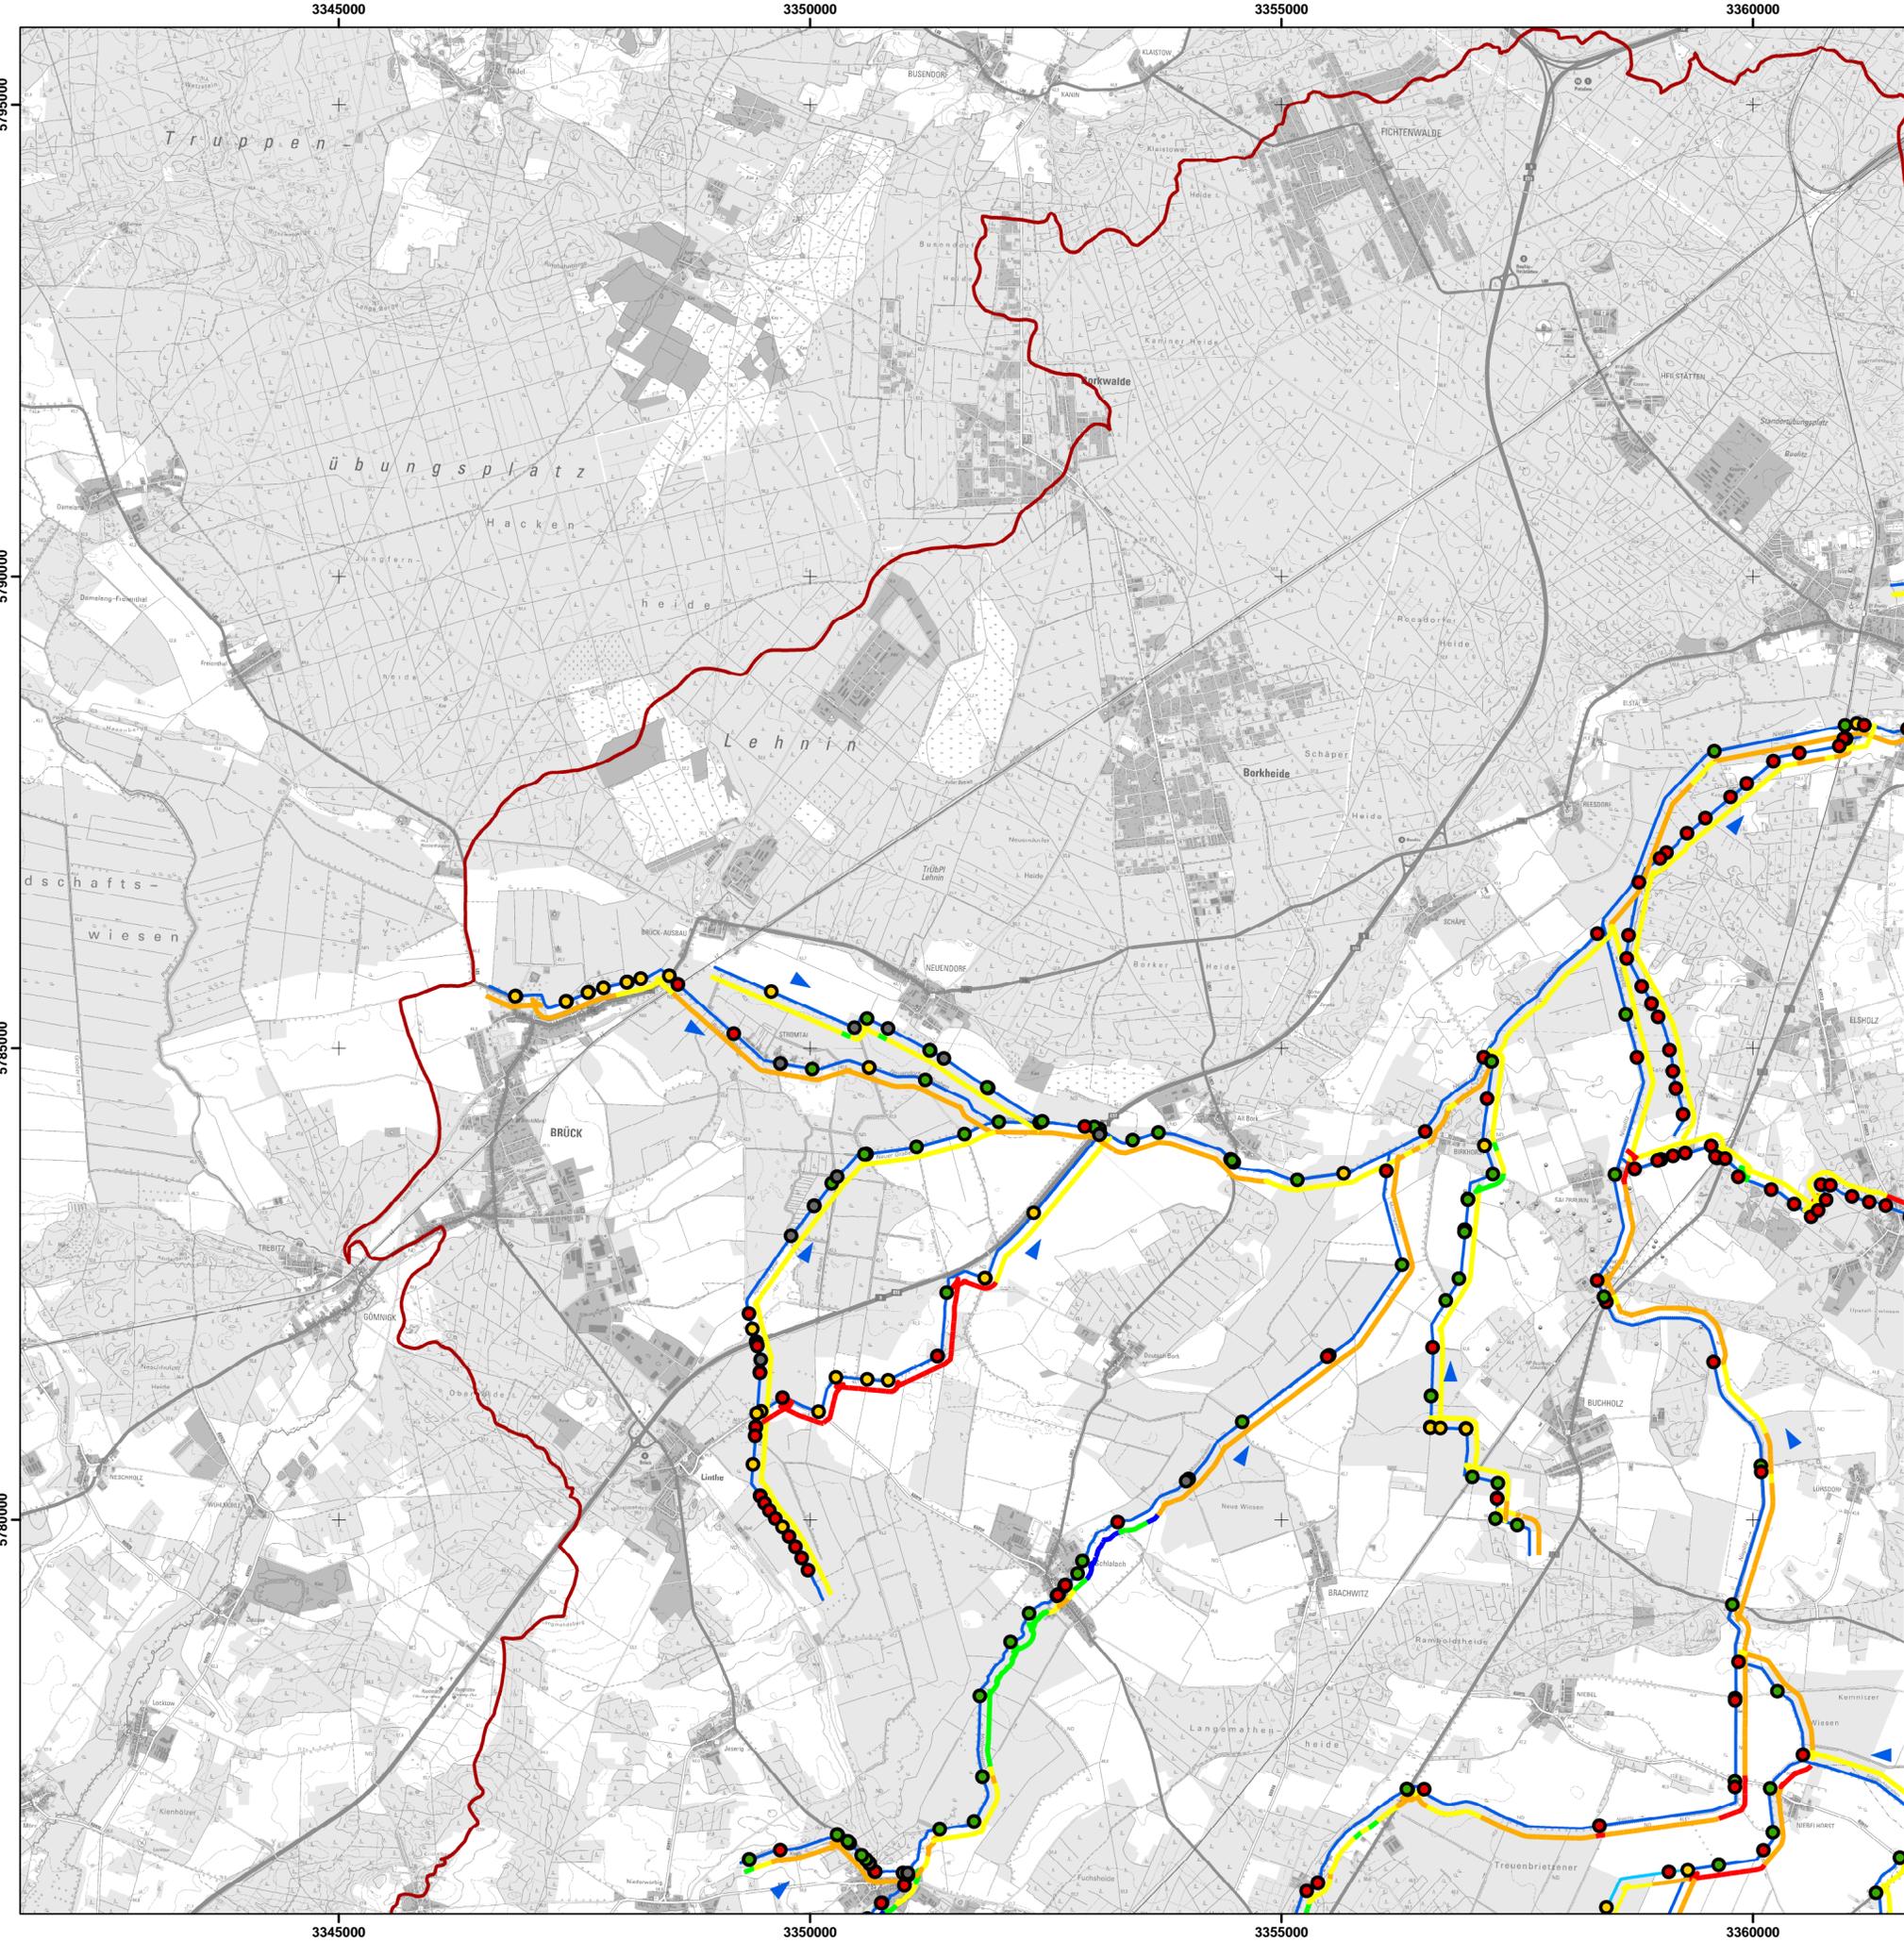
Gewässerstrukturgüteklassen (in Fließrichtung rechts außen)

ökologische Durchgängigkeit Bauwerke
