# Gewässerentwicklungskonzept Nieplitz

Karte 5-4: Gewässerstrukturkartierung - Bewertung nach WRRL

Abschnitt:  
Blatt 3 von 4

Stand Mai 2011

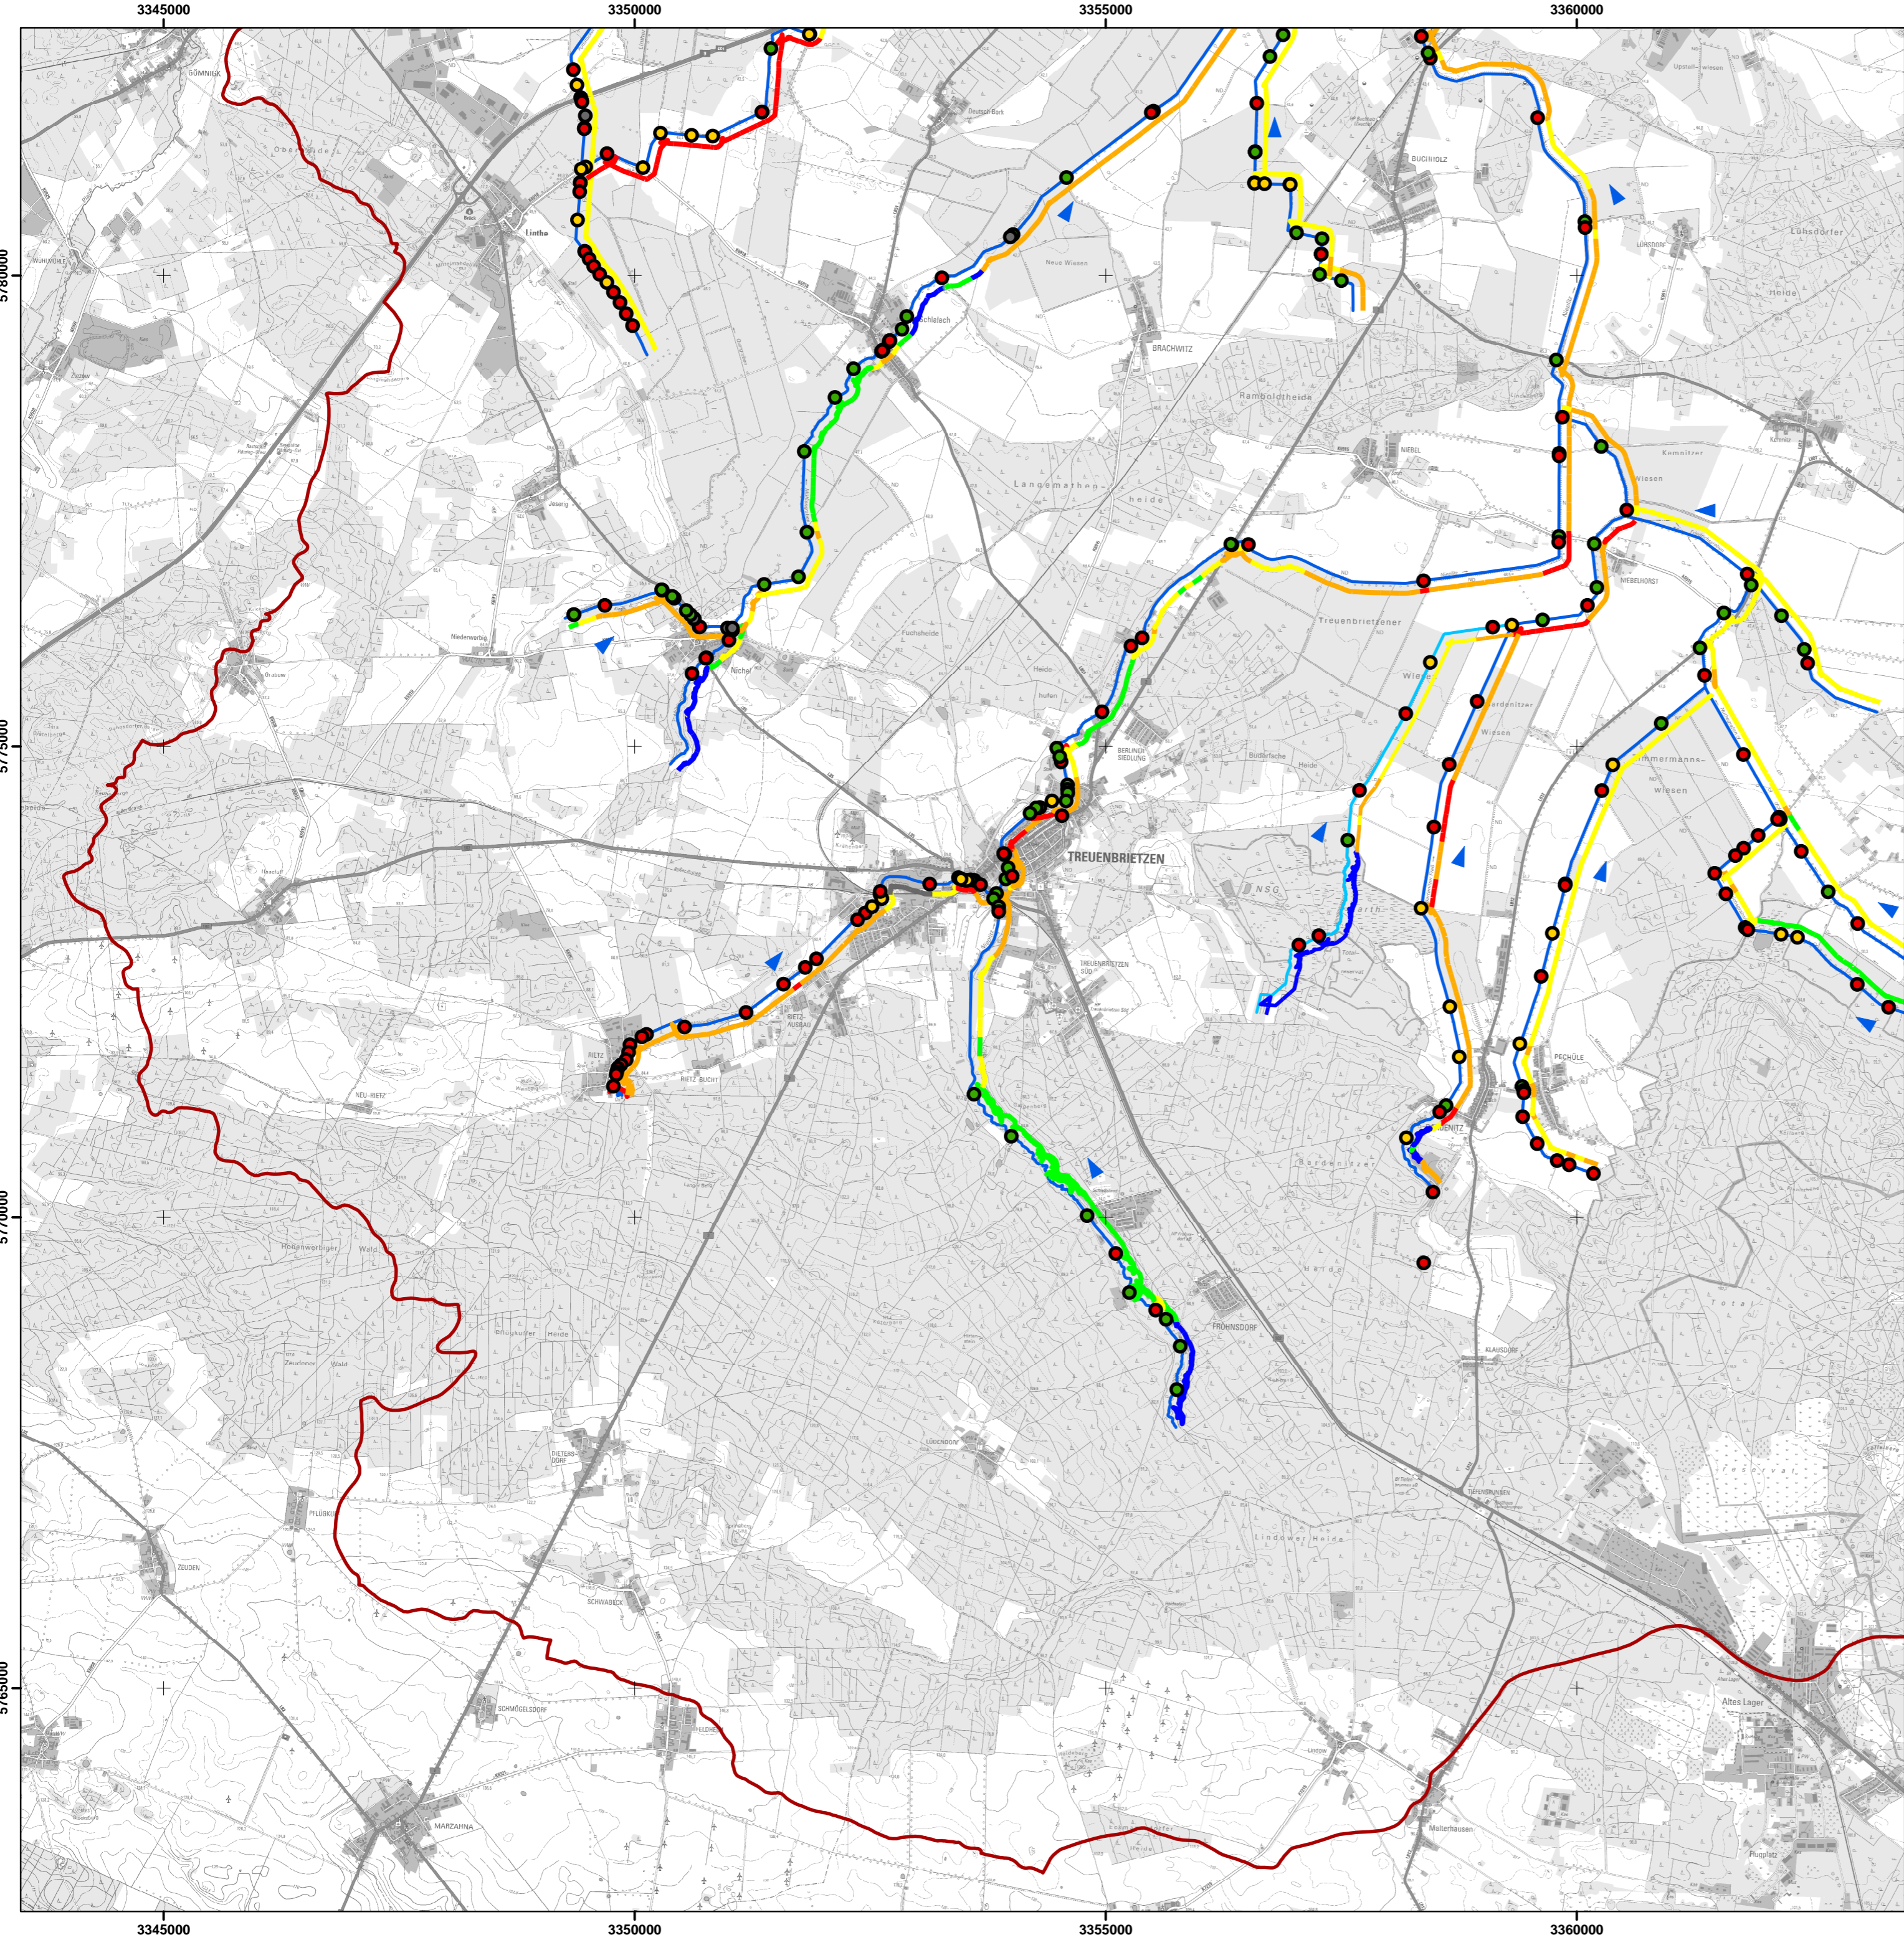
Gewässerstrukturgüteklassen (in Fließrichtung rechts außen)

Seeufergüteklasse nach AGBU e.V.

ökologische Durchgängigkeit Bauwerke
