Gewässerentwicklungskonzept Nieplitz

Karte 5-4: Gewässerstrukturkartierung - Bewertung nach WRRL

Abschnitt:
Blatt 4 von 4

Stand März 2011

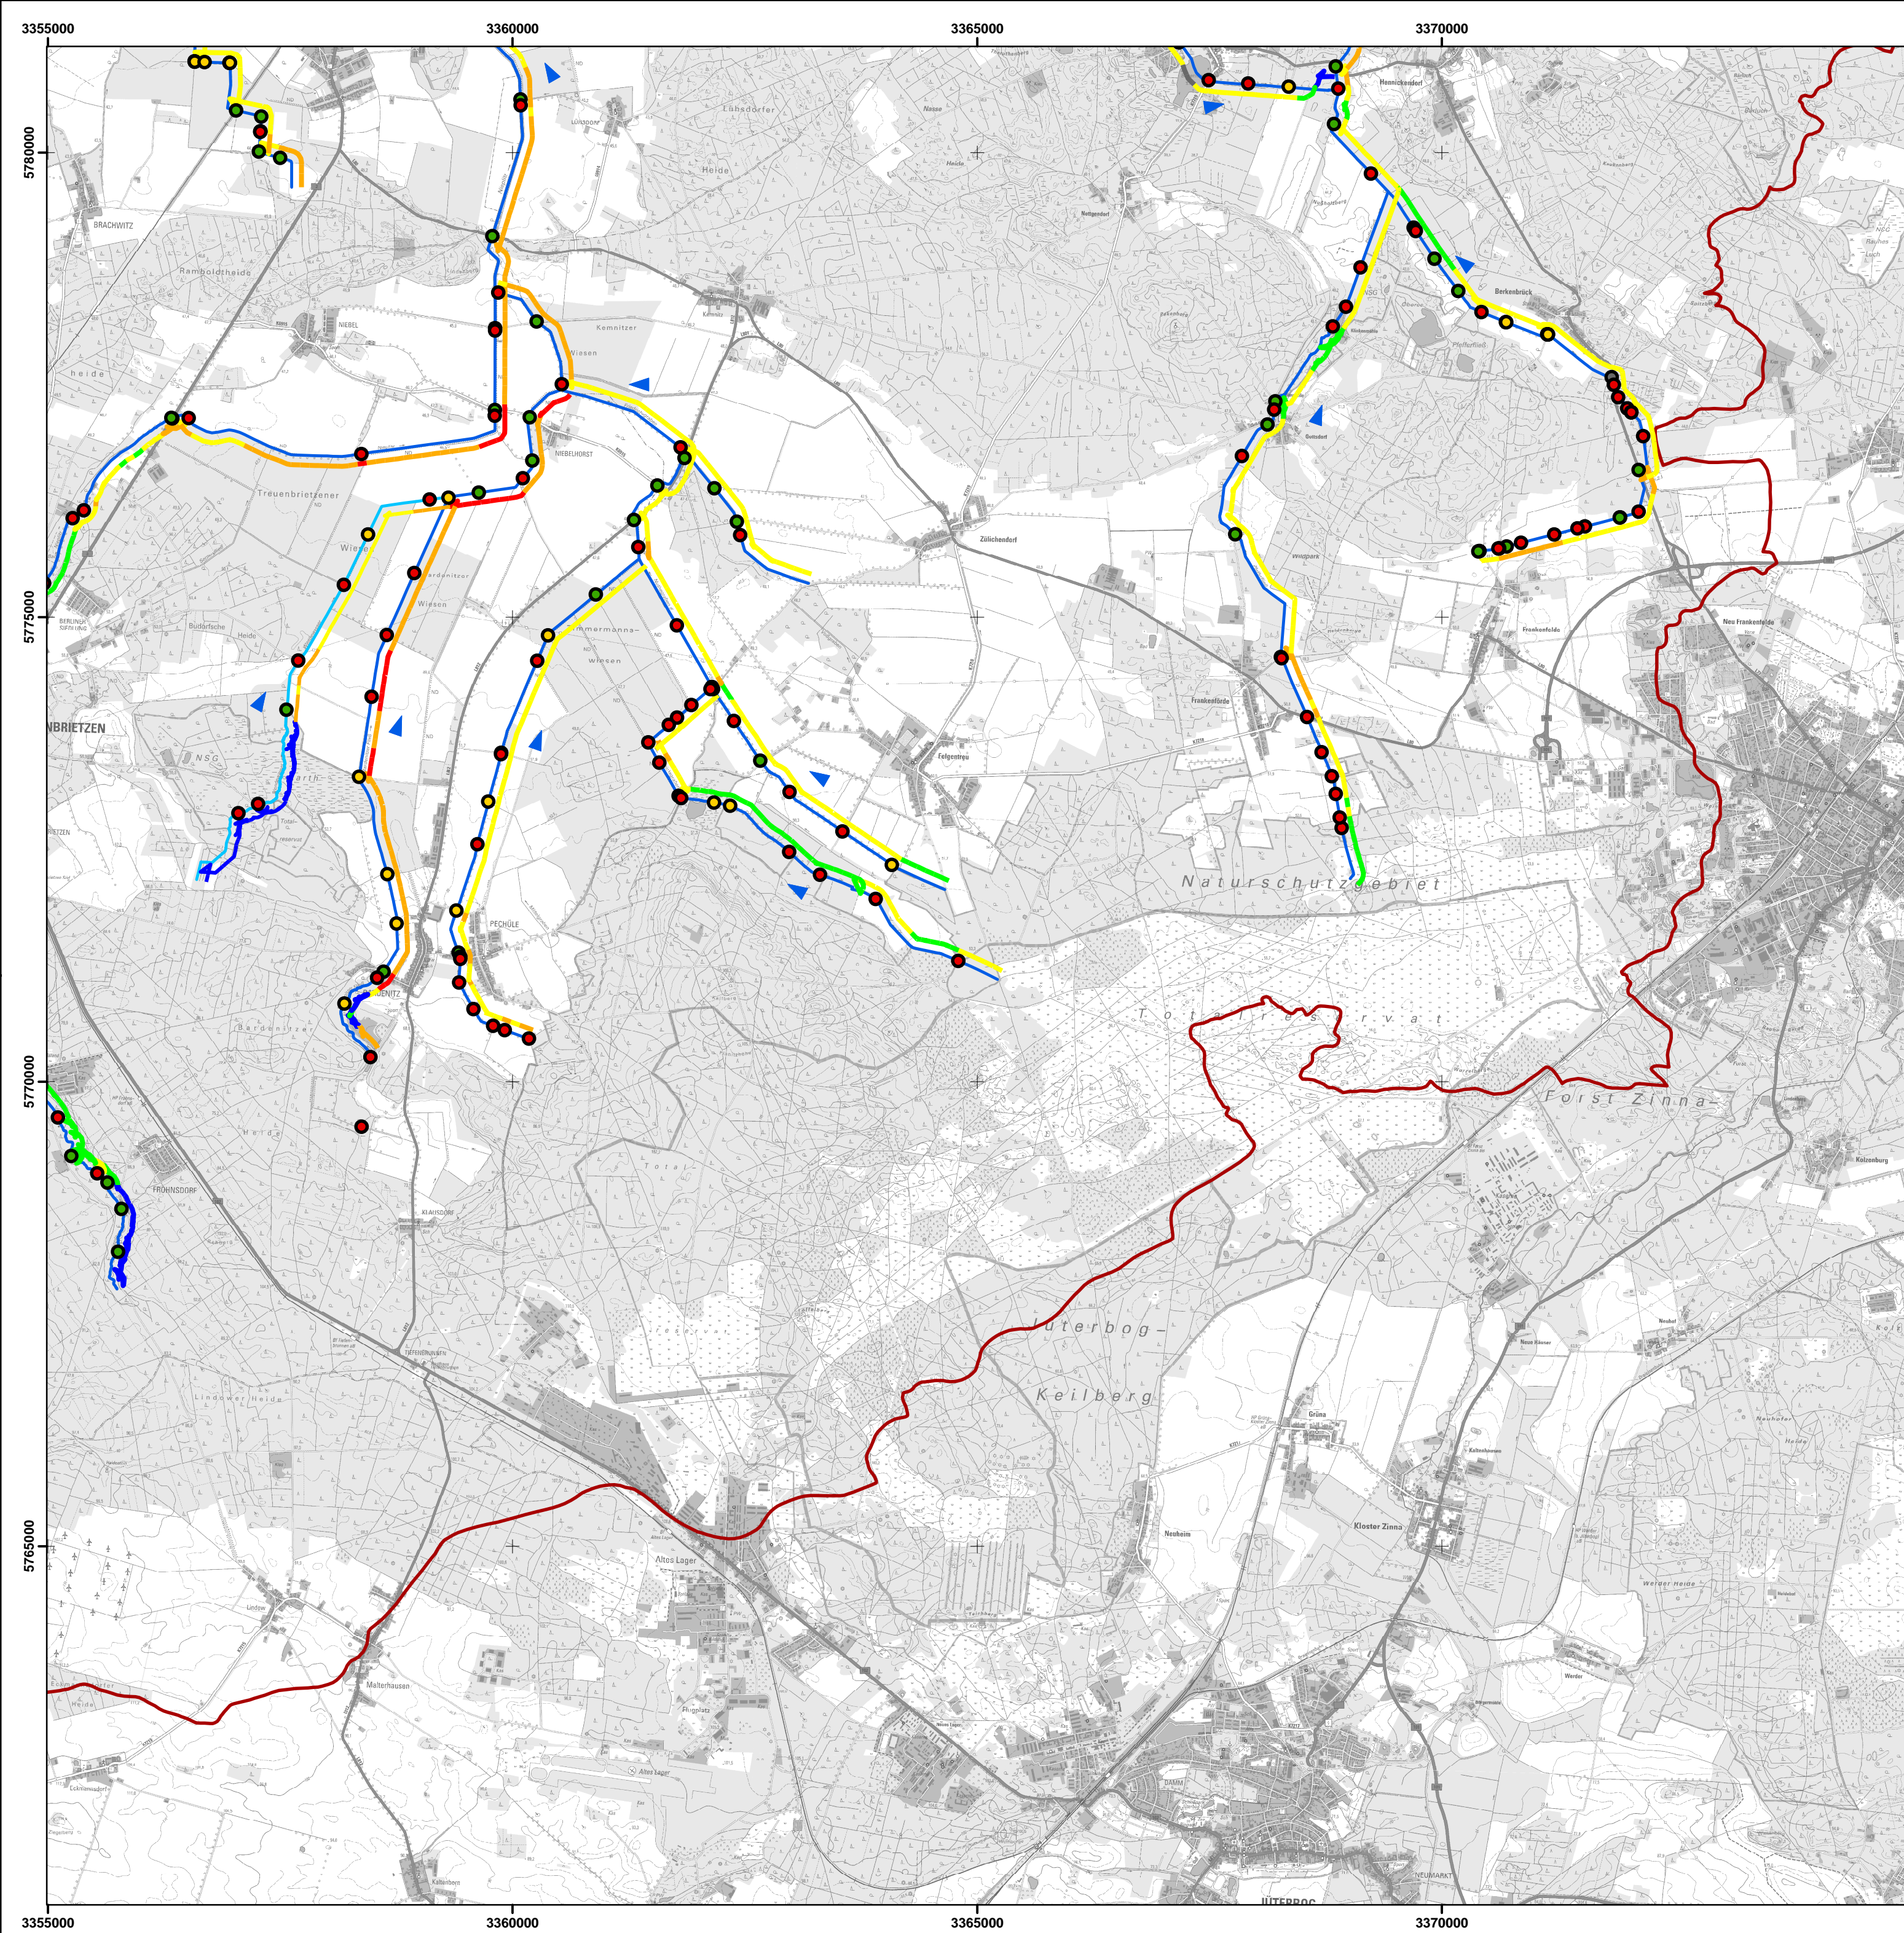
Gewässerstrukturgüteklassen (in Fließrichtung rechts außen)

ökologische Durchgängigkeit Bauwerke
