Gewässerentwicklungskonzept Nieplitz

Karte 6-4: Defizite

Abschnitt:
Blatt 2 von 4

Stand März 2011

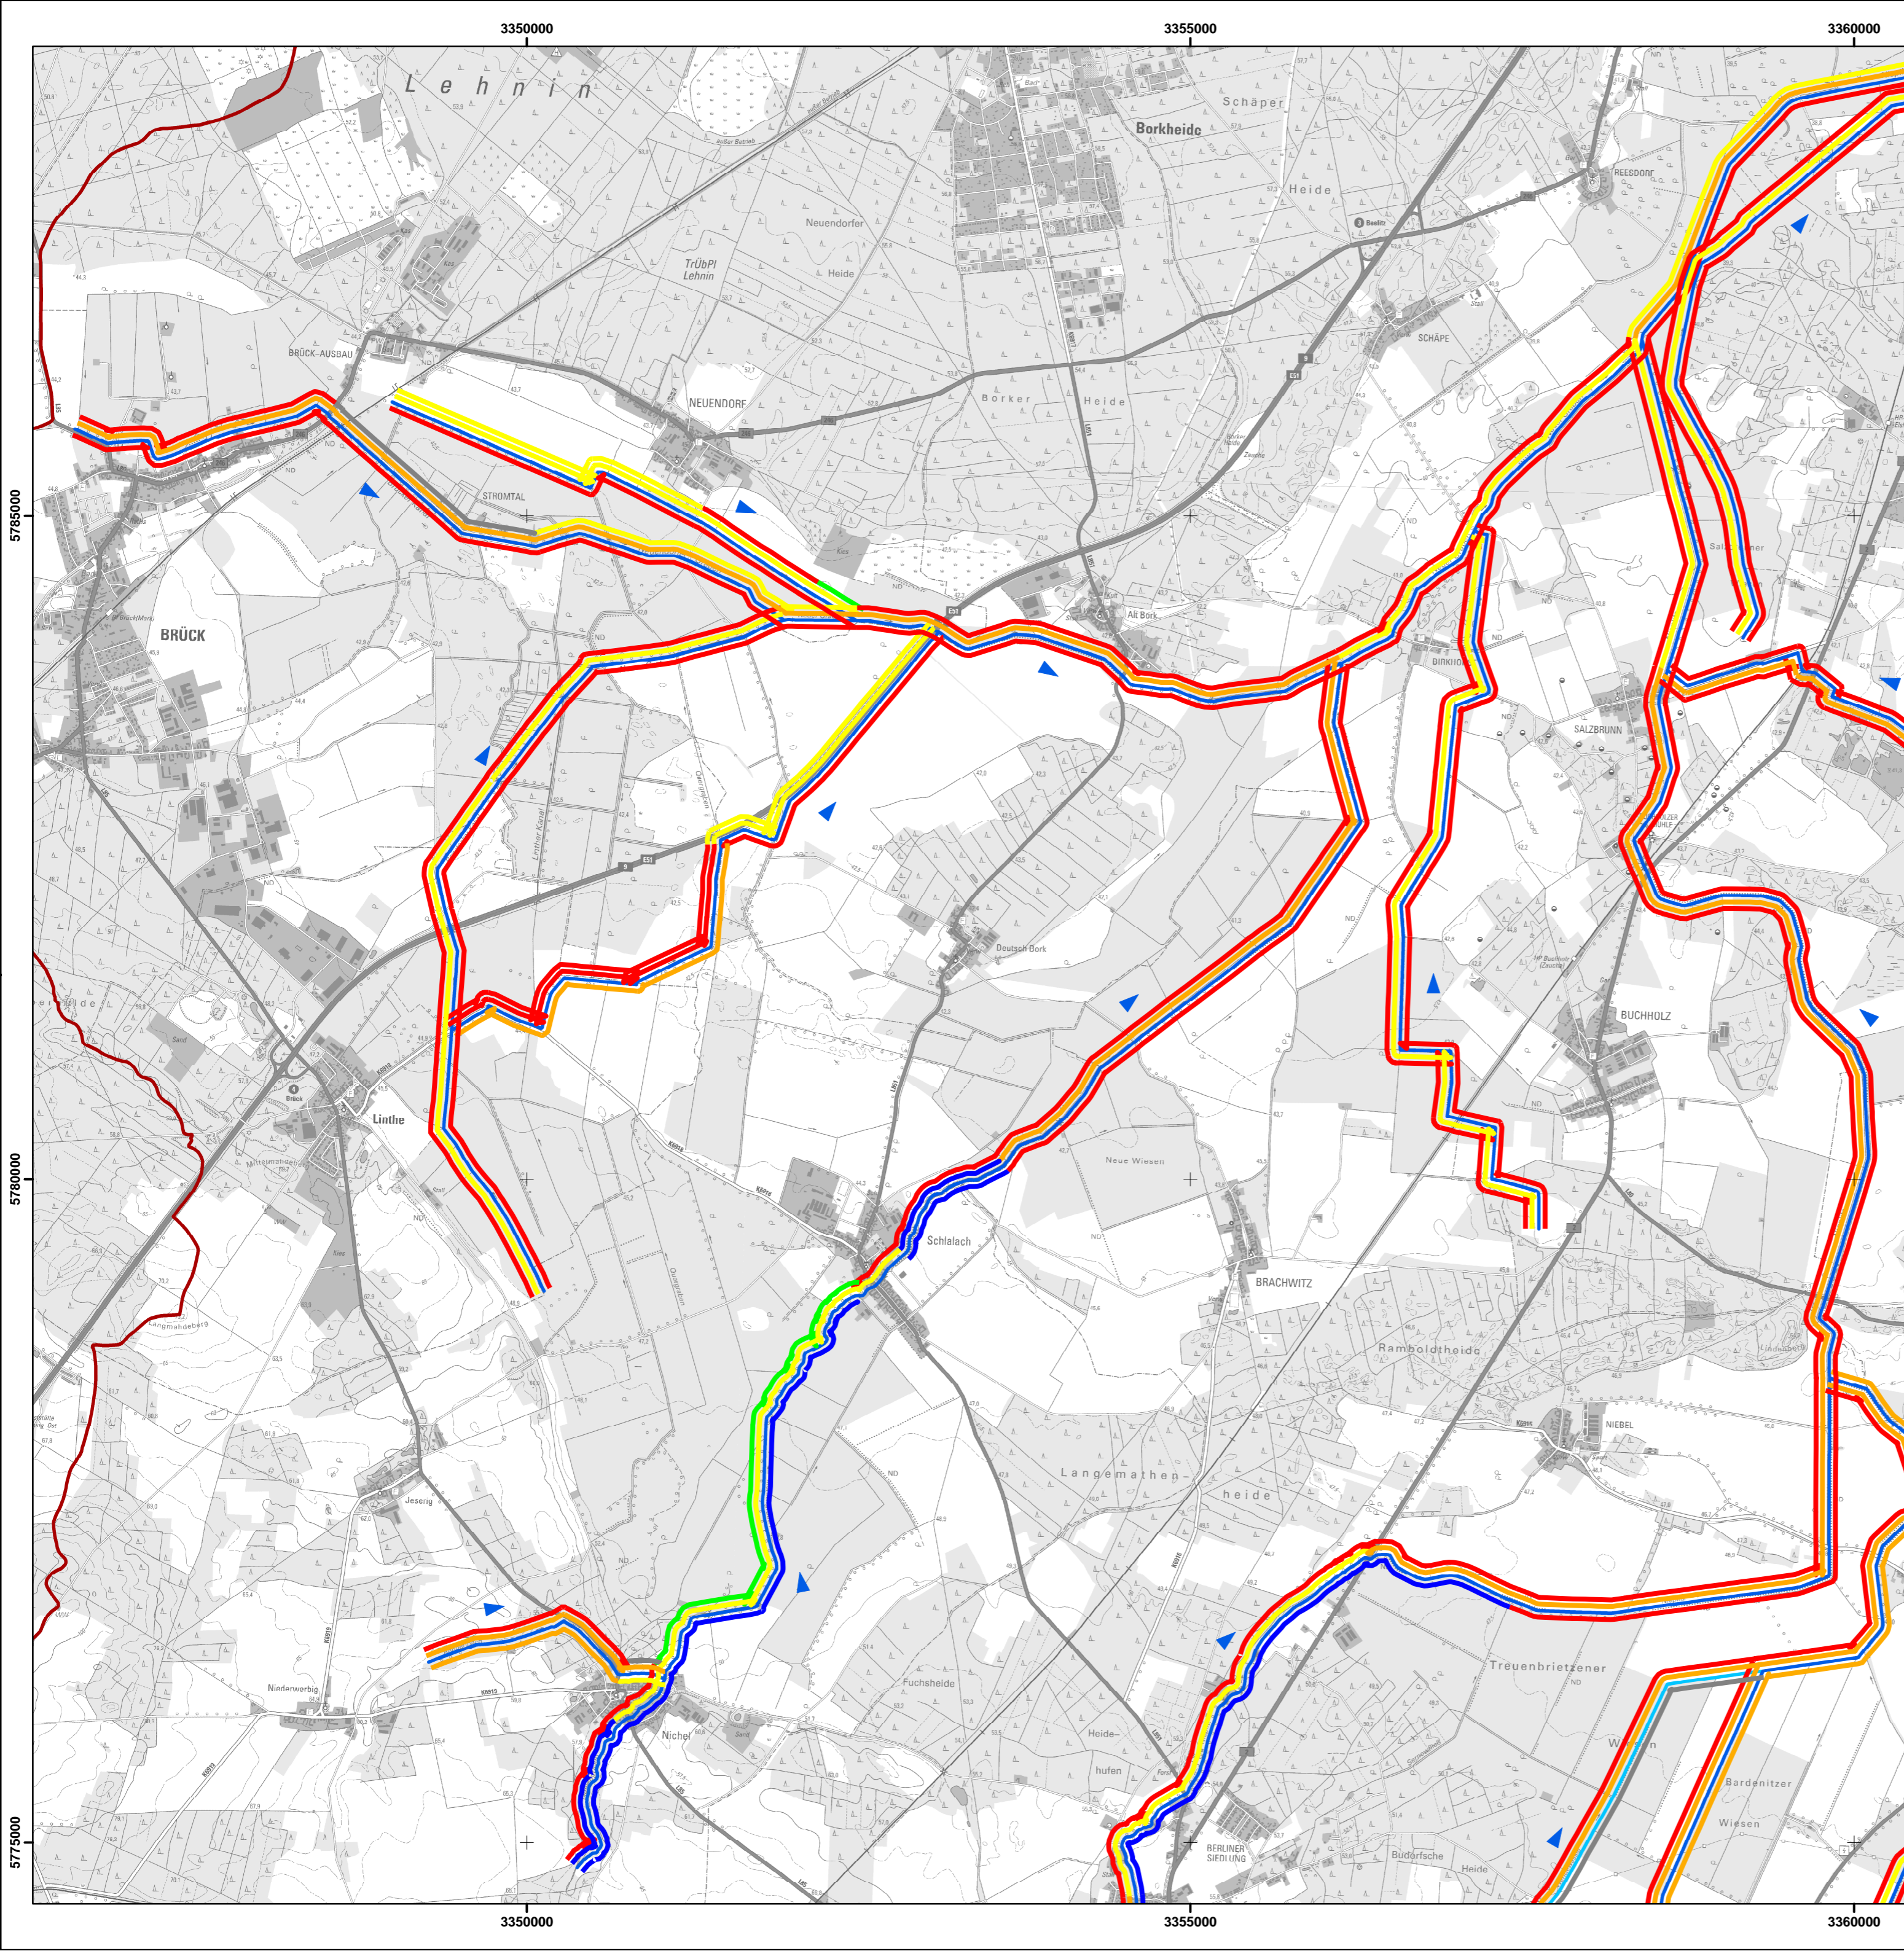
Defizitklassen

FG	SG	Referenzzustand (R)	FG	SG	
		Referenzzustand (R)			-2
		kein Defizit (0)			-3
		-1			nicht bewertet

Banddarstellung der hydromorphologischen Qualitätskomponenten

- Durchgängigkeit (Linie in Fließrichtung links außen)
- Morphologie (Linie in Fließrichtung links innen)
- WRRL-berichtspflichtiges Fließgewässer
- Wasserhaushalt (Linie in Fließrichtung rechts außen)
- Nicht WRRL-berichtspflichtiges Fließgewässer
