# Gewässerentwicklungskonzept Nieplitz

Karte 6-4: Defizite

Abschnitt:  
Blatt 2 von 4

Stand März 2011

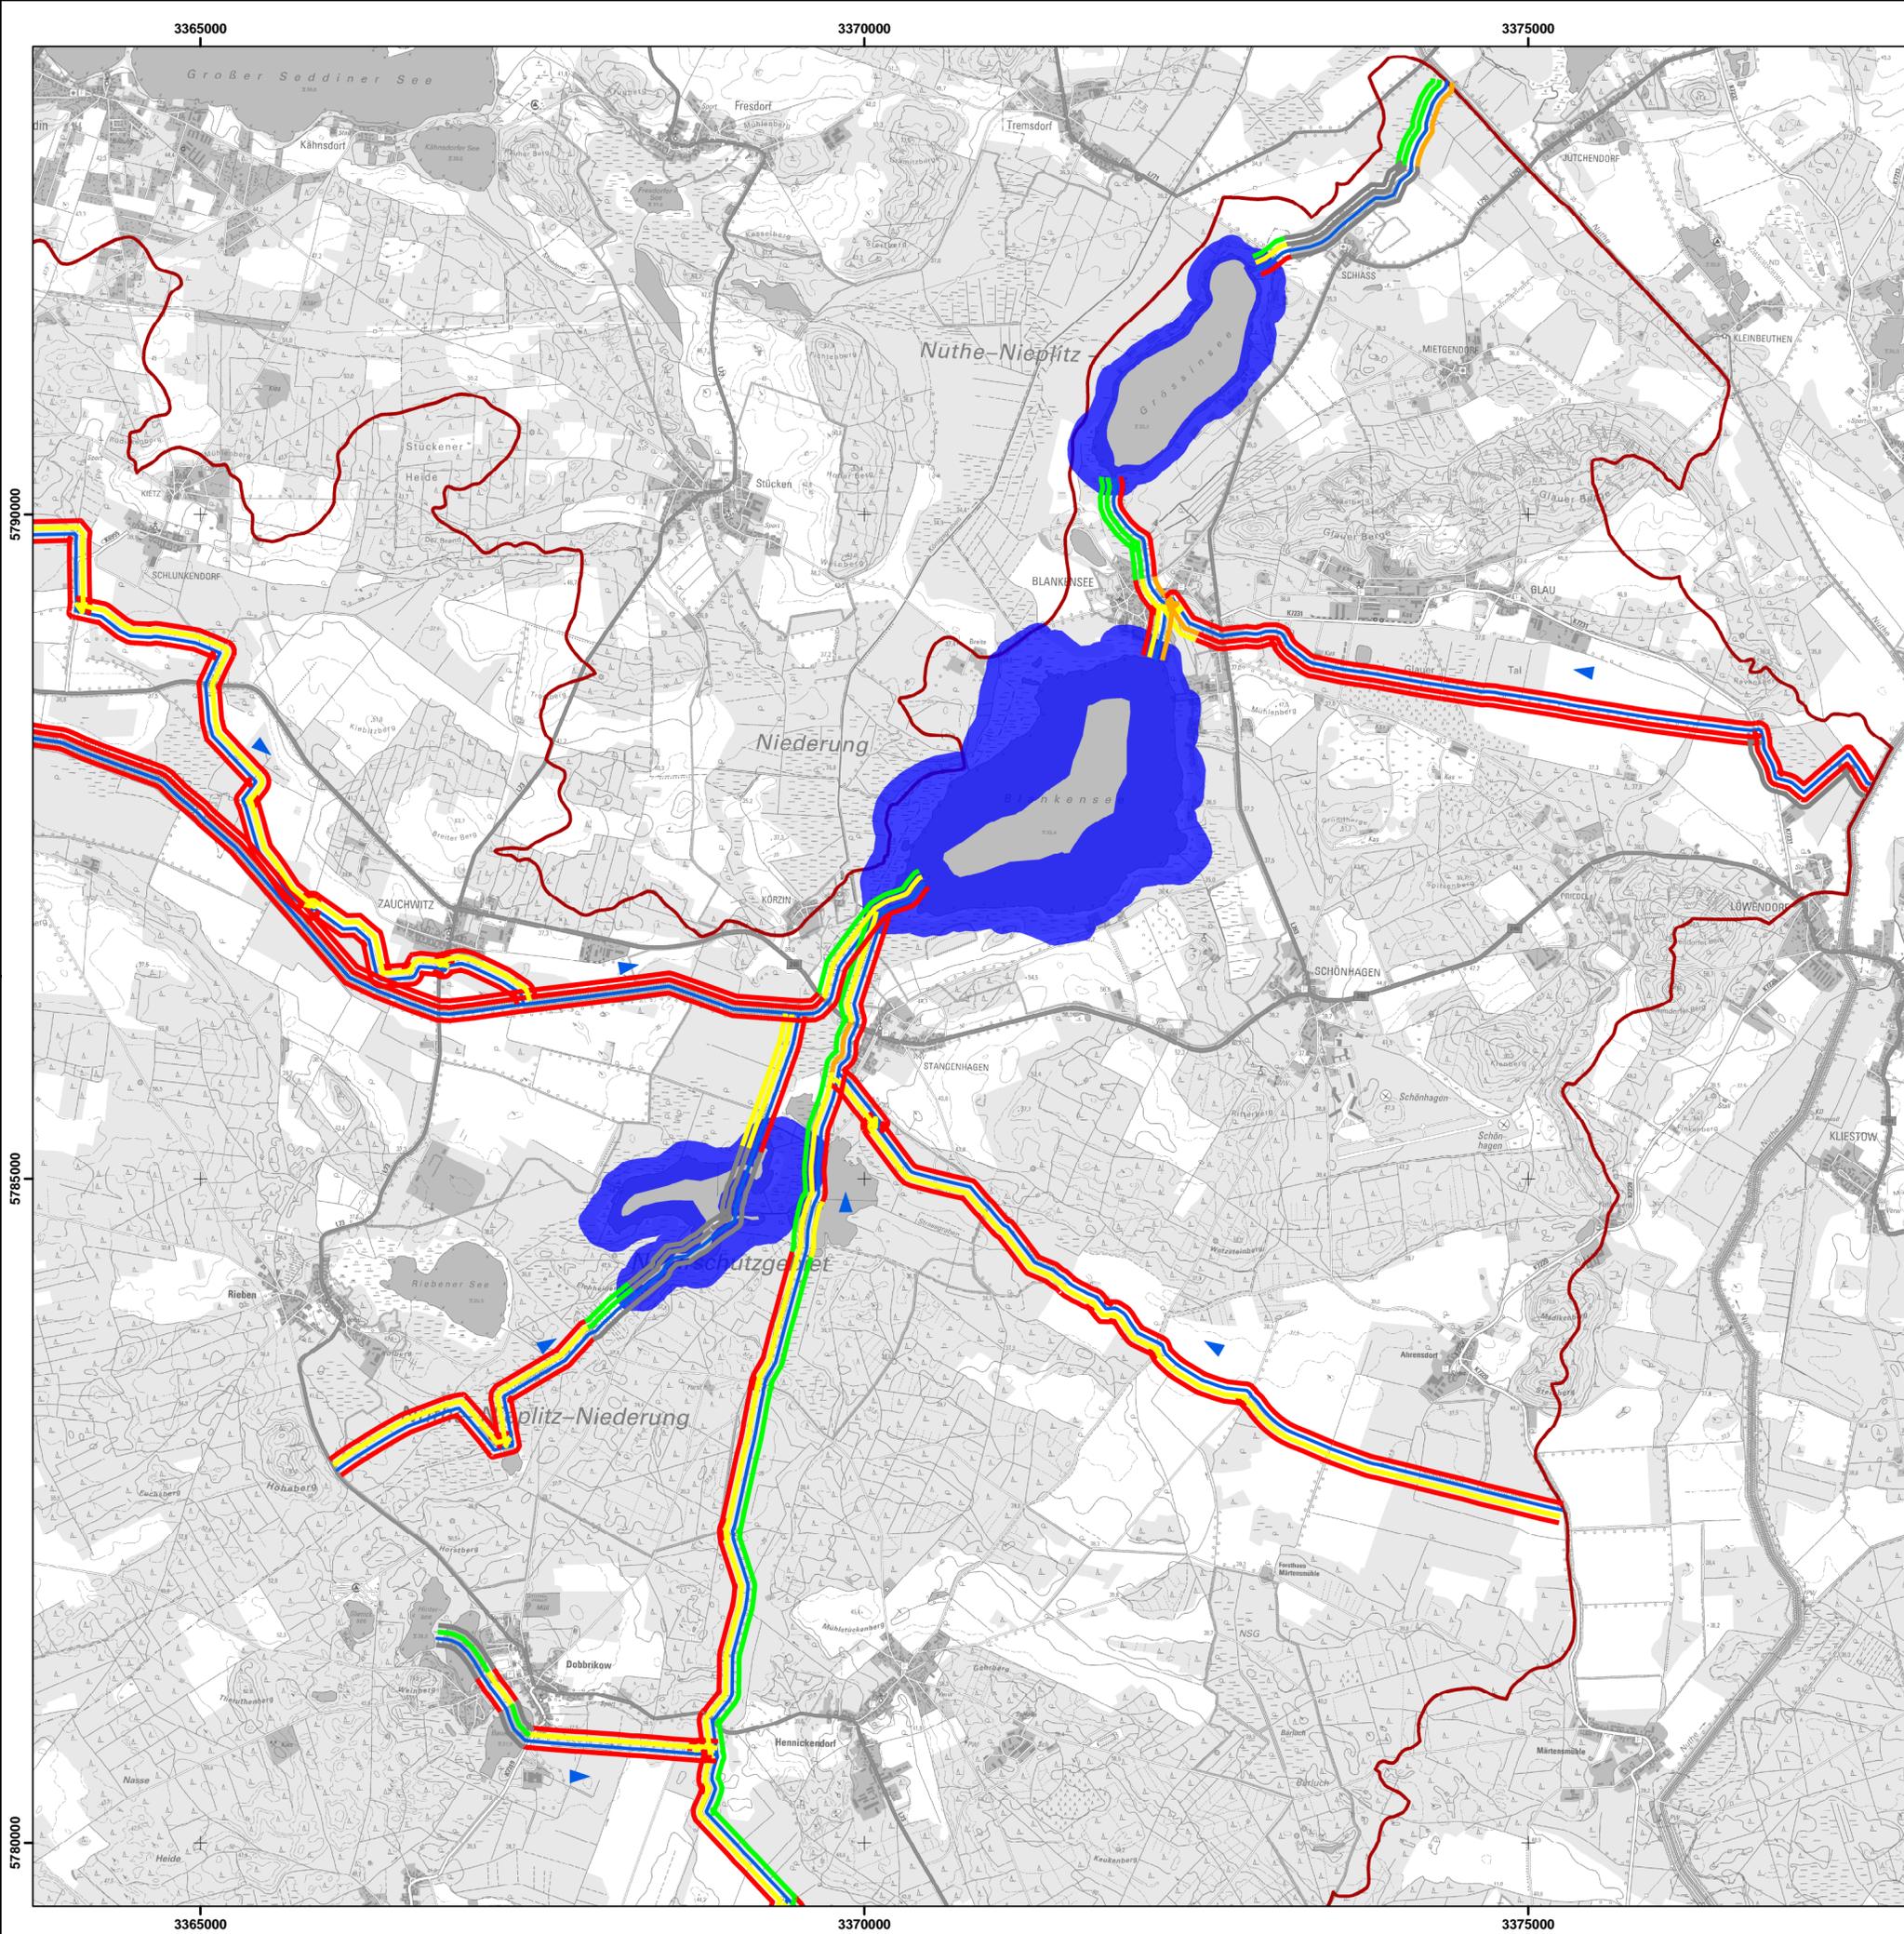
Banddarstellung der hydromorphologischen Qualitätskomponenten

- Durchgängigkeit (Linie in Fließrichtung links außen)
- Morphologie (Linie in Fließrichtung links innen)
- WRRL-berichtspflichtiges Fließgewässer
- Wasserhaushalt (Linie in Fließrichtung rechts außen)
- Nicht WRRL-berichtspflichtiges Fließgewässer
