Gewässerentwicklungskonzept Nieplitz

Karte 6-4: Defizite

Abschnitt:
Blatt 3 von 4

Stand März 2011

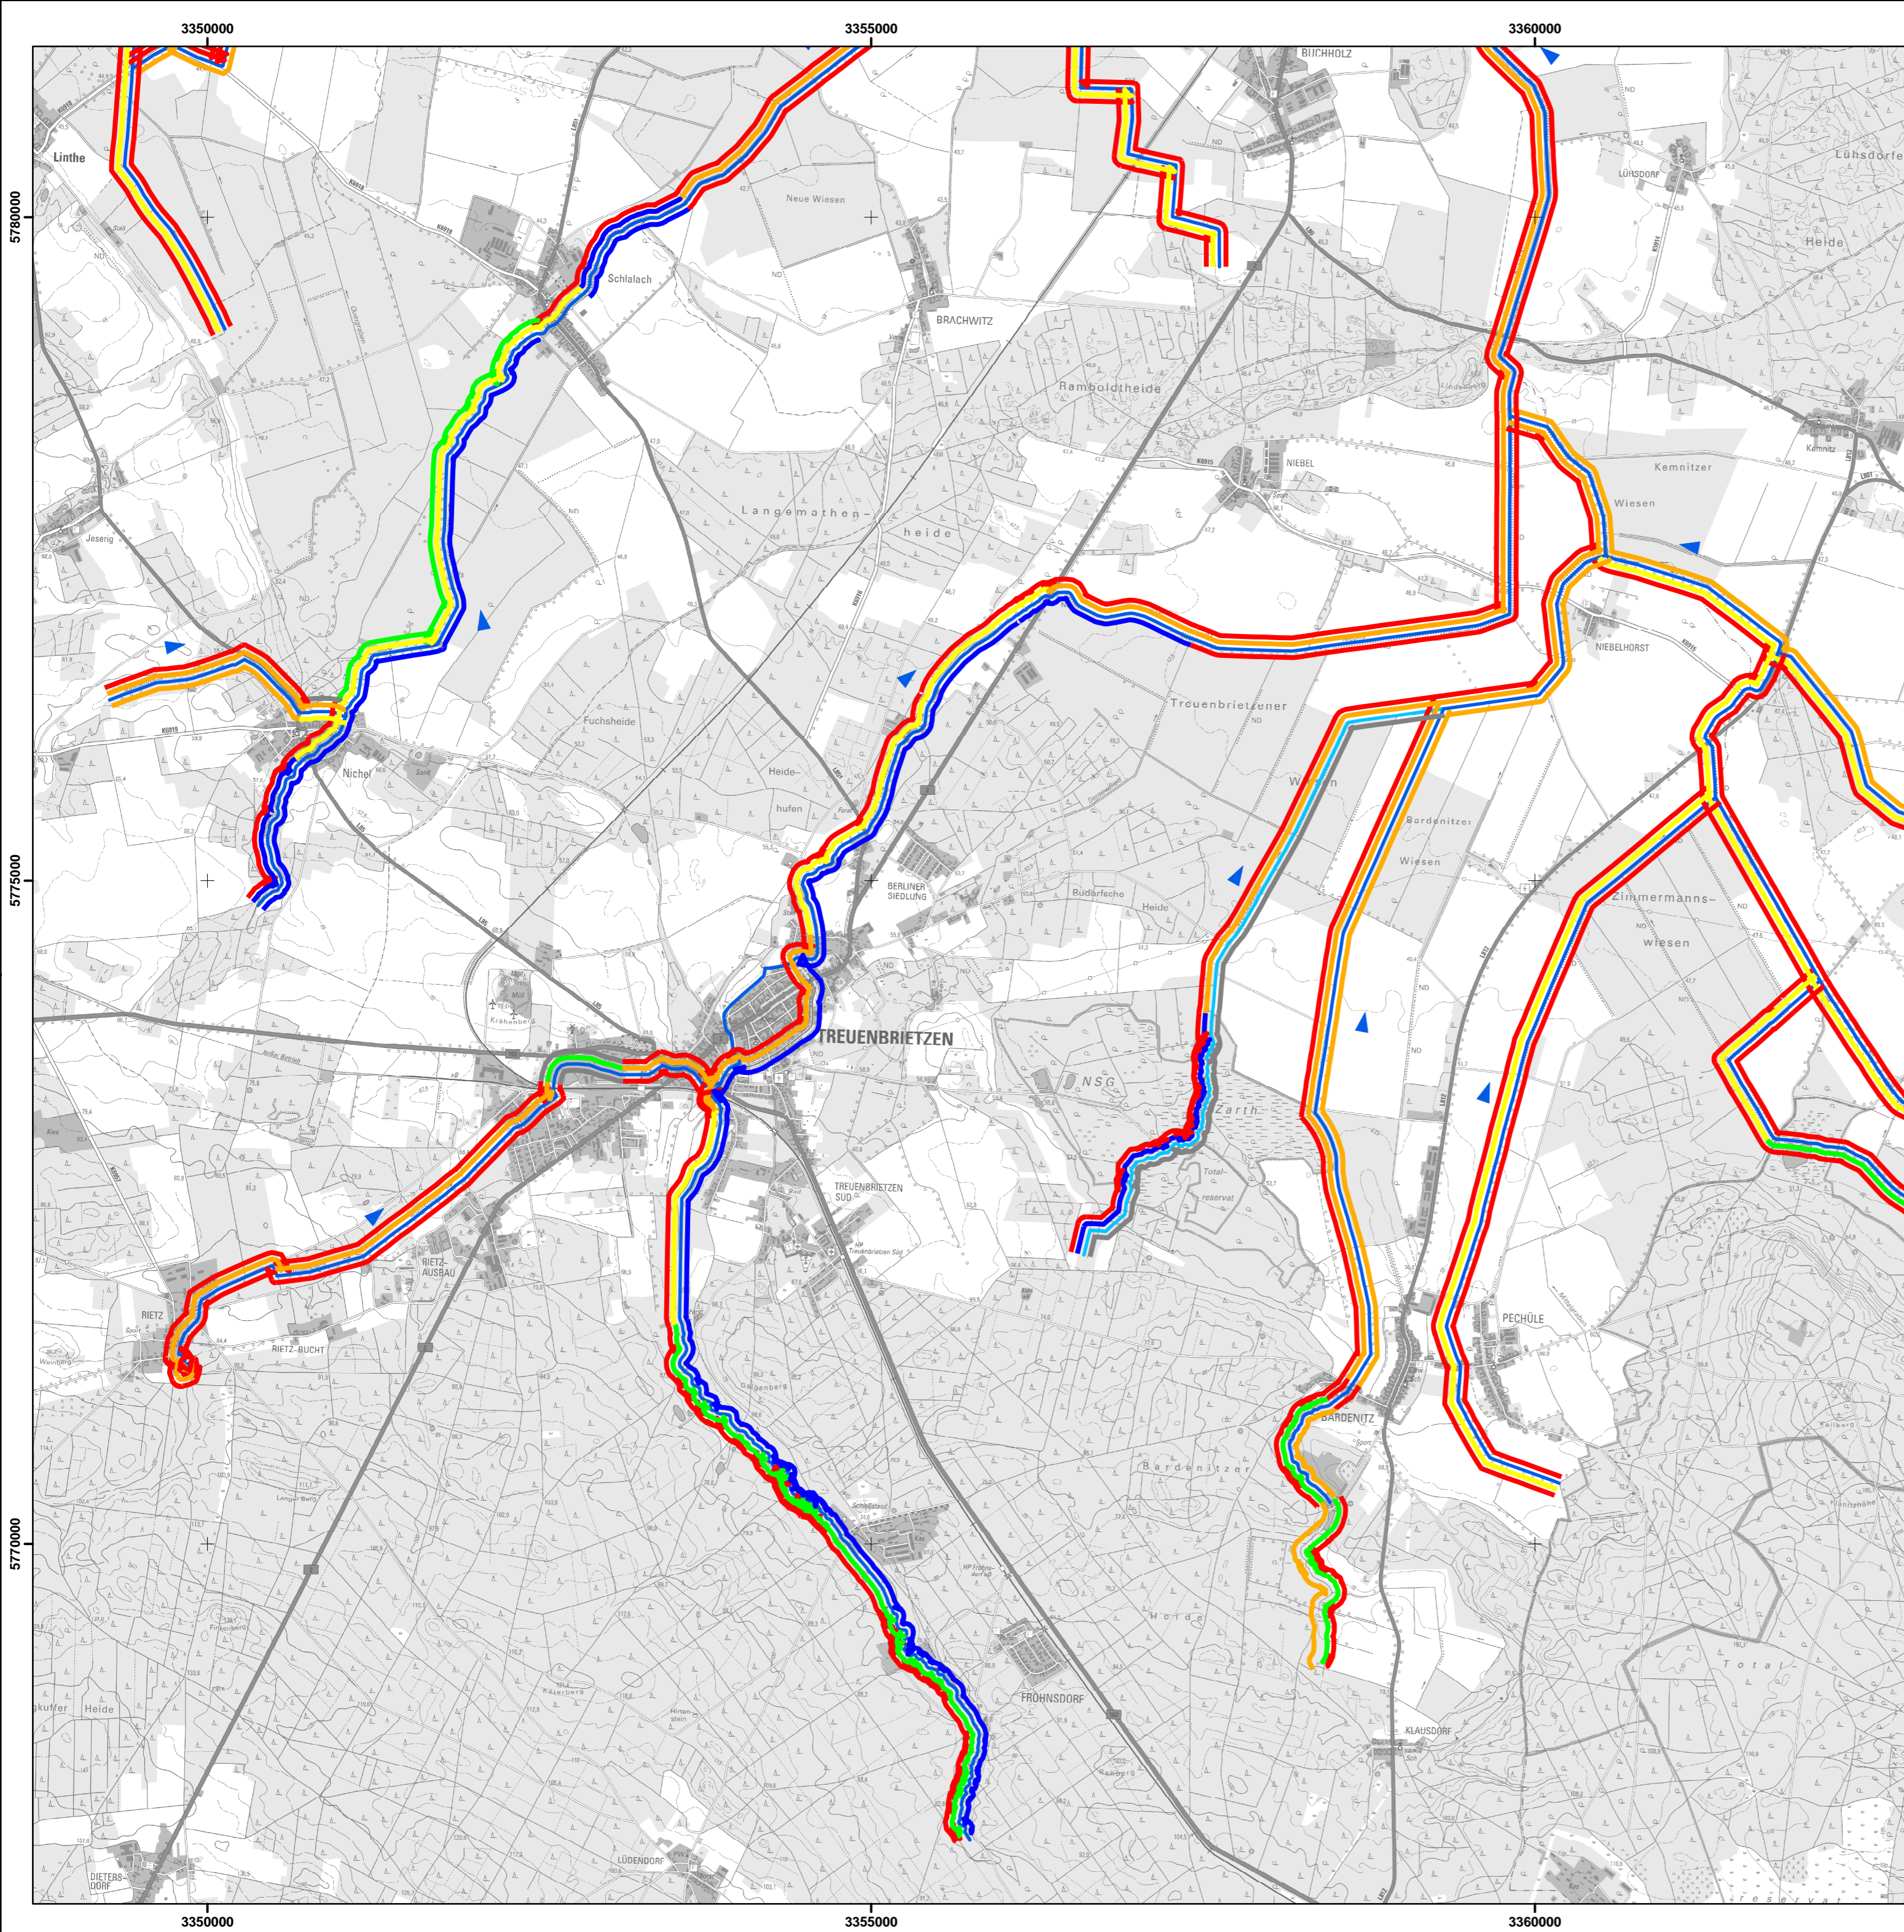
Banddarstellung der hydromorphologischen Qualitätskomponenten

- Durchgängigkeit (Linie in Fließrichtung links außen)
- Morphologie (Linie in Fließrichtung links innen)
- WRRL-berichtspflichtiges Fließgewässer
- Wasserhaushalt (Linie in Fließrichtung rechts außen)
- Nicht WRRL-berichtspflichtiges Fließgewässer
- Grenze GEK Nieplitz
- Fließrichtung
