GEK-Teileinzugsgebiet Nieplitz		Bauwerkskataster				
<b>Brücke</b>						
<b>Bauwerks-dokumentation</b>	Gewässer : <b>Graben 550 („Beeke“)</b> 5848224_1340.....	Abschnitt - Station von: ..... <b>0,6</b> .....km bis: ..... <b>0,7</b> .....km		<b>Blatt 3. 1</b>		
<b>Gewässerbegehung</b>	Abschnitts-Nr: <b>1</b> .....					
<b>BW-Nummer</b>	<b>B 1</b>	<i>Skizze mit Anmerkungen</i>				
<b>Bauwerksart</b>	Kastendurchlass

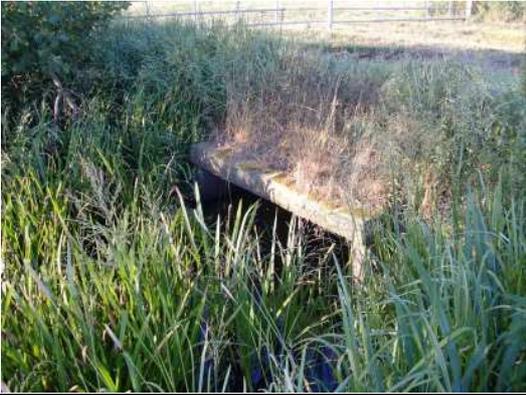
Material	Beton					
Breite [cm]	230					
Länge [cm]	1600					
Durchmesser [mm]	1800					
Überdeckung [cm]	50					
Stauhöhe [cm]	-					
Rückstau [ca. m nach oberhalb]	-					
5848224_1340_00600_00700_01						
<b>Ökologische Durchgängigkeit</b>	Fische	ja	Wasser-wirbellose	ja	Fischotter	nein
<b>Beschreibung</b>	ökologische Durchgängigkeit gegeben					
<b>Mangel / Baulicher Zustand</b>	./.					
<b>Maßnahmenvorschlag</b>	Keine Maßnahme, da Durchgängigkeit für Otter über Land möglich.					
<b>Durchlass</b>

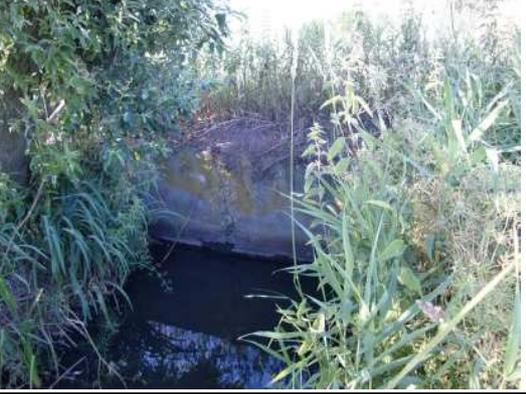
Material	Betonrohr					
Breite [cm]	80, 470					
Länge [cm]	1400					
Durchmesser [mm]	800					
Überdeckung [cm]	70					
Stauhöhe [cm]	-					
Rückstau [ca. m nach oberhalb]	-					
5848224_1340_01200_01300_02						
<b>Ökologische Durchgängigkeit</b>	Fische	nein	Wasser-wirbellose	ja	Fischotter	nein
<b>Beschreibung</b>	Keine ökologische Durchgängigkeit Überfahrt mit Stau ohne Stautafel					
<b>Mangel / Baulicher Zustand</b>	ohne Staufunktion					
<b>Maßnahmenvorschlag</b>	Durchlass rückbauen, Furt anlegen.

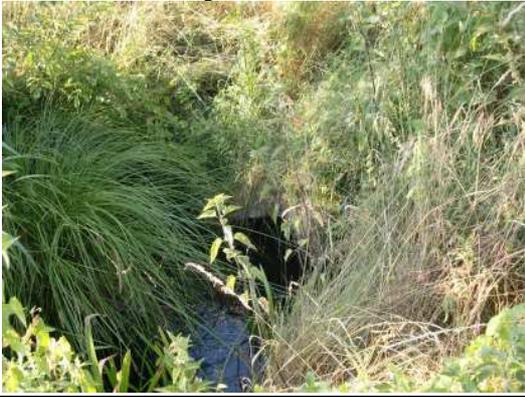
Material	Beton						
Breite [cm]	500 / 850						
Länge [cm]	1600						
Durchmesser [mm]	800						
Überdeckung [cm]	120 – 140						
Stauhöhe [cm]	-						
Rückstau [ca. m nach oberhalb]	-						
<b>Ökologische Durchgängigkeit</b>	Fische						
<b>Beschreibung</b>	Keine ökologische Durchgängigkeit Stau ohne Tafel						
<b>Mangel / Baulicher Zustand</b>	z.T. eingefallen						
<b>Maßnahmenvorschlag</b>	Durchlass rückbauen, Furt anlegen.						
<b>Durchlass</b>							
<b>Bauwerksdokumentation</b> Gewässerbegehung	Gewässer : <b>Graben 550 („Beeke“)</b> 5848224_1340..... Abschnitts-Nr: <b>1</b> .....			Abschnitt - Station von: ..... <b>2,6</b> .....km bis: ..... <b>2,7</b> .....km		<b>Blatt 3. 4</b>

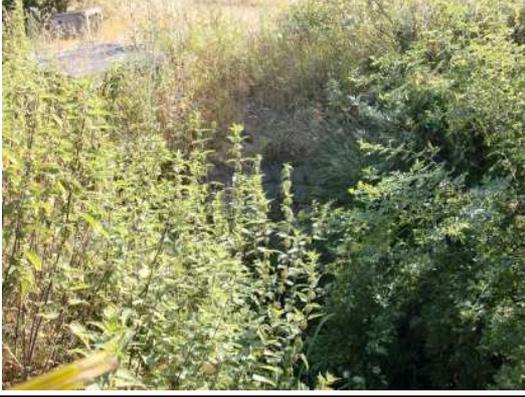
<b>BW-Nummer</b>	<b>B 4</b>	<i>Skizze mit Anmerkungen</i>					
<b>Bauwerksart</b>	DL/Überfahrt

Material	Beton						
Breite [cm]	400						
Länge [cm]	1200						
Durchmesser [mm]	600						
Überdeckung [cm]	80						
Stauhöhe [cm]	-						
Rückstau [ca. m nach oberhalb]	-						
<b>Ökologische Durchgängigkeit</b>	Fische	nein	Wasserwirbellose	nein	Fischotter	nein	
<b>Beschreibung</b>	Keine ökologische Durchgängigkeit Überfahrt für Straße						
<b>Mangel / Baulicher Zustand</b>	./.						
<b>Maßnahmenvorschlag</b>	Durchlass als Kastendurchlass oder Brücke herstellen.

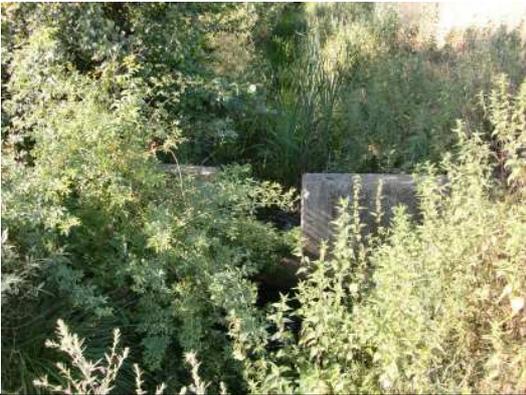
Material	Beton					
Breite [cm]	500					
Länge [cm]	20					
Durchmesser [mm]	1000					
Überdeckung [cm]	-					
Stauhöhe [cm]	-					
Rückstau [ca. m nach oberhalb]	-					
<b>Ökologische Durchgängigkeit</b>	Fische	nein	Wasserwirbellose	nein	Fischotter	nein
<b>Beschreibung</b>	Keine ökologische Durchgängigkeit Stau ohne Tafel, WS liegt unter Staurahmen					
<b>Mangel / Baulicher Zustand</b>	Unterspülung der Fundamente Beton porös, nicht standsicher					
<b>Maßnahmenvorschlag</b>	Kleinstau durch raue Rampe ersetzen.

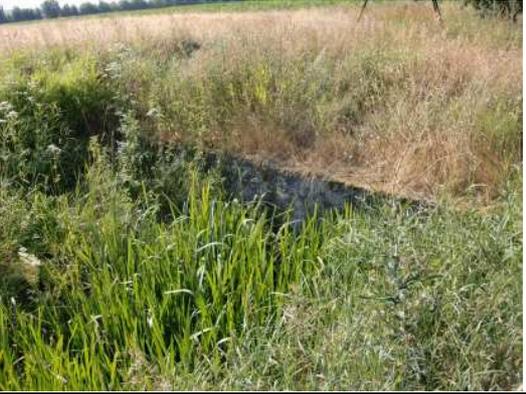
Material	Beton					
Breite [cm]	500					
Länge [cm]	1100					
Durchmesser [mm]	900					
Überdeckung [cm]	60					
Stauhöhe [cm]	-					
Rückstau [ca. m nach oberhalb]	-					
<b>Ökologische Durchgängigkeit</b>	Fische	nein	Wasserwirbellose	ja	Fischotter	nein
<b>Beschreibung</b>	Stau ohne Tafel					
<b>Mangel / Baulicher Zustand</b>	Beton stark angegriffen					
<b>Maßnahmenvorschlag</b>	Rohrdurchlass entfernen, als Furt anlegen Keine Maßnahme für Fischotter, da Weg über Land möglich. Keine Reaktivierung der Stauhaltung.

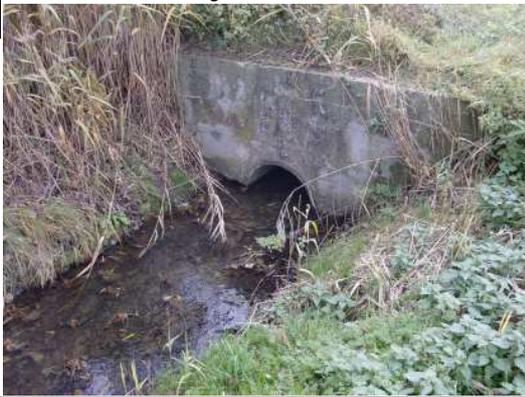
Material	Beton										
Breite [cm]	600										
Länge [cm]	1500										
Durchmesser [mm]	800										
Überdeckung [cm]	90										
Stauhöhe [cm]	40										
Rückstau [ca. m nach oberhalb]	-										
<b>Ökologische Durchgängigkeit</b>	Fische						nein	Wasserwirbellose	nein	Fischotter	nein
<b>Beschreibung</b>	Durchlass mit Stau, Als Ackerüberfahrt genutzt Keine ökologische Durchgängigkeit										
<b>Mangel / Baulicher Zustand</b>	Betonwände + Durchlass verschlissen, Stautafeln fehlen, keine Reguliermöglichkeiten

<b>Maßnahmenvorschlag</b>	Durchlass rückbauen /Furt anlegen.										
<b>Durchlass mit Stau</b>											
<b>Bauwerksdokumentation</b>	Gewässer : <b>Graben 550 („Beeke“)</b> 5848224_1340.....	Abschnitt - Station von: ..... <b>4,4</b> .....km bis: ..... <b>4,5</b> .....km			<b>Blatt 3. 8</b>						
Gewässerbegehung	Abschnitts-Nr: 1.....										
<b>BW-Nummer</b>	<b>B 8</b>	<i>Skizze mit Anmerkungen</i>									
<b>Bauwerksart</b>	DL/Überfahrt

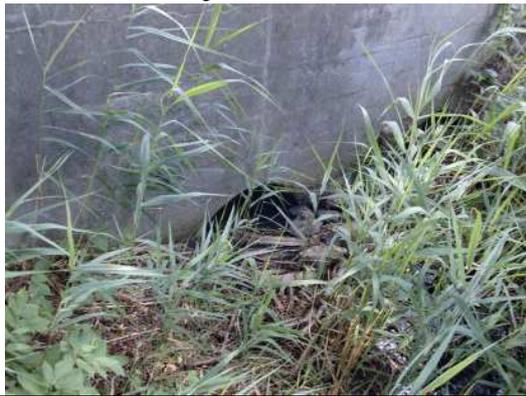
Material	Beton										
Breite [cm]	790										
Länge [cm]	1500										
Durchmesser [mm]	800										
Überdeckung [cm]	90										
Stauhöhe [cm]	-										
Rückstau [ca. m nach oberhalb]	-										
<b>Ökologische Durchgängigkeit</b>	Fische	ja	Wasserwirbellose	ja	Fischotter	keine					
<b>Beschreibung</b>	Stau ohne Tafel Überfahrt für Straße										
<b>Mangel / Baulicher Zustand</b>	Beton angegriffen Keine Stauwirkung										
<b>Maßnahmenvorschlag</b>	Überfahrt mit einem Kastenprofil ausstatten Keine Maßnahme für Fischotter, da Weg über Land möglich. Keine Reaktivierung der Stauhaltung.

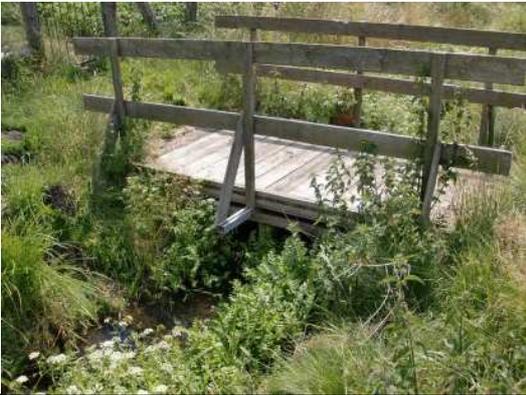
Material	Holz					
Breite [cm]	320					
Länge [cm]	175					
Durchmesser [mm]	-					
Überdeckung [cm]	20					
Stauhöhe [cm]	-					
Rückstau [ca. m nach oberhalb]	-					
<b>Ökologische Durchgängigkeit</b>	Fische					
<b>Beschreibung</b>						
<b>Mangel / Baulicher Zustand</b>	verwittert					
<b>Maßnahmenvorschlag</b>	Keine Maßnahme, da Durchgängigkeit für Fischotter über Land möglich.					
<b>Brücke</b>						
<b>Bauwerksdokumentation</b> Gewässerbegehung	Gewässer : <b>Graben 550 („Beeke“)</b> 5848224_1340..... Abschnitts-Nr: <b>1</b> .....	Abschnitt - Station von: ..... <b>4,9</b> .....km bis: ..... <b>5,0</b> .....km			<b>Blatt 3. 10</b>

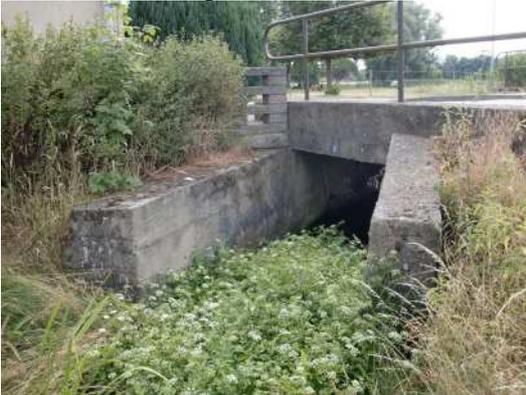
<b>BW-Nummer</b>	<b>B 10</b>	<i>Skizze mit Anmerkungen</i>				
<b>Bauwerksart</b>	Brücke

Material	Beton					
Breite [cm]	550					
Länge [cm]	1050					
Durchmesser [mm]	190					
Überdeckung [cm]	60					
Stauhöhe [cm]	-					
Rückstau [ca. m nach oberhalb]	-					
<b>Ökologische Durchgängigkeit</b>	Fische					
<b>Beschreibung</b>	Straßenbrücke Grabenlauf kanalisiert auf ca. 20 m (Kastenprofil)					
<b>Mangel / Baulicher Zustand</b>	Beton angegriffen					
<b>Maßnahmenvorschlag</b>	Keine Maßnahme, da Durchgängigkeit für Fischotter über Land möglich.

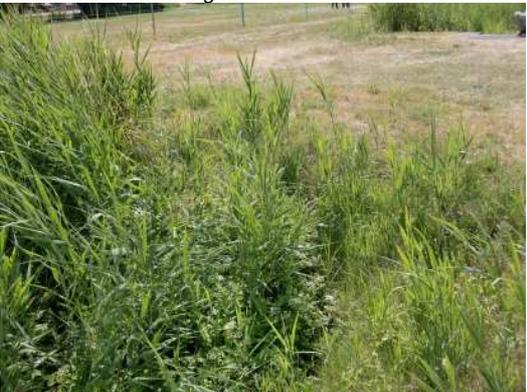
Material	Beton					
Breite [cm]	580					
Länge [cm]	1100					
Durchmesser [mm]	400					
Überdeckung [cm]	95					
Stauhöhe [cm]	-					
Rückstau [ca. m nach oberhalb]	-					
<b>Ökologische Durchgängigkeit</b>	Fische					
<b>Beschreibung</b>	Keine ökologische Durchgängigkeit Mit Stau ohne Tafel, Ü zur priv. Wiese					
<b>Mangel / Baulicher Zustand</b>	Beton angegriffen					
<b>Maßnahmenvorschlag</b>	Kleinstau und Überfahrt durch raue Rampe ersetzen.					
<b>Durchlass mit Stau</b>						
<b>Bauwerksdokumentation</b> Gewässerbegehung	Gewässer : <b>Graben 550 („Beeke“)</b> 5848224_1340..... Abschnitts-Nr: 1.....	Abschnitt - Station von: ..... <b>5,2</b> .....km bis: ..... <b>5,3</b> .....km			<b>Blatt 3. 12</b>

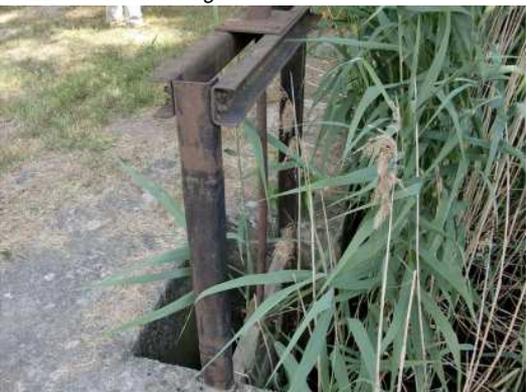
<b>BW-Nummer</b>	<b>B 12</b>	<i>Skizze mit Anmerkungen</i>				
<b>Bauwerksart</b>	DL/Überfahrt

Material	Beton					
Breite [cm]	780					
Länge [cm]	1200					
Durchmesser [mm]	600					
Überdeckung [cm]	140					
Stauhöhe [cm]	-					
Rückstau [ca. m nach oberhalb]	-					
<b>Ökologische Durchgängigkeit</b>	Fische					
<b>Beschreibung</b>	Keine ökologische Durchgängigkeit Spindelstau mit Holzbohlen, Verbindung zu Teich; Teichein- und auslauf					
<b>Mangel / Baulicher Zustand</b>	Beton angegriffen, Bohlen verwittert					
<b>Maßnahmenvorschlag</b>	Stauanlage durch raue Rampe ersetzen. Überfahrt als Kastenprofil herrichten

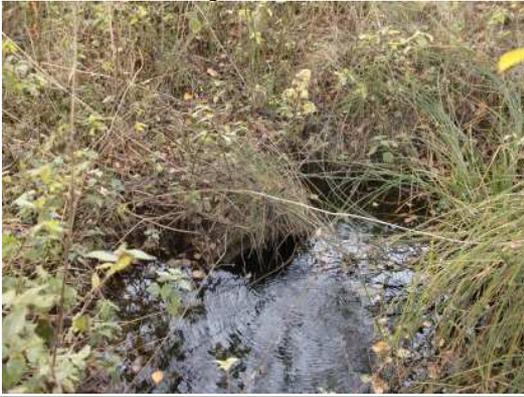
Material	Beton					
Breite [cm]	-					
Länge [cm]	600					
Durchmesser [mm]	600					
Überdeckung [cm]	80					
Stauhöhe [cm]	-					
Rückstau [ca. m nach oberhalb]	-					
<b>Ökologische Durchgängigkeit</b>	Fische					
<b>Beschreibung</b>	Keine ökologische Durchgängigkeit Nutzung als Ackerzufahrt nicht erkennbar					
<b>Mangel / Baulicher Zustand</b>	Durchlass liegt zu tief. Rohr gebrochen, Überfahrt schienbar nicht genutzt					
<b>Maßnahmenvorschlag</b>	Durchlass entfernen					
<b>Durchlass</b>						
<b>Bauwerksdokumentation</b>	Gewässer : <b>Graben 550 („Beeke“)</b> 5848224_1340.....	Abschnitt - Station von: .....5,8.....km bis: .....5,9.....km			<b>Blatt 3. 14</b>

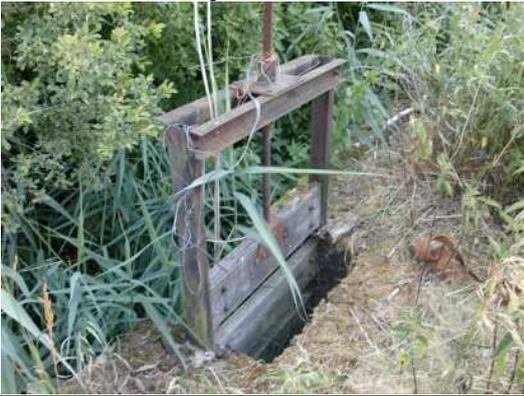
Gewässerbegehung	Abschnitts-Nr: 1.....					
<b>BW-Nummer</b>	<b>B 14</b>	<i>Skizze mit Anmerkungen</i>				
<b>Bauwerksart</b>	DL/Überfahrt

Material	Beton					
Breite [cm]	580					
Länge [cm]	1000					
Durchmesser [mm]	600					
Überdeckung [cm]	150					
Stauhöhe [cm]	57					
Rückstau [ca. m nach oberhalb]	100					
<b>Ökologische Durchgängigkeit</b>	Fische					
<b>Beschreibung</b>	Keine ökologische Durchgängigkeit Spindelstau mit Holzbohlen, Gestaut; zugewachsen					
<b>Mangel / Baulicher Zustand</b>	Beton + Bohlen verschlissen					
<b>Maßnahmenvorschlag</b>	Notwendigkeit der Überfahrt prüfen, Durchlass rückbauen, als Furt anlegen.

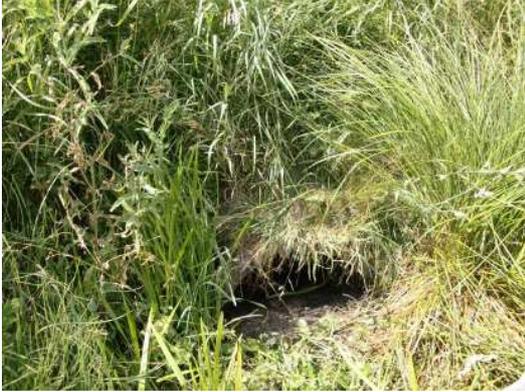
Material	Beton					
Breite [cm]	-					
Länge [cm]	800					
Durchmesser [mm]	600					
Überdeckung [cm]	180					
Stauhöhe [cm]	-					
Rückstau [ca. m nach oberhalb]	-					
<b>Ökologische Durchgängigkeit</b>	Fische	nein	Wasserwirbellose	nein	Fischotter	nein
<b>Beschreibung</b>	Keine ökologische Durchgängigkeit Rohr zur Hälfte versandet					
<b>Mangel / Baulicher Zustand</b>	Nicht feststellbar Rohr zu tief					
<b>Maßnahmenvorschlag</b>	Notwendigkeit der Überfahrt prüfen, Durchlass rückbauen, als Furt anlegen

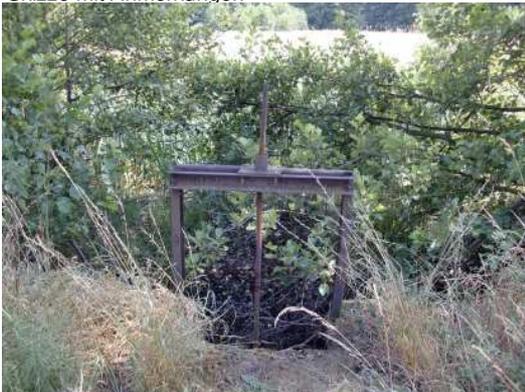
Material	Beton					
Breite [cm]	480					
Länge [cm]	1000					
Durchmesser [mm]	600					
Überdeckung [cm]	100					
Stauhöhe [cm]	60					
Rückstau [ca. m nach oberhalb]	-					
<b>Ökologische Durchgängigkeit</b>	Fische	nein	Wasserwirbellose	nein	Fischotter	nein
<b>Beschreibung</b>	Keine ökologische Durchgängigkeit Spindelstau aus Holzbohlen, Kein Wasser					
<b>Mangel / Baulicher Zustand</b>	Beton + Bohlen verschlissen Spindel verrostet					
<b>Maßnahmenvorschlag</b>	Notwendigkeit der Überfahrt prüfen, Durchlass rückbauen, als Furt anlegen.
