Bauwerksnummer 584844_866_BW01

Gewässer: Abfanggraben

GWK: 584844

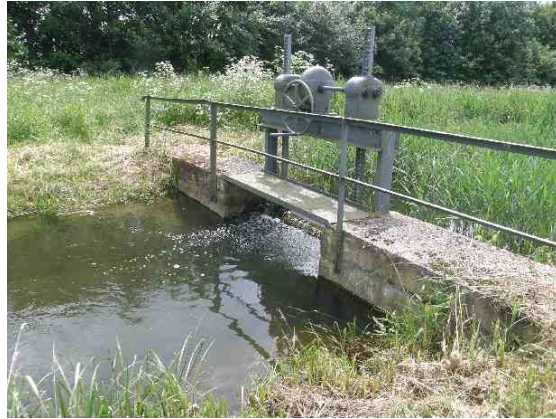
ökol. Durchgängigkeit: zeitweise durchgängig

Bauwerksart: Stau, Wehr, Absturzbauwerke

Art des Wehres: ober- und unterschlüchtig, mit Einfachschütz

Beschreibung: Staubauwerk vor Mündung in den Brück-Neuendorfer Kanal, Kolkbereich unterhalb ausgebildet
Tafel 100 cm, z.Z. Absturzhöhe 10 cm

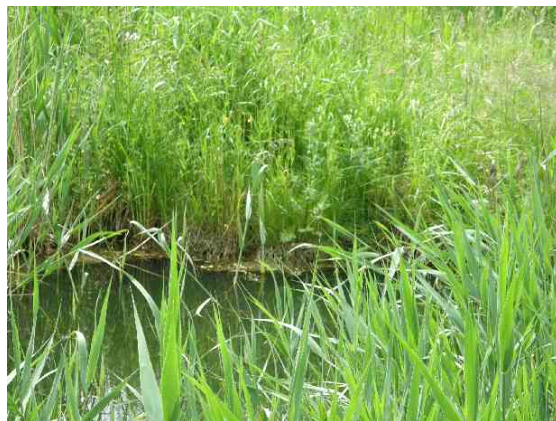
Bauwerksnummer 584844_866_BW02

ökol. Durchgängigkeit: keine Angaben

Bauwerksart: Durchlass

Beschreibung: Durchlassbauwerk überstaut

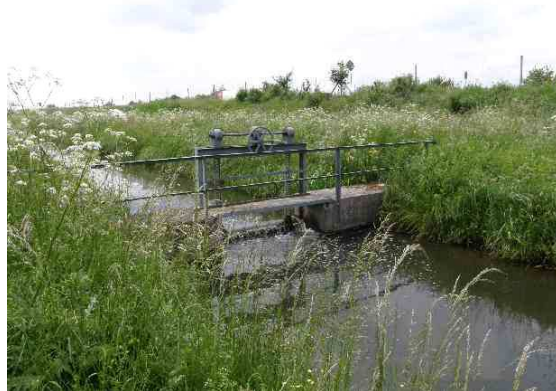
Bauwerksnummer 584844_866_BW03

ökol. Durchgängigkeit: zeitweise durchgängig

Bauwerksart: Stau, Wehr, Absturzbauwerke

Art des Wehres: ober- und unterschlüchtig, mit Einfachschieß

Beschreibung: Staubauwerk, Tafel 100 cm z.Z. Absturzhöhe 20 cm

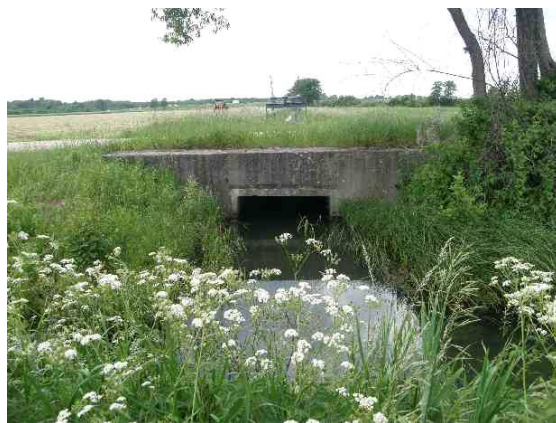
Bauwerksnummer 584844_866_BW04

ökol. Durchgängigkeit: durchgängig

Bauwerksart: Durchlass

Beschreibung: Plattendurchlass unter momentaner Baustraße

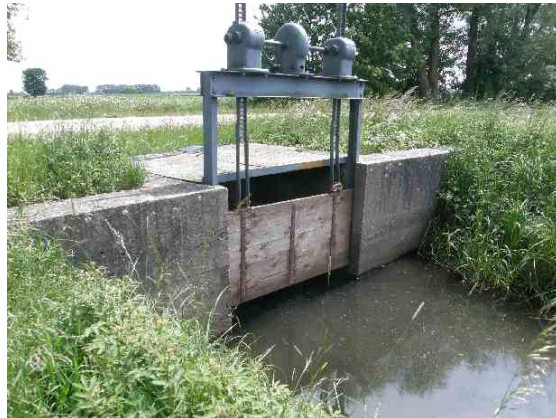
Bauwerksnummer 584844_866_BW05

ökol. Durchgängigkeit: zeitweise durchgängig

Bauwerksart: Stau, Wehr, Absturzbauwerke

Art des Wehres: ober- und unterschlüchtig, mit Einfeldschütz

Beschreibung: Staubauwerk,
z.Z. gezogene Tafel, Tafel 200 cm

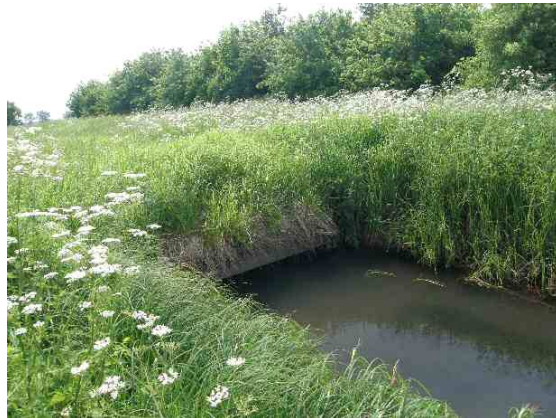
Bauwerksnummer 584844_866_BW06

ökol. Durchgängigkeit: durchgängig

Bauwerksart: Durchlass

Beschreibung: Plattendurchlass für landwirtschaftliche Überfahrt

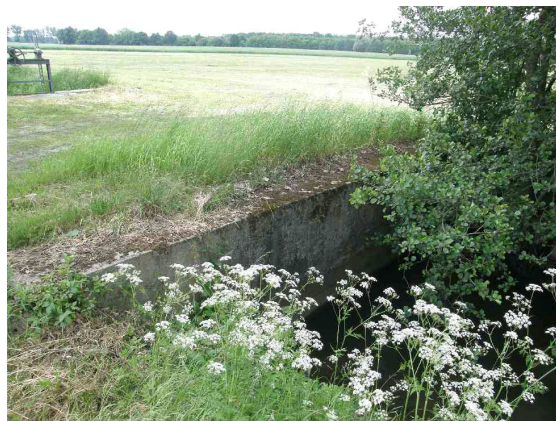
Bauwerksnummer 584844_866_BW07

Beschreibung: Querung für landwirtschaftliche Überfahrt

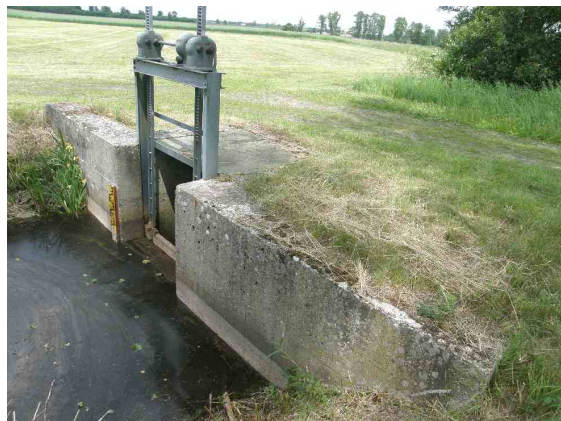
Bauwerksnummer 584844_866_BW08

ökol. Durchgängigkeit: nicht durchgängig

Bauwerksart: Stau, Wehr, Absturzbauwerke

Art des Wehres: unterschlächtig, mit Einfaßschütz

Beschreibung: Staubauwerk zur Be- bzw. Entwässerung, Tafel 150 cm

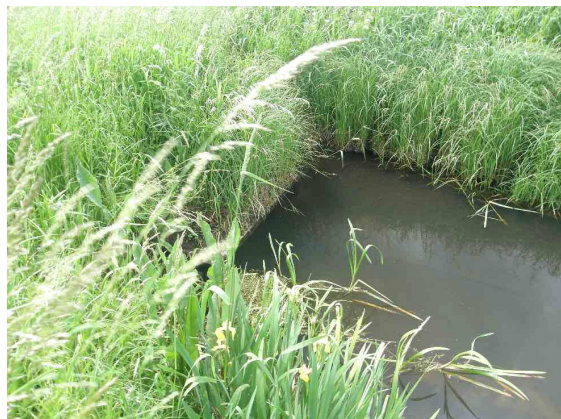
Bauwerksnummer 584844_866_BW09

ökol. Durchgängigkeit: nur für Fische durchgängig

Bauwerksart: Durchlass

Beschreibung: Plattendurchlass für landwirtschaftliche Überfahrt

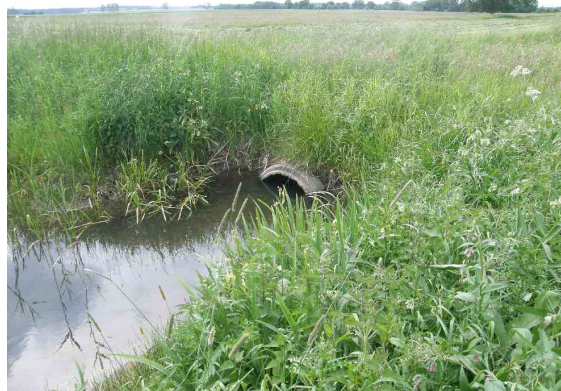
Bauwerksnummer 584844_866_BW10

ökol. Durchgängigkeit: nur für Fische durchgängig

Bauwerksart: Durchlass

Beschreibung: Durchlass unter landwirtschaftlicher Überfahrt

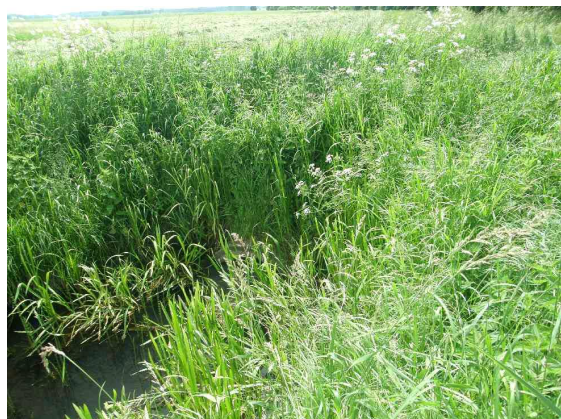
Bauwerksnummer 584844_866_BW11

ökol. Durchgängigkeit: nur für Fische durchgängig

Bauwerksart: Durchlass

Beschreibung: Durchlass unter landwirtschaftlicher Überfahrt

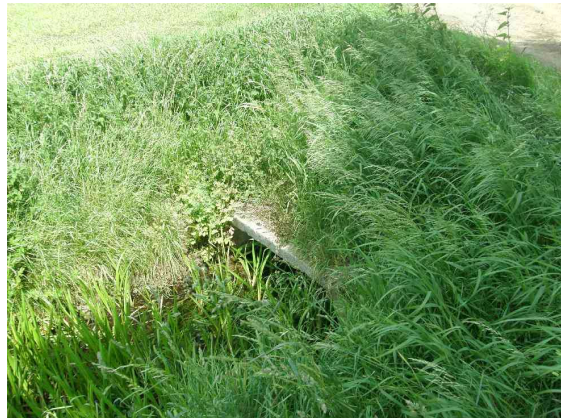
Bauwerksnummer 584844_866_BW12

ökol. Durchgängigkeit: nur für Fische durchgängig

Bauwerksart: Durchlass

Beschreibung: Plattendurchlass unter Feldweg

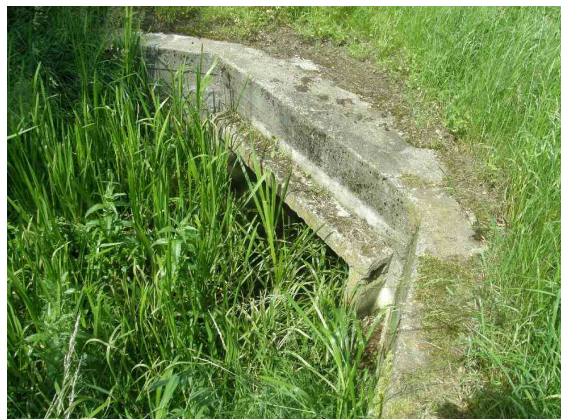
Bauwerksnummer 584844_866_BW13

Beschreibung: Brücke für Straße zw. Linthe und Schlalach

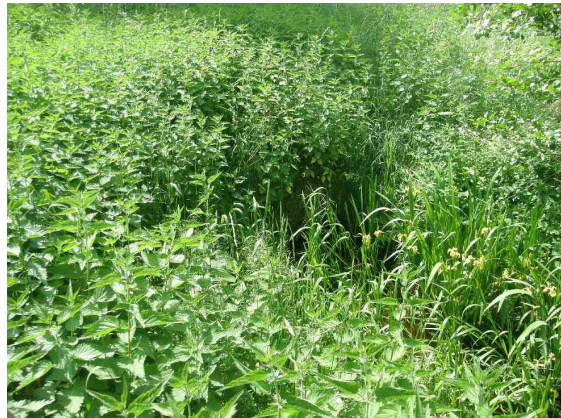
Bauwerksnummer 584844_866_BW14

ökol. Durchgängigkeit: nur für Fische durchgängig

Bauwerksart: Durchlass

Beschreibung: Durchlass für (ehemalige) Zufahrt Grünland
