GEK-Teileinzugsgebiet Nieplitz			Bauwerkskataster			
Durchlass						
Bauwerksdokumentation	Gewässer : Pfefferfließ. 58488_420.....		Abschnitt - Station von: 13,8km		Blatt 3. 18	
Gewässerbegehung	Abschnitts-Nr: 1		bis: 13,9km			
BW-Nummer	B 01	<i>Skizze mit Anmerkungen</i>				
Bauwerksart	Durchlass/Überfahrt

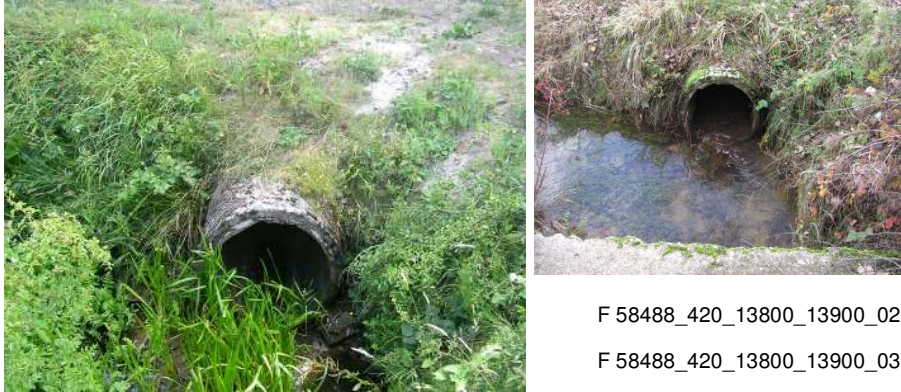
Material	Betonrohr					
Breite [cm]	80					
Länge [cm]	1100					
Durchmesser [mm]	800					
Überdeckung [cm]	20 Erde					
Stauhöhe [cm]	-					
Rückstau [ca. m nach oberhalb]	-					
Ökologische Durchgängigkeit	Fische					
Beschreibung	Keine ökologische Durchgängigkeit Ackerzufahrt					
Mangel / Baulicher Zustand	./.					
Maßnahmenvorschlag	Durchlass rückbauen, Furt anlegen.					
Durchlass						
Bauwerksdokumentation	Gewässer : Pfefferfließ. 58488_420.....		Abschnitt - Station von: 14,5km		Blatt 3. 19	
Gewässerbegehung	Abschnitts-Nr: 1		bis: 14,6km			
BW-Nummer	B 02	<i>Skizze mit Anmerkungen</i>				
Bauwerksart	Durchlass für Straße

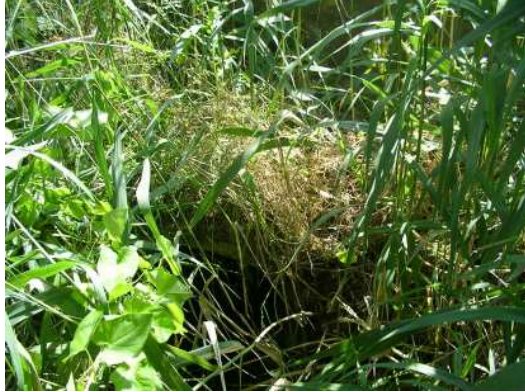
Material	Betonrohr					
Breite [cm]	380					
Länge [cm]	1200					
Durchmesser [mm]	600					
Überdeckung [cm]	70					
Stauhöhe [cm]	-					
Rückstau [ca. m nach oberhalb]	-					
Ökologische Durchgängigkeit	Fische					
Beschreibung	Zur Querung der Landesstraße L 80 Keine ökologische Durchgängigkeit					
Mangel / Baulicher Zustand	./.					
Maßnahmenvorschlag	Durchlass rückbauen und als offene Brücke herrichten.

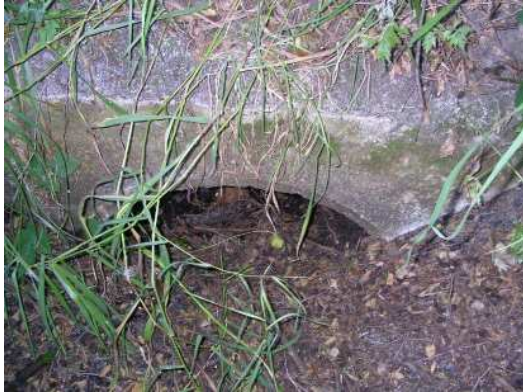
BW-Nummer	B 04	<i>Skizze mit Anmerkungen</i>					
Bauwerksart	Durchlass mit Stau

Material	Betonrohr						
Breite [cm]	2000						
Länge [cm]	1200						
Durchmesser [mm]	600, 110 Stautafel						
Überdeckung [cm]	70						
Stauhöhe [cm]	-						
Rückstau [ca. m nach oberhalb]	-						
Ökologische Durchgängigkeit	Fische	nein	Wasserwirbellose	ja	Fischotter	Über Land möglich	F 58488_420_15200_15300_01 F 58488_420_15200_15300_02
Beschreibung	Keine ökologische Durchgängigkeit, Durchlass für Weg (Wanderweg) Trocken und DL versandet, Grundwasser sichtbar (Wsp 1,60 m ab OK Stau), Spindelstau, Stautafel mit Überlaufeinschnitt						
Mangel / Baulicher Zustand	Stautafel gerostet						
Maßnahmenvorschlag	Kleinstau entfernen Durchlass rückbauen, umgestalten.

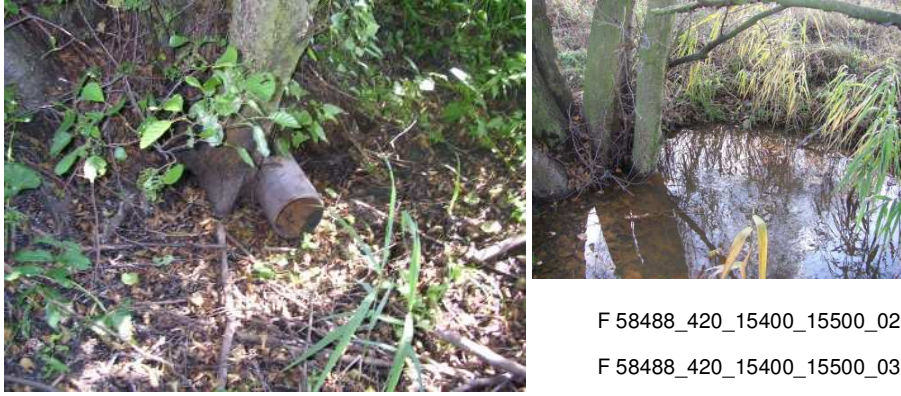
Material	Metallrohr						
Breite [cm]	-						
Länge [cm]	-						
Durchmesser [mm]	150						
Überdeckung [cm]	-						
Stauhöhe [cm]	-						
Rückstau [ca. m nach oberhalb]	-						
Ökologische Durchgängigkeit	Fische	nein					
Beschreibung	Keine ökologische Durchgängigkeit Von Bäumen überwachsen						
Mangel / Baulicher Zustand	Rohr verstopft, nicht funktionstüchtig						
Maßnahmenvorschlag	Durchlass rückbauen, umgestalten.						
Durchlass mit Stau							
Bauwerksdokumentation	Gewässer : Pfefferfließ. 58488_420.....			Abschnitt - Station von: 15,7km		Blatt 3. 23	
Gewässerbegehung	Abschnitts-Nr: 1			bis: 15,8km

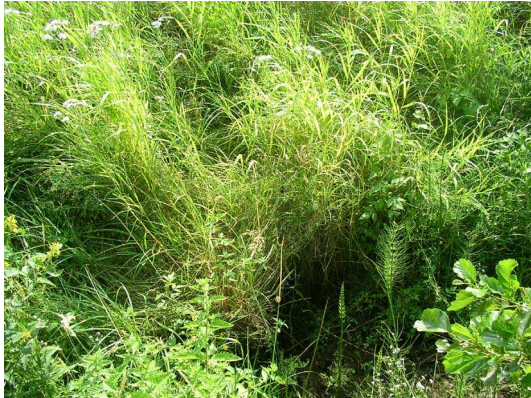
BW-Nummer	B 06		<i>Skizze mit Anmerkungen</i>				
Bauwerksart	Durchlass mit Stau

Material	Betonrohr						
Breite [cm]	510						
Länge [cm]	1100						
Durchmesser [mm]	600 / 110 Stau						
Überdeckung [cm]	40						
Stauhöhe [cm]	-						
Rückstau [ca. m nach oberhalb]	-						
Ökologische Durchgängigkeit	Fische	nein					
Beschreibung	Keine ökologische Durchgängigkeit, Überfahrt für Acker Staufunktion nicht erkennbar, Spindelstau, Stautafel aus Stahl						
Mangel / Baulicher Zustand	./.						
Maßnahmenvorschlag	Kleinstau entfernen, Durchlass rückbauen, umgestalten.

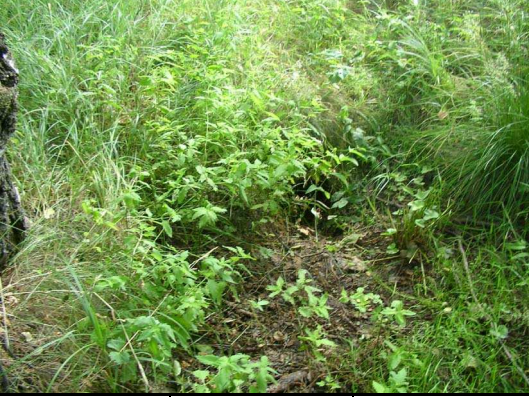
Material	Betonrohr						
Breite [cm]	390						
Länge [cm]	800						
Durchmesser [mm]	600						
Überdeckung [cm]	100						
Stauhöhe [cm]	-						
Rückstau [ca. m nach oberhalb]	-						
Ökologische Durchgängigkeit	Fische	nein	Wasser-wirbellose	ja	Fischotter	nein	
Beschreibung	Keine ökologische Durchgängigkeit						
Mangel / Baulicher Zustand	Teile des Staues defekt						
Maßnahmenvorschlag	Kleinstau entfernen, Durchlass rückbauen, umgestalten.						
Furt = kein Bauwerk!							
Bauwerks-dokumentation	Gewässer : Pfefferfließ. 58488_420.....			Abschnitt - Station von: 16,0km		Blatt 3. 25	
Gewässerbegehung	Abschnitts-Nr: 1			bis: 16,1km

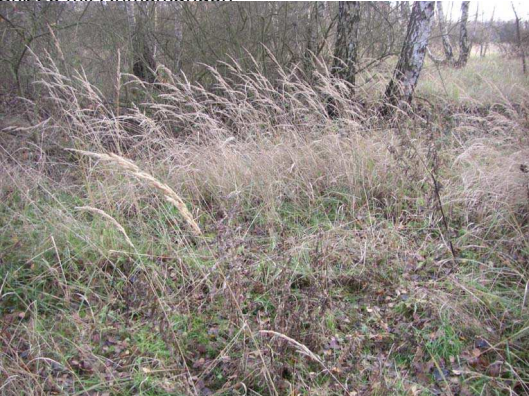
BW-Nummer	B 08		<i>Skizze mit Anmerkungen</i>				
Bauwerksart	Furt

Material	Erde						
Breite [cm]	-						
Länge [cm]	-						
Durchmesser [mm]	-						
Überdeckung [cm]	-						
Stauhöhe [cm]	-						
Rückstau [ca. m nach oberhalb]	-						
Ökologische Durchgängigkeit	Fische	ja	Wasser-wirbellose	ja	Fischotter	ja	
Beschreibung	Furt wird nicht befahren/genutzt						
Mangel / Baulicher Zustand	zugewachsen						
Maßnahmenvorschlag	./.
