GEK Schwiellochsee, Dammühlenfließ

Teilgebiet Mochowfließ

Auftraggeber: Landesamt für Umwelt, Gesundheit und
Verbraucherschutz, RS 5

Auftragnehmer: **Büro für Ingenieurbiologie,
Umweltplanung und Wasserbau**

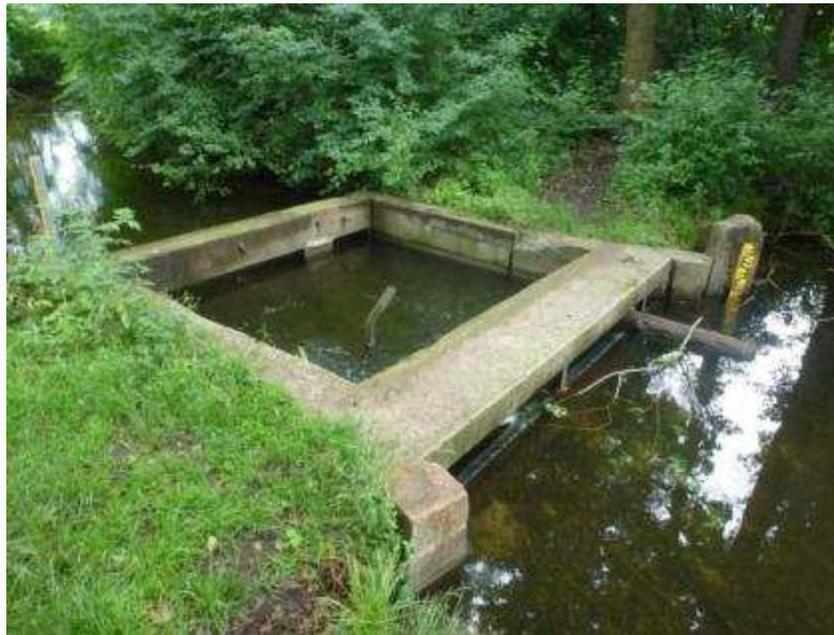
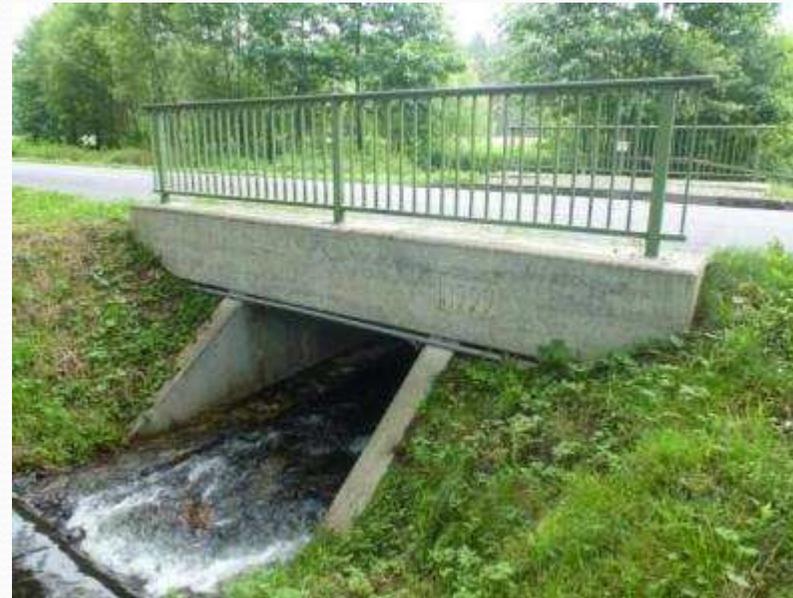
Herstellung der Durchgängigkeit – des Möllnseegrabens am Großen Mochowsee und Stabilisierung des Wasserstandes

betrifft zwei Bauwerke:

- Auslauf Mochowsee
- Straßenbrücke
Lamsfeld/Goyatz

- feste Schwellen mit geringem Gefälle (1:100)
- Teilweise Aufhöhung des Wanderweges um den Großen Mochowsee bei ggf. höheren Wasserständen

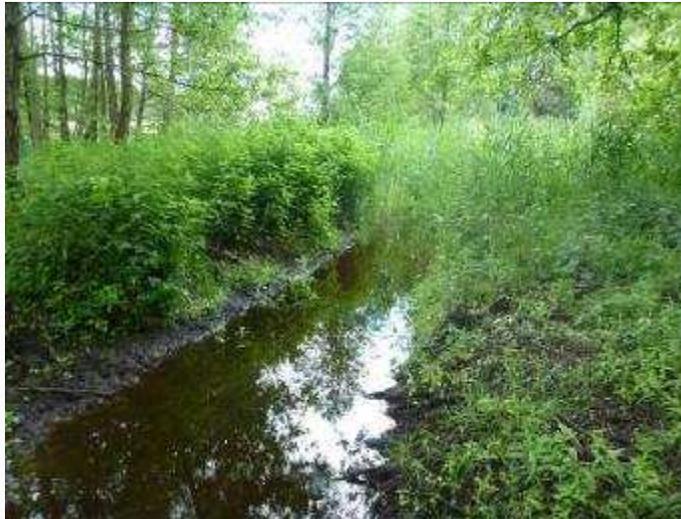
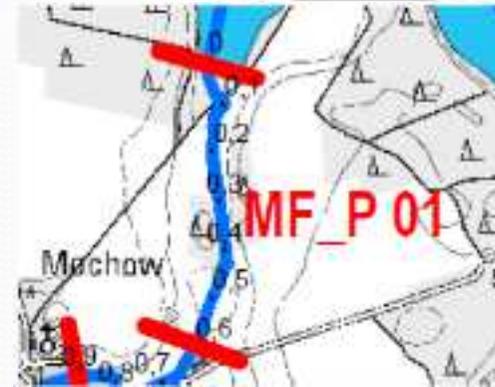
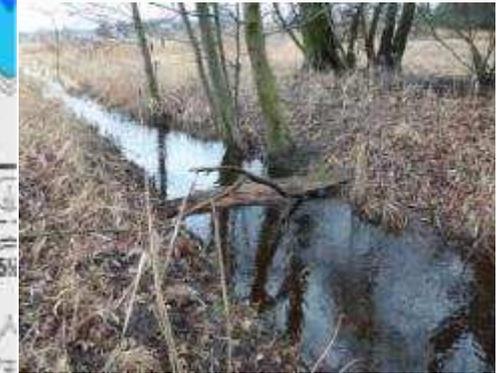
Planungsabschnitt 1: oberhalb Mochowsee

- wenig Sohlenstrukturen

- Verbesserung der Eigendynamik
- Erhöhung von Laufstrukturen

Nr.	Bezeichnung	Priorität	konsensfähig
1			
2	- Modifizierung der Gewässerunterhaltung in Abstimmung mit dem Anglerverband und dem WBV	Mittel	Mäßig
	- Pflanzen von Gehölzen am Gewässer?		Gering

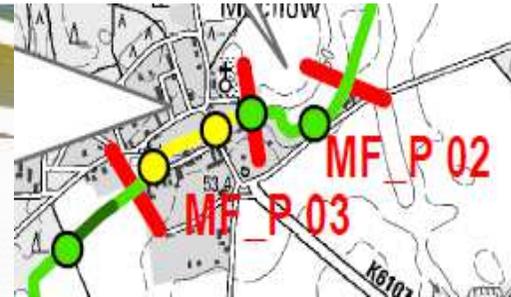
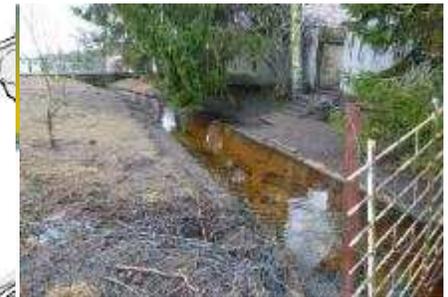
Planungsabschnitt 2-3: Ortslage Mochow

- geringer Totholzanteil im Gewässer
- wenig Sohlenstrukturen, wenig Totholz
- fehlende Beschattung, keine Gehölze
- einförmige Uferstrukturen (Schilfröhrichte)
- fehlender Zugang zum Gewässer am Privatgrundstück

- Strukturvielfalt in der Gewässersohle erhöhen
- ausreichende Beschattung sichern
- gewässertypische Uferstrukturen fördern
- Verbessern der Zugänglichkeit für die Gewässerunterhaltung
- Senkung von Nährstoffeinträgen durch Nutzungen in das Gewässer

Nr.	Bezeichnung	Priorität	konsensfähig
1	- Einbringen von Sohlen- und Uferstrukturen in der Art, dass die Abflussleistung des Gerinnes innerhalb der Ortslage nicht verschlechtert wird	mäßig	Nein
2	- Gewährleistung der Zugänglichkeit für die Gewässerunterhaltung	Hoch	Ja
3	- Aufgabe gewässerschädlicher Nutzungen (Entenzucht im Fließ)	Hoch	Gering
4	- Rückbau von Abflusshindernissen in der Ortslage (z.B. Zäune quer zur Fließrichtung)	hoch	Gering

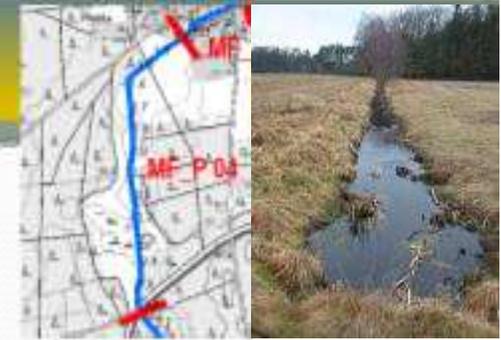
Planungsabschnitt 4: oberhalb Mochow

- wenig Sohlenstrukturen, wenig Totholz
- fehlende Beschattung und uferbegleitende Gehölze
- starke Nährstoffbelastung des Gewässers

- Fördern eigendynamischer Entwicklung
- Erhöhung der Strukturvielfalt in der Gewässersohle
- Anreicherung des Gewässers mit naturnahen Sohlen- und Uferstrukturen
- Sicherung einer ausreichenden Beschattung
- Senkung der Nährstoffbelastung des Gewässers
- Stabilisierung des Landschaftswasserhaushaltes und flurnaher Grundwasserstände in der Aue

Nr.	Bezeichnung	Priorität	konsensfähig
1	- Einbringen von Totholz in der Sohle und an den Ufern	mäßig	gering
2	- Anlegen uferbegleitender Gehölzstrukturen in den Bereichen, in denen die Grundwasserstände dies zulassen	mäßig	Mäßig
3	- Anlegen eines Schilfpolders zur Senkung der Nährstofffrachten	sehr hoch	Hoch

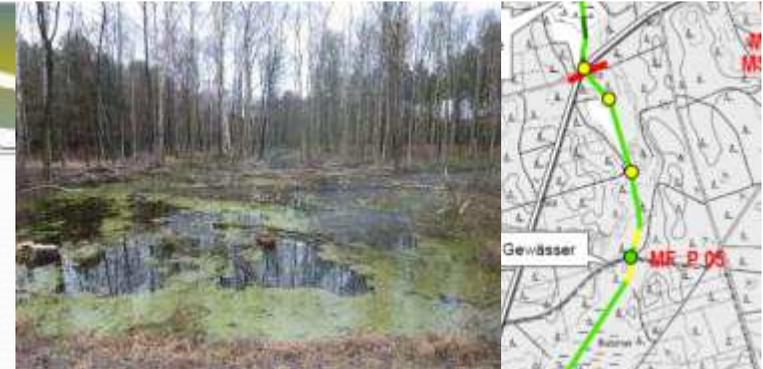
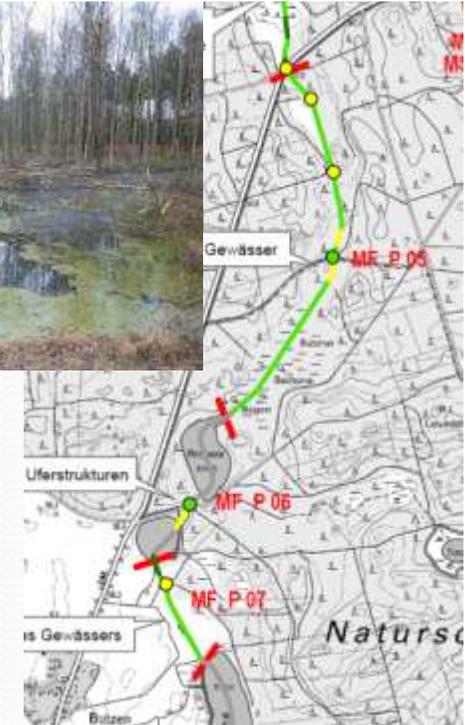
Planungsabschnitt 5-6: Alter Teich und Butzener Bagen

- Rücklösung hoher Nährstofffrachten in das Gewässer

- Aufrechterhaltung der hohen Wasserstände in den Seen
- Anreicherung des Mochowfließes mit Sohlenstrukturen zur weiteren Abflussbremsung

Nr.	Bezeichnung	Priorität	konsensfähig
1	- regelmäßige Kontrolle der Kreuzungsbauwerke	sehr hoch	Ja
2	- Aufrechterhaltung der hohen Wasserstände in den Seen und Mooren	sehr hoch	Ja
3	- Einbringen einzelner Sohlen- und Uferstrukturen zwischen den beiden Seen	gering	gering

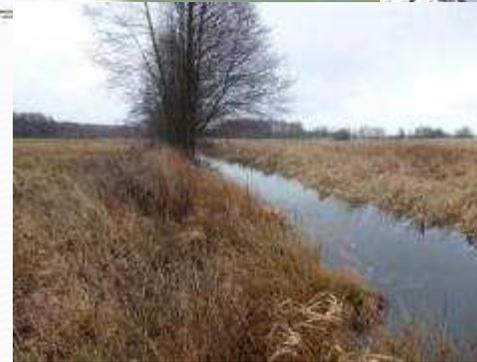
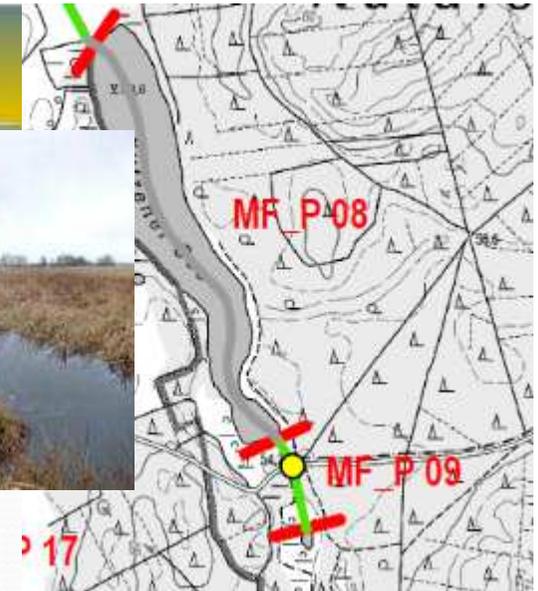
Planungsabschnitt 7-9: Butzener See und Oberlauf

- teilweise fehlende Beschattung des Gewässers
- sonst keine Defizite

- Verbesserung der Beschattung des Gewässers
- Aufrechterhaltung der hohen Wasserstände in den Seen und Gewässer

Nr.	Bezeichnung	Priorität	konsensfähig
1	- Modifizieren der Gewässerunterhaltung	hoch	Gering
2	- Anlegen von Ufergehölzen	mäßig	Gering

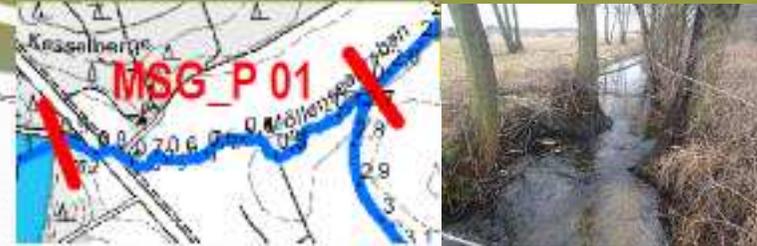
Planungsabschnitt 1: unterhalb Mochowsee

- geringer Totholzanteil im Gewässer
- fehlende Durchgängigkeit am Stau Auslauf Großer Mochowsee
- fehlender Gewässerrandstreifen, Ackernutzung bis zur Böschungsoberkante
- teilweise sehr ausgedünnte Gehölzstrukturen

- Unterstützung der Eigendynamik
- Senkung von Nährstoffeinträgen aus umliegenden Flächen
- Verbesserung der Durchgängigkeit

Nr.	Bezeichnung	Priorität	konsensfähig
2	- Zulassen von Eigendynamik – Teil des Unterhaltungskonzeptes, Beschränkt Belassen von Sturzbäumen und Totholz im Gewässer	mittel	Mäßig
3	- Ausweisung von Grünlandstreifen von mindestens 10 m Breite entlang des Gewässers	hoch	Mäßig
4	- Umbau der Stauanlage am Auslauf Mochowsee in eine durchgängige Sohlengleite	sehr hoch	Hoch

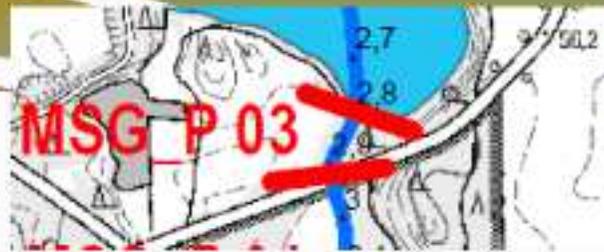
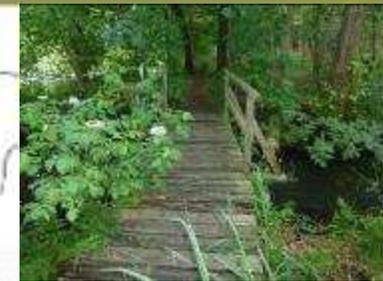
Planungsabschnitt 3: oberhalb Mochowsee

gestreckter, wahrscheinlich künstlich
hergestellter Gewässerverlauf

Unterstützung der Laufentwicklung
gewässertypische Uferstrukturen
fördern

Nr.	Bezeichnung	Priorität	konsensfähig
1	- weiterhin Unterlassen der Gewässerunterhaltung	hoch	hoch
2	- Sanierung der Fußgängerbrücke des Wanderweges (Tourismusverband)	mittel	Hoch

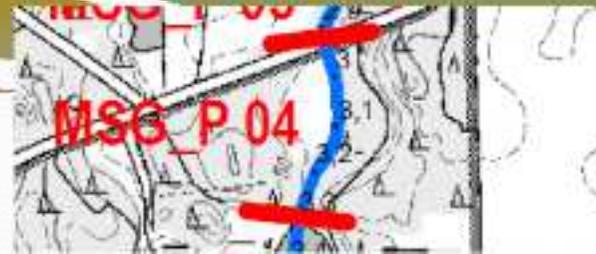
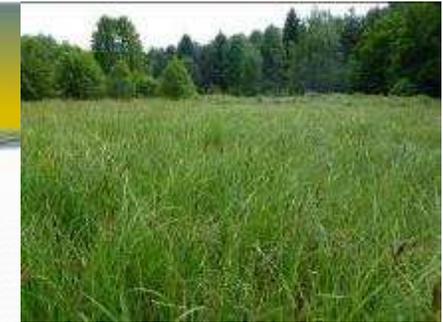
Planungsabschnitt 4: unterhalb Möllnsee

- eingeschränkt durchgängiger Straßendurchlass
- hohe Nährstoffkonzentrationen im Fließ
- geringe Diversität der Laufstrukturen

- Reduzierung der Nährstoffkonzentration im Fließ
- Erhöhung der Laufstrukturen
- Strukturvielfalt in der Gewässersohle erhöhen
- Sicherung eines hohen Wasserspiegels zur Wiedervernässung von Randmooren

Nr.	Bezeichnung	Priorität	Konsensfähig
1	- Anlegen eines Schilfpolders im Bereich der ehemaligen Kleingärten	sehr hoch	mäßig
3	- Belassen von Totholz im Gewässer, weiterhin Unterlassen der Gewässerunterhaltung	hoch	hoch

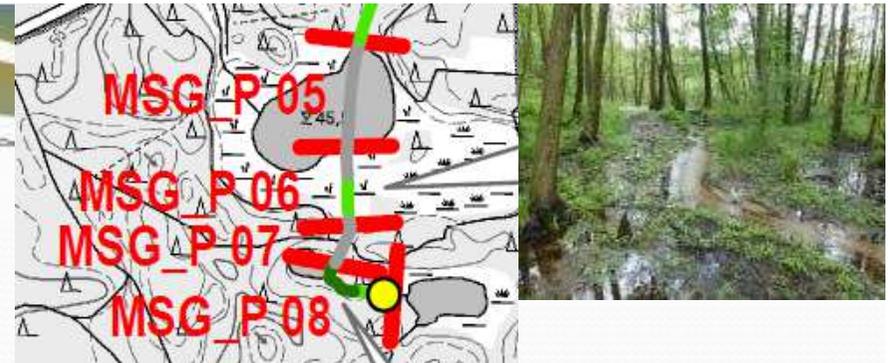
Planungsabschnitt 6-8: oberhalb Möllnsee

- überwiegend keine
- wenig Sohlenstrukturen
- fehlender Gewässerrandstreifen entlang der Kiefern-schonung
- fehlende natürliche Ufervegetation

- Moorrevitalisierung weiterhin fördern
- Sicherung eines hohen Wasserspiegels zur Wiedervernässung von Randmooren
- Unterstützung einer eigendynamischen Entwicklung, naturnahen Gewässerlauf fördern
- Verbesserung der Strukturvielfalt in der Gewässersohle und den Ufern

Nr.	Bezeichnung	Priorität	konsensfähig
1	- Unterlassen der Gewässerunterhaltung in Abschnitt 8	hoch	
2	- Belassen oder aktives Einbringen von Totholz in die Gewässersohle Abschnitt 8	hoch	
3	- Anlegen eines Gewässerrandstreifens mit typischem Baumbestand Abschnitt 8	hoch

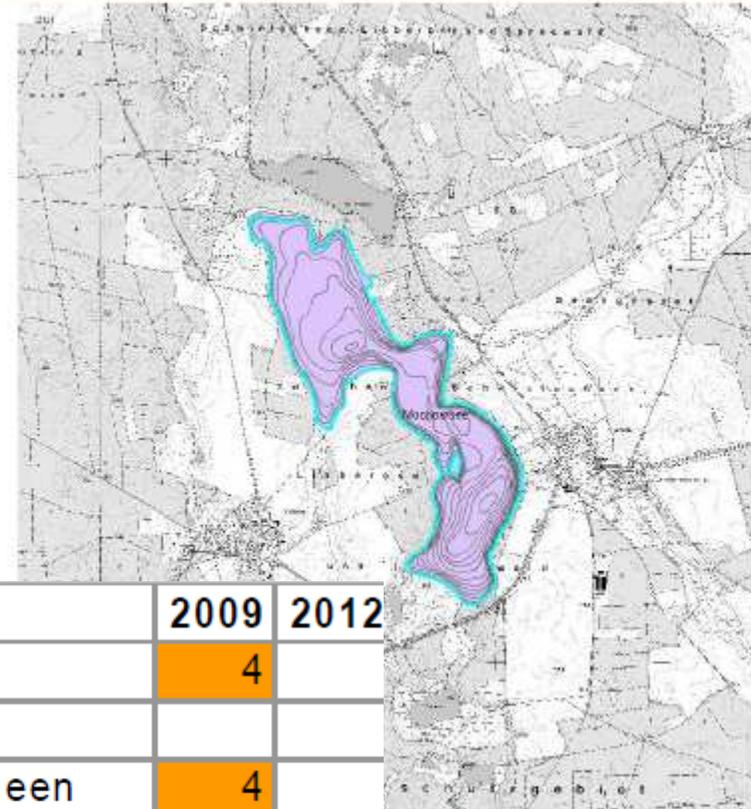
Mochowsee

Wasserkörper-Nr:	800015827348239
Zuordnung zu GEK:	SpU1_Schwielo
Seegröße (ha):	122
Fläche EZG (ha):	4496
Volumen (m ³):	6200064
maximale Tiefe (m):	12

Typ (Abk)	PARAMETER	2009	2012
effektive	Teilkomponente Makrophyten	4	
effektive	Teilkomponente Diatomeen		
	Qualitätskomponente Makrophyten & Diatomeen	4	
	Qualitätskomponente Phytoplankton	3	
	LAWA-Trophieindex (WRRL)	3	
	Phosphorkonzentration	3	
	Ökologischer Zustand	4	
	Chemischer Zustand	2	
	Gesamtzustand	4

- geschichteter See
- Zufluss: Mochowfließ/Möllnseeegraben ca. 2/3;
Grundwasser ca. 1/3
- Verweildauer ca. 3-5 Jahre,
- Phosphor 2009/10: absoluter Eintrag und Austrag im Jahr in Zu- und Abflüssen hält sich die Waage (ca. 230 kg TP)
- Belastung des Grundwassers muss vermutet werden

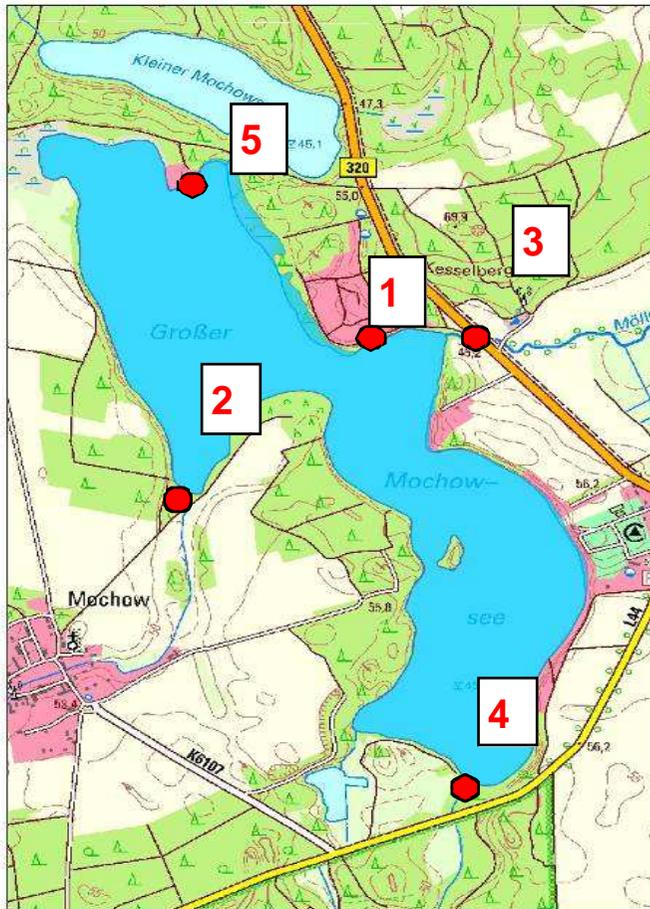
Untersuchung August 2012 durch Untere Wasserbehörde

Mess-Stelle		1	2	3	4	5
	Ein-heit					
Sauer-stoff	%	112,2	62,6	86,2	42,5	106,2
TOC	mg/l	9,13	32,5	9,3	9,42	8,74
Phosphat-gesamt	mg/l	0,12	1,42	0,17	0,43	0,13
Stick-stoff-gesamt	mg/l	0,06	2,54	0,78	0,62	0,62

- Schutz des Mochowsees vor zu hohen Einträgen aus den Zuflüssen
 - z.B. Anlegen von Schilfpoldern
 - konsequente Aufrechterhaltung der Moorvernässungsmaßnahmen

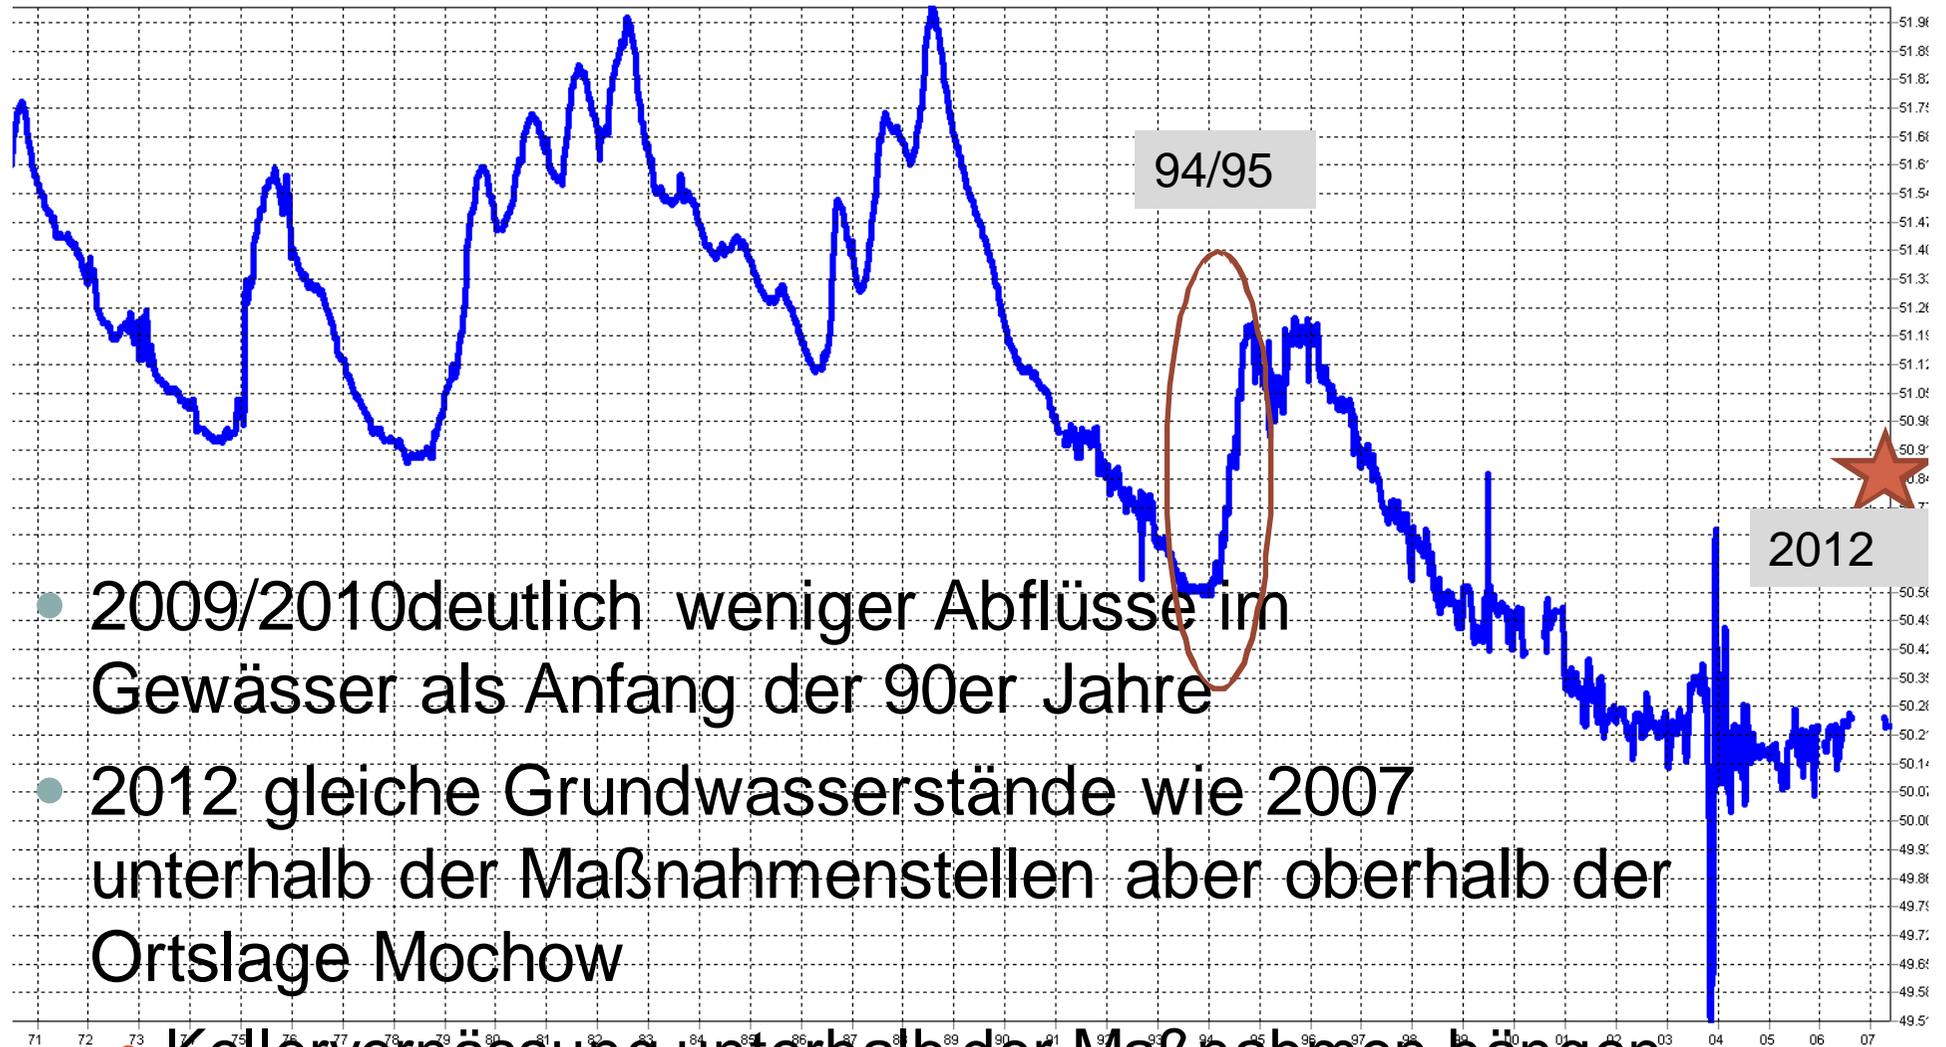
Grundwasserstandsganglinie
Messstellen - 4051 6402/Mochow (1970-2007), NW = 669 cm, MW = 516 cm, HW = 421 cm

- 2009/2010 deutlich weniger Abflüsse im Gewässer als Anfang der 90er Jahre
- 2012 gleiche Grundwasserstände wie 2007 unterhalb der Maßnahmenstellen aber oberhalb der Ortslage Mochow
- Kellervernässung unterhalb der Maßnahmen hängen nicht ursächlich mit dem Wasserrückhalt im Oberlauf zusammen

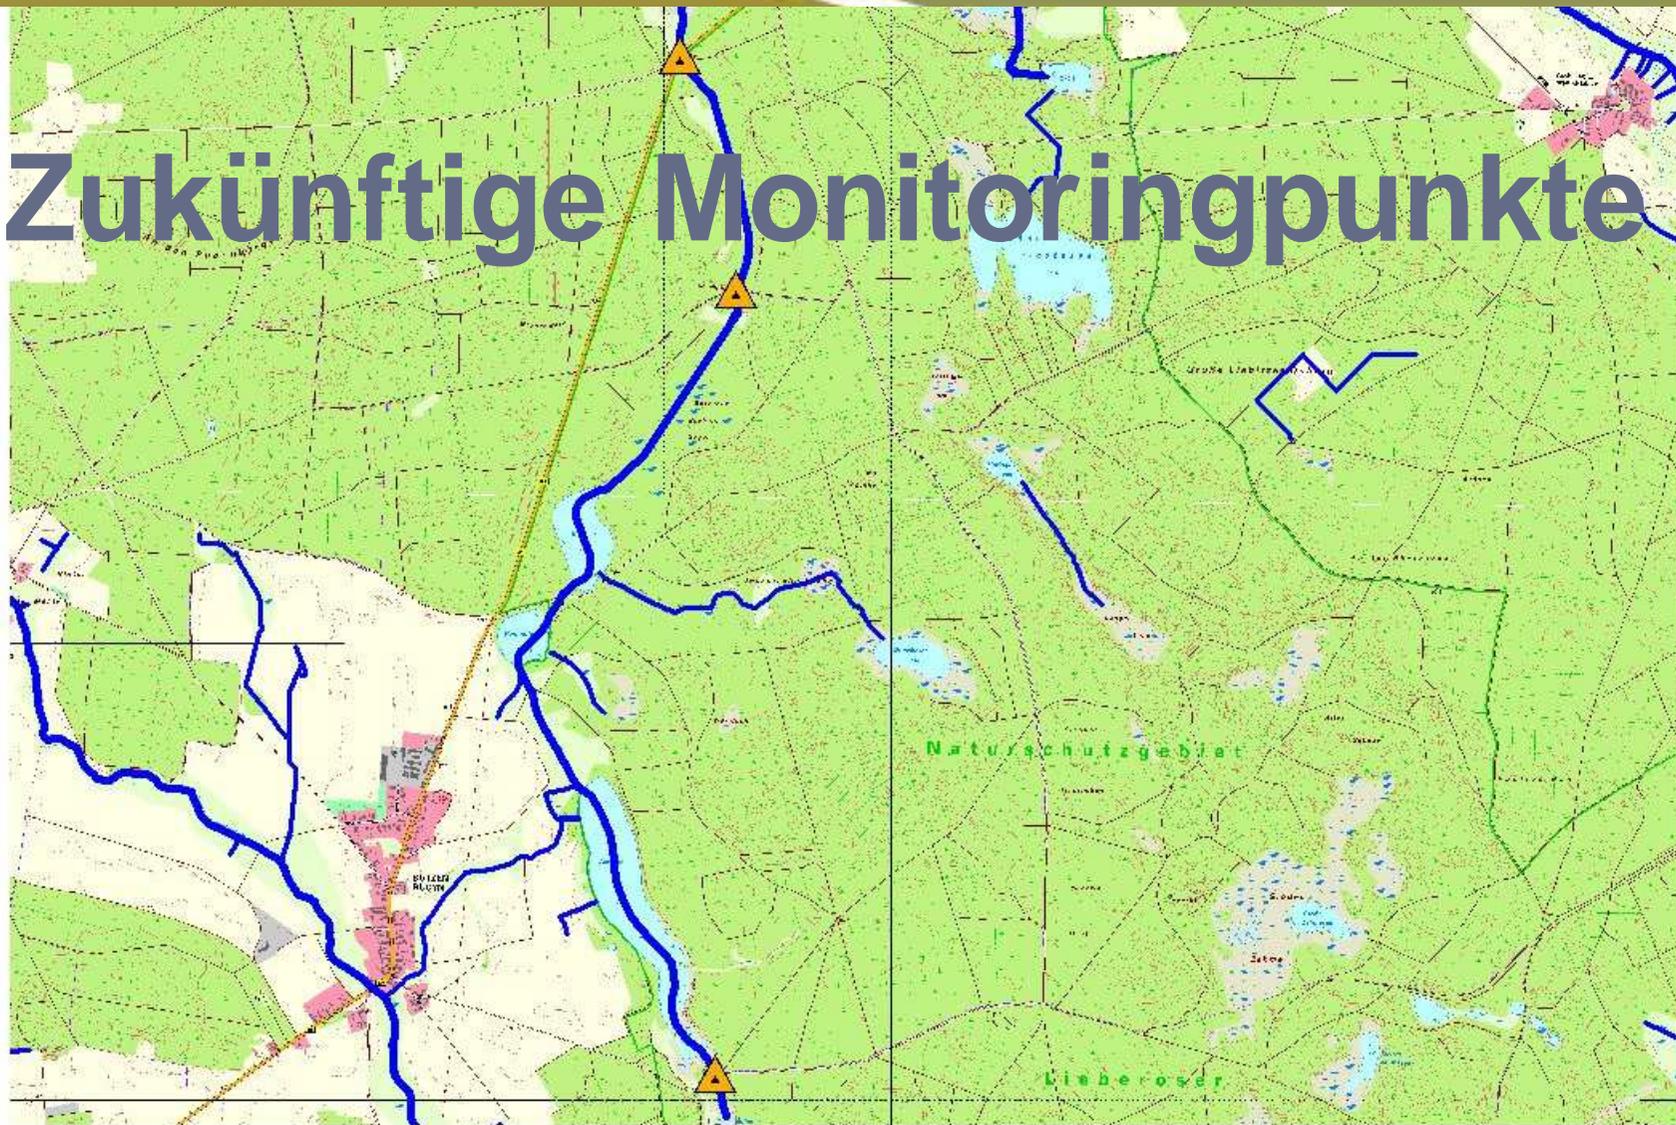
Zukünftige Monitoringpunkte

Messung der Wassergüte
im Teileinzugsgebiet Mochowfließ
