# GEK Pretschener Spree

Die ersten Schritte auf dem Weg  
zur Maßnahmenfindung

**Gewässerökologische Defizite  
im GEK-Gebiet** (ohne Hydrologie/Hydraulik)

**Treffen der Gebietsarbeitsgruppe Landwirtschaft am  
10.01.2013**

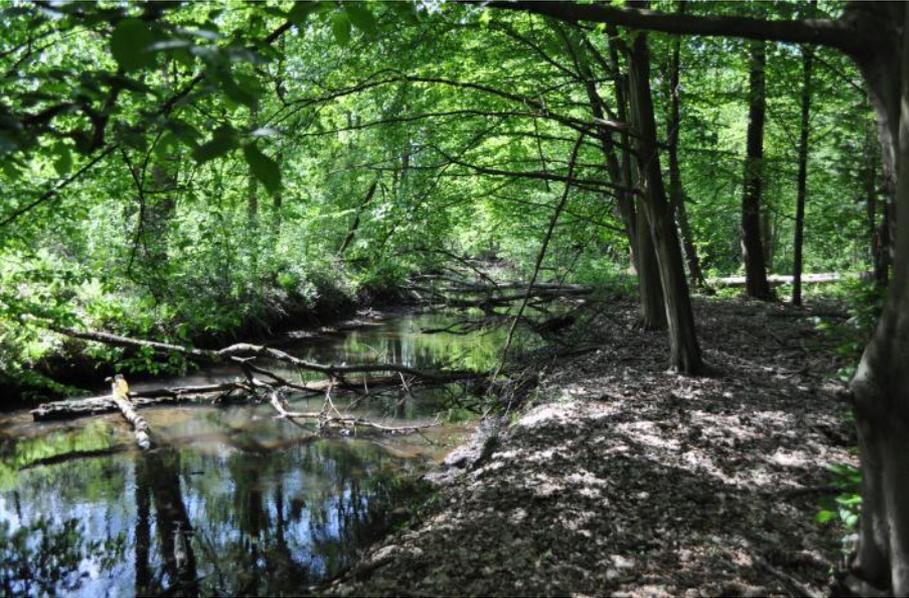
- Pretschener Spree im NSG Kockot
- **Referenz-Zustand** des sand- und lehmgeprägten Tieflandflusses (Typ 15)
- Strukturklasse 2 (gering verändert)

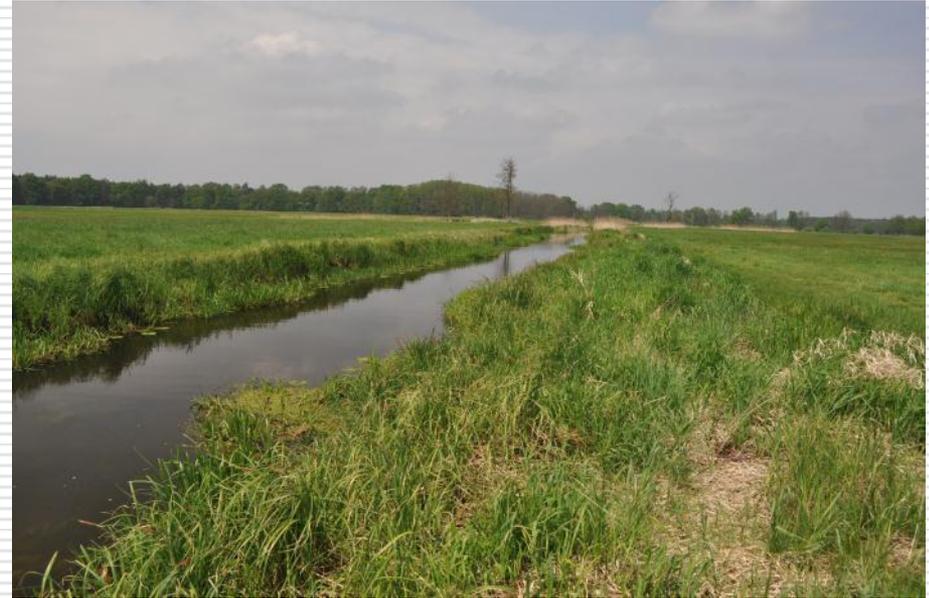
- Pretschener Spree bei Plattkow
- sand- und lehmgeprägter Tieflandfluss (Typ 15)
- Strukturklasse 5 (stark verändert)

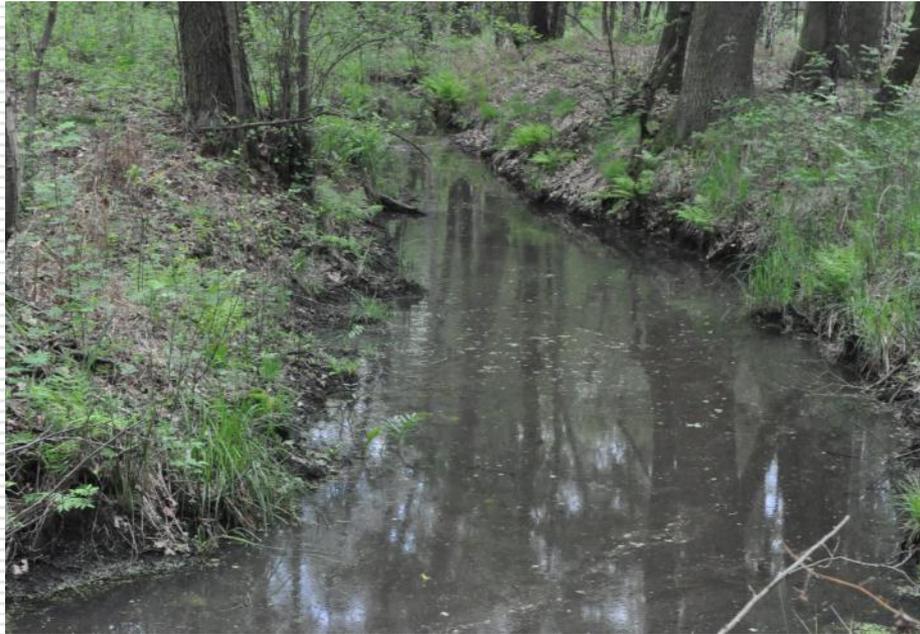
- westlich der L 87 bei Biebersdorf
- Graben (Typ 0)
- Strukturklasse 3  
(mäßig verändert)

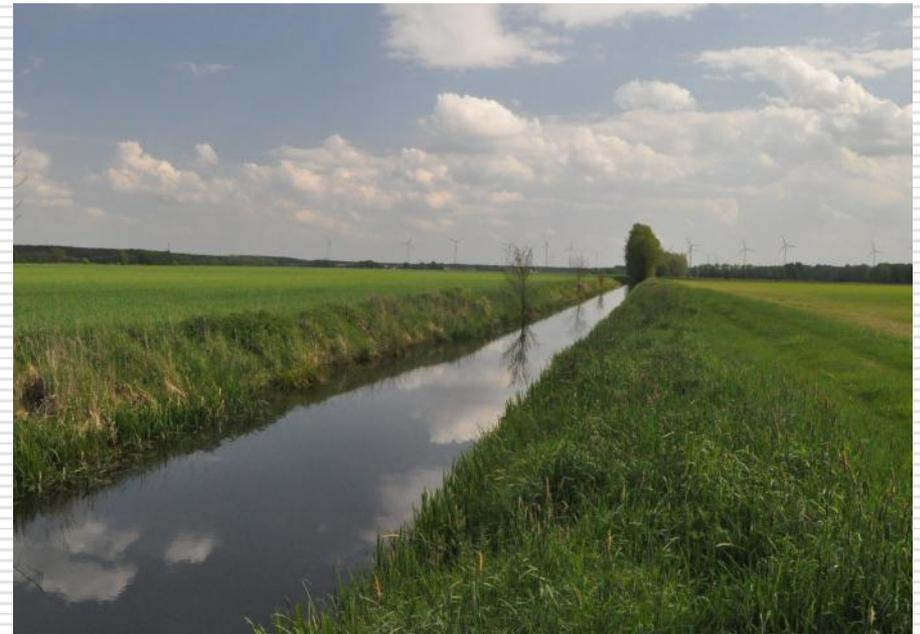
- nord-westlich von Biebersdorf
- Graben (Typ 0)
- Strukturgüteklasse 5  
(stark verändert)

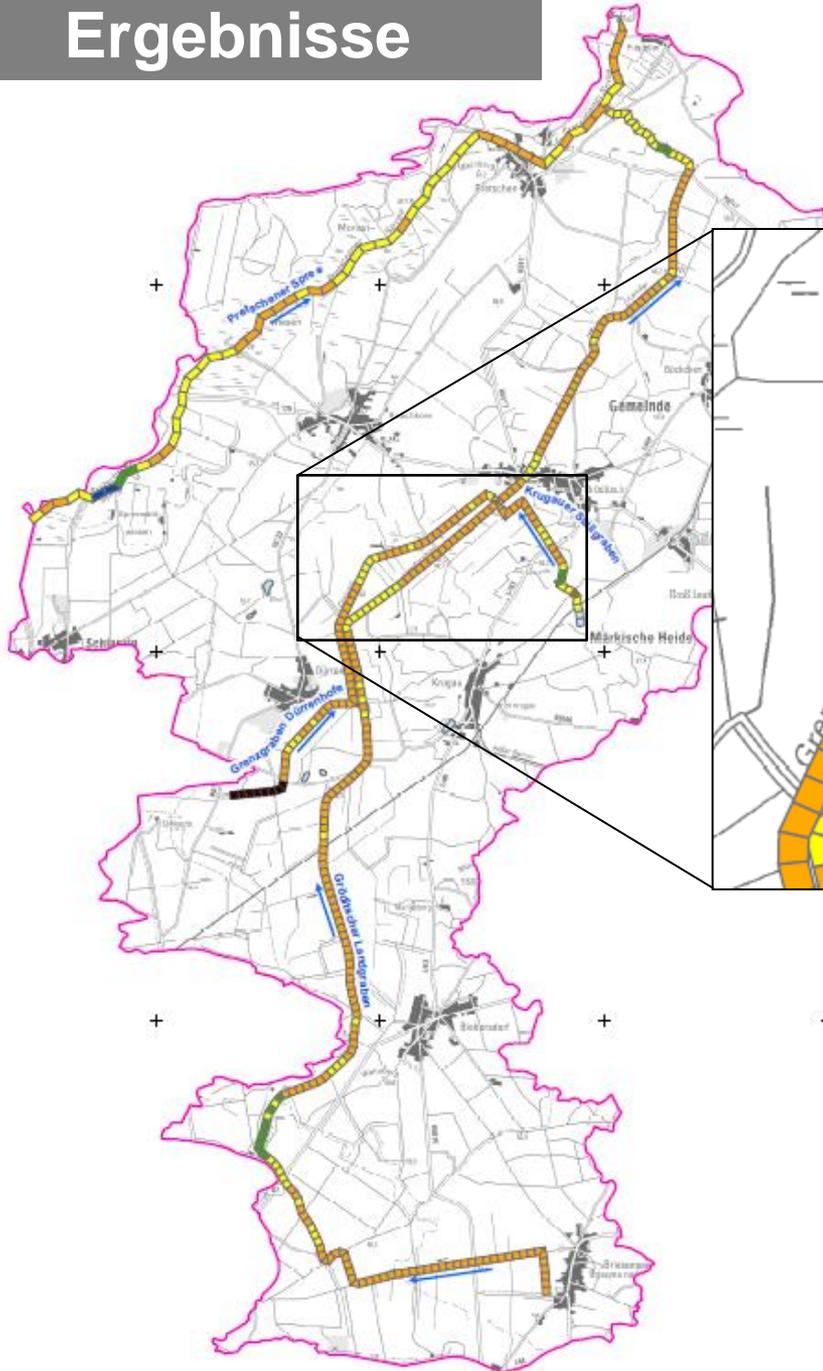
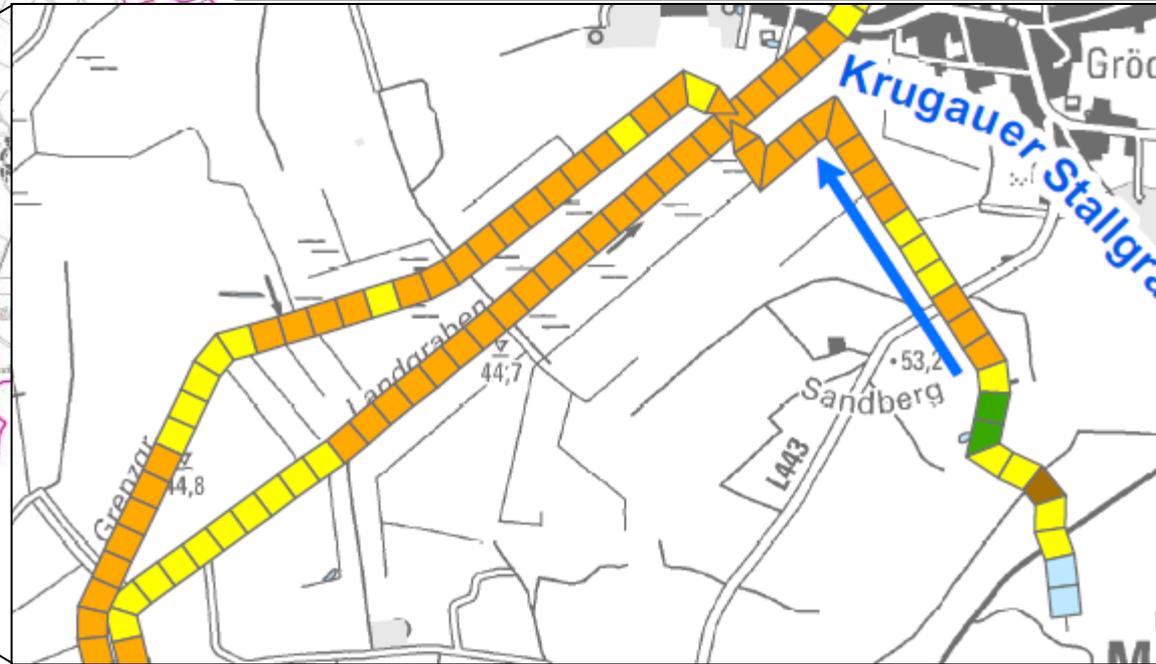
**Gesamtbewertung: einbändig + 5-stufig**

**Gewässerstrukturgüte (5-stufige Wertskala nach WRRL)**

Strukturklasse	Länge [m]	Anteil [%]
1 - unverändert	0,0	0,0
2 - gering verändert	400,0	0,9
3 - mäßig verändert	1.600,0	3,5
4 - deutlich verändert	13.725,0	30,1
5 - stark verändert	28.718,0	62,9
6 - sehr stark verändert	0,0	0,0
7 - vollständig verändert	0,0	0,0
Sonderfälle	1.180,0	2,6
<b>Summe</b>	<b>45.623,0</b>	<b>100,0</b>

**=> 93 % der Gewässerstrecken verfehlen die strukturellen Ziele der WRRL !!**

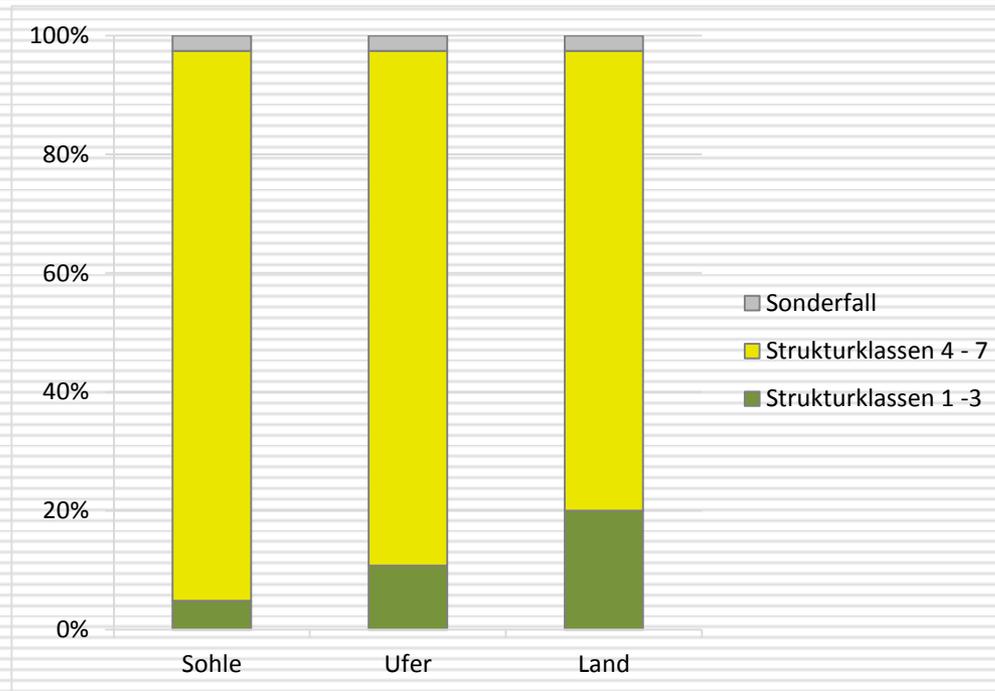
- Auswertung der Bewertungen von Sohle, Ufer und Land

- Unterschiede bei Sohle, Ufer und Land
- größtes Defizit bei Sohle

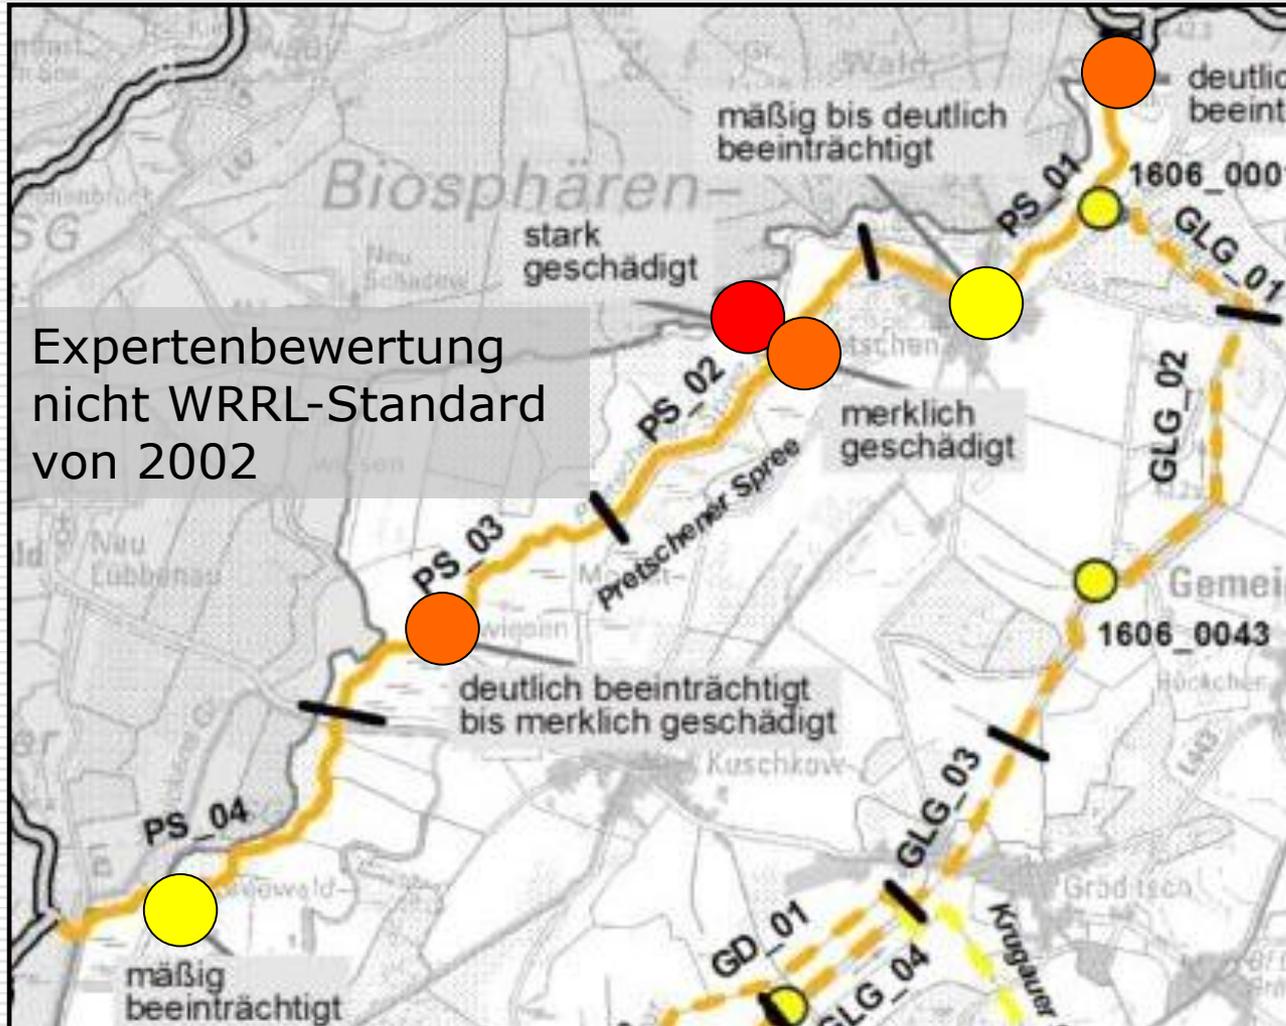
Expertenbewertung  
nicht WRRL-Standard  
von 2002
