GEK Schwiellochsee / Dammühlenfließ

Gebietsarbeitsgruppe Dammühlenfließ

Struktur der Planung des GEK

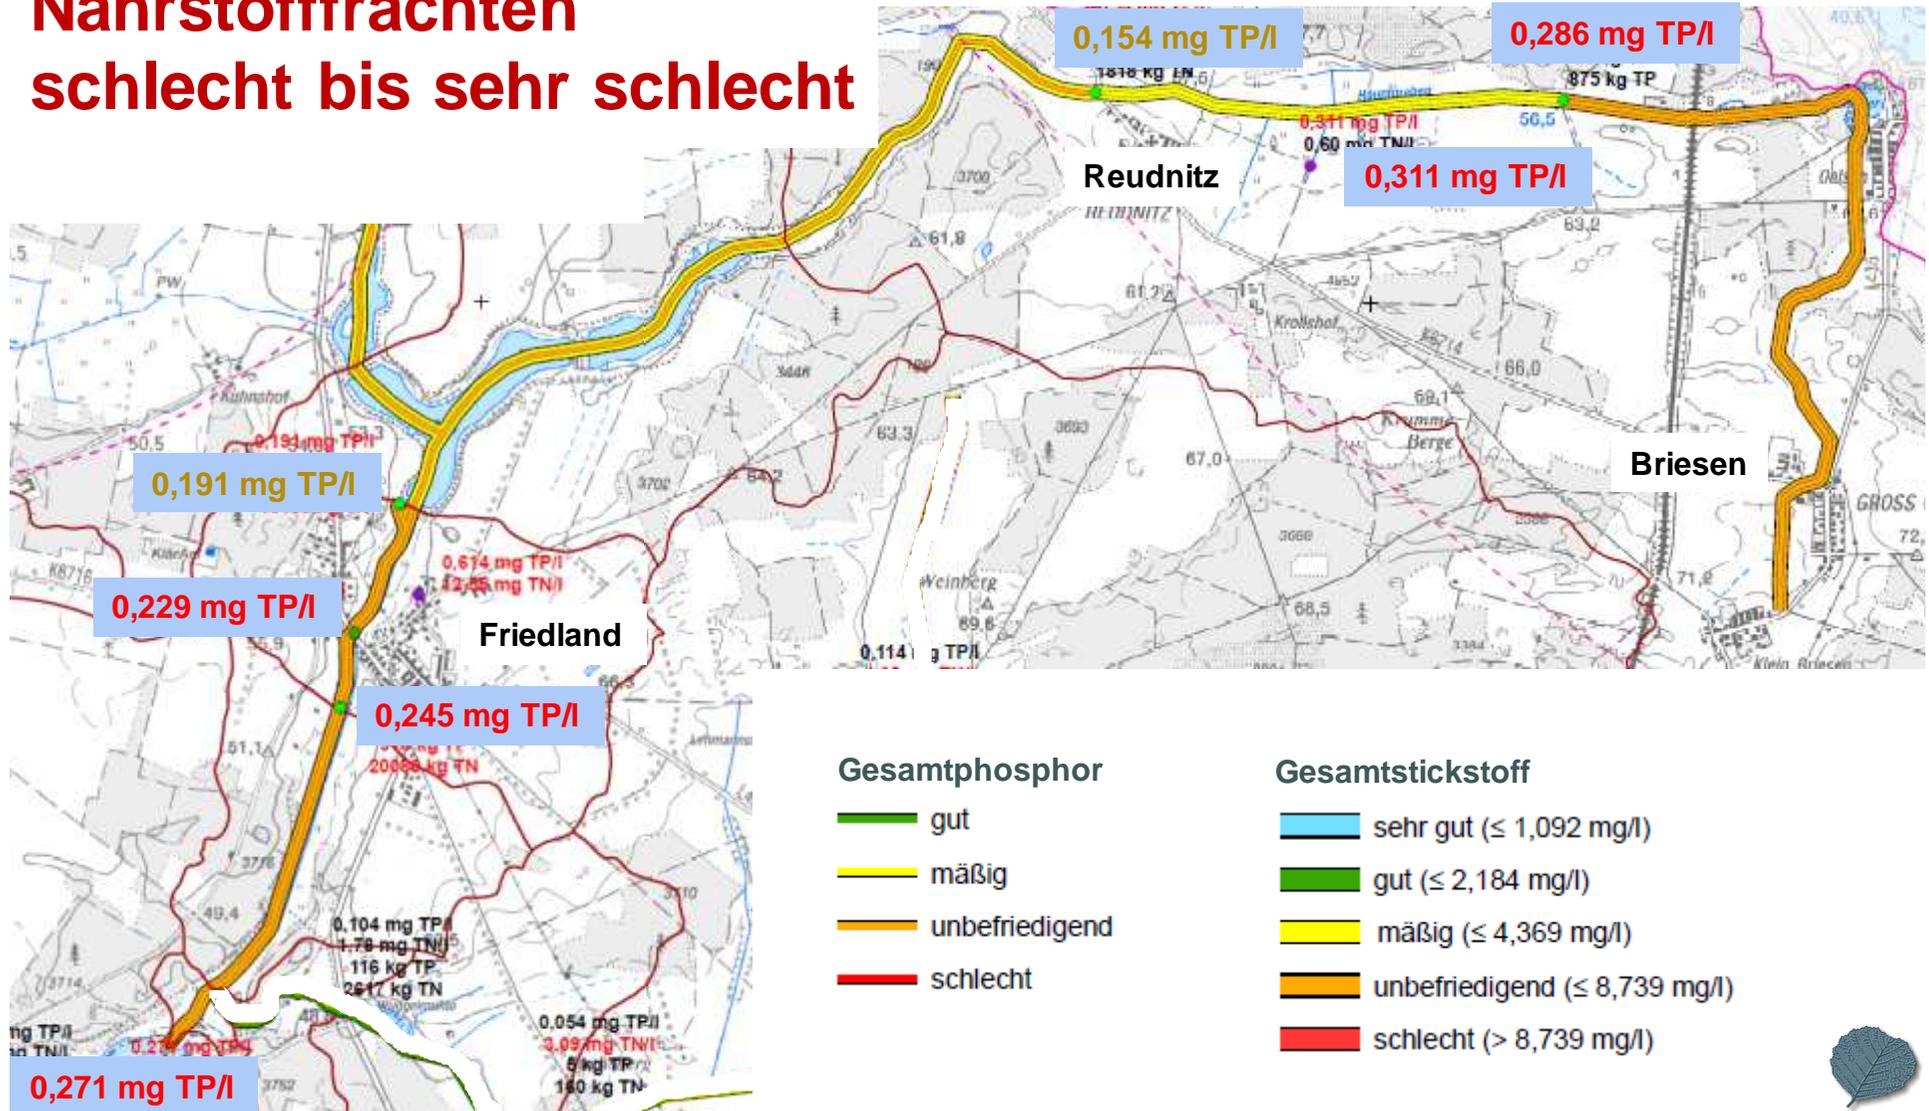
Dammühlenfließ

Nährstofffrachten
schlecht bis sehr schlecht

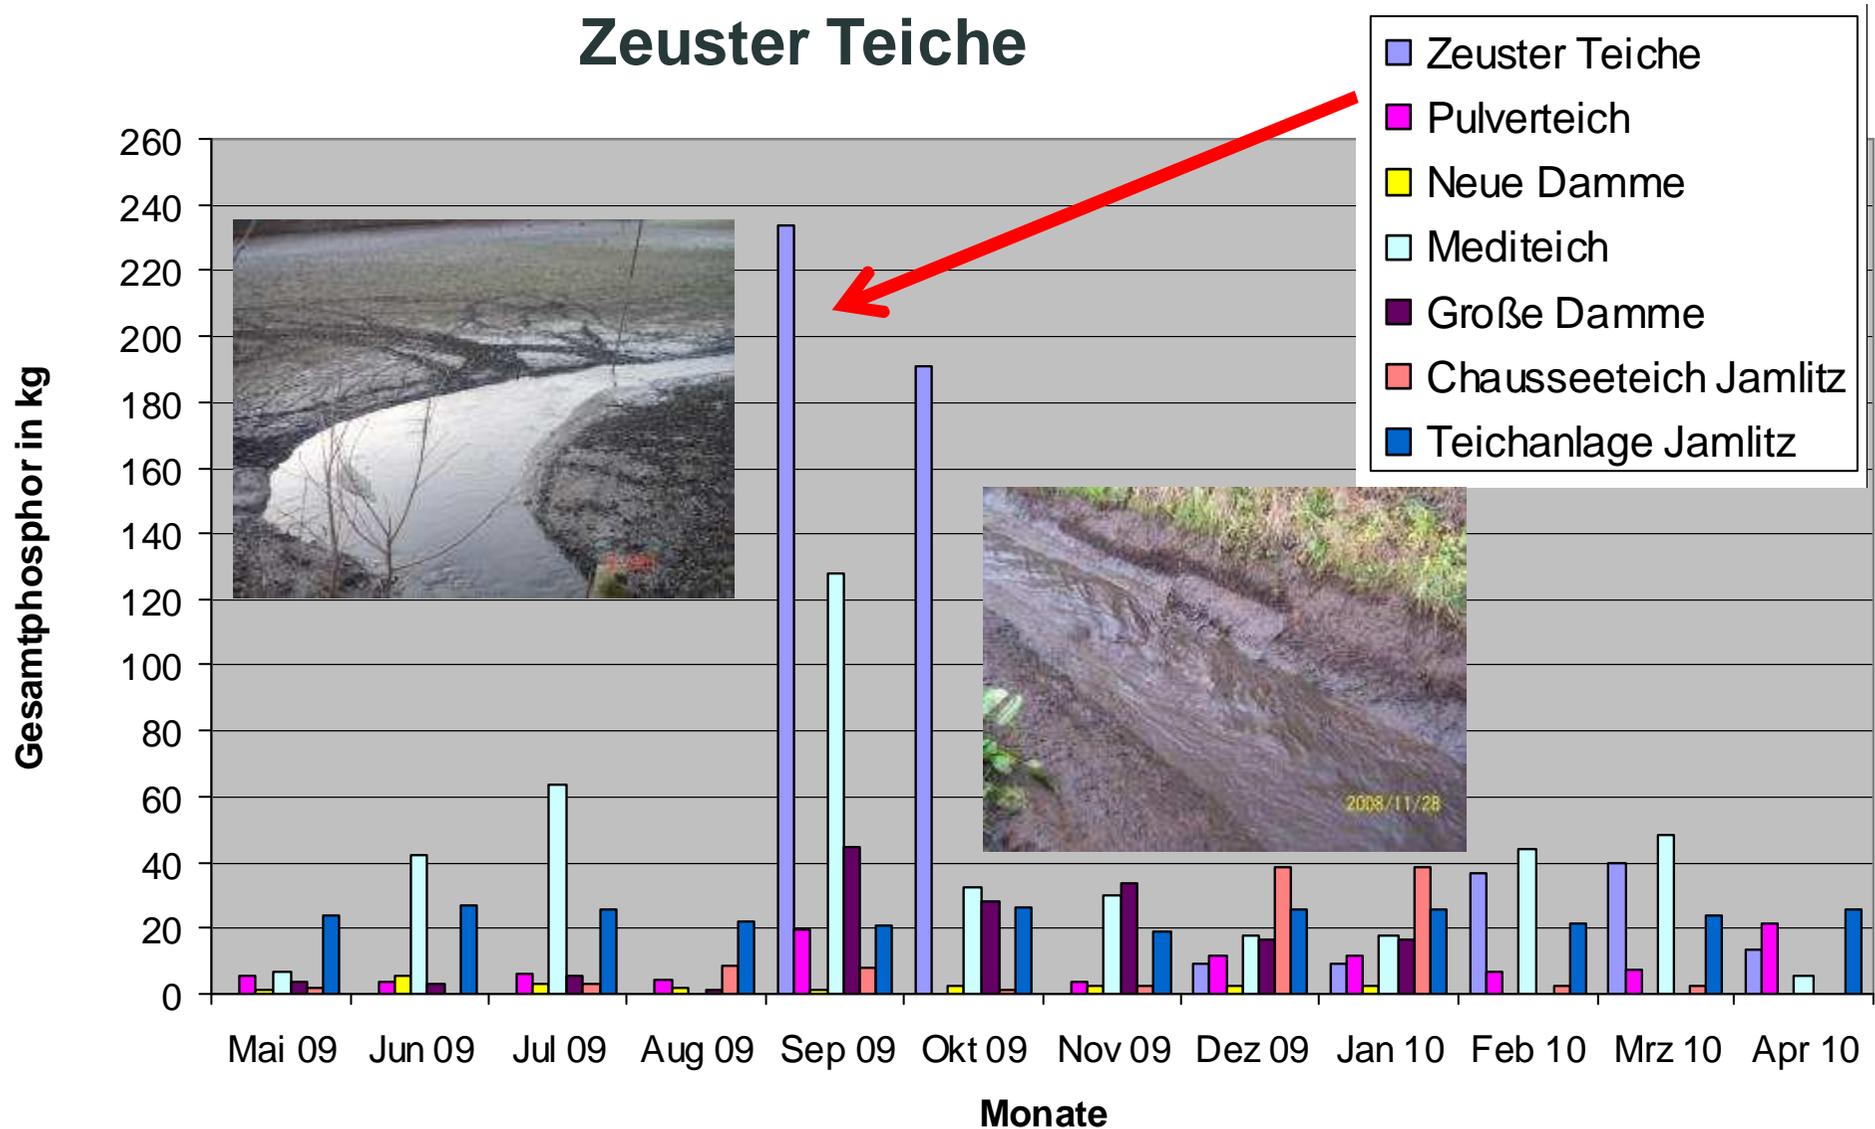
Gesamtphosphorfrachten der Teiche im EZG Schwielochsee

Zeuster Teiche

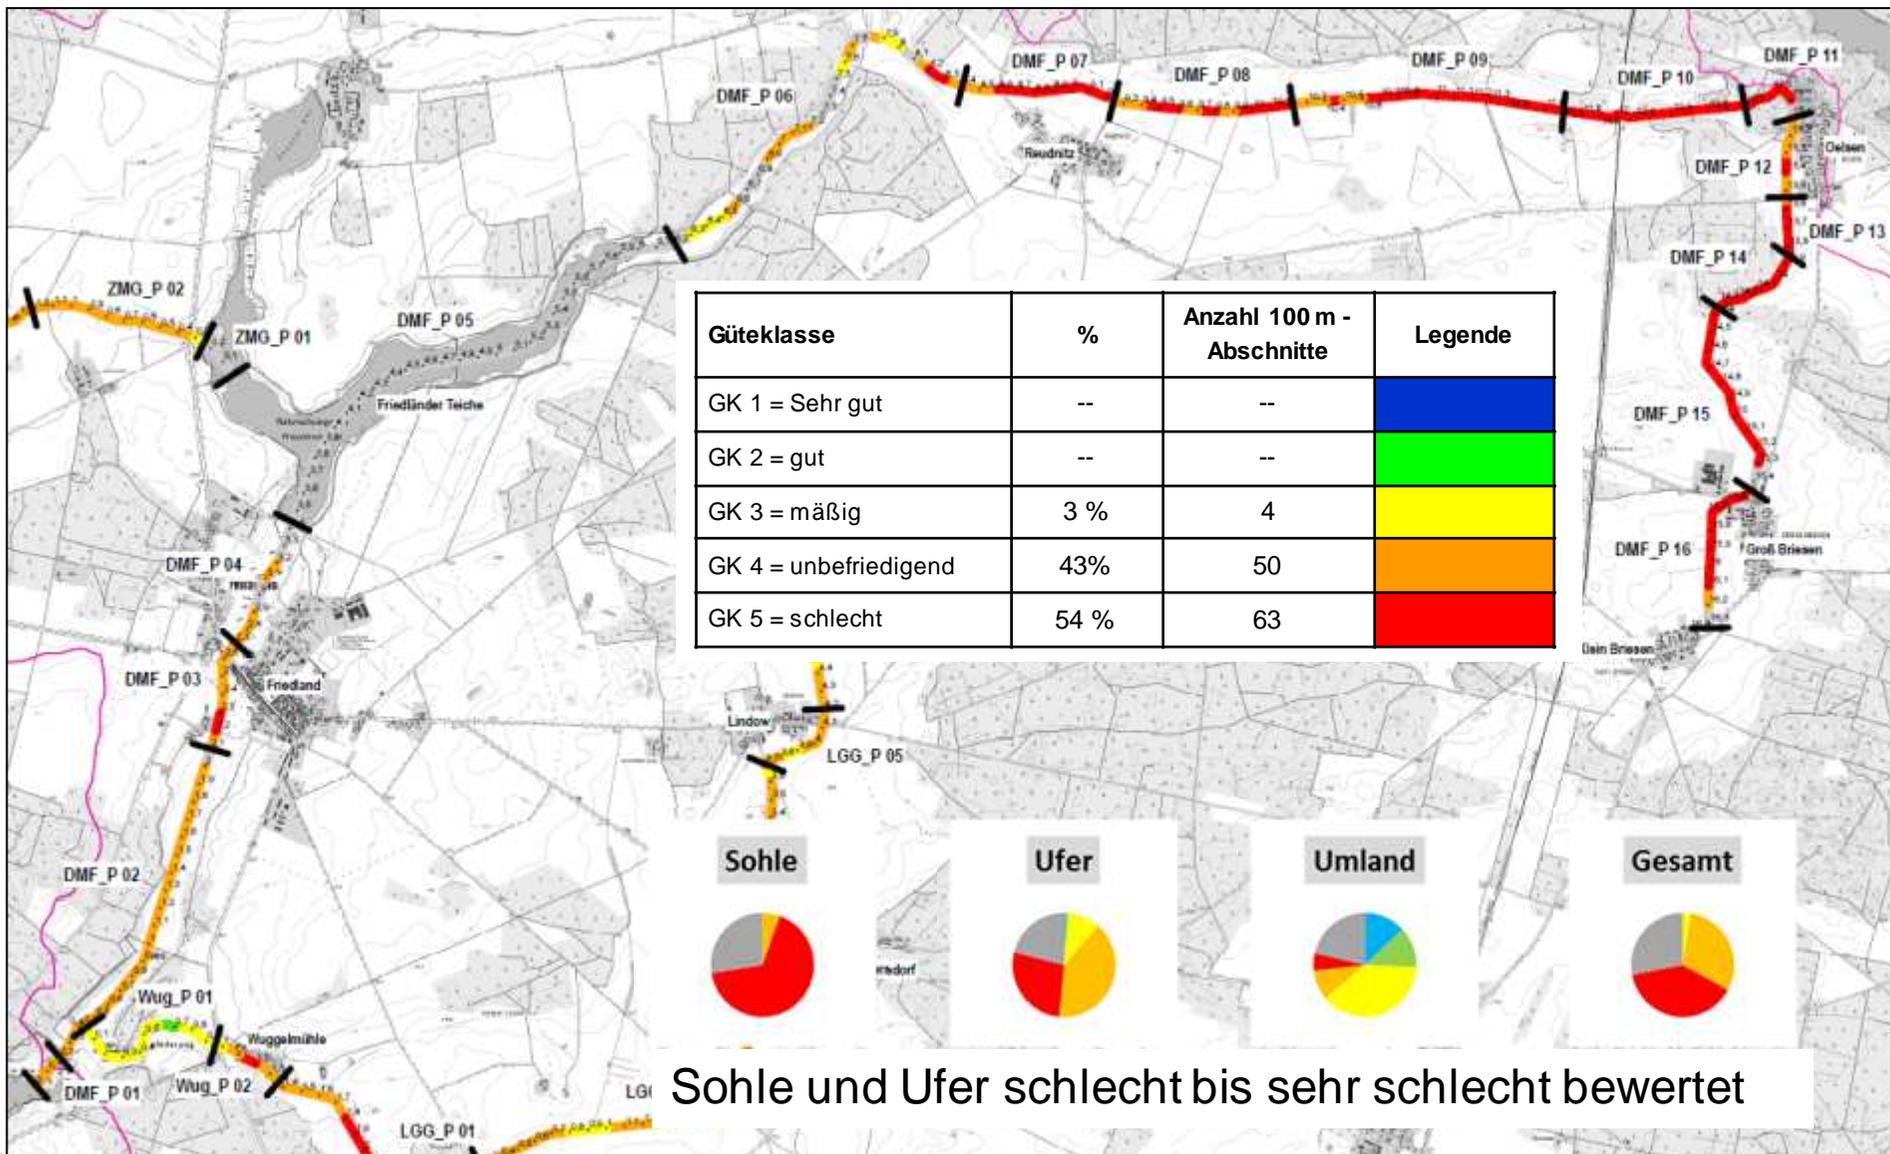
Gewässerstrukturgüte Dammühlenfließ

Sohle und Ufer schlecht bis sehr schlecht bewertet

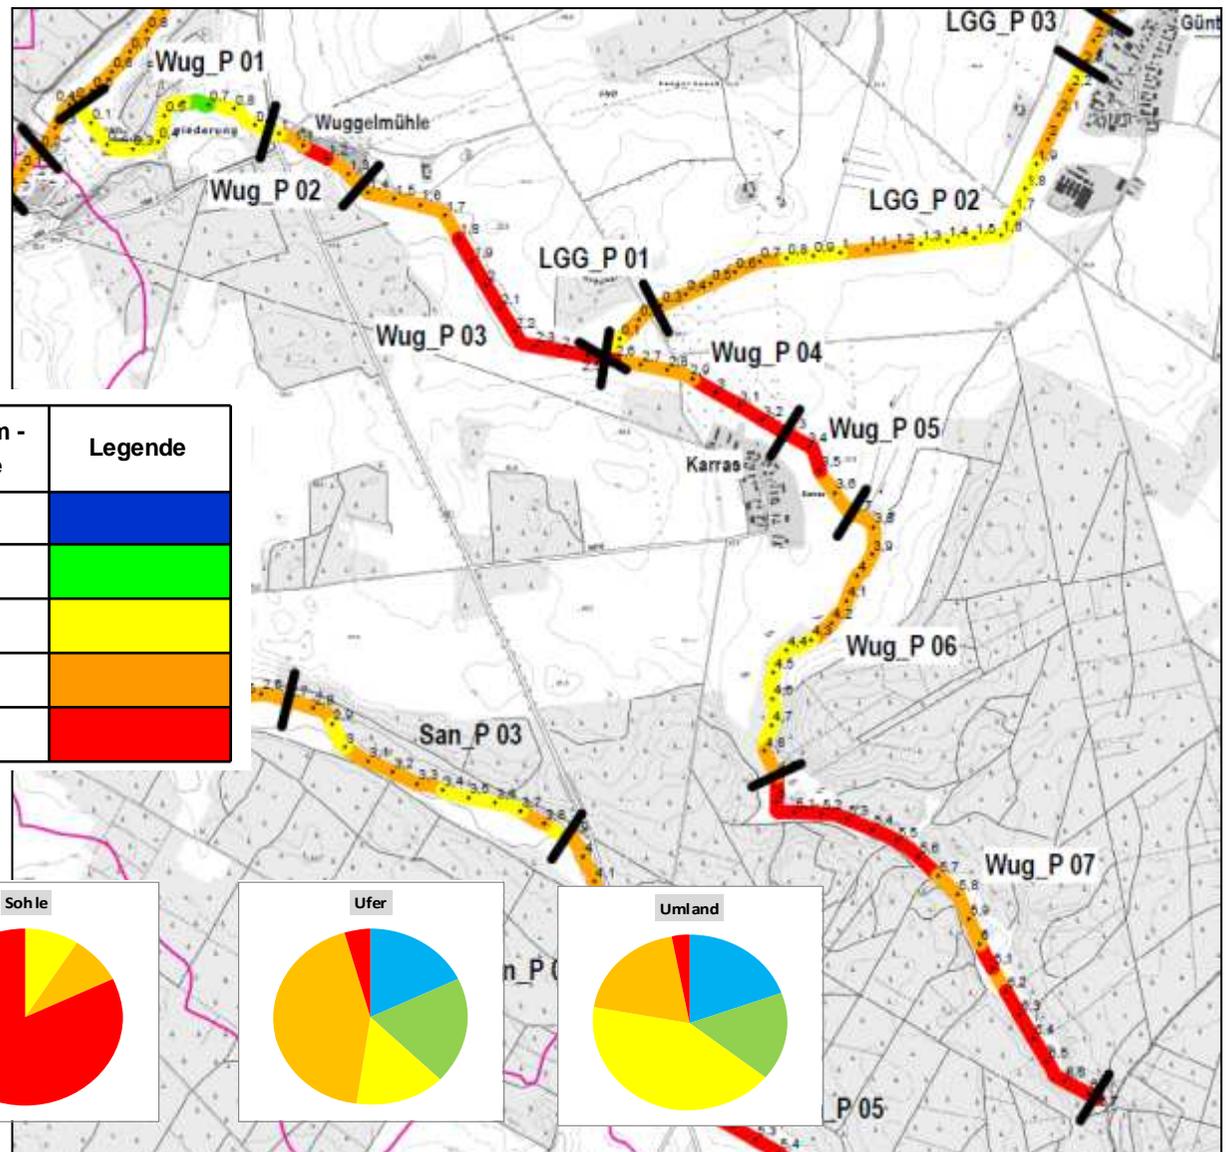
Gewässerstrukturgüte Wuggel

Umland und Ufer mäßig bis sehr gut

Sohle unbefriedigend und schlecht

Güteklasse	%	Anzahl 100 m - Abschnitte	Legende
GK 1 = Sehr gut	--	--	
GK 2 = gut	2 %	1	
GK 3 = mäßig	21 %	14	
GK 4 = unbefriedigend	34 %	23	
GK 5 = schlecht	43 %	29

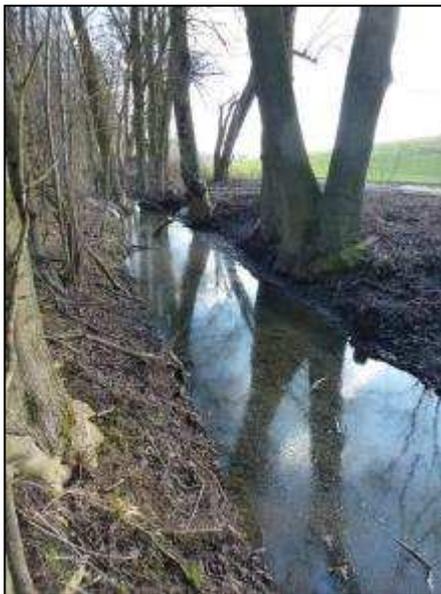
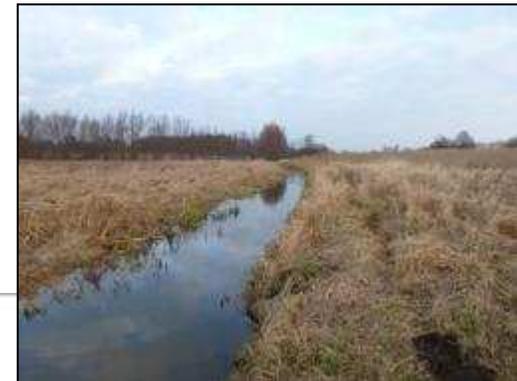
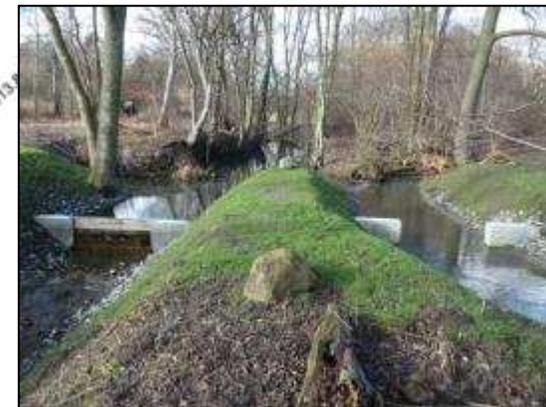
Reduzierung der Austräge aus den Zeuster Teichen

- Sedimentfang für die unterste Abflusslamelle bei der Herbstleerung errichten
- Gesteuerte Schilfpolder zur Reduzierung der feinen Nährstofffrachten

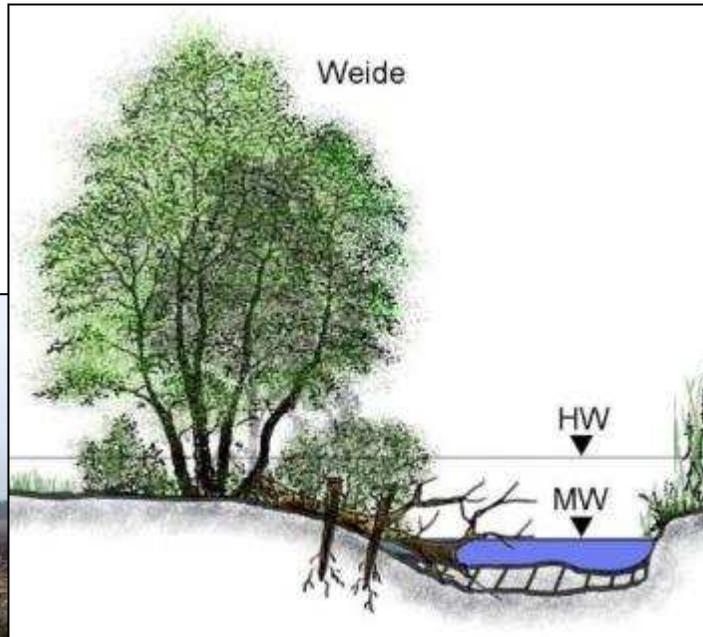
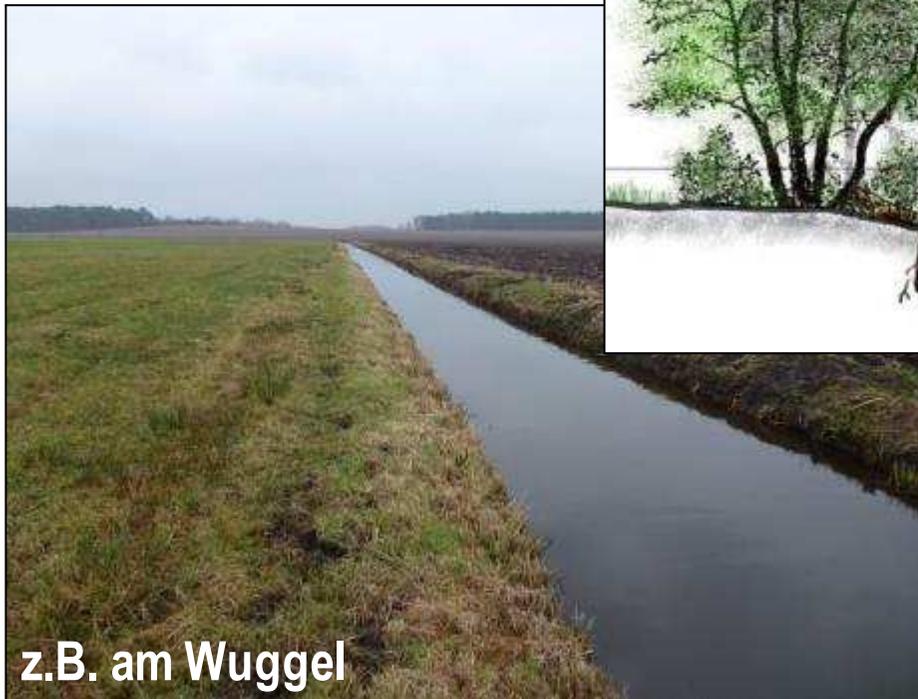
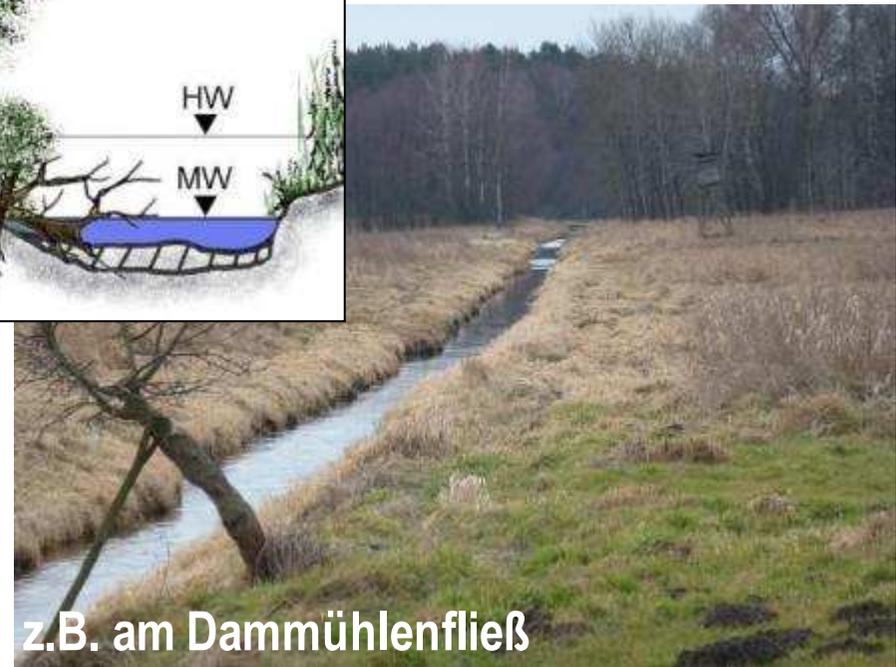
Strukturanreicherung der Sohle (Totholz einbauen)

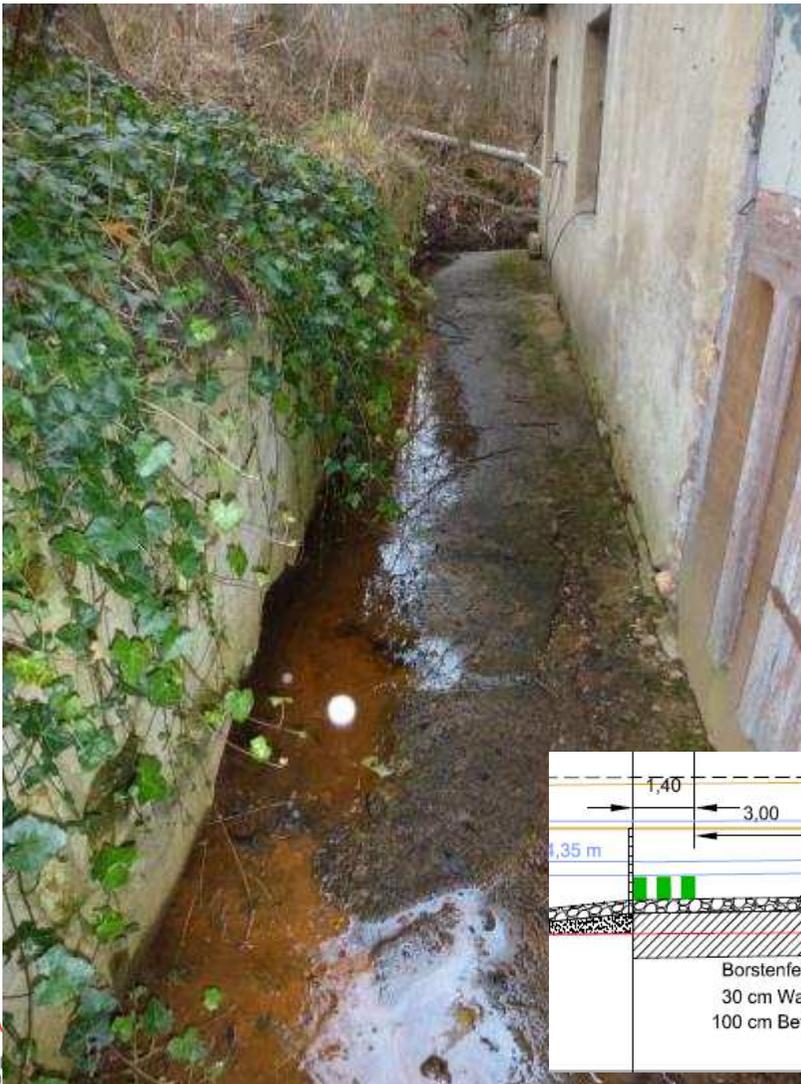
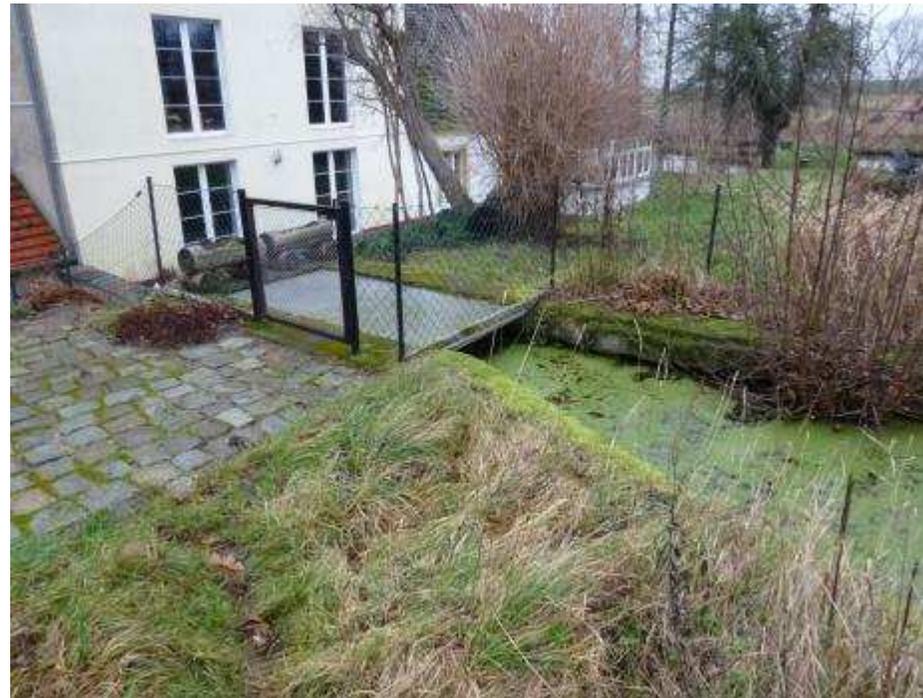
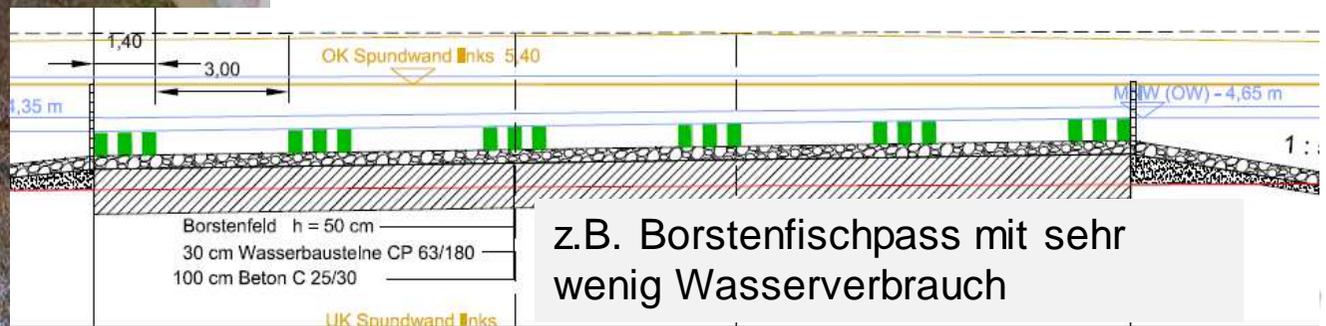
Herstellen der ökologischen Durchgängigkeit

z.B. an der Wuggelmühle – wie?

z.B. Borstenfischpass mit sehr wenig Wasserverbrauch

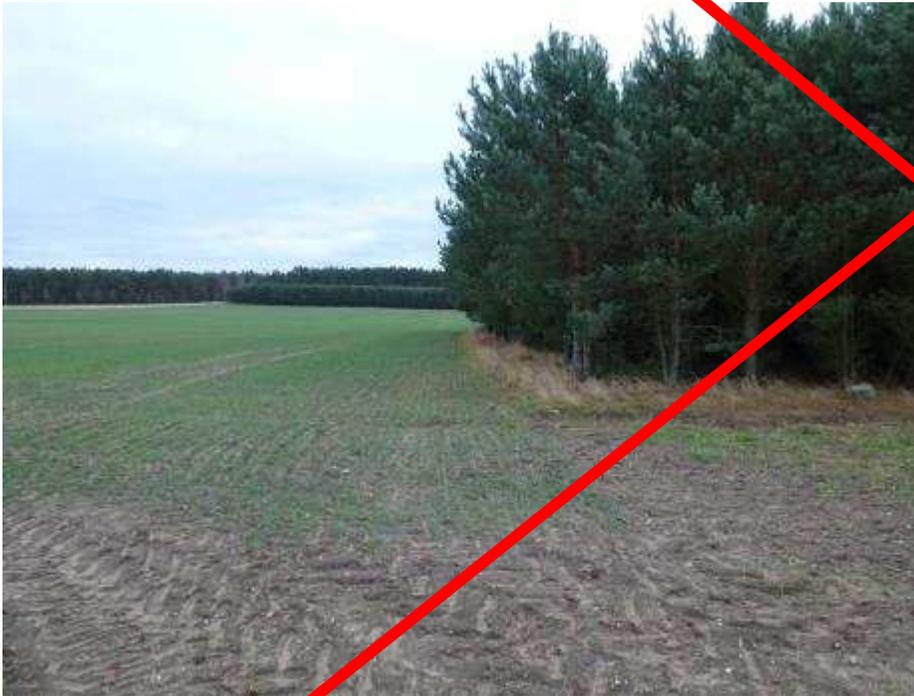
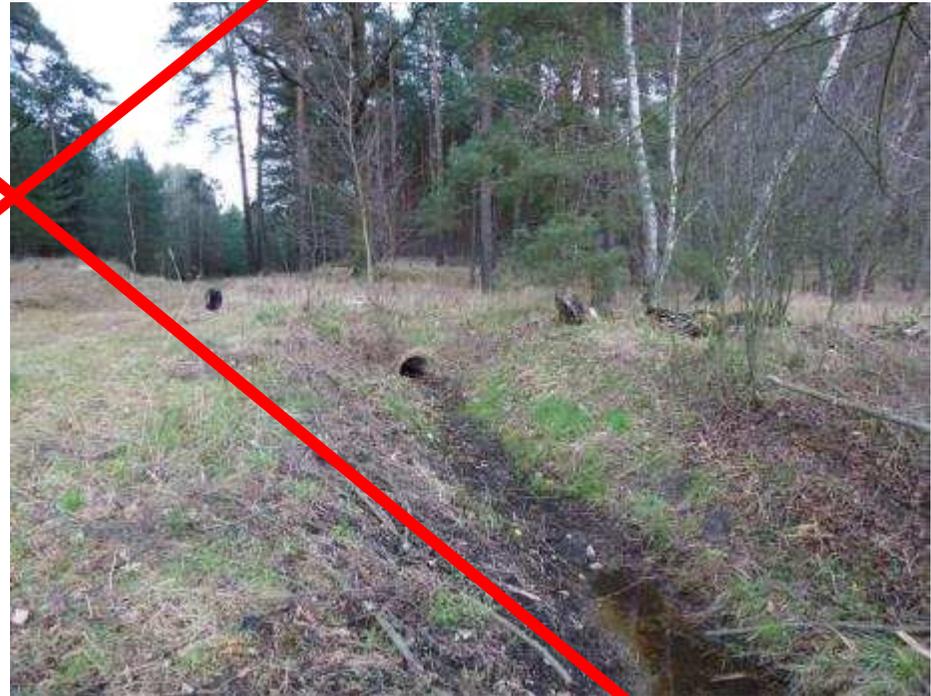
Öffnen der Verrohrung

- oberhalb Oelsen- Ackerland

- unterhalb Oelsen - Wald

Wird nicht empfohlen, da Entwicklungsziele hier niedriger
