Gewässername	Bekgraben	WK-Code	DE59324_539		
Planungsabschnitt	DE59324_539_P01	Stationierung	km von 0+000 bis 1+480		
Begrenzung des Abschnitts

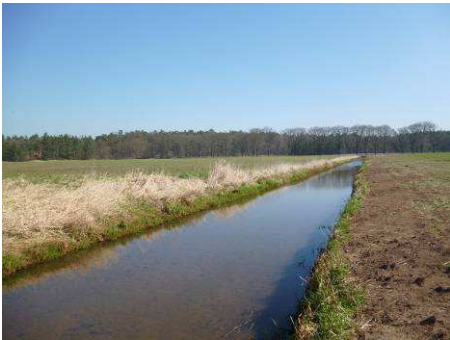
Mündung in die Löcknitz bis Gadower Forst				
Bestand BWP FGG Elbe	LAWA-Typ	19 - kleine Niederungsfließgewässer in Fluss- und Stromtälern			
	Kategorie	natürlich			
	Zielerreichung Ökologie	unwahrscheinlich			
	Zielerreichung Chemie	wahrscheinlich			
Aktueller Zustand (2012)	LAWA-Typ-Vorschlag	19 - kleine Niederungsfließgewässer in Fluss- und Stromtälern			
	Kategorie-Vorschlag	natürlich			
	Hydromorphologische Qualitätskomponente	Gewässerstrukturgüte	Hydrologische Zustandsklasse	Ökologische Durchgängigkeit	
		4	5	nein	
	Defizit	-2	-3	-1	
Beschreibung	Gerader Verlauf, Regelprofil, mäßig tief eingeschnitten, Gewässerbreite über 10 m, langsam fließend gehölzfreie Ufer, Sandsohle mit dünner Schlammauflage, keine Gewässerrandstreifen, Umlandnutzung Grünland und Acker, Flächennutzung bis Böschungsoberkante, zwei Brückenbauwerke mit betonierter Sohle, ohne Otterbermen

Belastungen	<ul style="list-style-type: none"> - keine Randstreifen - gehölzfreie Ufer, keine Beschattung - Strukturarmut - Rückstaubeeinflusst durch Stauanlage in der Löcknitz 				
Restriktionen	- Flächennutzung				
Entwicklungsziele	<ul style="list-style-type: none"> - Verbesserung der Gewässerstrukturen - Herstellung der ökologischen Durchgängigkeit für Fischotter

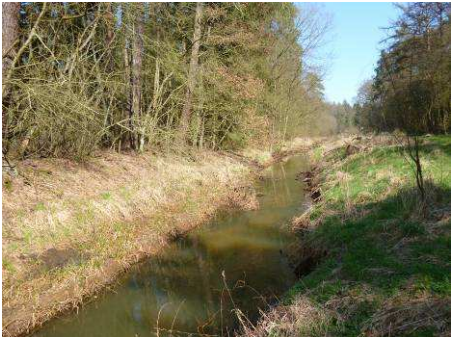
Gadower Forst					
Bestand BWP FGG Elbe	LAWA-Typ	19 - kleine Niederungsfließgewässer in Fluss- und Stromtälern				
	Kategorie	natürlich				
	Zielerreichung Ökologie	unwahrscheinlich				
	Zielerreichung Chemie	wahrscheinlich				
Aktueller Zustand (2012)	LAWA-Typ-Vorschlag	19 - kleine Niederungsfließgewässer in Fluss- und Stromtälern				
	Kategorie-Vorschlag	natürlich				
	Hydromorphologische Qualitätskomponente	Gewässerstrukturgüte	2	Hydrologische Zustandsklasse	5	Ökologische Durchgängigkeit
						nein
	Defizit	0	-3		-1	
Beschreibung	Gestreckter Verlauf, Regelprofil zum Teil stark verfallen mit Böschungsabbrüchen und beginnender Laufkrümmung (Erosionsprofil), tief eingeschnitten, Totholzstrukturen vorhanden, gute Breiten- und Tiefenvarianz, langsam fließend, Sandsohle, Umland Laub- und Nadelwald, Gehölzbestand auf Böschungsoberkante, vereinzelt junge Erlen auf Mittelwasserniveau, links Unterhaltungsfahstreifen

Belastungen	- Stauregulierung durch Wehr an km 2+516					
Restriktionen	<ul style="list-style-type: none"> - LSG Brandenburgische Elbtalau (3037-603) - FFH Silge (FFH 2936-302) 					
Entwicklungsziele	<ul style="list-style-type: none"> - Herstellung der ökologischen Durchgängigkeit - Erhaltung bzw. Verbesserung Gewässerstrukturen - Verbesserung des Landschaftswasserhaushalts - Förderung des Wasserrückhalts

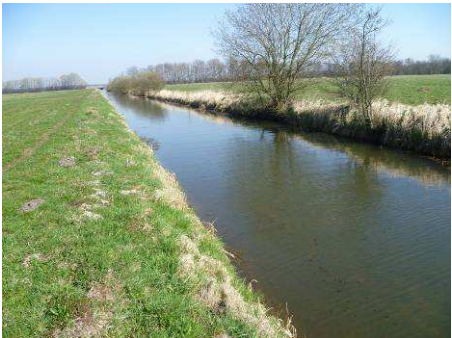
nördlich Gadower Forst				
Bestand BWP FGG Elbe	LAWA-Typ	19 - kleine Niederungsfießgewässer in Fluss- und Stromtälern			
	Kategorie	natürlich			
	Zielerreichung Ökologie	unwahrscheinlich			
	Zielerreichung Chemie	wahrscheinlich			
Aktueller Zustand (2012)	LAWA-Typ-Vorschlag	19 - kleine Niederungsfießgewässer in Fluss- und Stromtälern			
	Kategorie-Vorschlag	natürlich			
	Hydromorphologische Qualitätskomponente	Gewässerstrukturgüte	Hydrologische Zustandsklasse	Ökologische Durchgängigkeit	
		4	5	nein	
Defizit	-2	-3	-1		
Beschreibung	Gerader Verlauf, Regelprofil, mäßig tief eingeschnitten, Gewässerbreite über 10 m, langsam fließend, überwiegend gehölzfreie Ufer, vereinzelt Büsche, Sandsohle, keine Gewässerrandstreifen, Umlandnutzung Grünland und Wald, Flächennutzung bis Böschungsoberkante

Belastungen	<ul style="list-style-type: none"> - Keine Randstreifen - gehölzfreie Ufer, keine Beschattung - Strukturarmut - Stauregulierung durch Wehr km 4+658 				
Restriktionen	<ul style="list-style-type: none"> - LSG Brandenburgische Elbtalaue (3037-603) - FFH Silge (FFH 2936-302) - Flächennutzung 				
Entwicklungsziele	<ul style="list-style-type: none"> - Herstellung der ökologischen Durchgängigkeit - Verbesserung Gewässerstruktur und Gewässergüte - Förderung des Wasserrückhalts

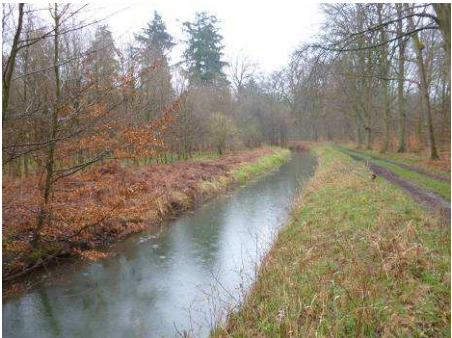
Gadower Forst				
Bestand BWP FGG Elbe	LAWA-Typ	19 - kleine Niederungsfießgewässer in Fluss- und Stromtälern			
	Kategorie	natürlich			
	Zielerreichung Ökologie	unwahrscheinlich			
	Zielerreichung Chemie	wahrscheinlich			
Aktueller Zustand (2012)	LAWA-Typ-Vorschlag	19 - kleine Niederungsfießgewässer in Fluss- und Stromtälern			
	Kategorie-Vorschlag	natürlich			
	Hydromorphologische Qualitätskomponente	Gewässerstrukturgüte	Hydrologische Zustandsklasse	Ökologische Durchgängigkeit	
		3	5	nein	
	Defizit	-1	-3	-1	
Beschreibung	Gestreckter Verlauf, Regelprofil, mäßig tief eingeschnitten, auf Abschnitten flach eingeschnitten mit guter Auenanbindung rechts (Bruchwald), langsam fließend rückgestaut, Sandsohle, Umland Laub- und Nadelwald, Gehölzbestand auf Böschungsoberkante, vereinzelt Gehölze auf Mittelwasserniveau, links Unterhaltungsfahrstreifen

Belastungen	<ul style="list-style-type: none"> - Strukturarmut - Stauregulierung durch Wehr km 5+841 und km 8+370 				
Restriktionen	<ul style="list-style-type: none"> - LSG Brandenburgische Elbtalaue (3037-603) - FFH Silge (FFH 2936-302) 				
Entwicklungsziele	<ul style="list-style-type: none"> - Herstellung der ökologischen Durchgängigkeit - Erhalt und Verbesserung der Gewässerstruktur - Förderung des Wasserrückhalts

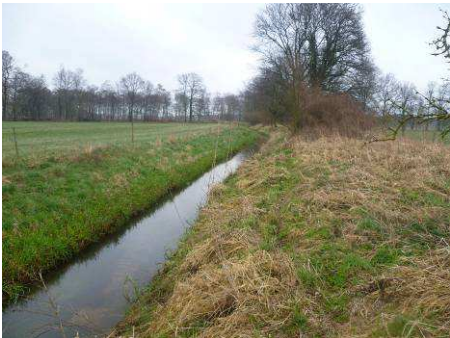
nördlich von Bentwisch				
Bestand BWP FGG Elbe	LAWA-Typ	19 - kleine Niederungsließgewässer in Fluss- und Stromtälern			
	Kategorie	natürlich			
	Zielerreichung Ökologie	unwahrscheinlich			
	Zielerreichung Chemie	wahrscheinlich			
Aktueller Zustand (2012)	LAWA-Typ-Vorschlag	19 - kleine Niederungsließgewässer in Fluss- und Stromtälern			
	Kategorie-Vorschlag	natürlich			
	Hydromorphologische Qualitätskomponente	Gewässerstrukturgüte	Hydrologische Zustandsklasse	Ökologische Durchgängigkeit	
		4	5	nein	
	Defizit	-2	-3	-1	
Beschreibung	Gerader Verlauf, Regelprofil zum Teil mit Faschinensicherung im Böschungsfuß, auf Abschnitten zerfallenes Regelprofil mit Böschungsabbrüchen, mäßig tief bis tief eingeschnitten, auf Abschnitten einseitige lückige Gehölzreihe (überwiegend Sträucher), Sandsohle, vereinzelt nicht dauerhafte Totholzstrukturen Umland Grünland und Acker, Flächennutzung bis an die Böschungsoberkante

Belastungen	<ul style="list-style-type: none"> - keine Gewässerrandstreifen (Nährstoffeintrag) - Strukturarmut - Stauregulierung durch Wehr km 8+370, 10+092, 10+807, 12+096, 13+207 				
Restriktionen	<ul style="list-style-type: none"> - LSG Brandenburgische Elbtalaue (3037-603) - FFH Silge (FFH 2936-302) - Flächennutzung 				
Entwicklungsziele	<ul style="list-style-type: none"> - Herstellung der ökologischen Durchgängigkeit - Verbesserung Gewässerstruktur und Gewässergüte - Förderung des Wasserrückhalts

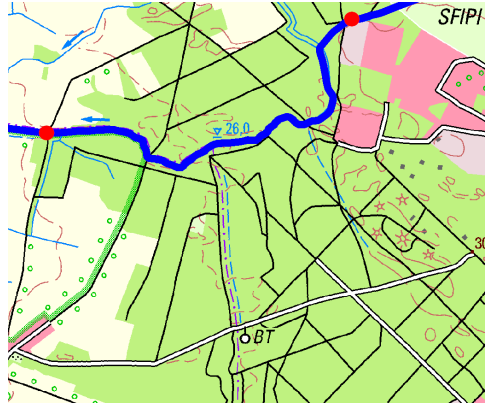
Gewässername	Bekgraben	WK-Code	DE59324_539		
Planungsabschnitt	DE59324_539_P06	Stationierung	km von 13+820 bis 16+320		
Begrenzung des Abschnitts

Perleberger Stadtforst				
Bestand BWP FGG Elbe	LAWA-Typ	19 - kleine Niederungsfließgewässer in Fluss- und Stromtälern			
	Kategorie	natürlich			
	Zielerreichung Ökologie	unwahrscheinlich			
	Zielerreichung Chemie	wahrscheinlich			
Aktueller Zustand (2012)	LAWA-Typ-Vorschlag	19 - kleine Niederungsfließgewässer in Fluss- und Stromtälern			
	Kategorie-Vorschlag	natürlich			
	Hydromorphologische Qualitätskomponente	Gewässerstrukturgüte	Hydrologische Zustandsklasse	Ökologische Durchgängigkeit	
		2	5	nein	
	Defizit	0	-3	-1	
Beschreibung	Gestreckter bis gekrümmter Verlauf, natürliches Gewässerprofil, flach bis mäßig tief eingeschnitten, Totholzstrukturen vorhanden, gute Breiten- und Tiefenvarianz, langsam fließend, Sandsohle, Umland Laub- und Nadelwald, Gehölzbestand beidseitig, Einschränkung der ökologischen Durchgängigkeit durch mehrere kurze Rohrdurchlässe (Überfahrten)

Belastungen					
Restriktionen	- LSG Brandenburgische Elbtalaue (3037-603)				
Entwicklungsziele	<ul style="list-style-type: none"> - Erhalt der Gewässerstruktur - Herstellung der ökologischen Durchgängigkeit

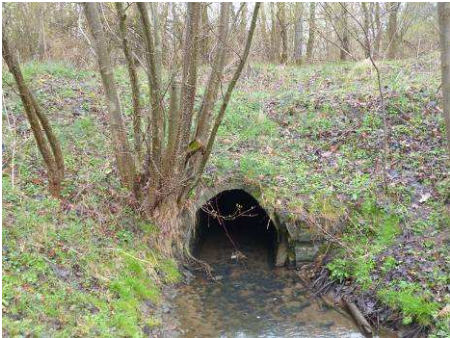
östlich von Sückow				
Bestand BWP FGG Elbe	LAWA-Typ	19 - kleine Niederungsfließgewässer in Fluss- und Stromtälern			
	Kategorie	natürlich			
	Zielerreichung Ökologie	unwahrscheinlich			
	Zielerreichung Chemie	wahrscheinlich			
Aktueller Zustand (2012)	LAWA-Typ-Vorschlag	19 - kleine Niederungsfließgewässer in Fluss- und Stromtälern			
	Kategorie-Vorschlag	natürlich			
	Hydromorphologische Qualitätskomponente	Gewässerstrukturgüte	Hydrologische Zustandsklasse	Ökologische Durchgängigkeit	
		5	Verrohung	nein	
	Defizit	-3	Verrohung	-1	
Beschreibung	Der Gewässerabschnitt ist komplett verrohrt. Grünland mit Photovoltaikanlage.				
Belastungen	- Flächennutzung				
Restriktionen	- Flächennutzung				
Entwicklungsziele	- keine

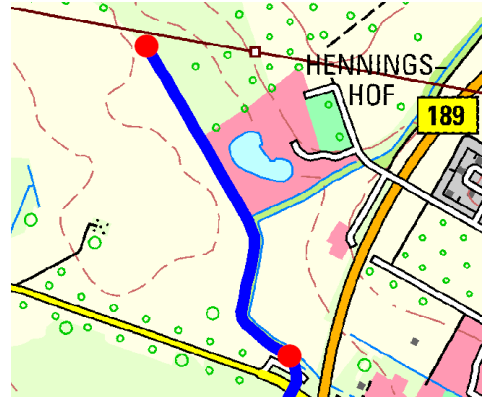
Gewässername	Bekgraben	WK-Code	DE59324_539		
Planungsabschnitt	DE59324_539_P8	Stationierung	km von 18+100 bis 19+532		
Begrenzung des Abschnitts

östlich von Sükow				
Bestand BWP FGG Elbe	LAWA-Typ	19 - kleine Niederungsließgewässer in Fluss- und Stromtälern			
	Kategorie	natürlich			
	Zielerreichung Ökologie	unwahrscheinlich			
	Zielerreichung Chemie	wahrscheinlich			
Aktueller Zustand (2012)	LAWA-Typ-Vorschlag	19 - kleine Niederungsließgewässer in Fluss- und Stromtälern			
	Kategorie-Vorschlag	natürlich			
	Hydromorphologische Qualitätskomponente	Gewässerstrukturgüte	Hydrologische Zustandsklasse	Ökologische Durchgängigkeit	
		4	5	nein	
	Defizit	-2	-3	-1	
Beschreibung	Gerader Verlauf, Regelprofil, mäßig tief bis tief eingeschnitten, langsam fließend, gehölzfreie Ufer, Sandsohle, keine Gewässerrandstreifen, Umlandnutzung Acker, etwas Grünland, Flächennutzung bis Böschungsoberkante				
Belastungen	<ul style="list-style-type: none"> - keine Randstreifen, Nährstoff- und Schadstoffeintrag - gehölzfreie Ufer, keine Beschattung - Strukturarmut - Landschaftswasserhaushalt Quellgebiet

Restriktionen	<ul style="list-style-type: none"> - Flächennutzung 				
Entwicklungsziele	<ul style="list-style-type: none"> - Verbesserung der Gewässergüte
