Gewässername	Cumloser Graben	WK-Code	DE593266_1054		
Planungsabschnitt	DE593266_1054_P01	Stationierung	km von 0+000 bis 1+500		
Begrenzung des Abschnitts

Gewässername	Cumloser Graben	WK-Code	DE593266_1054	
Planungsabschnitt	DE593266_1054_P02	Stationierung	km von 1+500 bis 6+900	
Begrenzung des Abschnitts

Gewässername	Cumloser Graben	WK-Code	DE593266_1054		
Planungsabschnitt	DE593266_1054_P03	Stationierung	km von 6+900 bis 9+183		
Begrenzung des Abschnitts

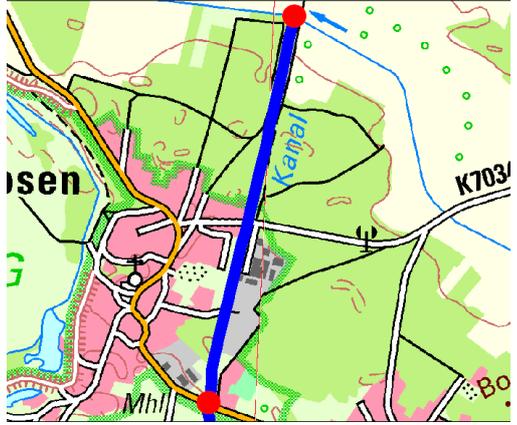
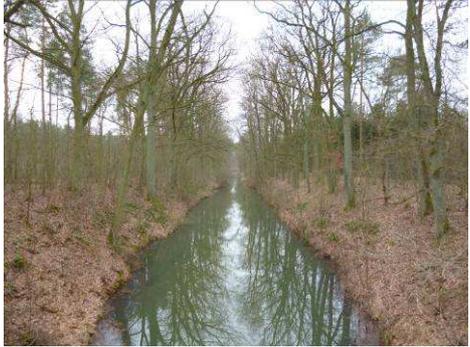
Mündung in den Schmaldiemen bis Ortslage Cumlosen				
Bestand BWP FGG Elbe	LAWA-Typ	0			
	Kategorie	künstlich			
	Zielerreichung Ökologie	unwahrscheinlich			
	Zielerreichung Chemie	wahrscheinlich			
Aktueller Zustand (2012)	LAWA-Typ-Vorschlag	19 – kleine Niederungsfließgewässer in Fluss- und Stromtälern			
	Kategorie-Vorschlag	künstlich			
	Hydromorphologische Qualitätskomponente	Gewässerstrukturgüte	Hydrologische Zustandsklasse	Ökologische Durchgängigkeit	
		4	keine Bewertung	nein	
	Defizit	-2	-	-1	
Beschreibung	Gestrecktes Regelprofil, sehr tief eingeschnitten, keine Eigendynamik; Breite bis ca. 15 m; Fließgeschwindigkeit im Längsverlauf gleichbleibend (kaum fließend), Rückstau vom Schmaldiemen; Uferbewuchs standorttypische Einzelgehölze und Gebüsch, Umland standortfremder Nadelwald und Ortslage Cumlosen, Doppelrohrdurchlass mit Verschlussorgan an Station 0+392

Belastungen	<ul style="list-style-type: none"> - eingeschränkte Durchgängigkeit für Fische (Station 0+392) - keine Durchgängigkeit für Makrozoobenthos (Station 0+392) - keine Durchgängigkeit für Otter (Station 0+392) - Strukturarmut im Gewässerprofil 				
Restriktionen	<ul style="list-style-type: none"> - LSG Brandenburgische Elbtalaue (3037-603) 				
Entwicklungsziele	<ul style="list-style-type: none"> - Entwicklung der Gewässerstruktur - Verbesserung der Fließverhältnisse

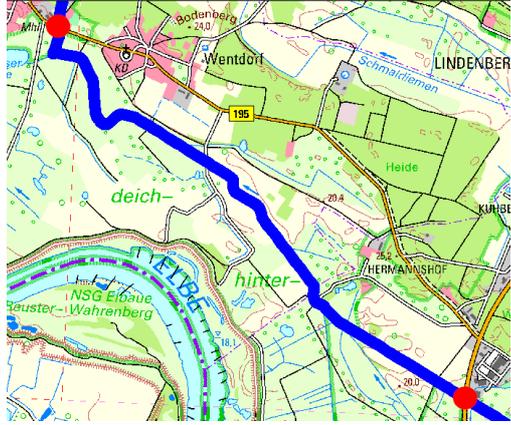
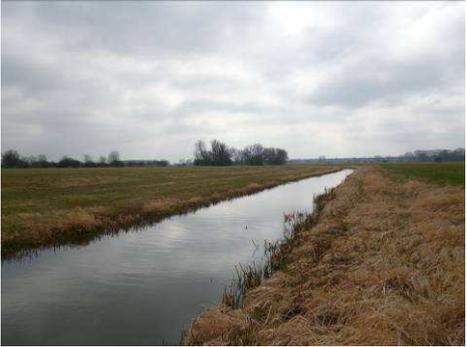
Gewässerabschnitt südlich Wentdorf			
Bestand BWP FGG Elbe	LAWA-Typ	0		
	Kategorie	künstlich		
	Zielerreichung Ökologie	unwahrscheinlich		
	Zielerreichung Chemie	wahrscheinlich		
Aktueller Zustand (2012)	LAWA-Typ-Vorschlag	19 – kleine Niederungsfließgewässer in Fluss- und Stromtälern		
	Kategorie-Vorschlag	künstlich		
	Hydromorphologische Qualitätskomponente	Gewässerstrukturgüte	Hydrologische Zustandsklasse	Ökologische Durchgängigkeit
		4	keine Bewertung	nein
Defizit	-2		-1	
Beschreibung	Gestreckter Verlauf, Regelprofil, flach bis mäßig tief eingeschnitten, langsam fließend, gehölzfreie Ufer, abschnittsweise Schlammsohle, sonst Sandsohle, keine Gewässerrandstreifen, Umlandnutzung Grünland und Acker, Flächennutzung bis Böschungsoberkante			
Belastungen	<ul style="list-style-type: none"> - keine Randstreifen - gehölzfreie Ufer, keine Beschattung - Stauregulierung durch Wehr an km 5+317

Restriktionen	<ul style="list-style-type: none"> - NSG Elbdeichhinterland (3036-501) - FFH-Elbdeichhinterland (3026-302) - LSG Brandenburgische Elbtalaue (3037-603) - Umlandnutzung 			
Entwicklungsziele	<ul style="list-style-type: none"> - Verbesserung Gewässerstrukturen und Gewässergüte - Förderung des Wasserrückhalts - Förderung des Stoffrückhalts

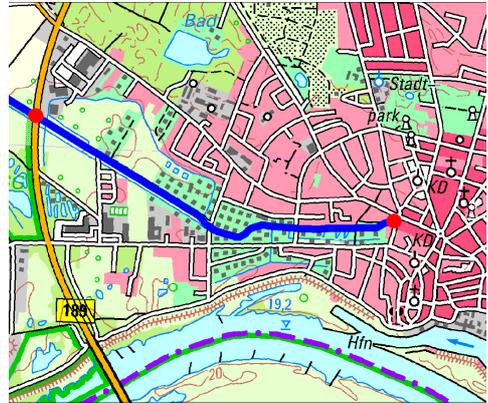
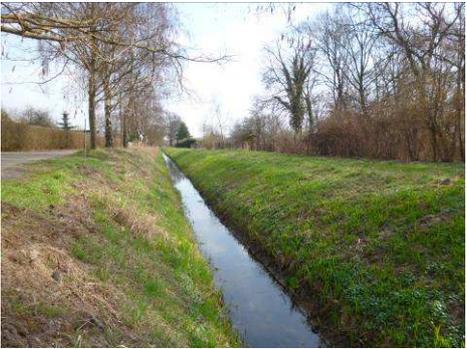
Ortslage Wittenberge				
Bestand BWP FGG Elbe	LAWA-Typ	0			
	Kategorie	künstlich			
	Zielerreichung Ökologie	unwahrscheinlich			
	Zielerreichung Chemie	wahrscheinlich			
Aktueller Zustand (2012)	LAWA-Typ-Vorschlag	19 – kleine Niederungsfließgewässer in Fluss- und Stromtälern			
	Kategorie-Vorschlag	künstlich			
	Hydromorphologische Qualitätskomponente	Gewässerstrukturgüte	Hydrologische Zustandsklasse	Ökologische Durchgängigkeit	
		4	keine Bewertung	ja	
	Defizit	-2		0	
Beschreibung	Gerader Verlauf, Regelprofil, mäßig bis tief eingeschnitten, langsam fließend, gehölzfreie Ufer, Sandsohle, Umland befestigte Verkehrsanlagen, Gärten Bebauung				
Belastungen	<ul style="list-style-type: none"> - Stadtlage Wittenberge - Befestigte Verkehrsanlagen

Restriktionen	<ul style="list-style-type: none"> - Stadtlage Wittenberge 				
Entwicklungsziele	<ul style="list-style-type: none"> - Verbesserung Gewässerstrukturen und Gewässergüte
