# Gewässerentwicklungskonzept Löcknitz (Elbe)

Karte 5-3: Gewässerstrukturkartierung - Bewertung nach WRRL

Blatt 3 von 4

Stand: Oktober 2013

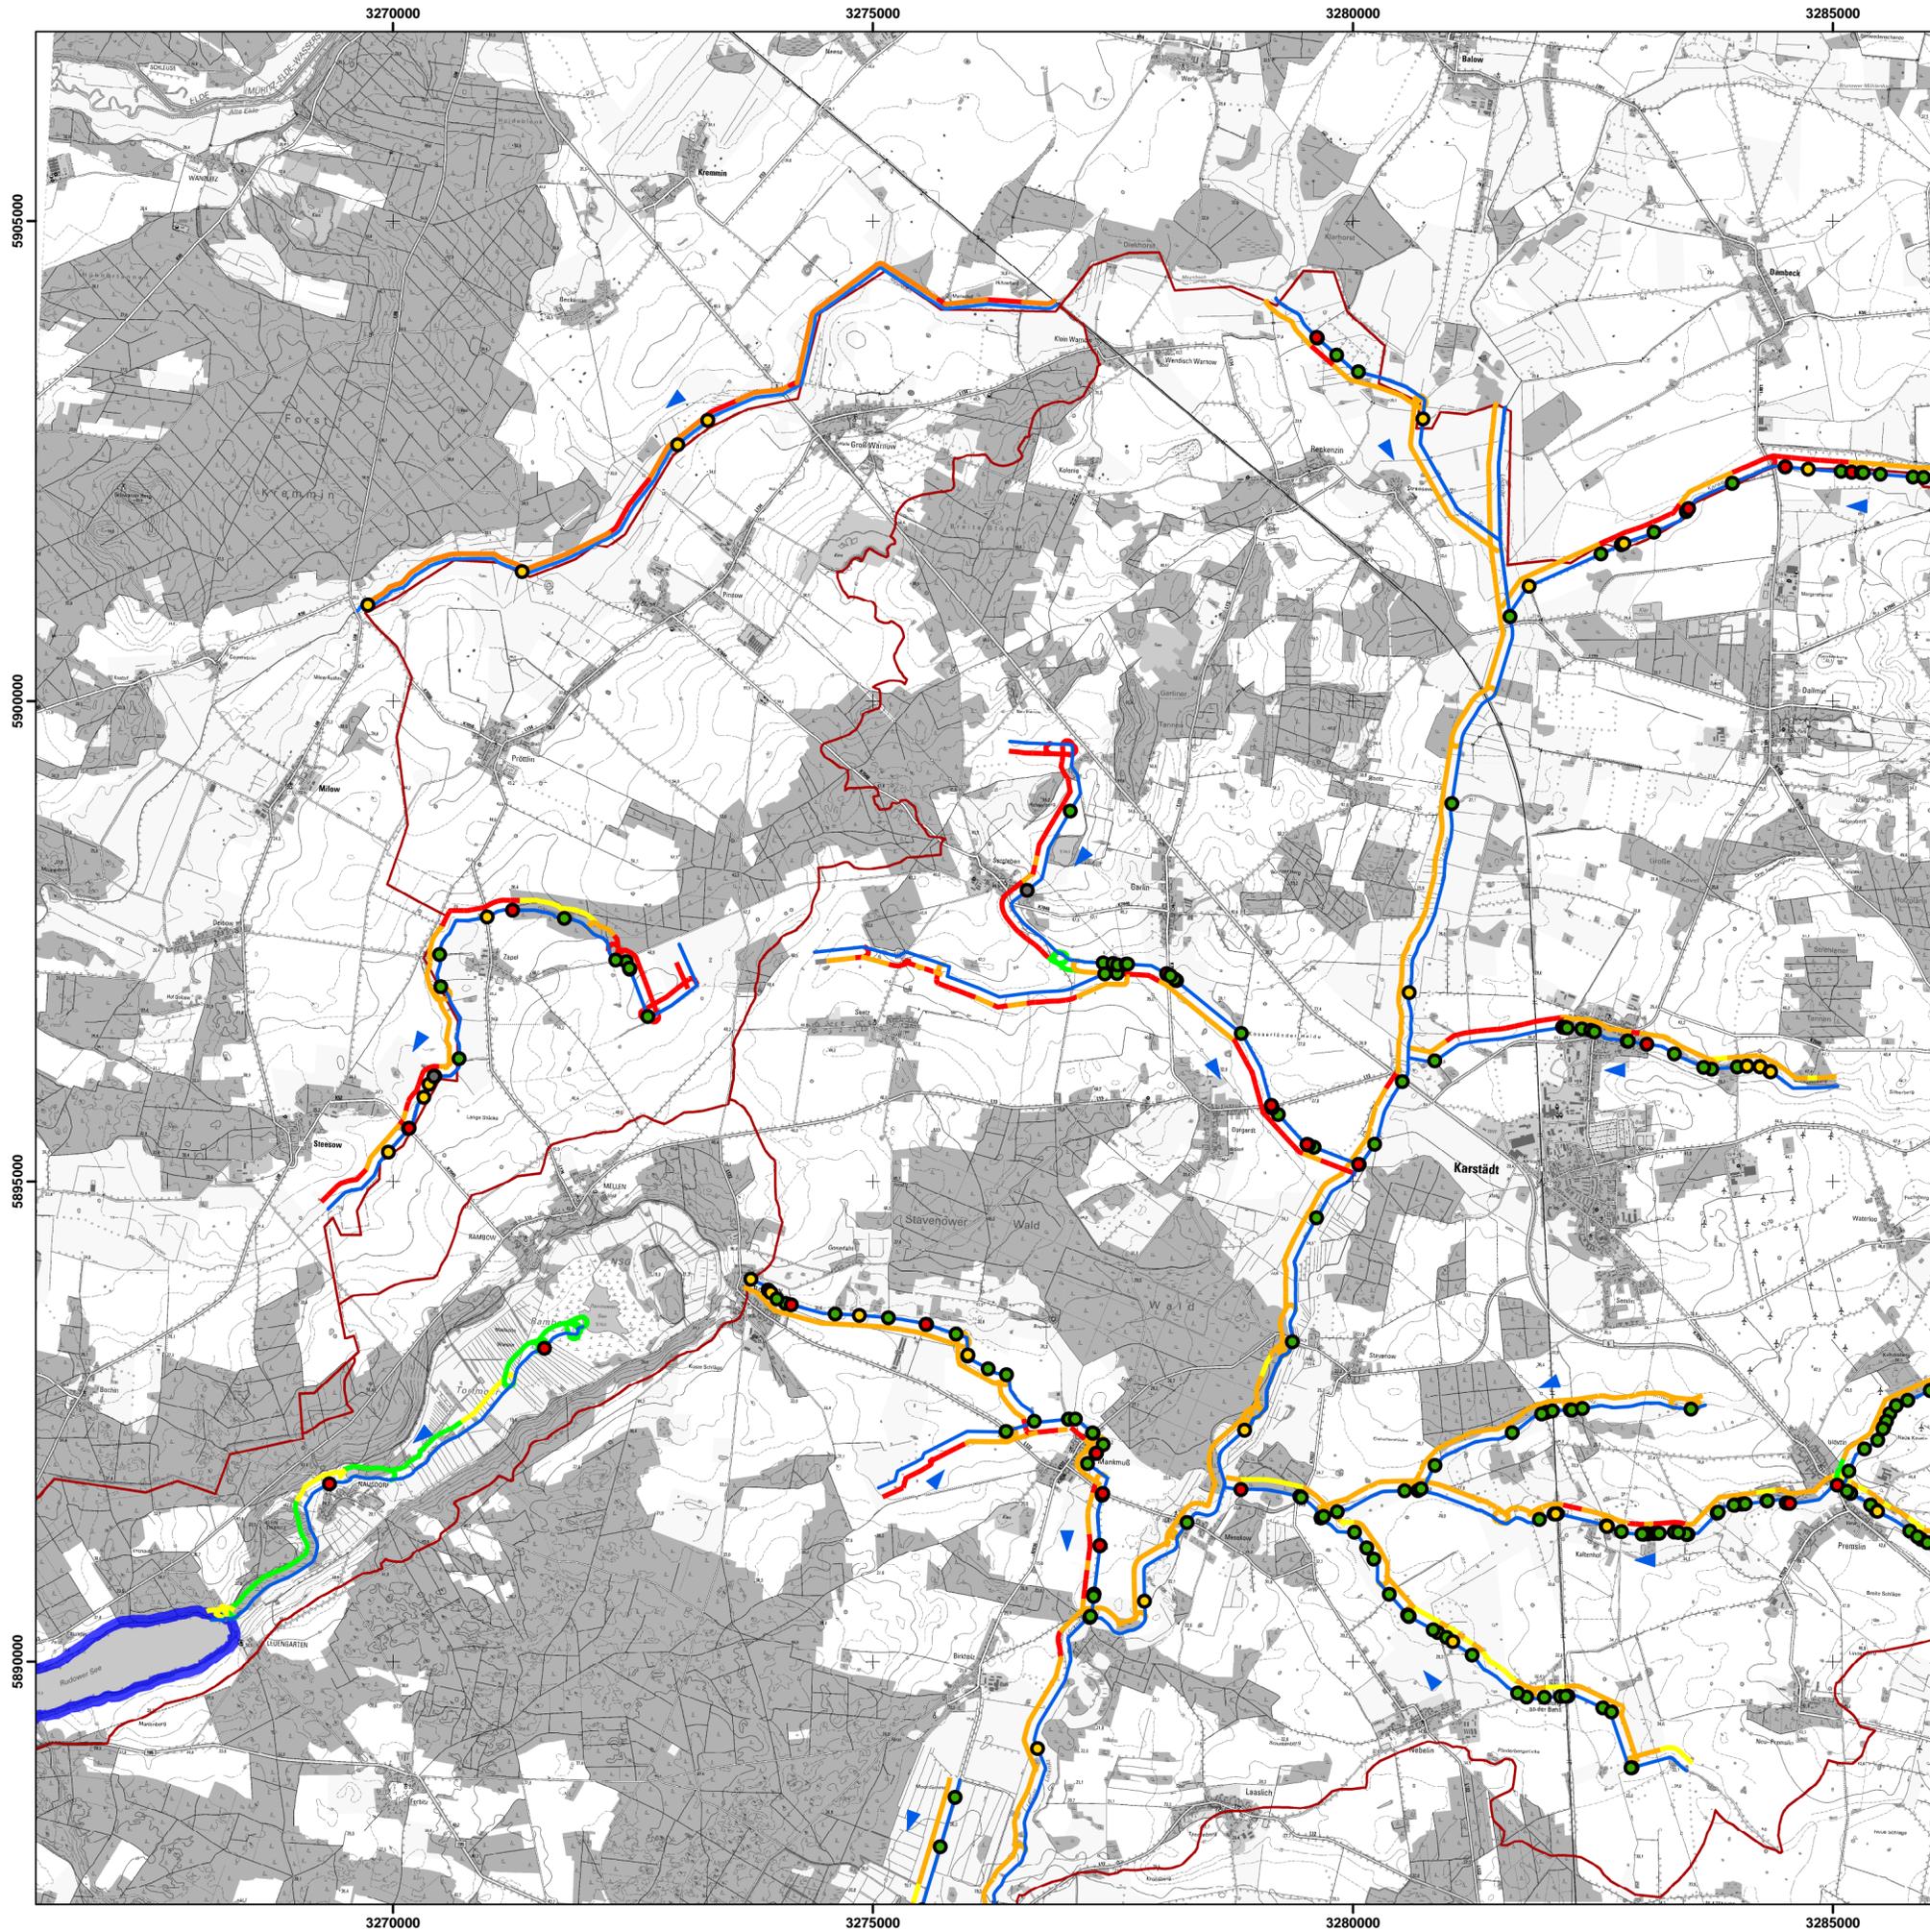
### Gewässerstrukturgüteklassen (in Fließrichtung rechts außen)

### Seeufergüteklasse nach AGBU e.V.

### ökologische Durchgängigkeit Bauwerke

an der Löcknitz (unterhalb Stat. 19+103) sowie am Meynbach Erhebung im Rahmen BVP in MV
