Altarmdokumentation Gewässerbegehung Datum: 31.03.2011	Gewässer: Faulles Fließ	Station	Blatt	
		von: 200 bis: 400	rechtsseitig <input checked="" type="checkbox"/>	linksseitig <input type="checkbox"/>
Länge in m: Mehrere Altarme		Breite in m: etwa 3 von bis		
Anschluss an Döllnfließ bei MQ <input checked="" type="checkbox"/> beidseitig vorhanden <input type="checkbox"/> nur oberwasserseitig <input type="checkbox"/> nur unterwasserseitig <input checked="" type="checkbox"/> kein Anschluss		Anschluss bei Döllnfließ nur bei HQ <input checked="" type="checkbox"/> beidseitig <input type="checkbox"/> nur oberwasserseitig <input type="checkbox"/> nur unterwasserseitig <input checked="" type="checkbox"/> kein Anschluss		
Profiltiefe in m: 0,2 – 0,4		Differenz aktueller Wasserspiegel im Altarm zu Geländeoberfläche der Aue in m: 0,1 – 0,4		
Wassertiefe im Altarm in m: 0,1 – 0,2				
Wasserführung <input checked="" type="checkbox"/> vorhanden, stehend <input checked="" type="checkbox"/> vorhanden, fließend <input type="checkbox"/> keine Wasserführung Bemerkung:		Gehölzbewuchs: <input type="checkbox"/> Gehölzsaum <input type="checkbox"/> lückiger Gehölzsaum <input checked="" type="checkbox"/> Ein

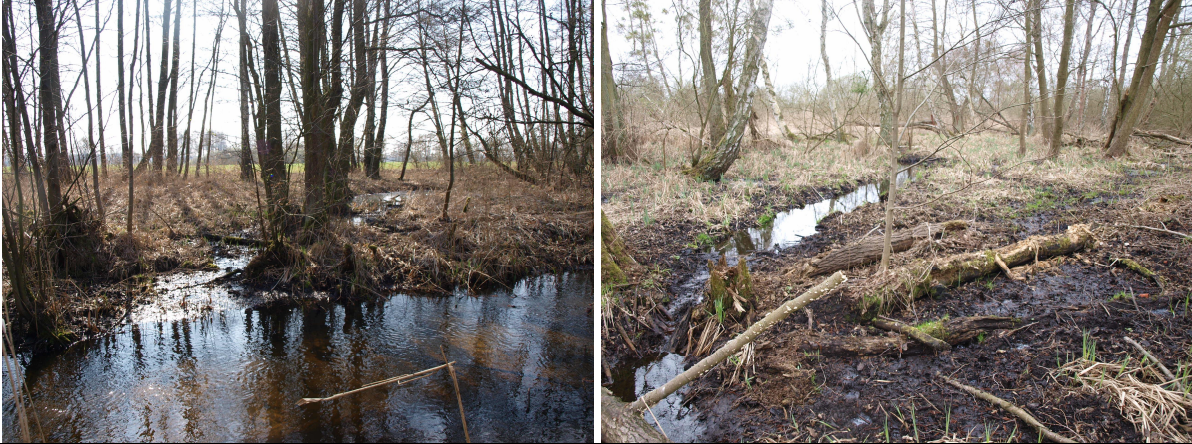
Biotoptypen: Altarme aufgrund Beschattung weitgehend Vegetationslos, Wasserlinse, Caltha		Sohlsubstrat: Torf		
Vegetation: Erlengehölz, Schilf, Sumpf-Segge, Sumpf-Dotterblume, Holunder				
angrenzende Nutzung / Biotoptyp wasserseitig: Erlengehölz, Schilf				
angrenzende Nutzung / Biotoptyp landseitig: quelliger Bruchwald, Grünland				
Foto:

Besonderheiten (Gräben, Leitungen, Freileitungen ect.): mehrere Altarmreste werden von Binnengräben geschnitten, Altarme haben aufgrund des quelligen Standortes Abfluss				
Maßnahmenvorschlag: Altarmanschluss nur bei Nutzungsaufgabe von Grünland möglich
