# Gewässerentwicklungskonzept (GEK) für die Einzugsgebiete Plane und Buckau sowie anteilig Elbe-Havel-Kanal, Ehle, Boner Nuthe, Elbe bei Wittenberg

im Auftrag des  
Landesamtes für Umwelt, Gesundheit und Verbraucherschutz Brandenburg  
(2017)

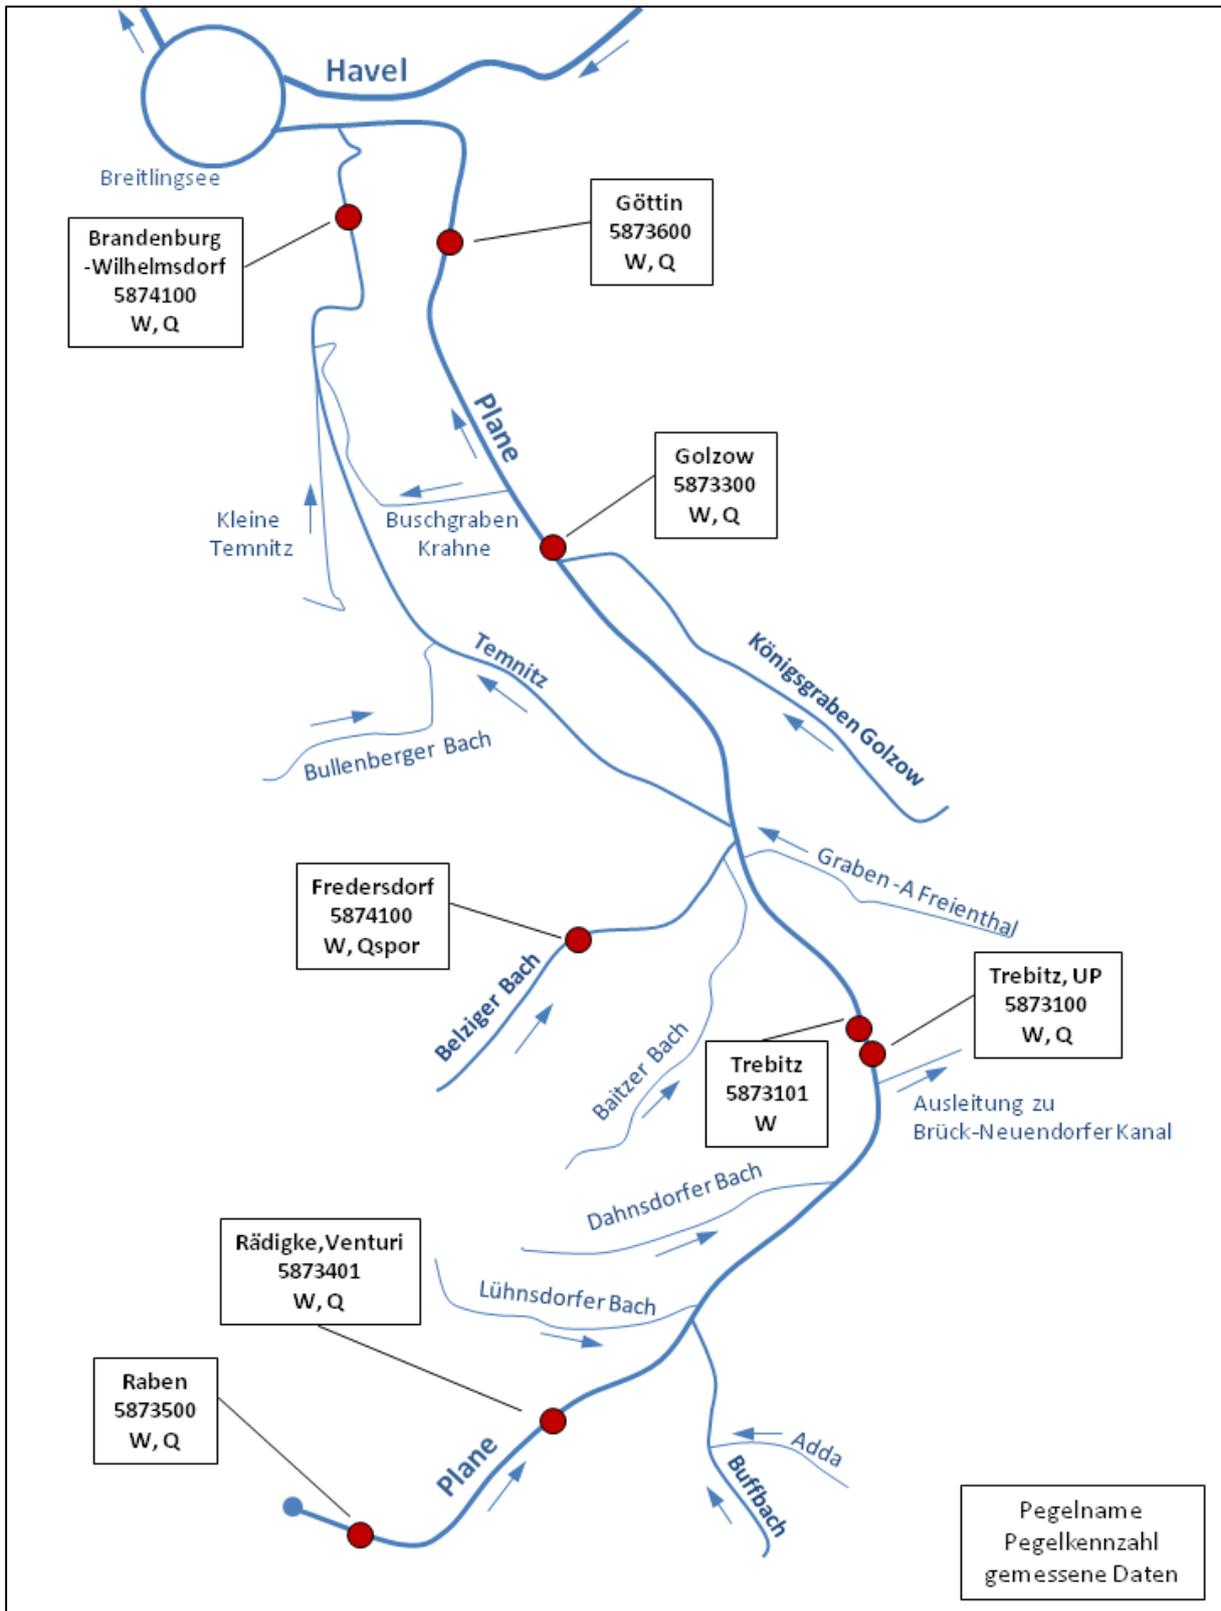
Abbildung 2-21: Pegel im Einzugsgebiet der Plane (Schema)

Im Einzugsgebiet der Plane liegen acht hydrologische Pegel. So wird der Durchfluss regelmäßig an sechs Stellen gemessen. Fünf Pegel liegen an der Plane, einer am Nebengewässer Temnitz. Der Wasserstand wird regelmäßig an acht Stellen gemessen. An dem Wasserstandspegel des Nebengewässers Belziger Bach wird sporadisch der Durchfluss gemessen. Die Abbildung 2-21 stellt schematisch die wichtigsten Fließgewässer und die Lage der Pegel im Einzugsgebiet der Plane dar.

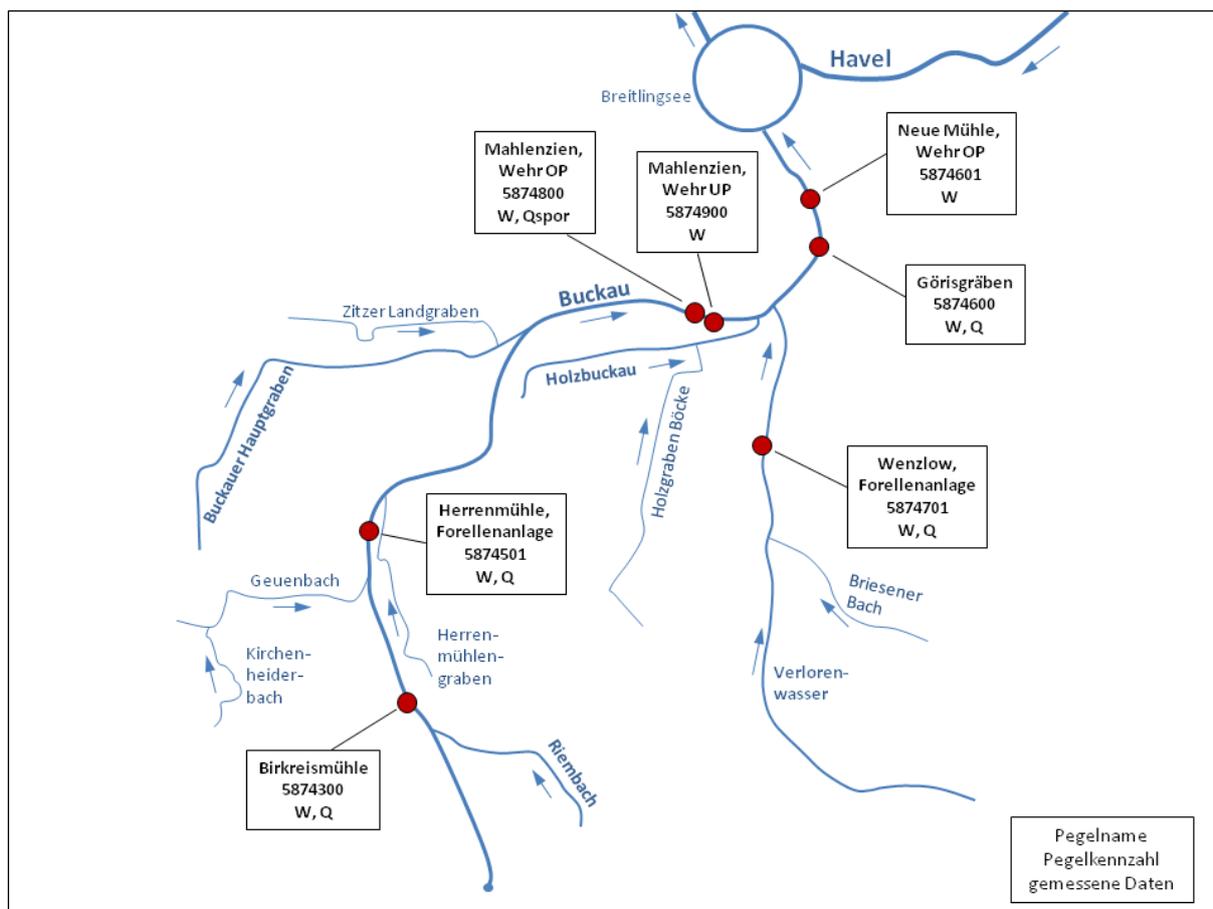
Abbildung 2-22: Pegel im Einzugsgebiet der Buckau (Schema)

Im Einzugsgebiet der Buckau sind sieben Pegel mit hydrologischer Durchfluss- und Wasserstandsmessung zu finden. Der Durchfluss wird regelmäßig an vier Stellen gemessen, wovon sich drei an der Buckau befinden und eine an dem Nebengewässer Verlorenwasser. Die Messung des Wasserstands erfolgt regelmäßig an sieben Stellen. An einem Pegel wird zusätzlich der Durchfluss sporadisch gemessen. Die Lage der Pegel im Einzugsgebiet der Buckau wird in Abbildung 2-22 schematisch dargestellt.

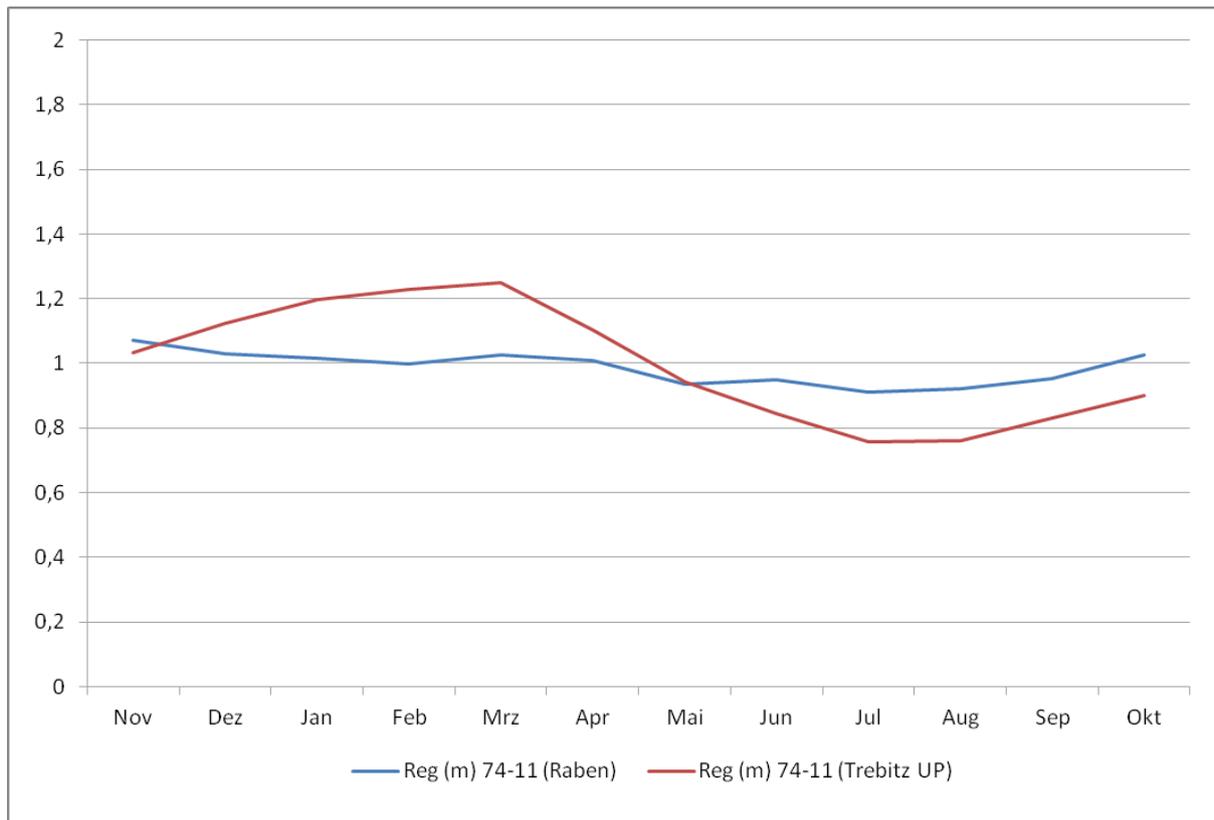
Abbildung 2-24: Abflussregime der Pegel Raben und Trebitz UP am Oberlauf der Plane (Legende: Reg(m) Zeitreihe Pegelname)

Als Hauptursache ist von einem stabilen Grundwasserzustrom vom Fläming auszugehen. Zudem hat die Schwankung der klimatischen Wasserbilanz nur einen geringen Einfluss auf das Abflussverhalten, denn durch den großen Waldanteil muss von einer Gebietsreaktion mit sehr großen Speicherungs- und Verzögerungsprozessen ausgegangen werden.

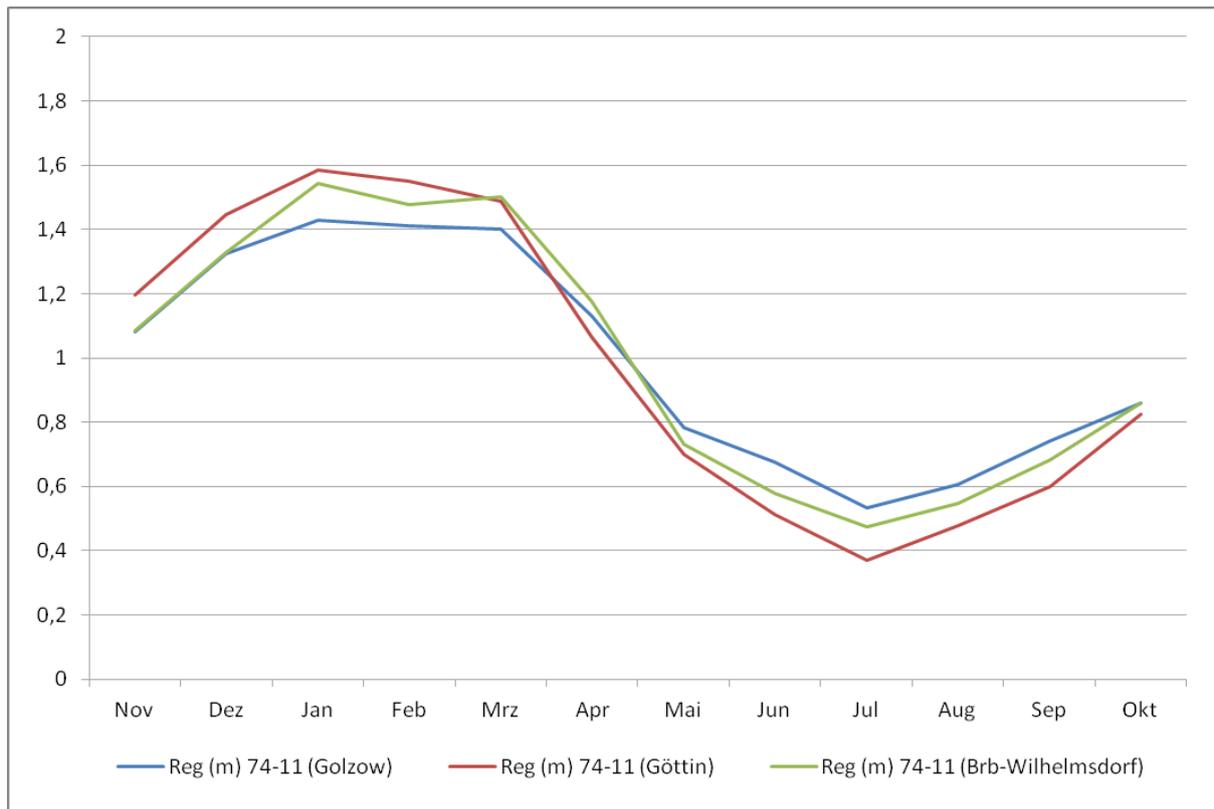
Abbildung 2-25: Abflussregime der Pegel Golzow und Götting am Unterlauf der Plane und des Pegel Brandenburg-Wilhelmsdorf am Unterlauf des linken Nebenflusses Ternitz (Legende: Reg(m) Zeitreihe Pegelname)

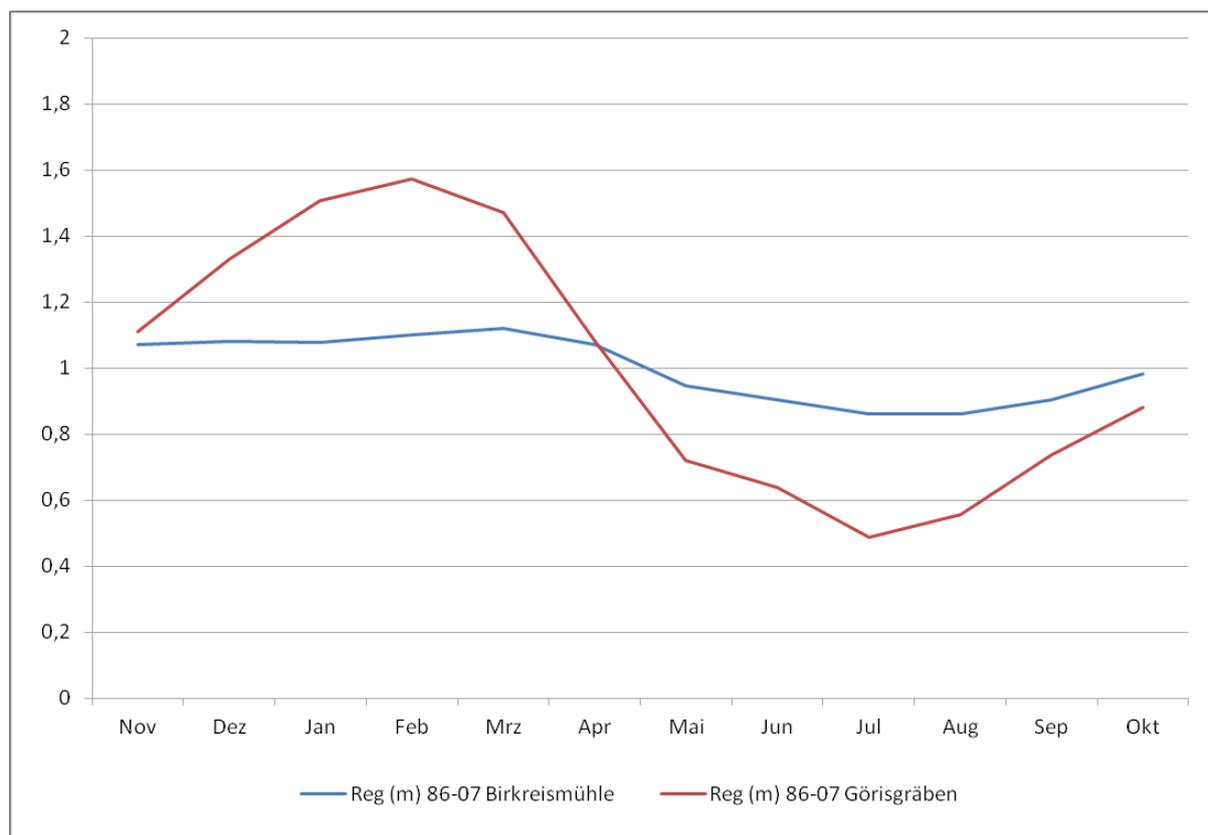
Abbildung 2-26: Abflussregime der Pegel an der Buckau (Legende: Reg(m) Zeitreihe Pegelname)

Die Regime der Pegel Birkenreismühle und Herrenmühle, Forellenanlage im Oberlauf der Buckau sind als **basisabflussdominierter Abflussregimety** gemäß MEHL (1998) sowie MEHL & THIELE (1998) anzusprechen (siehe Abbildung 2-26). Dies wird durch den starken Grundwasserzustrom aus Fläming hervorgerufen. Diese ausgeglichene Abflussdynamik entspricht auch der Referenzbedingung des sandgeprägten Tieflandbaches (LAWA-Typ 14). Das Regime des Pegels Görigräben entspricht dem **dynamischen Abflussregimety** (MEHL 1998, MEHL & THIELE 1998). Der langjährige Jahresgang des Abflusses zeigt bei diesem Regimety deutliche saisonale Unterschiede. Es treten deutliche Winter / Frühjahrsmaxima des Abflusses auf, während im Hoch- und Spätsommer Niedrigwasserextreme zu verzeichnen sind. Dass anhand der Pegeldata ermittelte dynamische Abflussregimety stimmt mit den Referenzbedingungen für Kleine Niederungsfließgewässer in Fluss- und Stromtälern (LAWA-Typ 19) überein. Für LAWA-Typ 19 werden geringe bis hohe Abflussschwankungen im Jahresverlauf angenommen (LUGV 2009a).

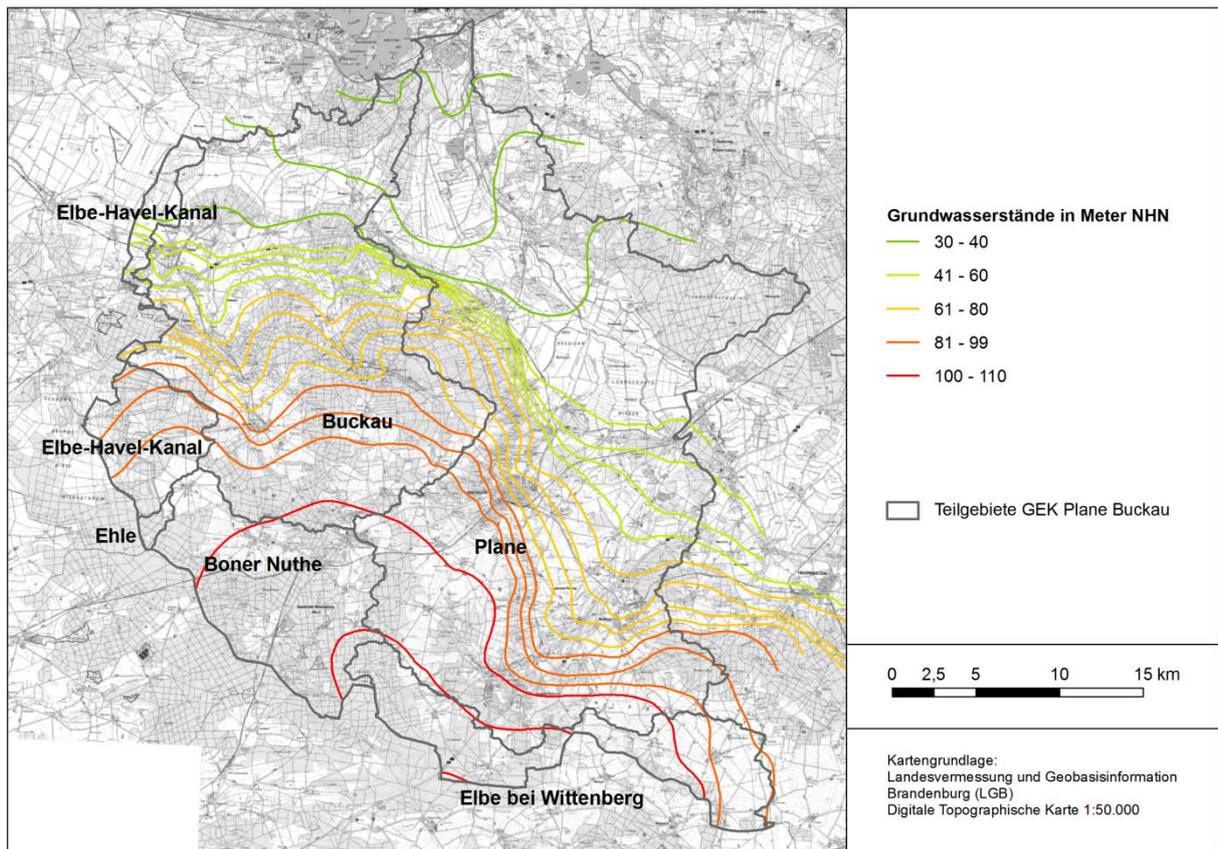
Abbildung 2-27: Karte der Hydroisohypsen im GEK-Gebiet Plane-Buckau (LUGV 2012)

Die Grundwassereinzugsgebiete von Plane und Buckau entsprechen in großen Teilen dem Oberflächenwassereinzugsgebiet. Einen Grundwasserzustrom aus dem Einzugsgebiet der Boner Nuthe gibt es zur Buckau. Zudem ist im äußersten Süden ein erheblicher Grundwasserzustrom aus dem Fläming bzw. dem Elbeeinzugsgebiet bei Wittenberg ins Plane-Einzugsgebiet zu verzeichnen (siehe Abbildung 2-27).

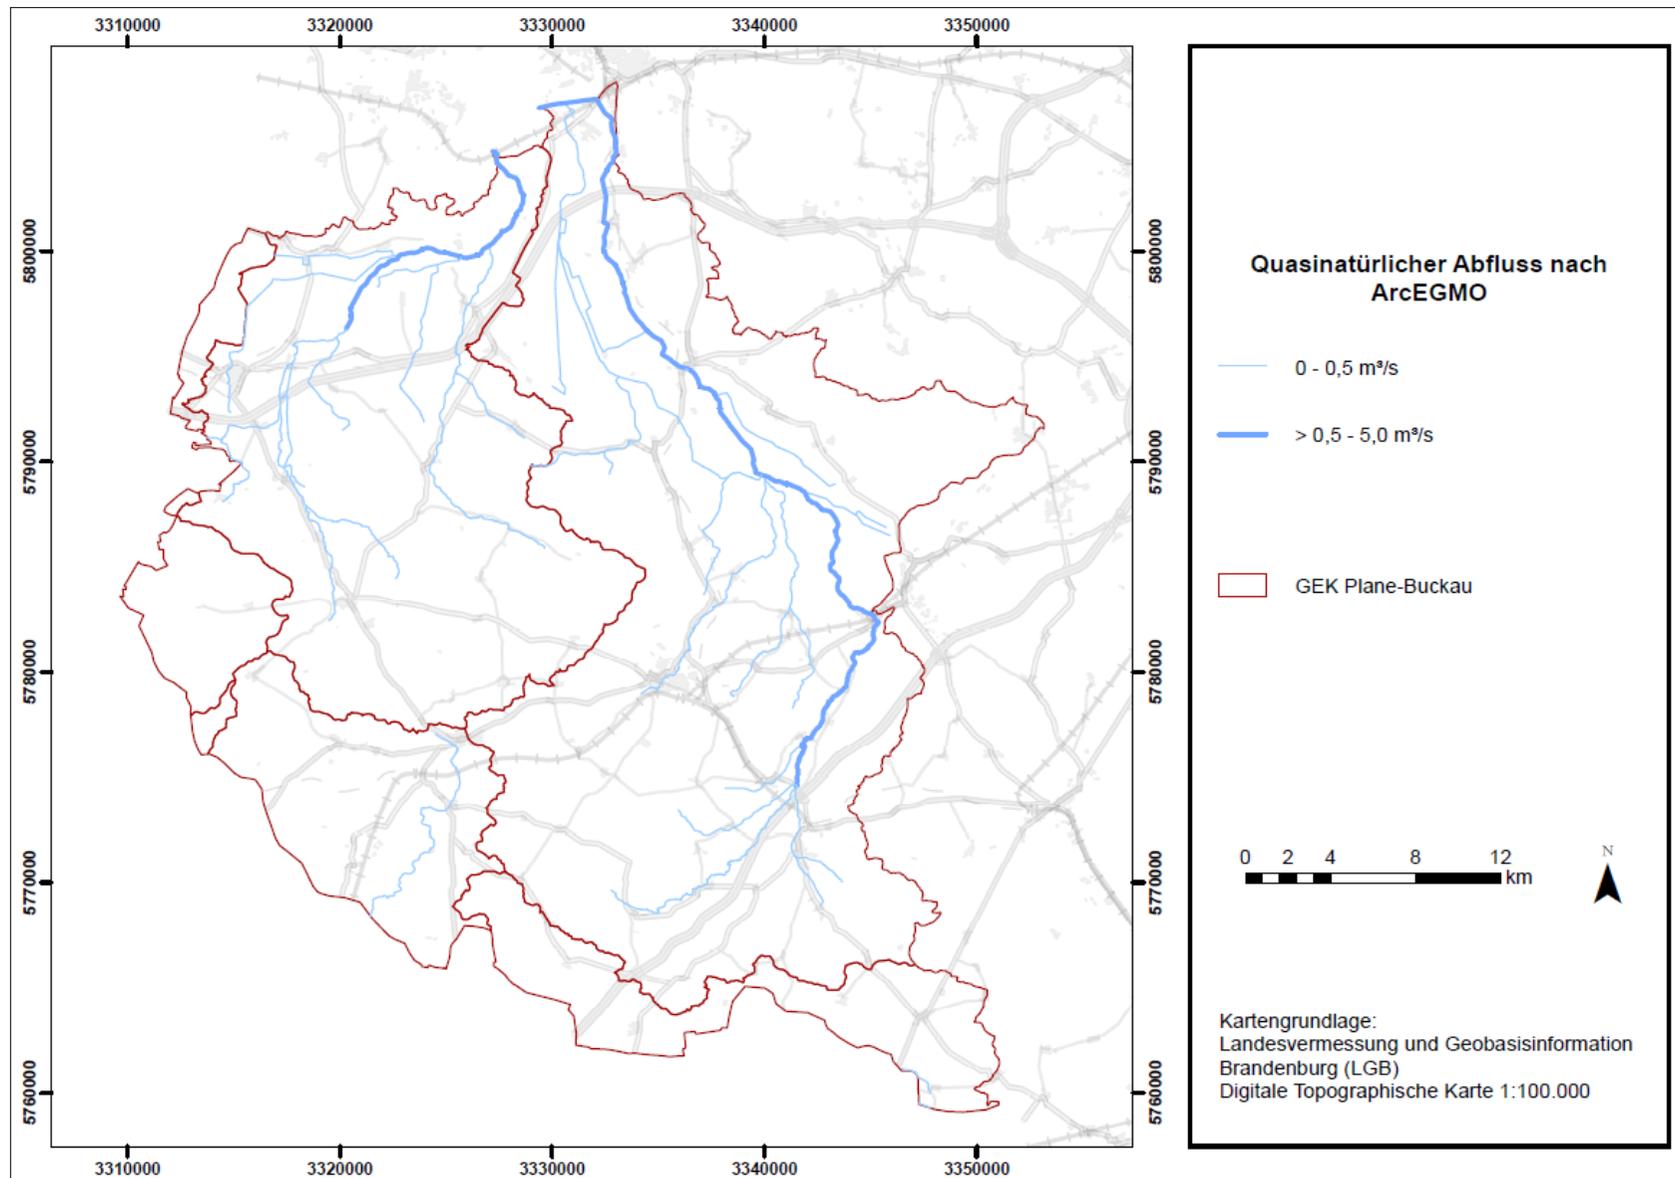
Abbildung 5-1: Quasinatürlicher Abfluss nach ArcEGMO der Gewässer im GEK-Gebiet Plane-Buckau (auf Grundlage von LUGV 2011a)

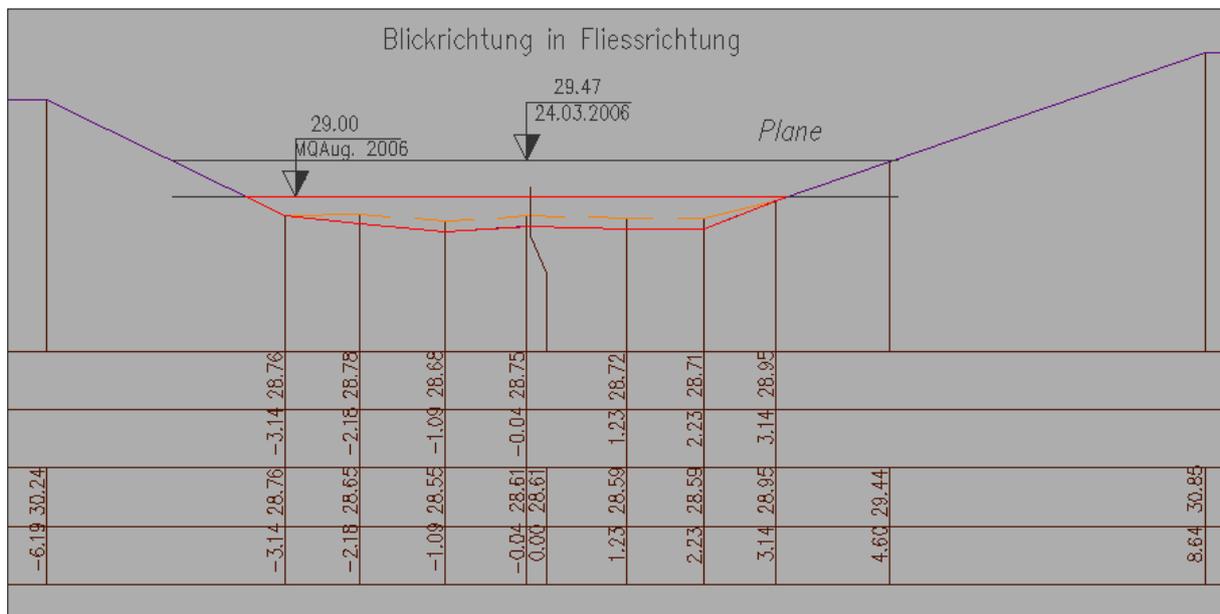
Abbildung 5-46: Querprofil Station 5+000 mit zum Zeitpunkt der Vermessung ermittelter Wasserspiegellage von 29,47 m NHN und Wasserspiegellage von 29,00 m NHN für August-Verhältnisse entsprechend der langjährig beobachteten Reihe des Pegels Götting (Quelle Vermessungsunterlagen, geändert)

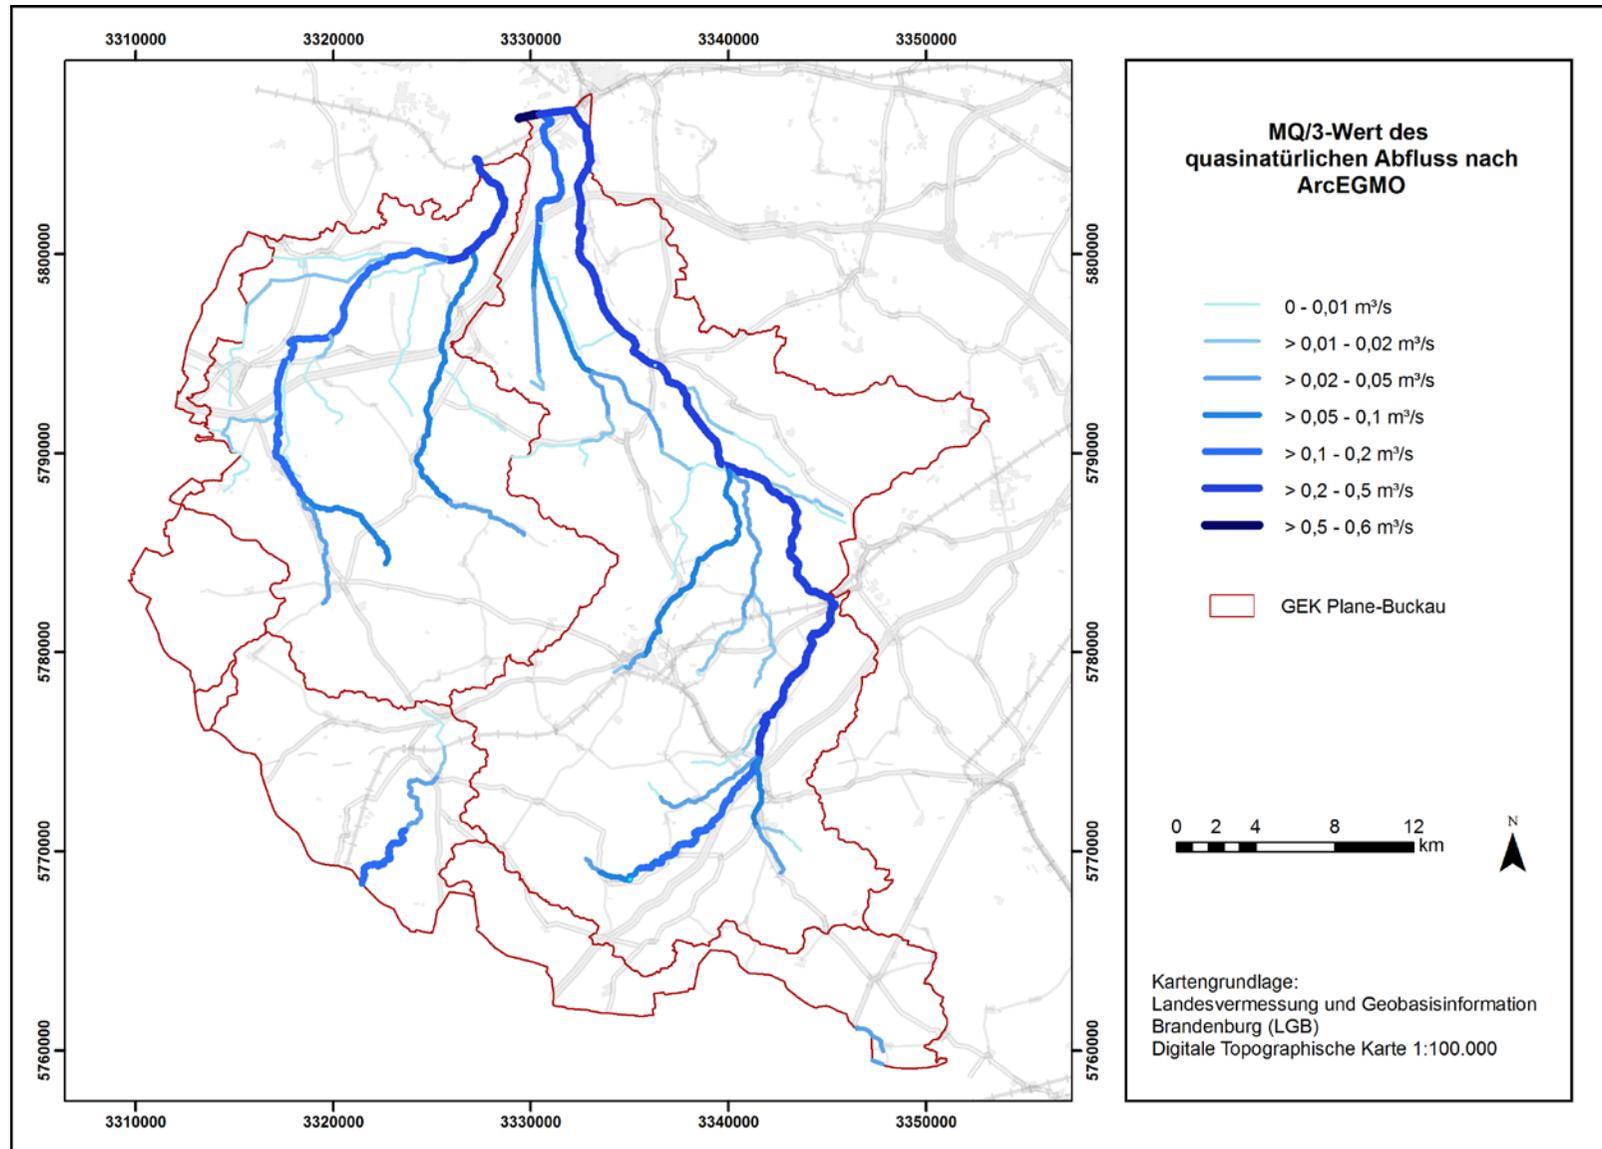
Abbildung 5-47: MQ/3-Werte aus dem ArcEGMO als Anhalt für einen Mindestabfluss im GEK-Gebiet (auf Grundlage von LUGV 2011a)

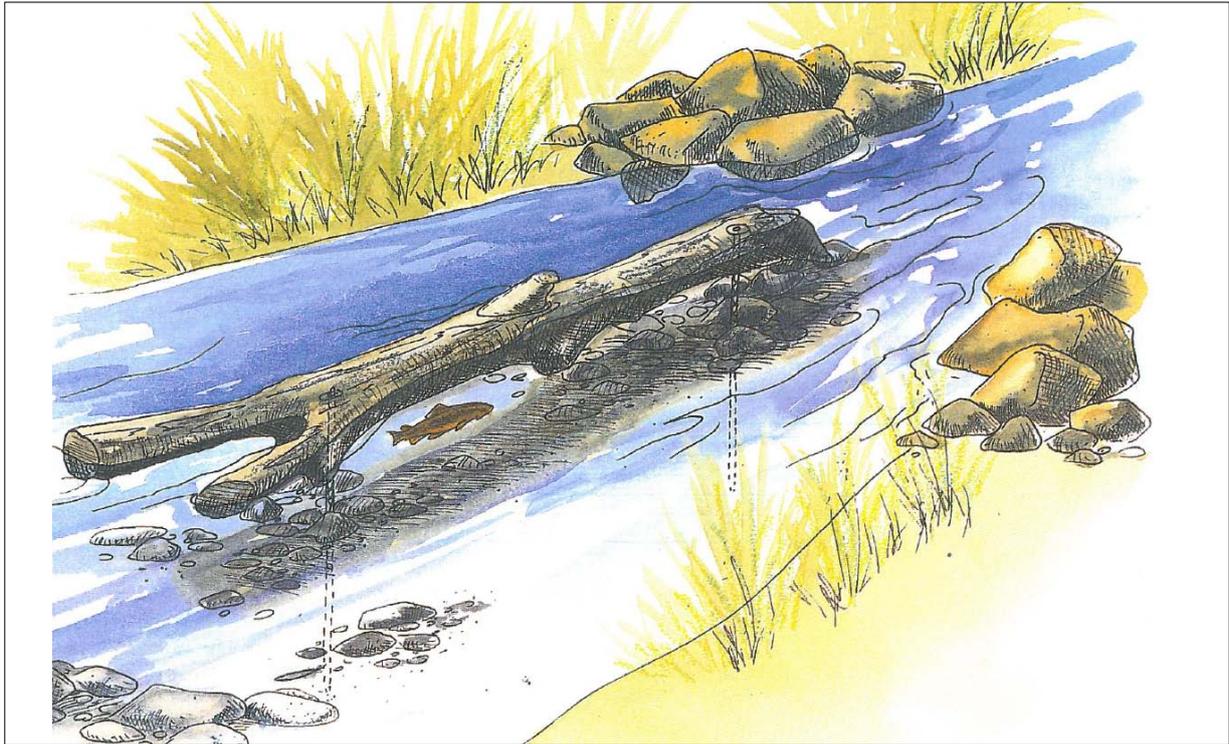
Abbildung 7-7: An der Sohle befestigter, unterströmter Totholzstamm (HUNT 1993)

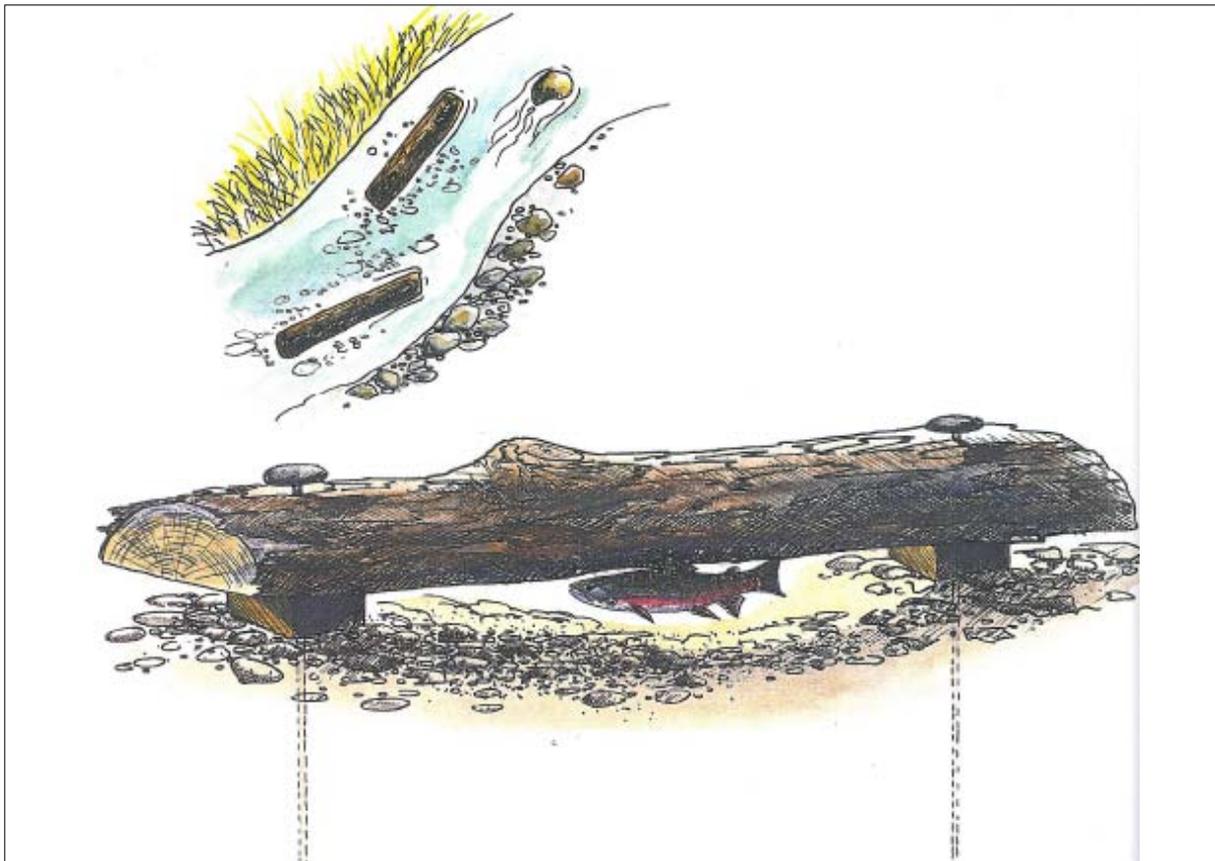
Abbildung 7-8: Flach über der Sohle befestigte, unterströmte Stammhälfte (HUNT 1993)

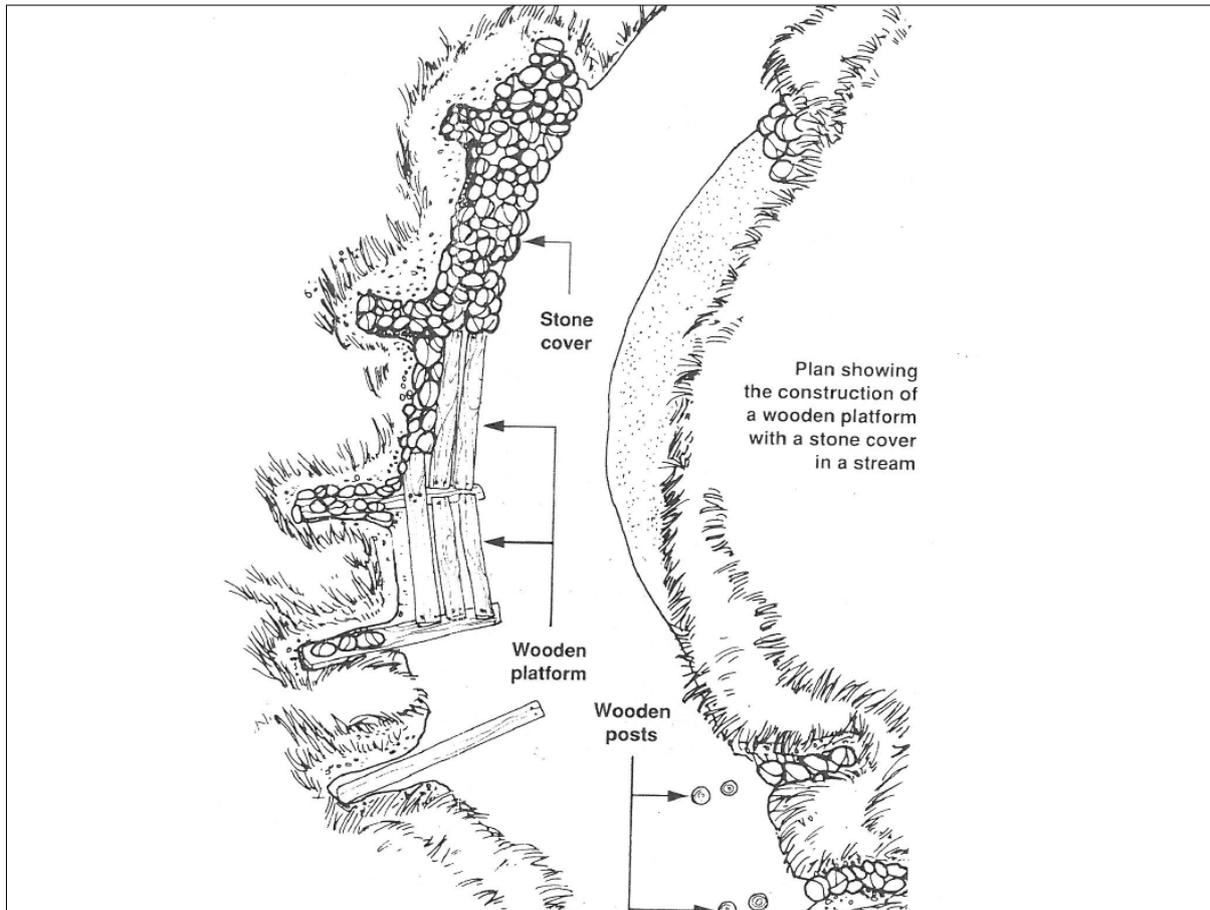
Abbildung 7-9: Hedingkehlbuhnen in der Draufsicht (FAO 1998)

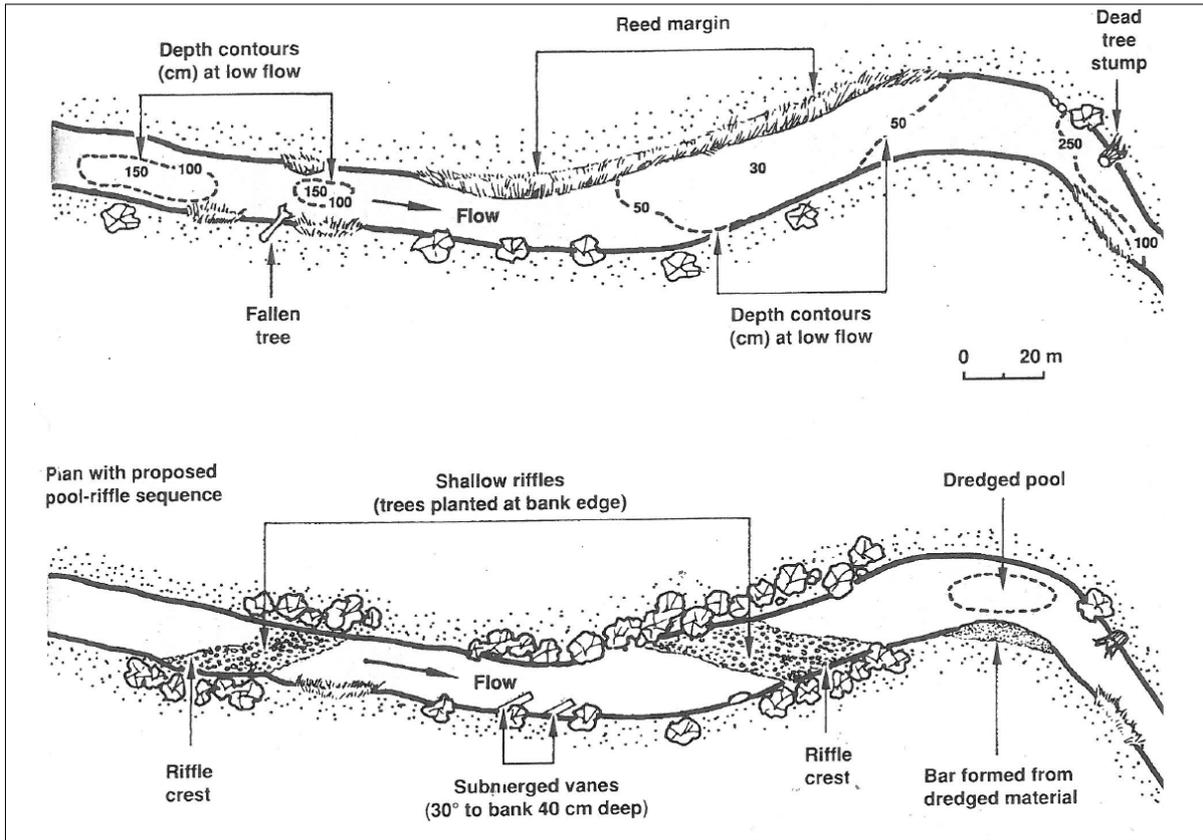
Abbildung 7-10: Initialisierungsstrukturen zur eigendynamischen Erhöhung der Breiten und Tiefenvarianzen (FAO 1998)

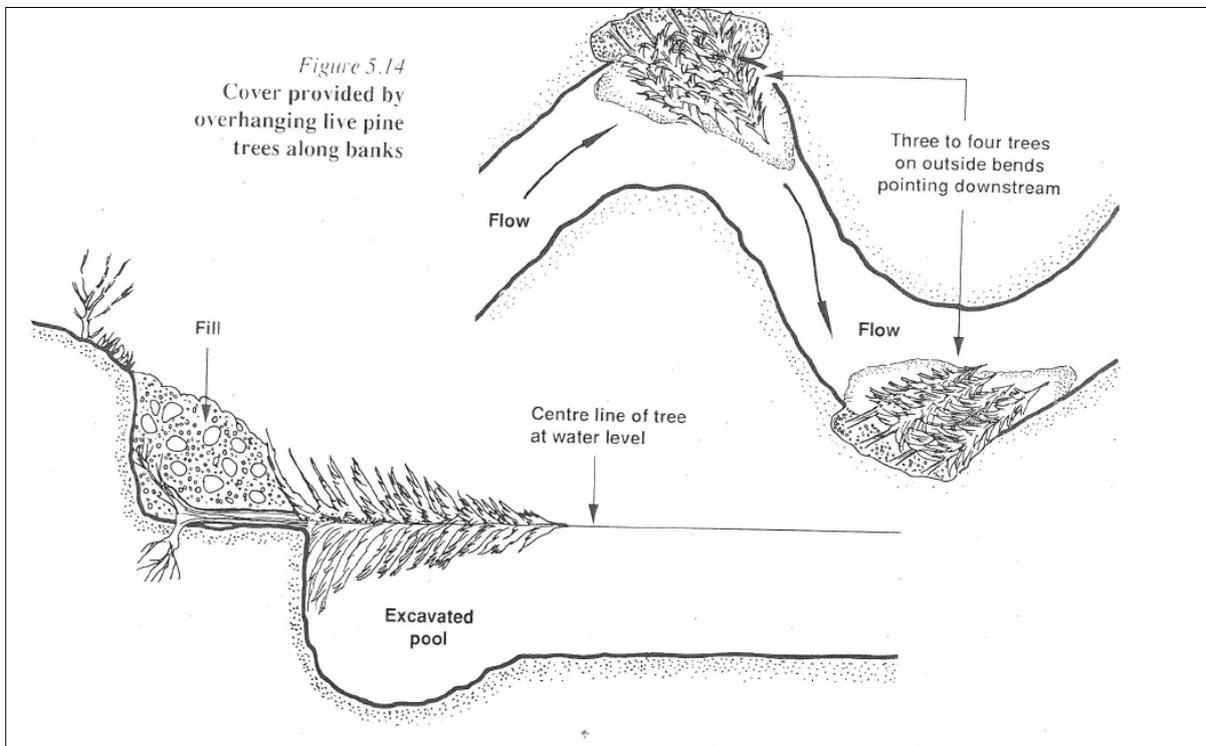
Abbildung 7-11: Rauhbaumverbau zur Querschnittseinengung (FAO 1998)

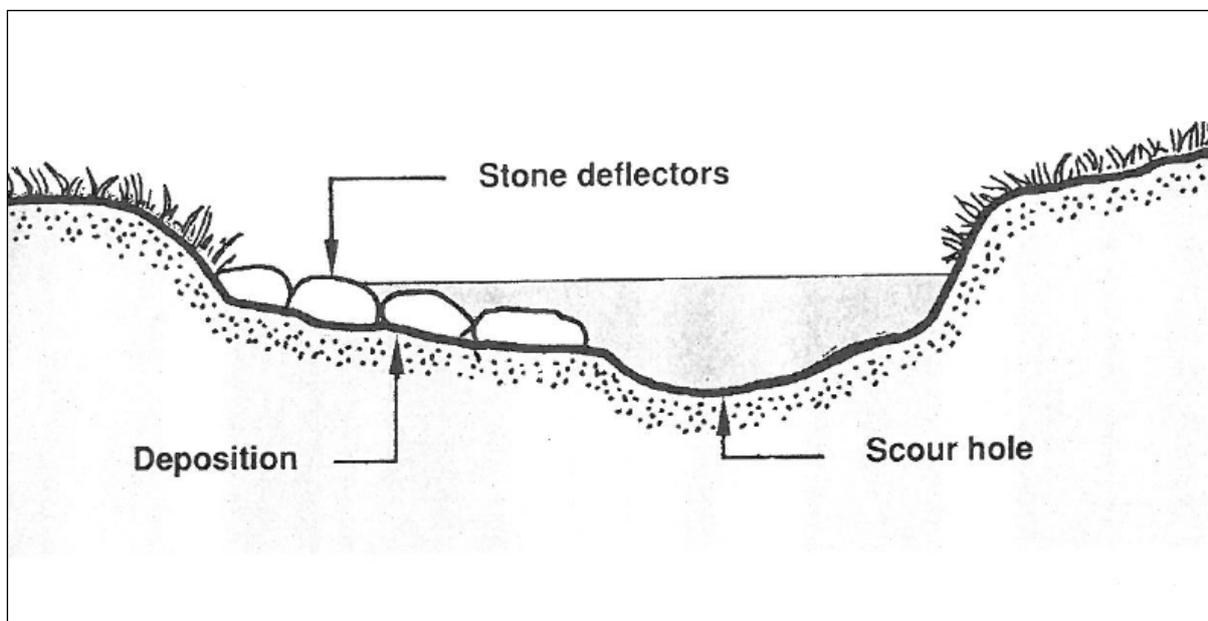
Abbildung 7-13: Feldsteinbuhnen zur Querschnittsverengung und Strömunglenkung (FAO 1998)

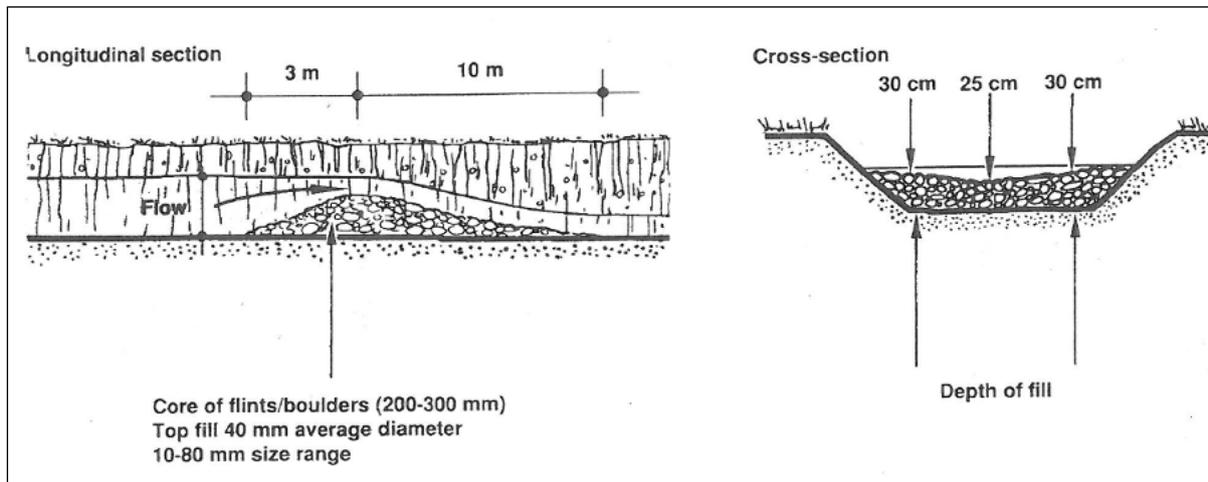
Abbildung 7-15: Kiesrausche (FAO 1998)

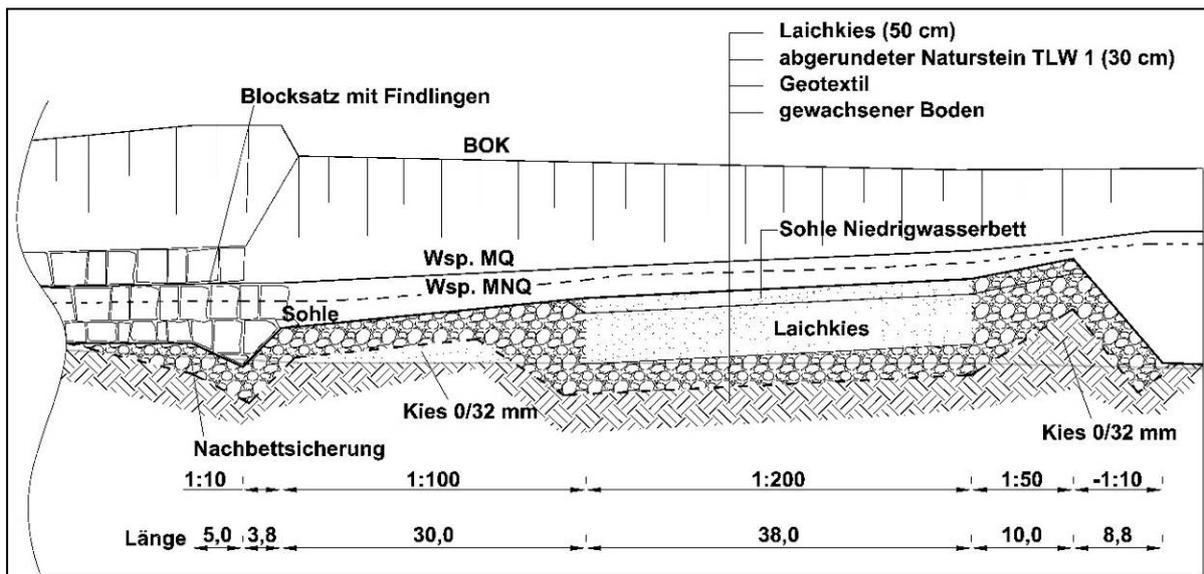
Abbildung 7-20: Naturnah gestalteter Sohlübergang mit Habitatfunktionen, Längsschnitt

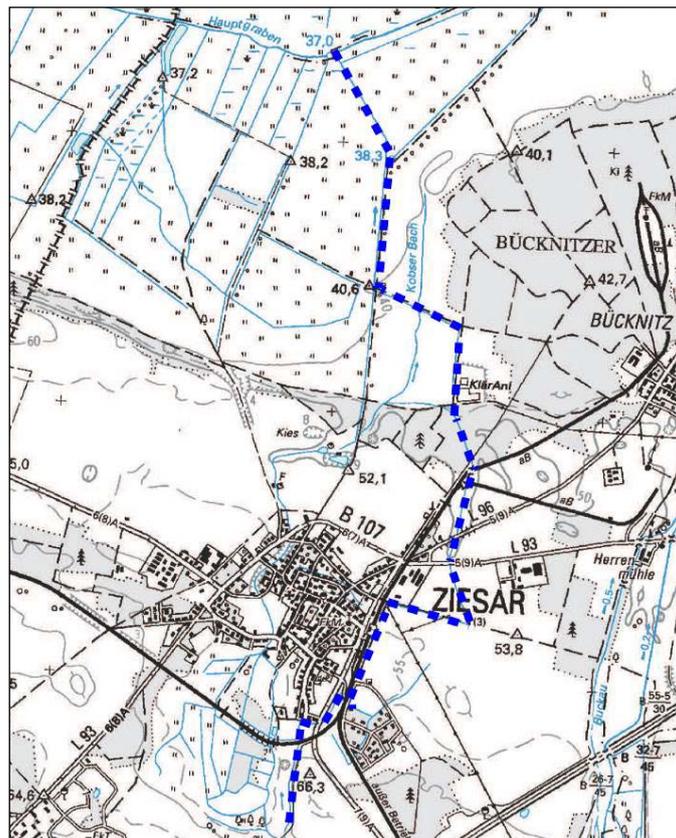
Abbildung 7-24: Neutrassierung Kobser Bach (Buckauer Hauptgraben)

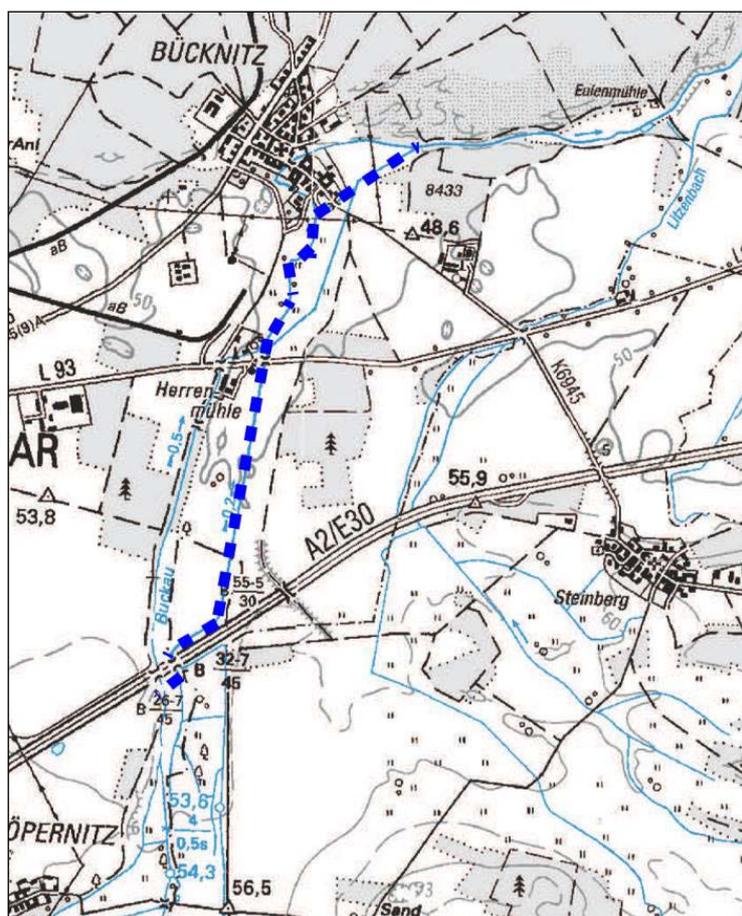
Abbildung 7-25: Neutrassierung der Buckau im Bereich Herrenmühle und Mühle Bücknitz

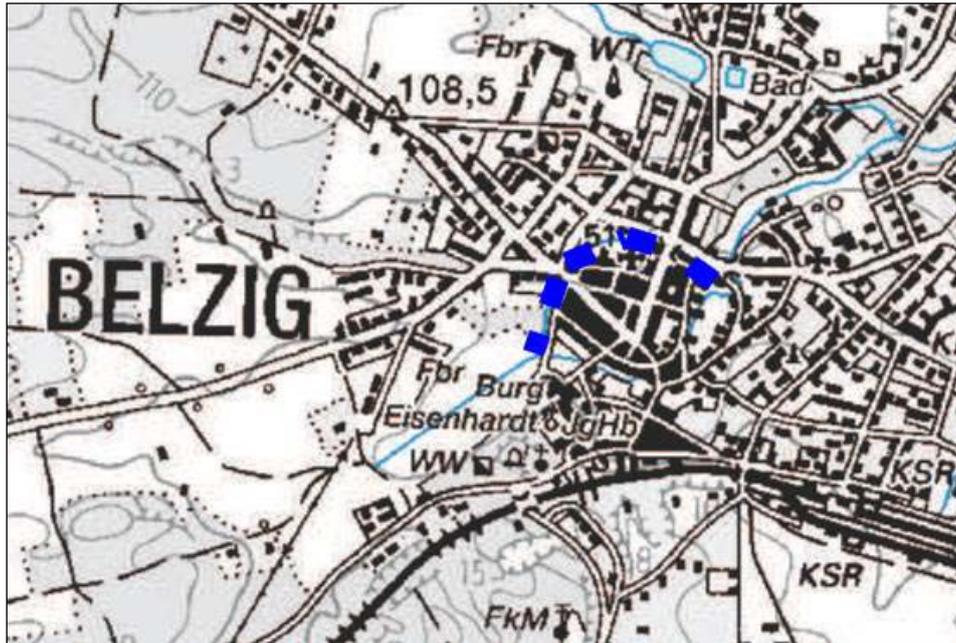
Abbildung 7-29: Neutrassierung des Belziger Baches in der Stadtlage
