Gewässername	Verlorenwasser	WK-Code	DE58728_453		
Planungsabschnitt	DE58728_453_P01	Stationierung	km von 0+000 bis 3+135		
Begrenzung des Abschnitts

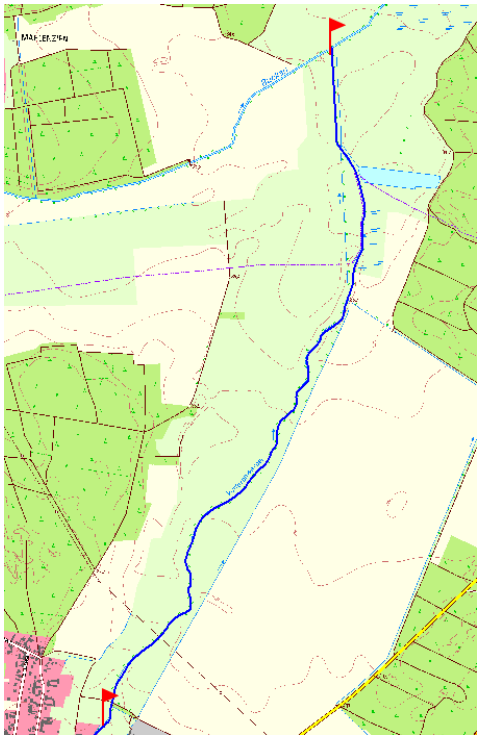
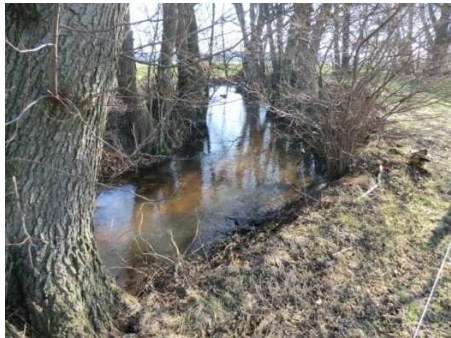
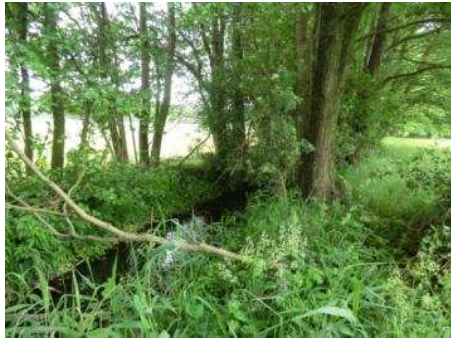
Einmündung in Buckau bis nördlicher Ortsrand von Wenzlow					
Bestand BWP FGG Elbe	LAWA-Typ	14 – sandgeprägter Tieflandbach			
	Kategorie	natürlich			
	Zielerreichung Ökologie	wahrscheinlich			
	Zielerreichung Chemie	wahrscheinlich			
Aktueller Zustand (2012)	LAWA-Typ-Vorschlag	14 – sandgeprägter Tieflandbach			
	Kategorie-Vorschlag	natürlich			
	Hydromorphologische Qualitätskomponente	Gewässerstrukturgüte	Hydrologische Zustandsklasse	Ökologische Durchgängigkeit	
		3	1	ja	
Defizit	-1	R	0		
Beschreibung	Abschnitt im schwach geschwungenen Verlauf, durchgehend durch vorhandene Gehölze beschattet; im Lauf Totholz und randseitig Detritus aufgelagert, unterhalb des Ortes verwallt				
Belastungen	Beweidung teilweise bis an die Böschungskante

Restriktionen	SPA-Gebiet „Fiener Bruch“ (DE 3640-421), FFH-Gebiet „Buckau und Nebenfließe Ergänzung“ (DE 3640-302), LSG „Brandenburger Wald- und Seengebiet“ (DE3640-602)				
Entwicklungsziele und Strategien	Verbesserung der Gewässerstruktur, Laufkrümmung, Strömungsdiversität, Breiten- und Tiefenvarianz, Sohlenstrukturdiversität, Verbesserung der ökologischen Durchgängigkeit				
Vorschläge für Maßnahmen/Umsetzungsstrategien	zwischen Wenzlow und Mündung in Buckau Umleitung Verlorenwasserbach in Nebengerinne nur noch ab MQ (Hochwasserschutz) (M01), Profil des alten Hauptgerinnes aufweiten, bis MQ Abfluss nur noch im Verlorenwasserbach, Erwerb der Flächen (M17), Entwicklungskorridor und Randstreifen vorhalten (M02, M03, M08), Einbau von Totholz, Steinen und Substrat (M16)

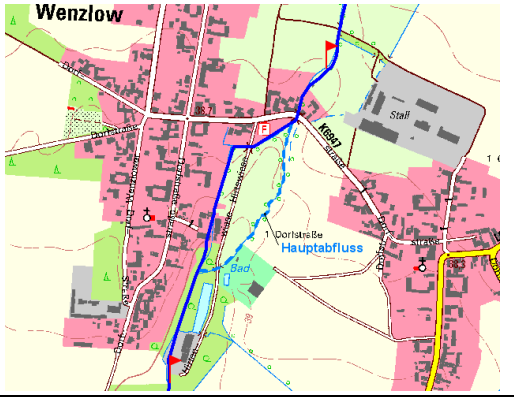
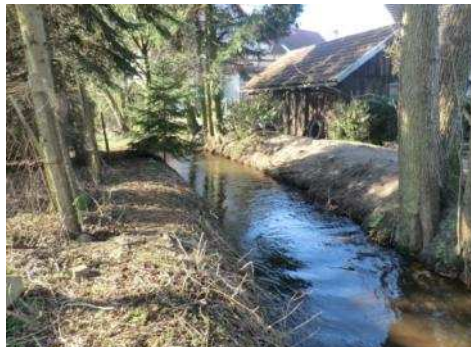
Gewässername	Verlorenwasser	WK-Code	DE58728_453		
Planungsabschnitt	DE58728_453_P02	Stationierung	km von 3+135 bis 3+920		
Begrenzung des Abschnitts

nördlicher Ortsrand von Wenzlow bis südlicher Ortsrand von Wenzlow				
Bestand BWP FGG Elbe	LAWA-Typ	14 – sandgeprägter Tieflandbach			
	Kategorie	natürlich			
	Zielerreichung Ökologie	wahrscheinlich			
	Zielerreichung Chemie	wahrscheinlich			
Aktueller Zustand (2012)	LAWA-Typ-Vorschlag	14 – sandgeprägter Tieflandbach			
	Kategorie-Vorschlag	natürlich			
	Hydromorphologische Qualitätskomponente	Gewässerstrukturgüte	Hydrologische Zustandsklasse	Ökologische Durchgängigkeit	
		3	1	nein	
Defizit	-1	R	-3		
Beschreibung	leicht geschwungener Lauf mit Gehölzen am Ufer und Totholz auf der Sohle, am Anfang und Ende des Abschnitts Verwallungen, oberhalb der Straße wird der Hauptabfluss im rechten Abzweig abgeführt (Abweichung von vorgegebener Route), linker Bereich episodisch trocken

Belastungen	Abflussaufteilung bei St.3+795 für Angelteich (Fischteiche Wenzlow), Straßenbrücke K6947 in Wenzlow für Fischotter nicht passierbar, Verwallungen, Wasserentnahmen und -einleitungen				
Restriktionen	FFH-Gebiet „Buckau und Nebenflüsse Ergänzung“ (DE 3640-302), Ortsrand Wenzlow, Fischteiche Wenzlow, Wasserrechtliche Nutzungsgenehmigung zur Entnahme und Einleitung von Wasser				
Entwicklungsziele und Strategien	Verbesserung der Gewässerstruktur, Verbesserung der ökologischen Durchgängigkeit				
Vorschläge für Maßnahmen/Umsetzungsstrategien	Umverlegung Hauptlauf in vorhandenen Altlauf östlich um Wenzlow (M04); Herstellung der ganzjährigen ökologischen Durchgängigkeit für Fische und Wirbellose – Umgehung Forellenanlage - Umverlegung des Gewässers in der Auftragsstrecke, Abriss Betonrinne (M01 – M03), Variante: gestuftes Profil (M10) und Einbau von Totholz (M11), Abschlagbauwerk errichten (M12)

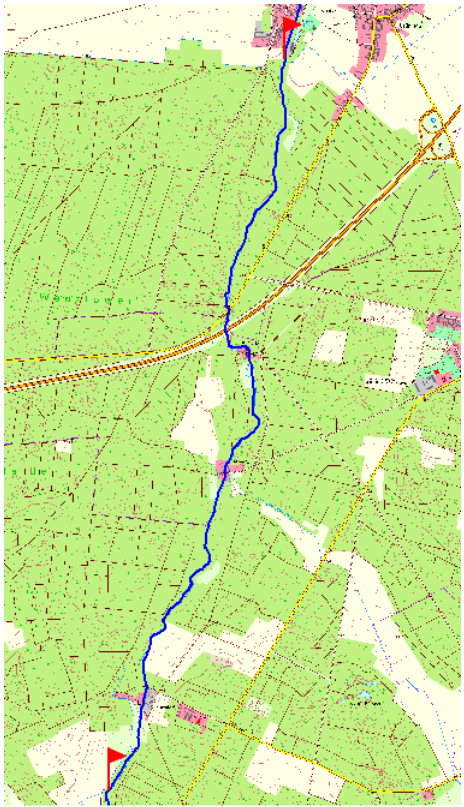
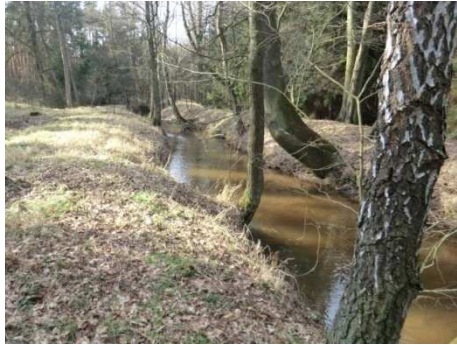
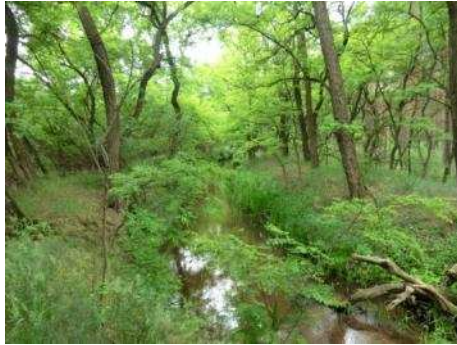
Gewässername	Verlorenwasser	WK-Code	DE58728_453		
Planungsabschnitt	DE58728_453_P03	Stationierung	km von 3+920 bis 9+270		
Begrenzung des Abschnitts

südlicher Ortsrand von Wenzlow bis nördlich der Straße L94 im Bereich der „Modderwiese“					
Bestand BWP FGG Elbe	LAWA-Typ	14 – sandgeprägter Tieflandbach			
	Kategorie	natürlich			
	Zielerreichung Ökologie	wahrscheinlich			
	Zielerreichung Chemie	wahrscheinlich			
Aktueller Zustand (2012)	LAWA-Typ-Vorschlag	14 – sandgeprägter Tieflandbach			
	Kategorie-Vorschlag	natürlich			
	Hydromorphologische Qualitätskomponente	Gewässerstrukturgüte	Hydrologische Zustandsklasse	Ökologische Durchgängigkeit	
		3	1	nein	
Defizit	-1	R	-3		
Beschreibung	schwach bis mäßig geschwungener Lauf teilweise innerhalb von Verwallungen (Wasserspiegelniveau liegt in den verwallten Bereichen über Gelände), grobes Totholz ist vorhanden; teilweise Erosionsprofil bzw. annäherndes Naturprofil, im oberen Abschnittsbereich Detritus und Makrophytenkissen auf der Sohle, in den Bereichen der Mühlenstandorte erfolgt je eine Abflussaufteilung

Belastungen	vorhandene Mühlenstandorte „Puffs Mühle“, „Friesdorfer Mühle“ (als Sägewerk betrieben), Abflussaufteilung, Verwallungen, Wasserentnahmen und -einleitungen				
Restriktionen	FFH-Gebiet „Buckau und Nebenfließe Ergänzung“ (DE 3640-302), FFH-Gebiet „Verlorenwasserbach“ (DE 3740-303), NP „Hoher Fläming“ (DE3840-701), LSG „Hoher Fläming – Belziger Landschaftswiesen“ (DE3840-601), Autobahn A2, Mühlenstandort „Puffs-Mühle“ (Denkmalschutz) und „Friesdorfer Mühle“, „Grüne Aue“, Wasserrechtliche Nutzungsgenehmigung zur Entnahme und Einleitung von Wasser				
Entwicklungsziele und Strategien	Etablierung von naturnahen hydrologischen Verhältnissen in Bezug auf die Durchflüsse und Längs- und Querprofilverhältnisse, Verbesserung und Förderung der Gewässerstrukturen, Verbesserung der Habitatbedingungen und des Landschaftswasserhaushalts, Verbesserung der ökologischen Durchgängigkeit

Vorschläge für Maßnahmen/Umsetzungstrategien	Einbau gestaffelter Sand- und Kiesriffle mit nat. vorkommenden Material (M03) und Totholz (M20); Herstellung der ganzjährigen ökologischen Durchgängigkeit für Fische und Wirbellose (M01, M06), –ehemaliger Mühlenstau – jetzt Blocksteinrampe (M04), Grüne Aue (M05), Friesdorfer Mühle (M06), Vorhaltung Gewässerrandstreifen (M02), Variante: Profilstufung (M16, M17) und Einbau von Totholz (M18, M19)
---	--

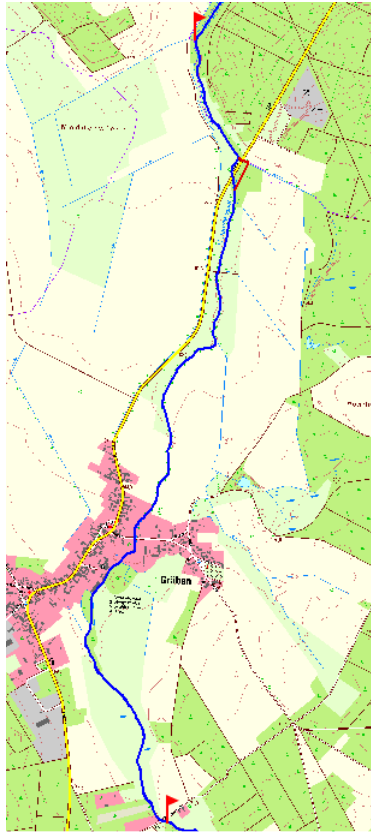
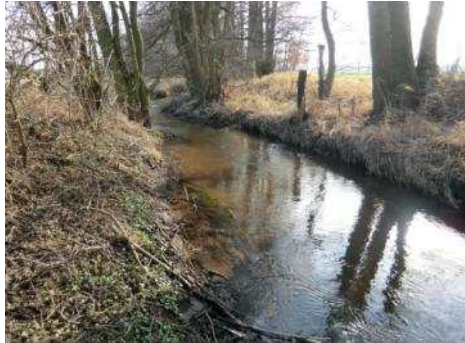
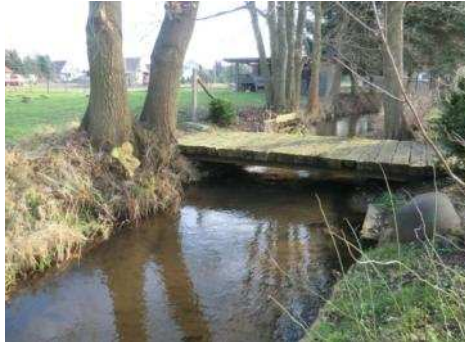
Gewässername	Verlorenwasser	WK-Code	DE58728_453		
Planungsabschnitt	DE58728_453_P04	Stationierung	km von 9+270 bis 13+200		
Begrenzung des Abschnitts

nördlich der Straße L94 bis zum Wiesenweg, südlich Ortslage Gräben				
Bestand BWP FGG Elbe	LAWA-Typ	14 – sandgeprägter Tieflandbach			
	Kategorie	natürlich			
	Zielerreichung Ökologie	wahrscheinlich			
	Zielerreichung Chemie	wahrscheinlich			
Aktueller Zustand (2012)	LAWA-Typ-Vorschlag	14 – sandgeprägter Tieflandbach			
	Kategorie-Vorschlag	natürlich			
	Hydromorphologische Qualitätskomponente	Gewässerstrukturgüte	Hydrologische Zustandsklasse	Ökologische Durchgängigkeit	
		3	1	nein	
Defizit	-1	R	-3		
Beschreibung	gestreckt bis schwach geschwungener Gewässerlauf, durch Gehölze am Ufer Beschattung, variierende Breitenvarianz und viel Totholz im Lauf und am Ufer, Randstreifen sind teilweise vorhanden, innerhalb der Ortslage ist der Lauf anthropogen beeinflusst (durch Sohlrauschen rückgestaut), Abflussaufteilung am südlichen Ortsrand

Belastungen	Abflussaufteilung, ungenügende Randstreifen, Straßenbrücke Kietz in Gräben für Fischotter nicht passierbar, Wassereinleitungen				
Restriktionen	NP „Hoher Fläming“ (DE3840-701), FFH-Gebiet „Verlorenwasserbach“ (DE 3740-303), LSG „Hoher Fläming – Belziger Landschaftswiesen“ (DE3840-601), Ortsgebiet Gräben, Fischaufzucht Gräben (außer Betrieb), Wasserrechtliche Nutzungsgenehmigung zur Einleitung von Wasser				
Entwicklungsziele und Strategien	Verbesserung der Gewässerstruktur, Verbesserung ökologische Durchgängigkeit

Vorschläge für Maßnahmen/Umsetzungstrategien	Umverlegung des Hauptlaufes in (vorhandene) Nebengerinne als Umgehung Ortslage Gräben (M03); Herstellung der ganzjährigen ökologischen Durchgängigkeit für Fische und Wirbellose (M02, M01); Einbau von Totholz (M04); Sand-/Kiesriffle einbauen (M05), Variante: Profilstufung (M06), Ausweisung von Gewässerrandstreifen (M07)
---	--

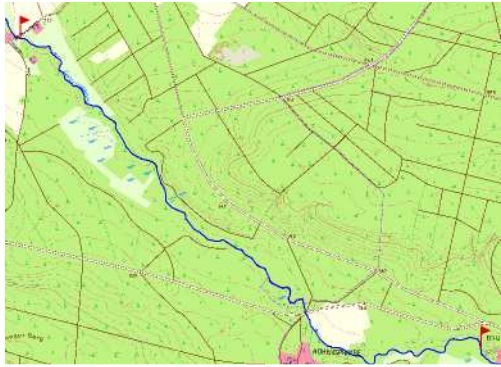
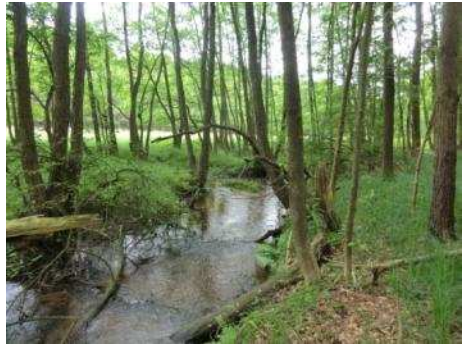
Gewässername	Verlorenwasser	WK-Code	DE58728_453		
Planungsabschnitt	DE58728_453_P05	Stationierung	km von 13+200 bis 16+375		
Begrenzung des Abschnitts

Wiesenweg, südlich Ortslage Gräben bis westlich von Egelinde				
Bestand BWP FGG Elbe	LAWA-Typ	14 – sandgeprägter Tieflandbach			
	Kategorie	natürlich			
	Zielerreichung Ökologie	wahrscheinlich			
	Zielerreichung Chemie	wahrscheinlich			
Aktueller Zustand (2012)	LAWA-Typ-Vorschlag	14 – sandgeprägter Tieflandbach			
	Kategorie-Vorschlag	natürlich			
	Hydromorphologische Qualitätskomponente	Gewässerstrukturgüte	Hydrologische Zustandsklasse	Ökologische Durchgängigkeit	
		1	1	ja	
Defizit	R	R	0		
Beschreibung	struktureicher Bachabschnitt (Sturzbäume, Prall- und Gleithänge, Totholz im Lauf, Rauschen, Stillwasserbereiche usw.) innerhalb eines natürlichen Gewässerbettes, ans Gewässer grenzend Erlenbruchstreifen; an den Talhängen sind Quellmoore zu finden, überwiegend durch Wald (Nadelforst) verlaufend

Belastungen	Beweidung im unteren Teil bis ans Gewässer, Straßenbrücke bei Hohenspringe für Fischotter nicht passierbar				
Restriktionen	NP „Hoher Fläming“ (DE3840-701), NSG „Verlorenwasserbach Oberlauf“ (DE3740-502), FFH-Gebiet „Verlorenwasserbach“ (DE 3740-303), LSG „Hoher Fläming – Belziger Landschaftswiesen“ (DE3840-601)				
Entwicklungsziele und Strategien	Verbesserung der Gewässerstruktur und Gewässergüte				
Vorschläge für Maßnahmen/Umsetzungstrategien	Ergänzung des Gewässerrandstreifens auf 10 m Breite (M01)

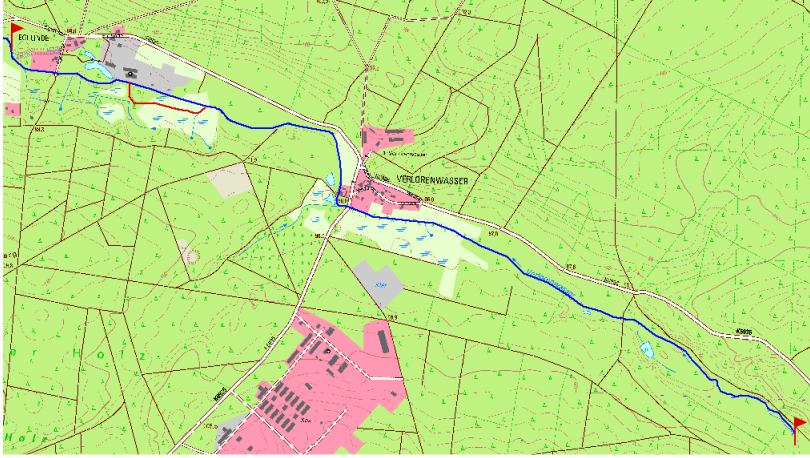
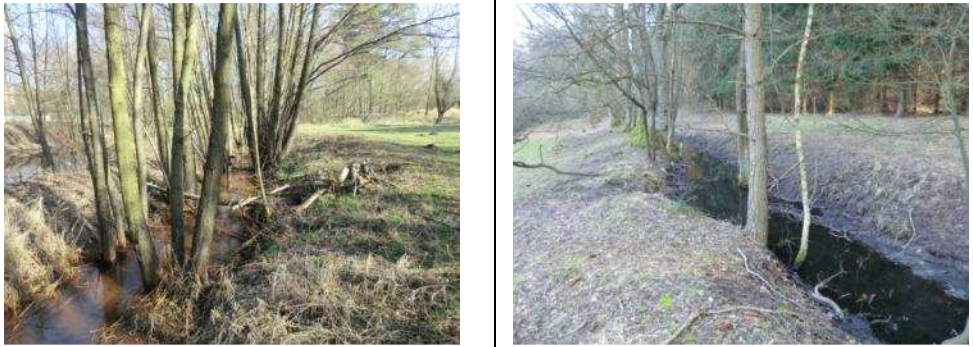
Gewässername	Verlorenwasser	WK-Code	DE58728_453	
Planungsabschnitt	DE58728_453_P06	Stationierung	km von 16+375 bis 19+977	
Begrenzung des Abschnitts

westlich von Egelinde bis zum Quellgebiet südöstlich vom Ort Verlorenwasser			
Bestand BWP FGG Elbe	LAWA-Typ	14 – sandgeprägter Tieflandbach		
	Kategorie	natürlich		
	Zielerreichung Ökologie	wahrscheinlich		
	Zielerreichung Chemie	wahrscheinlich		
Aktueller Zustand (2012)	LAWA-Typ-Vorschlag	14 – sandgeprägter Tieflandbach		
	Kategorie-Vorschlag	natürlich		
	Hydromorphologische Qualitätskomponente	Gewässerstrukturgüte	Hydrologische Zustandsklasse	Ökologische Durchgängigkeit
		3	2	nein
Defizit	-1	0	-3	
Beschreibung	gestreckt bis schwach geschwungener Lauf, Gehölze am Ufer, viel Totholz im Gewässer vorhanden, oberhalb der Ortslage Verlorenwasser eher geradlinig verlaufend, ober- und unterhalb des Ortes teilweise ein- bzw. beidseitig Verwallung; im Bereich des Ortes Egelinde Abflussaufteilung, (oberhalb des Ortes Routenverlauf unklar)

Belastungen	starke Verockerungen im unteren Bereich, Verwallungen			
Restriktionen	NP „Hoher Fläming“ (DE3840-701), NSG „Verlorenwasserbach Oberlauf“ (DE3740-502), FFH-Gebiet „Verlorenwasserbach“ (DE 3740-303), LSG „Hoher Fläming – Belziger Landschaftswiesen“ (DE3840-601), Fischaufzucht Egelinde (außer Betrieb)			
Entwicklungsziele und Strategien	Etablierung von naturnahen hydrologischen Verhältnissen in Bezug auf die Durchflüsse und Längs- und Querprofilverhältnisse, Verbesserung und Förderung der Gewässerstrukturen, Verbesserung Habitatbedingungen und des Landschaftswasserhaushalts, Verbesserung der ökologischen Durchgängigkeit

Vorschläge für Maßnahmen/Umsetzungstrategien	Einbau gestaffelter Sand- und Kiesriffle mit nat. vorkommenden Material (M03); Herstellung der ganzjährigen ökologischen Durchgängigkeit für Fische und Wirbellose (M01); Ergänzung des Gewässerrandstreifens auf 10m Breite (M08), Pflanzungen von standorttypischen Gehölzen am neugestalteten Lauf (M09), Initialgerinne für Neutrassierung anlegen (M07), Nebengewässer dauerhaft an Hauptlauf anschließen (M04), weitere Variante zum Lauf mit Zusatzmaßnahmen
---	---
