Gewässername	Drainingsbach	WK-Code	DEST_EL03OW13-00		
Planungsabschnitt	DEST_EL03OW13-00_P01 (P00)	Stationierung	km von 3+500 bis 4+234		
Begrenzung des Abschnitts

Gewässername	Drainingsbach	WK-Code	DEST_EL03OW13-00		
Planungsabschnitt	DEST_EL03OW13-00_P02	Stationierung	km von 4+234 bis 6+222		
Begrenzung des Abschnitts

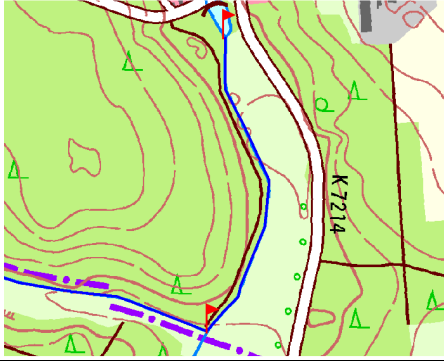
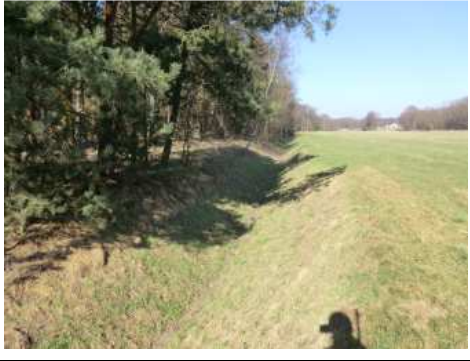
Landesgrenze zu Sachsen-Anhalt bis Auslaufbauwerk Standgewässer in Wergzahna				
Bestand BWP FGG Elbe	LAWA-Typ	16 – kiesgeprägter Tieflandbach			
	Kategorie	natürlich			
	Zielerreichung Ökologie	Keine Angabe			
	Zielerreichung Chemie	Keine Angabe			
Aktueller Zustand (2012)	LAWA-Typ-Vorschlag	16 – kiesgeprägter Tieflandbach			
	Kategorie-Vorschlag	erheblich verändert			
	Hydromorphologische Qualitätskomponente	Gewässerstrukturgüte	Hydrologische Zustandsklasse	Ökologische Durchgängigkeit	
		5	unbewertet	nein	
	Defizit	-3	U	-3	
Beschreibung	ganzjährig trockenliegender, geradliniger und ausgebauter Lauf im Trapezprofil, Stauhaltung für oberhalb liegendes Standgewässer				
Belastungen	ohne Wasserführung, Gewässerrandstreifen nicht ausreichend, standortfremde Ufergehölze (Nadelgehölze), ohne Wasserführung

Restriktionen	Wehr am Auslass Standgewässer Wergzahna				
Entwicklungsziele und Strategien	Förderung ökologische Durchgängigkeit				
Vorschläge für Maßnahmen/Umsetzungstrategien	keine Maßnahmenplanung

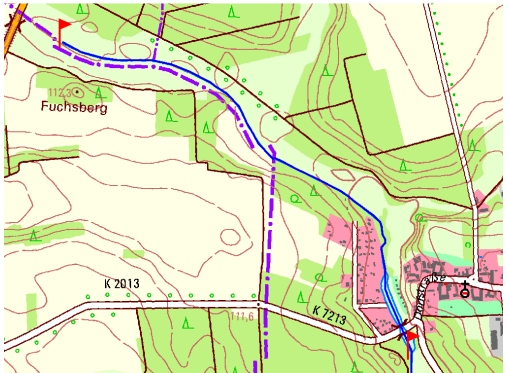
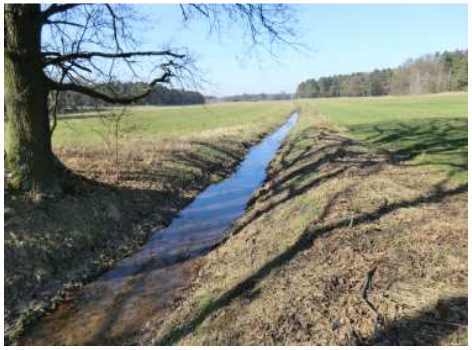
Auslaufbauwerk Standgewässer in Wergzahna bis Landesgrenze zu Sachsen-Anhalt				
Bestand BWP FGG Elbe	LAWA-Typ	16 – kiesgeprägter Tieflandbach			
	Kategorie	natürlich			
	Zielerreichung Ökologie	keine Angabe			
	Zielerreichung Chemie	keine Angabe			
Aktueller Zustand (2012)	LAWA-Typ-Vorschlag	16 – kiesgeprägter Tieflandbach			
	Kategorie-Vorschlag	erheblich verändert			
	Hydromorphologische Qualitätskomponente	Gewässerstrukturgüte	Hydrologische Zustandsklasse	Ökologische Durchgängigkeit	
		5	5	nein	
Defizit	-3	-3	-3		
Beschreibung	überwiegend stark eingetiefter, geradliniger Graben im Trapezprofil, Wasser läuft ohne Weiterführung in Standgewässer (im Sommer wenig Wasser)				
Belastungen	im Bereich von angrenzenden Gärten Abfälle am Ufer, teilweise ohne Beschattung, Randstreifen nicht ausreichend, für Fischotter Brücke „Dorfstraße“ in Wergzahna nicht passierbar

Restriktionen	Ortsgebiet Wergzahna				
Entwicklungsziele und Strategien	Verbesserung der Gewässerstruktur und Gewässergüte, Förderung der Beschattung				
Vorschläge für Maßnahmen/Umsetzungstrategien	Initialpflanzungen vornehmen, zu verwenden sind standortangepasste einheimische Baum- und Straucharten (M10); Bedarf der vorhandenen Stauanlage prüfen, ggf. sanieren (M02 – M04, M06 – M09)
