Pilotvorhaben Machbarkeitsstudie Blaues Band. Bereitstellung fachlicher Grundlagen und Identifizierung von förderfähigen Maßnahmenvorschlägen für die ökologische Entwicklung der Wasserstraßen im Land Brandenburg
Unterlage 2.11: Defizite
Blatt 5 von 9

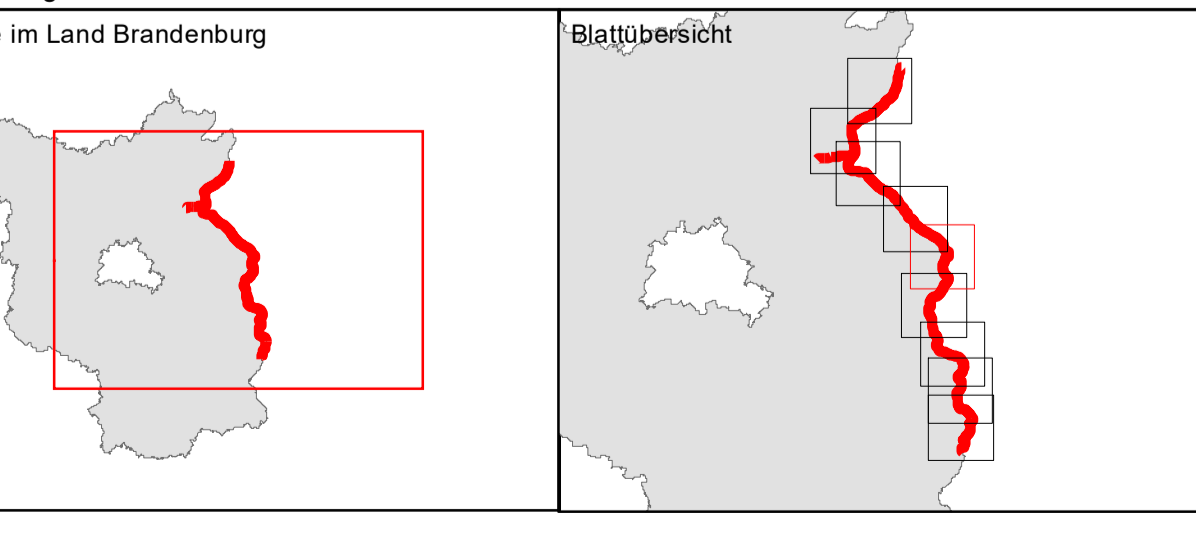
Farbliche Darstellung Defizitanalyse für Fließgewässer und Seen

Defizite Durchgängigkeit (Liniendarstellung links in Fließrichtung)

Defizite Morphologie (Liniendarstellung mittig in Fließrichtung)

- +1 Hinweis: Die Defizitbewertung der Morphologie bezieht sich auf die abgeleiteten Entwicklungsziele (vgl. Planunterlage 2.12.X)
0
-1
-2
-3
(unbewertet)

Defizite Wasserhaushalt (Liniendarstellung rechts in Fließrichtung)

Defizite biologische Qualitätskomponenten
