Zusammenfassung der Handlungsempfehlungen

Defizitanalyse mit Handlungsempfehlungen für Maßnahmen

WK 25048 Altonaer Mühlbach

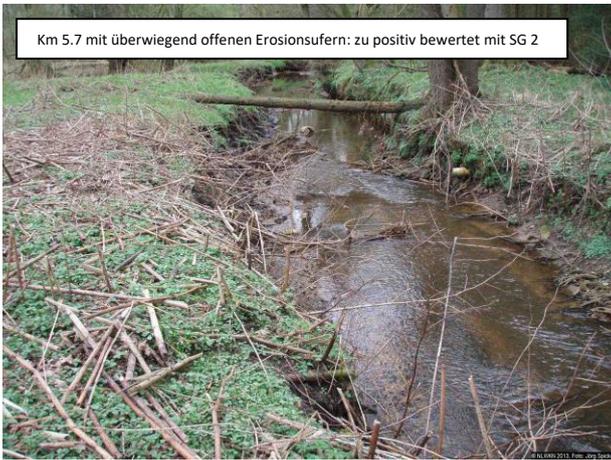
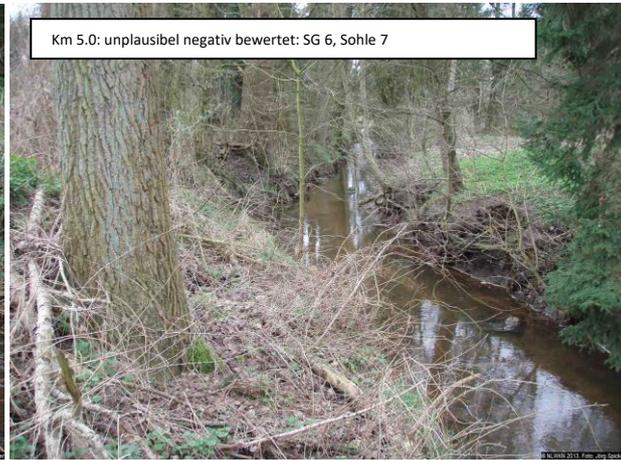
Sehr schlecht sind die Sohlstrukturen im naturfernen Oberlauf oberhalb ca. km 6,9 und im Rückstaubereich von Gut Altona. Auch sonst sind die Sohlstrukturen wegen zu geringer Tiefen-, Substrat- und Strömungsvarianz oft unbefriedigend – besonders auch in einzelnen kleineren Rückstautrecken und lateral überdimensionierten Abschnitten. Außerdem fehlt es generell an Totholz und streckenweise erscheinen Kiesstrukturen unterrepräsentiert (besonders unterhalb km 3,5 was allerdings z.T. auch geologische Ursachen haben könnte). Die Bewertungen mit 6 bzw. 7 außerhalb der o.g. Strecken erscheinen allerdings doch negativ überschätzt – besonders im Abschnitt nördlich Hockensberg.
