## Zusammenfassung der Handlungsempfehlungen

### I. Kurzcharakteristik des WK 25050 Katenbäke und Nebengewässer

## Defizitanalyse mit Handlungsempfehlungen für Maßnahmen

WK 25050 Katenbäke + NG

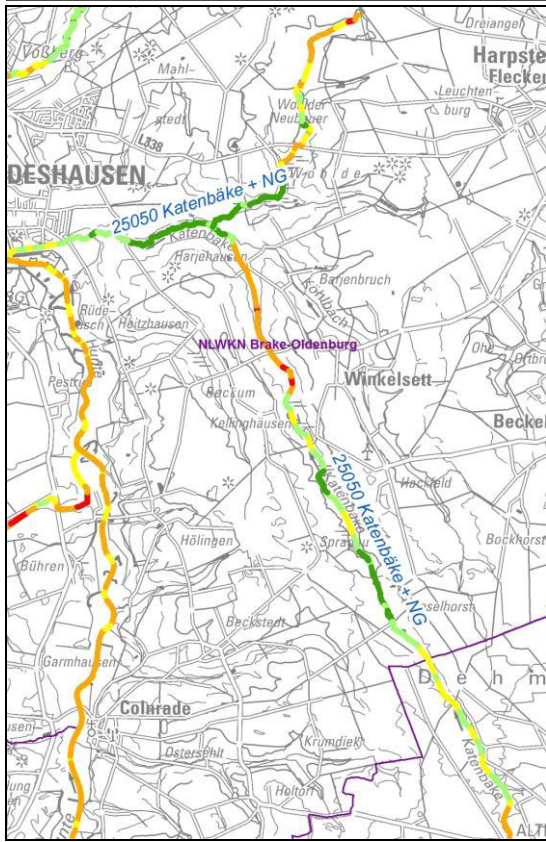
Gesamtbewertung Detailstrukturkartierung (DSK)

DSK-Gesamtbewertung im WK gesamt (km und %)						
unverändert	gering	mäßig	deutlich	stark	sehr stark	vollständig verändert
0 km	0 km	4.5 km	5.5 km	4.3 km	4.1 km	0.4 km
0 %	0 %	24 %	29 %	23 %	22 %	2 %

Die Ergebnisse der Detailstrukturgröße-Kartierung zeichnen weitgehend die in der Zusammenfassung unter I. dargestellte Abschnittsbildung nach.

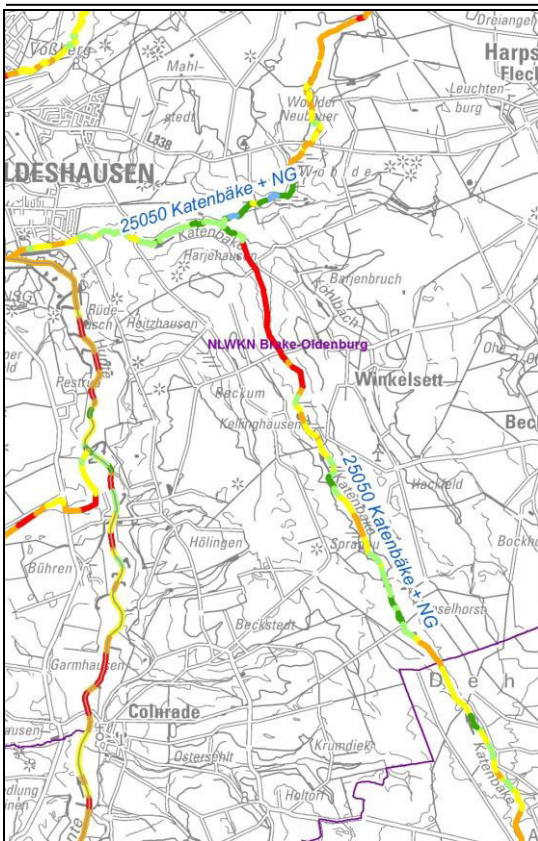
### Bewertung Gewässerstruktur Sohle

Strukturveränderung der Sohle im WK gesamt (km und %)

unverändert	gering	mäßig	deutlich	stark	sehr stark	vollständig verändert
0 km	0.3 km	2.2 km	4.4 km	4.8 km	4.7 km	2.4 km
0 %	2 %	12 %	23 %	25 %	25 %	13 %

Die Bewertung der Sohlstrukturen folgt ebenfalls der genannten Abschnittsbildung, fällt jedoch insgesamt etwas schlechter aus als die Gesamt-Struktur Güte, da sich hier die Schäden durch Versandung, die nach oberhalb tendenziell zunehmende Verockerung und die Sohlfixierung mit Wasserbausteinen in Abschnitt 3 stärker manifestieren. Die besonders guten Bewertungen im tiefererodierten Unterlauf des Wohlbaches erscheinen zu positiv.

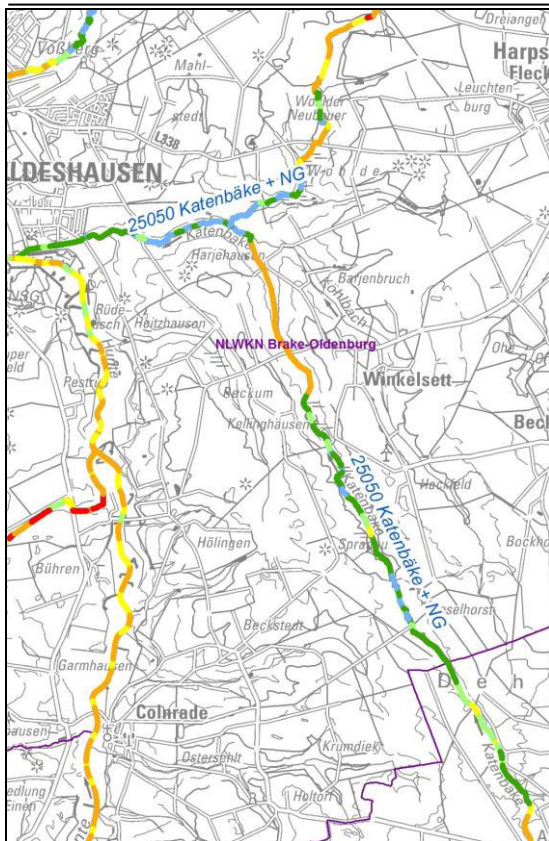
## Bewertung Gewässerstruktur Ufer

### Strukturveränderung des Ufers im WK gesamt (km und %)

unverändert	gering	mäßig	deutlich	stark	sehr stark	vollständig verändert
0 km	3.5 km	7.0 km	2.1 km	1.4 km	4.7 km	0.1 km
0 %	18 %	37 %	11 %	7 %	25 %	1 %

Auch die Bewertungsergebnisse der Uferstrukturen spiegeln die bereits beschriebenen Abschnitte wider. Die Bewertungsergebnisse der Uferstrukturen fallen besonders in Abschnitt 2 und 4 deutlich besser aus, als die Sohlbewertung und auch als die Gesamtbewertung. Auch wenn die Uferstrukturen im Vergleich zu den Sohlstrukturen weniger unter den Versandungsproblemen leiden, erscheint die streckenweise sehr positive Bewertung der Uferstrukturen allerdings so nicht plausibel, da nicht zuletzt Mängel der Uferstrukturen (viel zu wenig echte Ufererlen, daher meist offene Erosionsufer / Breitenerosion) die wesentliche Ursache der zunehmenden Strukturmängel darstellen (s. Zusammenfassung unter II.).

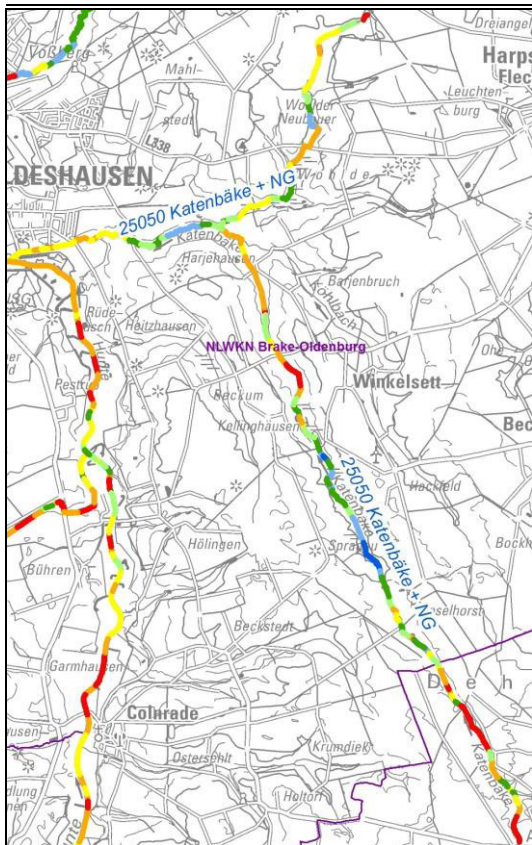
## Bewertung Gewässerstruktur Land

### Strukturveränderung des Gewässerumfeldes bezogen auf den WK gesamt (km und %)

unverändert	gering	mäßig	deutlich	stark	sehr stark	vollständig verändert
0.6 km	1.8 km	3.0 km	3.1 km	4.2 km	4.1 km	1.9 km
3 %	9 %	16 %	16 %	22 %	22 %	10 %
