GEK-Teileinzugsgebiet Nieplitz			Bauwerkskataster			
Durchlass						
Bauwerksdokumentation	Gewässer : Pfefferfließ. 58488_419.....		Abschnitt - Station von: 3,5km		Blatt 3. 1	
Gewässerbegehung	Abschnitts-Nr: 2		bis: 3,6km			
BW-Nummer	B 1	<i>Skizze mit Anmerkungen</i>				
Bauwerksart	Brücke

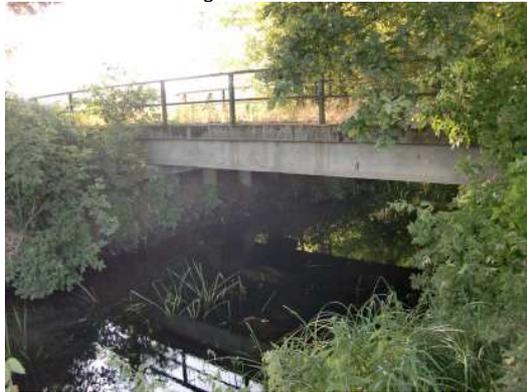
GEK-Teileinzugsgebiet Nieplitz		Bauwerkskataster					
Durchlass							
Bauwerksdokumentation	Gewässer : Pfefferfließ. 58488_419.....			Abschnitt - Station von: 4,8km		Blatt 3. 3	
Gewässerbegehung	Abschnitts-Nr: 2			bis: 4,9km			
BW-Nummer	B 3	<i>Skizze mit Anmerkungen</i>					
Bauwerksart	Brücke

Material	Beton						
Breite [cm]	1650						
Länge [cm]	600						
Durchmesser [mm]	-						
Überdeckung [cm]	80						
Stauhöhe [cm]	-						
Rückstau [ca. m nach oberhalb]	-						
Ökologische Durchgängigkeit	Fische						
Beschreibung	Brücke für öffentlichen Weg						
Mangel / Baulicher Zustand	./.						
Maßnahmenvorschlag							
Durchlass							
Bauwerksdokumentation	Gewässer : Pfefferfließ. 58488_419.....			Abschnitt - Station von: 5,4km		Blatt 3. 4	
Gewässerbegehung	Abschnitts-Nr: 2			bis: 5,5km			
BW-Nummer	B 4	<i>Skizze mit Anmerkungen</i>					
Bauwerksart	Brücke

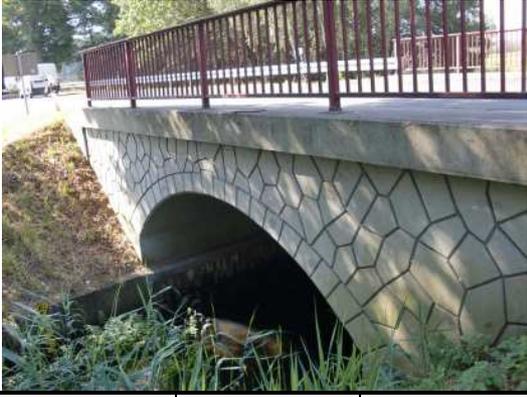
GEK-Teileinzugsgebiet Nieplitz			Bauwerkskataster			
Brücke						
Bauwerksdokumentation	Gewässer : Pfefferfließ. 58488_419.....		Abschnitt - Station von: 6,3km		Blatt 3. 5	
Gewässerbegehung	Abschnitts-Nr: 2		bis: 6,4km			
BW-Nummer	B 5	<i>Skizze mit Anmerkungen</i>

<p style="text-align: right;">F 58488_419_06300_06400_02</p>				
Bauwerksart	Brücke					
Material	Beton					
Breite [cm]	1150					
Länge [cm]	1000					
Durchmesser [mm]	-					
Überdeckung [cm]	100					
Stauhöhe [cm]	-					
Rückstau [ca. m nach oberhalb]	-					
Ökologische Durchgängigkeit	Fische	ja	Wasserwirbellose	ja	Fischotter	ja
Beschreibung	Straßenbrücke L73, saniert Berme vorhanden					
Mangel / Baulicher Zustand	./.					
Maßnahmenvorschlag						
Wehr						
Bauwerksdokumentation	Gewässer : Pfefferfließ. 58488_419.....		Abschnitt - Station von: 6,6km		Blatt 3. 6	
Gewässerbegehung	Abschnitts-Nr: 2		bis: 6,7km			
BW-Nummer	B 6	<i>Skizze mit Anmerkungen</i>

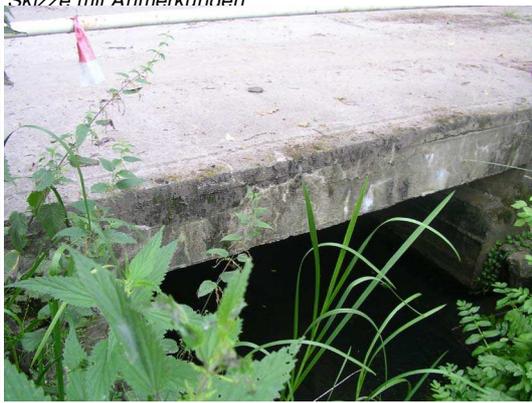
Gewässerbegehung	Abschnitts-Nr: 4.....		von: 10,6km				
			bis: 10,7km				
BW-Nummer	B12	<i>Skizze mit Anmerkungen</i>					
Bauwerksart	Brücke

F 58488_419_10600_10700_01			
Material	Beton						
Breite [cm]	750						
Länge [cm]	600						
Durchmesser [mm]	-						
Überdeckung [cm]	30						
Stauhöhe [cm]	-						
Rückstau [ca. m nach oberhalb]	-						
Ökologische Durchgängigkeit	Fische						
Beschreibung	Kastenprofil, Keine Bermen						
Mangel / Baulicher Zustand	./.						
Maßnahmenvorschlag	Keine Maßnahme, da Durchgängigkeit für Otter über Land möglich.

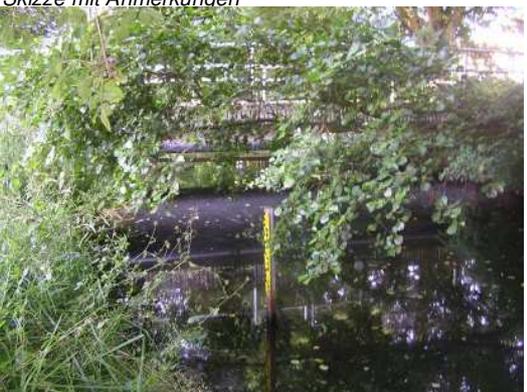
Maßnahmenvorschlag	Umgehungsgerinne anlegen.						
Brücke							
Bauwerksdokumentation	Gewässer : Pfefferfließ. 58488_419.....	Abschnitt - Station			Blatt 3. 14		
Gewässerbegehung	Abschnitts-Nr: 5.....	von: 10,9km					
BW-Nummer	B14	Skizze mit Anmerkungen					
Bauwerksart	Brücke

Material	Beton						
Breite [cm]	1400						
Länge [cm]	700						
Durchmesser [mm]	700						
Überdeckung [cm]	70						
Stauhöhe [cm]	-						
Rückstau [ca. m nach oberhalb]	-						
Ökologische Durchgängigkeit	Fische	ja	Wasserwirbellose	ja	Fischotter	ja	
Beschreibung	Mitführung von Versorgungsleitungen oberhalb Für Querung der Ortsstraße						
Mangel / Baulicher Zustand	./.						
Maßnahmenvorschlag

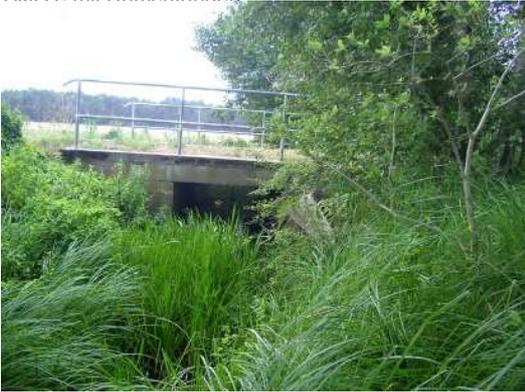
BW-Nummer	B16	<i>Skizze mit Anmerkungen</i>				
Bauwerksart	Straßenbrücke

Material	Beton					
Breite [cm]	730					
Länge [cm]	650					
Durchmesser [mm]	2000					
Überdeckung [cm]	50					
Stauhöhe [cm]	-					
Rückstau [ca. m nach oberhalb]	-					
Ökologische Durchgängigkeit	Fische	ja	Wasserwirbellose	ja	Fischotter	ja
Beschreibung	Ortsverbindung Frankenförde-Gottsdorf Kastenprofil					
Mangel / Baulicher Zustand	./.					
Maßnahmenvorschlag
