Bauwerksdokumentation Gewässerbegehung	Gewässer : Baeck		Station H-Wert 5907579 R-Wert 3306764			Stepenitz Blatt 3.
	Abschnittsnr.: 0,2		bei km 0,121			
Bauwerksname						
BW-Nummer	591426_B01

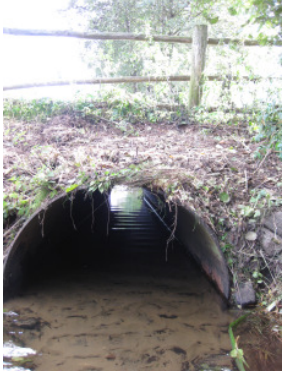
591426_00002_01.jpg			
Bauwerksart	Durchlass					
Material						
Breite [cm]	0					
Länge [cm]	1000					
Durchmesser [mm]	1150					
Überdeckung [cm]	27					
Stauhöhe [cm]	0					
Rückstau [ca. m nach oberhalb]	0					
Ökologische Durchgängigkeit	Fische	zeitweise				
Fischaufstiegsanlage						
Beschreibung	Rohrdurchlass (landwirtschaftlicher Überweg)					
Mangel / Baulicher Zustand						
Maßnahmenvor-schlag

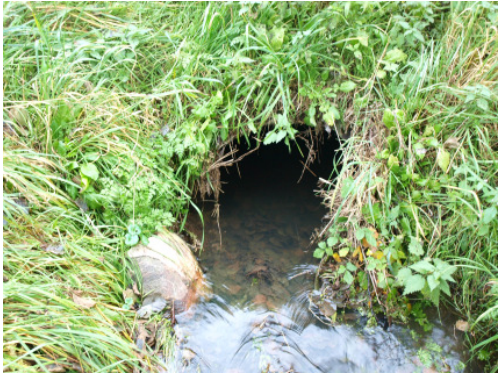
Bauwerksdokumentation Gewässerbegehung	Gewässer : Baeck		Station H-Wert 5904614 R-Wert 3307552			Stepenitz Blatt 3.
	Abschnittsnr.: 3,9		bei km 3,884			
Bauwerksname						
BW-Nummer	591426_B12

591426_00039_03.jpg			
Bauwerksart	Durchlass					
Material	Beton					
Breite [cm]	0					
Länge [cm]	1200					
Durchmesser [mm]	800					
Überdeckung [cm]	90					
Stauhöhe [cm]	0					
Rückstau [ca. m nach oberhalb]	0					
Ökologische Durchgängigkeit	Fische	durchgängig				
Fischaufstiegsanlage						
Beschreibung	Rohrdurchlass (landwirtschaftlicher Überweg)					
Mangel / Baulicher Zustand						
Maßnahmenvor-schlag

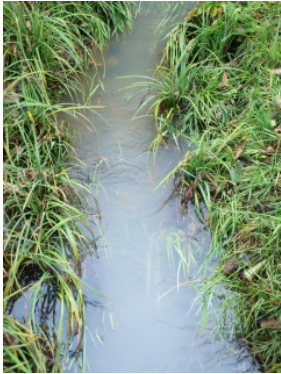
Bauwerks-dokumentation Gewässerbegehung	Gewässer : Baeck		Station H-Wert 5904379 R-Wert 3307593		Stepenitz Blatt 3.	
	Abschnittsnr.: 4,2		bei km 4,124			
Bauwerksname						
BW-Nummer	591426_B13

<small>591426_00042_03.jpg</small>			
Bauwerksart	Durchlass					
Material	grober Kies, Feldst					
Breite [cm]	0					
Länge [cm]	1200					
Durchmesser [mm]	0					
Überdeckung [cm]	0					
Stauhöhe [cm]	0					
Rückstau [ca. m nach oberhalb]	0					
Ökologische Durchgängigkeit	Fische	durchgängig				
Fischaufstiegsanlage						
Beschreibung	Rohrdurchlass (landwirtschaftlicher Überweg)					
Mangel / Baulicher Zustand						
Maßnahmenvor-schlag

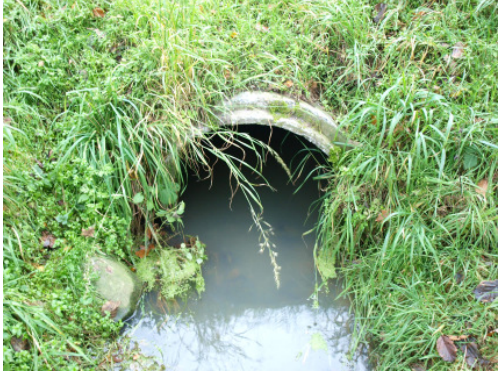
Bauwerksdokumentation Gewässerbegehung	Gewässer : Baeck		Station H-Wert 5904368 R-Wert 3307595		Stepenitz Blatt 3.	
	Abschnittsnr.: 4,2		bei km 4,136			
Bauwerksname						
BW-Nummer	591426_B14

<small>591426_00042_04.jpg</small>			
Bauwerksart	Durchlass					
Material	Beton					
Breite [cm]	0					
Länge [cm]	1200					
Durchmesser [mm]	800					
Überdeckung [cm]	80					
Stauhöhe [cm]	0					
Rückstau [ca. m nach oberhalb]	0					
Ökologische Durchgängigkeit	Fische	durchgängig				
Fischaufstiegsanlage						
Beschreibung	Rohrdurchlass (landwirtschaftlicher Überweg)					
Mangel / Baulicher Zustand						
Maßnahmenvor-schlag

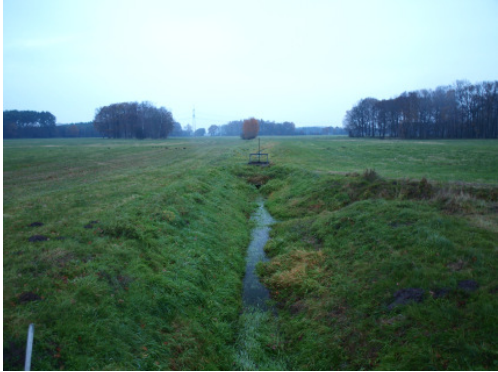
Bauwerksdokumentation Gewässerbegehung	Gewässer : Baeck	Station H-Wert 5903741 R-Wert 3307630				Stepenitz Blatt 3.
	Abschnittsnr.: 4,8	bei km 4,769				
Bauwerksname						
BW-Nummer	591426_B19

591426_00048_06.jpg				
Bauwerksart	Andere					
Material	Beton					
Breite [cm]	100					
Länge [cm]	1000					
Durchmesser [mm]	0					
Überdeckung [cm]	0					
Stauhöhe [cm]	0					
Rückstau [ca. m nach oberhalb]	0					
Ökologische Durchgängigkeit	Fische	durchgängig	Wasser-wirbellose	durchgängig	Fischotter	durchgängig (Ufer)
Fischaufstiegsanlage						
Beschreibung	Sohlbefestigung mit Rasengittersteinen					
Mangel / Baulicher Zustand						
Maßnahmenvor-schlag

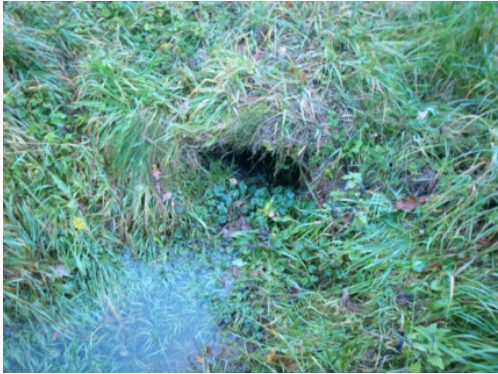
Bauwerksdokumentation Gewässerbegehung	Gewässer : Baeck	Station H-Wert 5903372 R-Wert 3307503				Stepenitz Blatt 3.
	Abschnittsnr.: 5,2	bei km 5,174				
Bauwerksname						
BW-Nummer	591426_B21

<small>591426_00052_03.jpg</small>				
Bauwerksart	Durchlass					
Material	Beton					
Breite [cm]	0					
Länge [cm]	1200					
Durchmesser [mm]	100					
Überdeckung [cm]	40					
Stauhöhe [cm]	0					
Rückstau [ca. m nach oberhalb]	0					
Ökologische Durchgängigkeit	Fische					
Fischaufstiegsanlage						
Beschreibung	Rohrdurchlass (landwirtschaftlicher Überweg)					
Mangel / Baulicher Zustand						
Maßnahmenvor-schlag

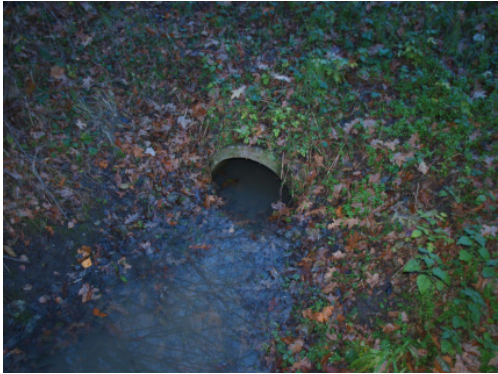
Bauwerksdokumentation Gewässerbegehung	Gewässer : Baeck	Station H-Wert 5903321 R-Wert 3307445				Stepenitz Blatt 3.
	Abschnittsnr.: 5,2	bei km 5,248				
Bauwerksname						
BW-Nummer	591426_B22

<small>591426_00052_05.jpg</small>				
Bauwerksart	Durchlass					
Material	Beton					
Breite [cm]	0					
Länge [cm]	1200					
Durchmesser [mm]	600					
Überdeckung [cm]	110					
Stauhöhe [cm]	0					
Rückstau [ca. m nach oberhalb]	0					
Ökologische Durchgängigkeit	Fische					
Fischaufstiegsanlage						
Beschreibung	Rohrdurchlass (landwirtschaftlicher Überweg)					
Mangel / Baulicher Zustand						
Maßnahmenvor-schlag
