Bauwerksdokumentation Gewässerbegehung	Gewässer : Rotbach	Station H-Wert 5903300 R-Wert 3301800				Stepenitz Blatt 3.	
	Abschnittsnr.: 0,1	bei km 0,078					
Bauwerksname							
BW-Nummer	591434_B01

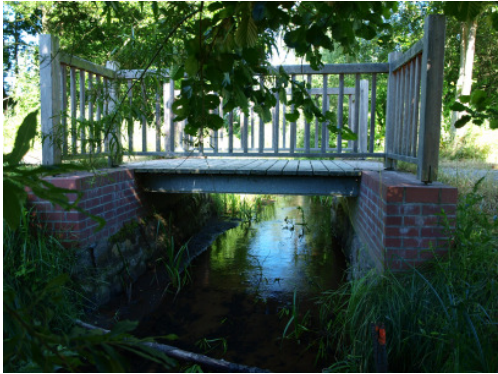
591434_00001_06.jpg					
Bauwerksart	Brücke						
Material	Beton, Stein, Stahl,						
Breite [cm]	250						
Länge [cm]	500						
Durchmesser [mm]	0						
Überdeckung [cm]	0						
Stauhöhe [cm]	0						
Rückstau [ca. m nach oberhalb]	0						
Ökologische Durchgängigkeit	Fische						
Fischaufstiegsanlage							
Beschreibung	Fußgängerbrücke						
Mangel / Baulicher Zustand							
Maßnahmenvor-schlag

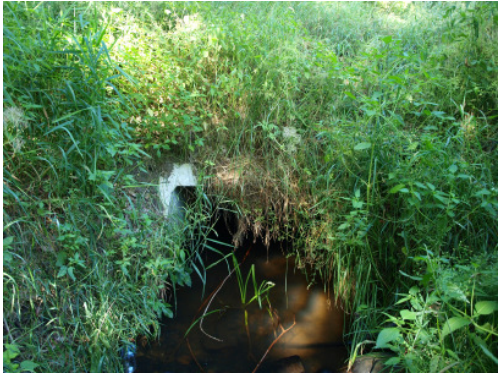
<small>591434_00005_04.jpg</small>				
Bauwerksart	Durchlass					
Material	Beton					
Breite [cm]	125					
Länge [cm]	1000					
Durchmesser [mm]	0					
Überdeckung [cm]	130					
Stauhöhe [cm]	0					
Rückstau [ca. m nach oberhalb]	0					
Ökologische Durchgängigkeit	Fische	durchgängig	Wasser-wirbellose	durchgängig	Fischotter	durchgängig
Fischaufstiegsanlage						
Beschreibung	Rechteckdurchlass (landwirtschaftlicher Überweg)					
Mangel / Baulicher Zustand						
Maßnahmenvor-schlag

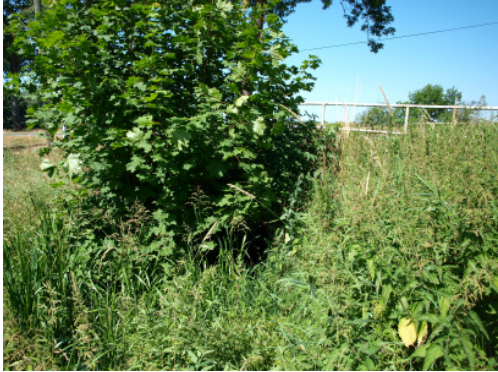
<small>591434_00006_03.jpg</small>			
Bauwerksart	Durchlass					
Material	Granitblöcke					
Breite [cm]	140					
Länge [cm]	1200					
Durchmesser [mm]	0					
Überdeckung [cm]	80					
Stauhöhe [cm]	0					
Rückstau [ca. m nach oberhalb]	0					
Ökologische Durchgängigkeit	Fische	durchgängig				
Fischaufstiegsanlage						
Beschreibung	Rechteckdurchlass (Straße)					
Mangel / Baulicher Zustand						
Maßnahmenvor-schlag

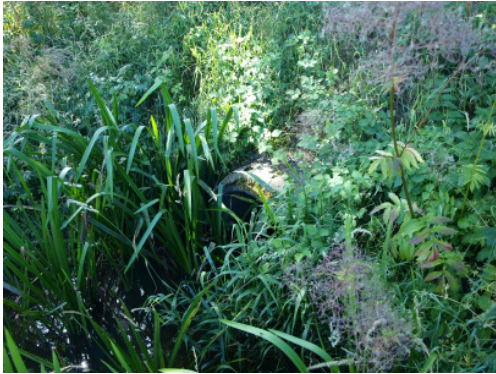
<small>591434_00007_02.jpg</small>				
Bauwerksart	Durchlass						
Material	Beton						
Breite [cm]	0						
Länge [cm]	1200						
Durchmesser [mm]	1000						
Überdeckung [cm]	70						
Stauhöhe [cm]	0						
Rückstau [ca. m nach oberhalb]	0						
Ökologische Durchgängigkeit	Fische	durchgängig					
Fischaufstiegsanlage							
Beschreibung	Rohrdurchlass (landwirtschaftlicher Überweg)						
Mangel / Baulicher Zustand							
Maßnahmenvor-schlag

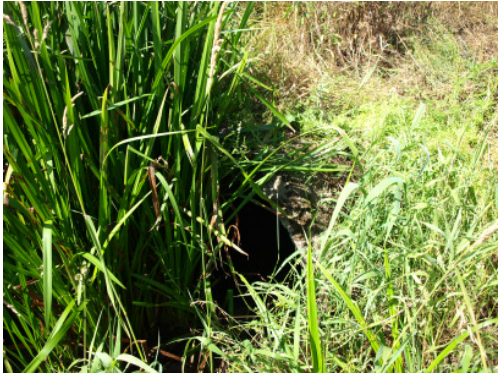
591434_00008_05.jpg			
Bauwerksart	Durchlass					
Material	Beton					
Breite [cm]	0					
Länge [cm]	1300					
Durchmesser [mm]	1000					
Überdeckung [cm]	40					
Stauhöhe [cm]	0					
Rückstau [ca. m nach oberhalb]	0					
Ökologische Durchgängigkeit	Fische	durchgängig				
Fischaufstiegsanlage						
Beschreibung	Rohrdurchlass (landwirtschaftlicher Überweg)					
Mangel / Baulicher Zustand						
Maßnahmenvor-schlag

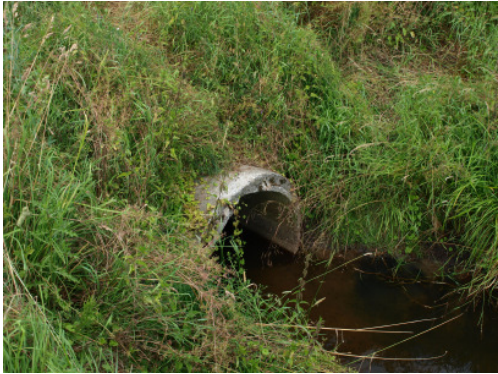
<small>591434_00020_04.jpg</small>			
Bauwerksart	Durchlass					
Material	Beton					
Breite [cm]	0					
Länge [cm]	1400					
Durchmesser [mm]	1000					
Überdeckung [cm]	70					
Stauhöhe [cm]	0					
Rückstau [ca. m nach oberhalb]	0					
Ökologische Durchgängigkeit	Fische	durchgängig				
Fischaufstiegsanlage						
Beschreibung	Rohrdurchlass (landwirtschaftlicher Überweg)					
Mangel / Baulicher Zustand						
Maßnahmenvor-schlag

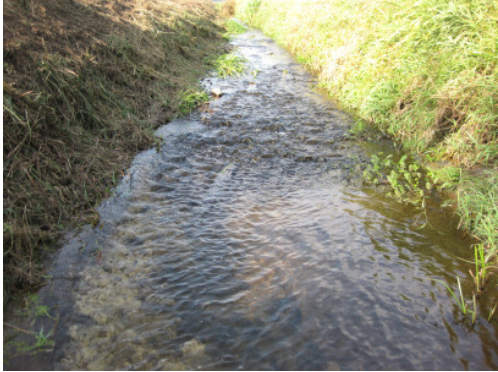
<small>591434_00021_04.jpg</small>			
Bauwerksart	Sohlgleite					
Material	Feldsteine, Kies					
Breite [cm]	180					
Länge [cm]	2400					
Durchmesser [mm]	0					
Überdeckung [cm]	0					
Stauhöhe [cm]	0					
Rückstau [ca. m nach oberhalb]	0					
Ökologische Durchgängigkeit	Fische	zeitweise	Wasser-wirbellose	durchgängig	Fischotter	durchgängig (Ufer)
Fischaufstiegsanlage						
Beschreibung	Feldstein/ Kiese					
Mangel / Baulicher Zustand						
Maßnahmenvor-schlag

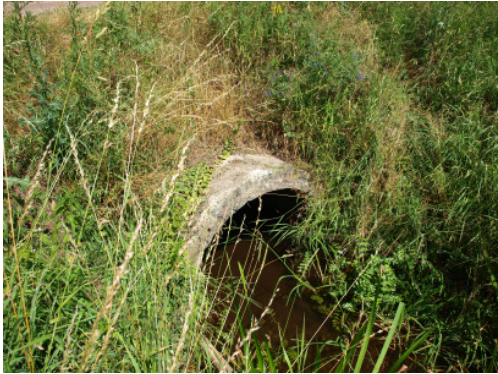
<small>591434_00025_02.jpg</small>			
Bauwerksart	Durchlass					
Material	Beton					
Breite [cm]	0					
Länge [cm]	1300					
Durchmesser [mm]	1200					
Überdeckung [cm]	50					
Stauhöhe [cm]	0					
Rückstau [ca. m nach oberhalb]	0					
Ökologische Durchgängigkeit	Fische	durchgängig				
Fischaufstiegsanlage						
Beschreibung	Rorhdurchlass (landwirtschaftlicher Überweg)					
Mangel / Baulicher Zustand						
Maßnahmenvor-schlag

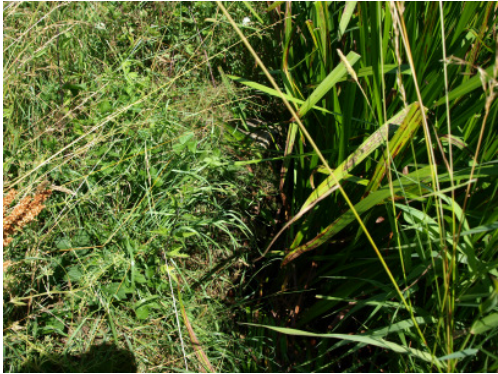
<small>591434_00027_02.jpg</small>				
Bauwerksart	Durchlass					
Material						
Breite [cm]	0					
Länge [cm]	1300					
Durchmesser [mm]	800					
Überdeckung [cm]	90					
Stauhöhe [cm]	0					
Rückstau [ca. m nach oberhalb]	0					
Ökologische Durchgängigkeit	Fische					durchgängig
Fischaufstiegsanlage						
Beschreibung	Rohrdurchlass (landwirtschaftlicher Überweg)					
Mangel / Baulicher Zustand						
Maßnahmenvor-schlag

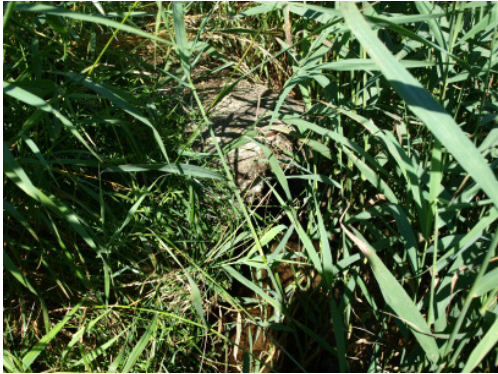
<small>591434_00033_02.jpg</small>			
Bauwerksart	Durchlass					
Material	Beton					
Breite [cm]	0					
Länge [cm]	1100					
Durchmesser [mm]	1000					
Überdeckung [cm]	20					
Stauhöhe [cm]	0					
Rückstau [ca. m nach oberhalb]	0					
Ökologische Durchgängigkeit	Fische	durchgängig				
Fischaufstiegsanlage						
Beschreibung	Rohrdurchlass (landwirtschaftlicher Überweg)					
Mangel / Baulicher Zustand						
Maßnahmenvor-schlag

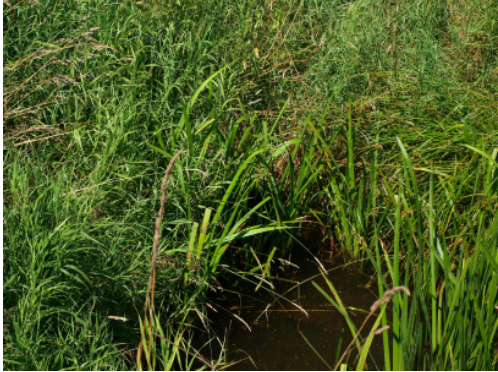
<small>591434_00036_02.jpg</small>			
Bauwerksart	Durchlass					
Material	Beton					
Breite [cm]	0					
Länge [cm]	1100					
Durchmesser [mm]	800					
Überdeckung [cm]	50					
Stauhöhe [cm]	0					
Rückstau [ca. m nach oberhalb]	0					
Ökologische Durchgängigkeit	Fische	durchgängig				
Fischaufstiegsanlage						
Beschreibung	Rohrdurchlass (landwirtschaftlicher Überweg)					
Mangel / Baulicher Zustand						
Maßnahmenvor-schlag

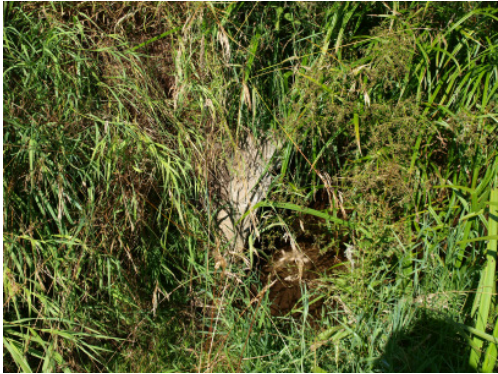
<small>591434_00038_04.jpg</small>			
Bauwerksart	Durchlass					
Material	Beton					
Breite [cm]	0					
Länge [cm]	1000					
Durchmesser [mm]	600					
Überdeckung [cm]	100					
Stauhöhe [cm]	0					
Rückstau [ca. m nach oberhalb]	0					
Ökologische Durchgängigkeit	Fische	durchgängig				
Fischaufstiegsanlage						
Beschreibung	Rohrdurchlass (landwirtschaftlicher Überweg)					
Mangel / Baulicher Zustand						
Maßnahmenvor-schlag
