Bauwerksdokumentation Gewässerbegehung	Gewässer : Buchholzer Abzugsgraben		Station H-Wert 5892652 R-Wert 3313074		Dömnitz Blatt 3.	
	Abschnittsnr.: 0,1		bei km 0,042			
Bauwerksname						
BW-Nummer	5914448_B01

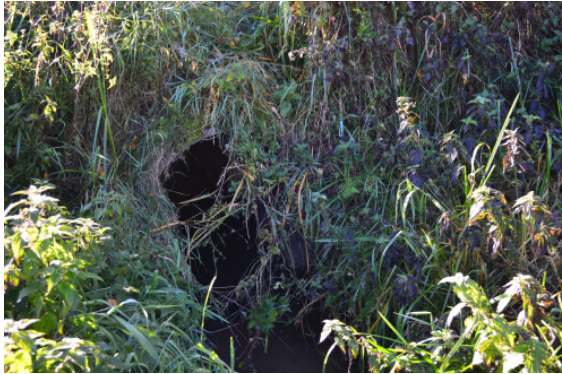
<small>5914448_00001_02.jpg</small>			
Bauwerksart	Durchlass					
Material	Beton					
Breite [cm]	0					
Länge [cm]	1000					
Durchmesser [mm]	1200					
Überdeckung [cm]	0					
Stauhöhe [cm]	0					
Rückstau [ca. m nach oberhalb]	0					
Ökologische Durchgängigkeit	Fische	durchgängig				
Fischaufstiegsanlage						
Beschreibung	Rohrdurchlass (landwirtschaftlicher Überweg), östlich Pritzwalk					
Mangel / Baulicher Zustand						
Maßnahmenvor-schlag

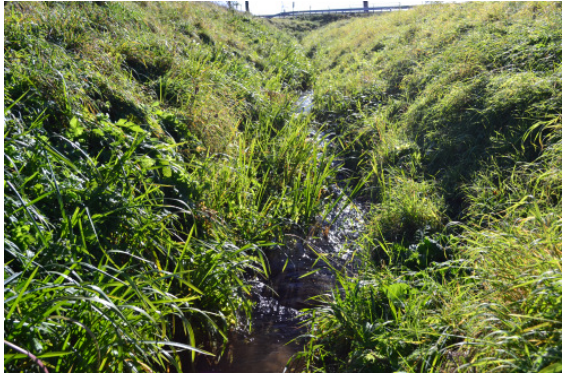
<small>5914448_00003_02.jpg</small>			
Bauwerksart	Andere					
Material	Steine / Holz					
Breite [cm]	220					
Länge [cm]	800					
Durchmesser [mm]	0					
Überdeckung [cm]	0					
Stauhöhe [cm]	10					
Rückstau [ca. m nach oberhalb]	2					
Ökologische Durchgängigkeit	Fische	zeitweise				
Fischaufstiegsanlage						
Beschreibung	Absturz/ Sohlgleite aus Holz/ Steinen					
Mangel / Baulicher Zustand						
Maßnahmenvor-schlag

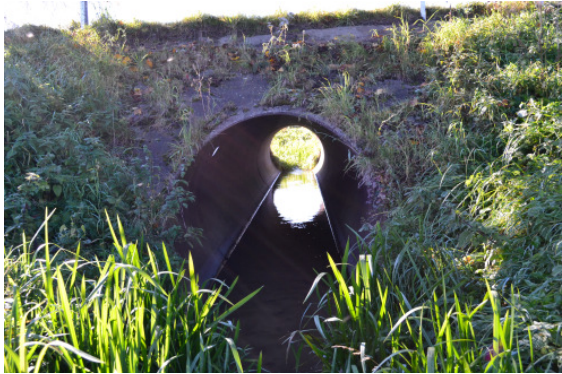
5914448_00003_04.jpg				
Bauwerksart	Durchlass					
Material	Beton / Stahlrohr					
Breite [cm]	1600					
Länge [cm]	1700					
Durchmesser [mm]	1500					
Überdeckung [cm]	130					
Stauhöhe [cm]	0					
Rückstau [ca. m nach oberhalb]	0					
Ökologische Durchgängigkeit	Fische					
Fischaufstiegsanlage						
Beschreibung	Rohrdurchlass östlich Pritzwalk (L 154)					
Mangel / Baulicher Zustand						
Maßnahmenvor-schlag

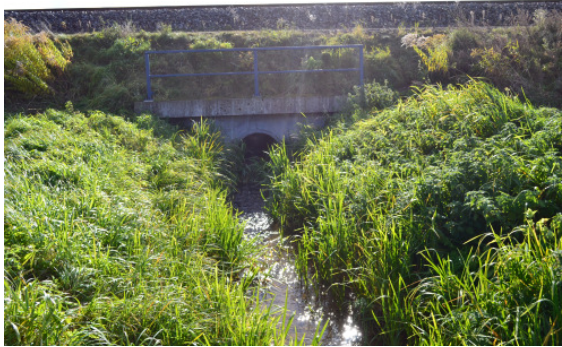
5914448_00004_05.jpg				
Bauwerksart	Durchlass					
Material	Beton					
Breite [cm]	500					
Länge [cm]	1150					
Durchmesser [mm]	970					
Überdeckung [cm]	180					
Stauhöhe [cm]	0					
Rückstau [ca. m nach oberhalb]	0					
Ökologische Durchgängigkeit	Fische					
Fischaufstiegsanlage						
Beschreibung	Rohrdurchlass (Bahngleisen)					
Mangel / Baulicher Zustand						
Maßnahmenvor-schlag

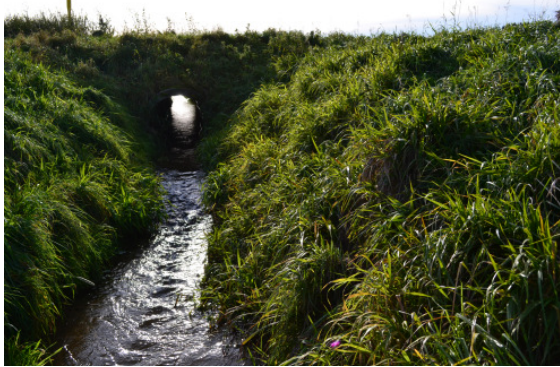
5914448_00009_02.jpg			
Bauwerksart	Durchlass					
Material	Beton					
Breite [cm]	0					
Länge [cm]	1400					
Durchmesser [mm]	1200					
Überdeckung [cm]	60					
Stauhöhe [cm]	0					
Rückstau [ca. m nach oberhalb]	0					
Ökologische Durchgängigkeit	Fische	durchgängig				
Fischaufstiegsanlage						
Beschreibung	Rohrdurchlass Mitte (landwirtschaftlicher Überweg)					
Mangel / Baulicher Zustand						
Maßnahmenvor-schlag

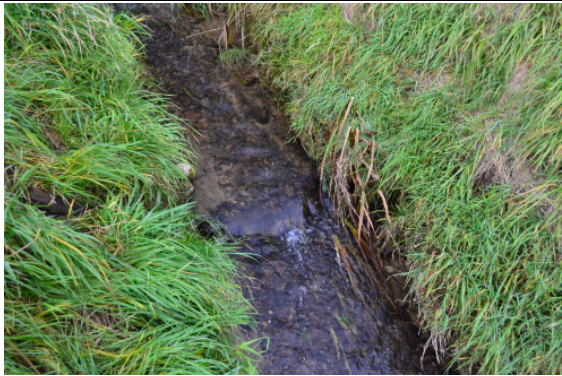
<small>5914448_00017_02.jpg</small>				
Bauwerksart	Andere					
Material	Holz / Lehm / Folie					
Breite [cm]	110					
Länge [cm]	6					
Durchmesser [mm]	0					
Überdeckung [cm]	0					
Stauhöhe [cm]	3					
Rückstau [ca. m nach oberhalb]	0					
Ökologische Durchgängigkeit	Fische	durchgängig	Wasser-wirbellose	durchgängig	Fischotter	durchgängig
Fischaufstiegsanlage						
Beschreibung	Sohlstufe					
Mangel / Baulicher Zustand						
Maßnahmenvor-schlag

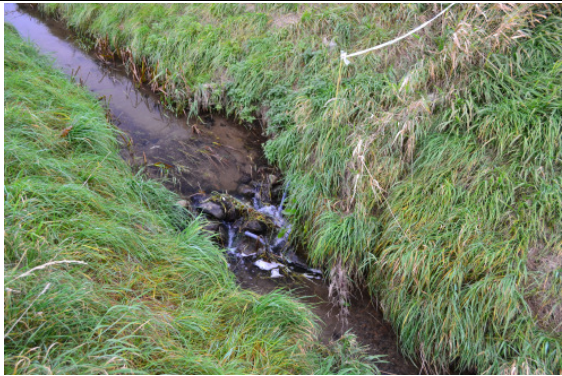
<small>5914448_00017_03.jpg</small>				
Bauwerksart	Andere					
Material	Feldsteine / Lehm /					
Breite [cm]	145					
Länge [cm]	80					
Durchmesser [mm]	0					
Überdeckung [cm]	0					
Stauhöhe [cm]	28					
Rückstau [ca. m nach oberhalb]	13					
Ökologische Durchgängigkeit	Fische					
Fischaufstiegsanlage						
Beschreibung	Sohlstufe					
Mangel / Baulicher Zustand						
Maßnahmenvor-schlag

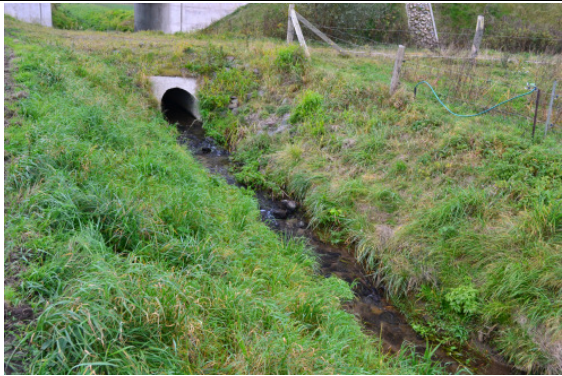
<small>5914448_00019_02.jpg</small>			
Bauwerksart	Durchlass					
Material	Beton / Steine					
Breite [cm]	0					
Länge [cm]	550					
Durchmesser [mm]	1000					
Überdeckung [cm]	60					
Stauhöhe [cm]	0					
Rückstau [ca. m nach oberhalb]	0					
Ökologische Durchgängigkeit	Fische	durchgängig				
Fischaufstiegsanlage						
Beschreibung	Rohrdurchlass (landwirtschaftlicher Überweg)					
Mangel / Baulicher Zustand						
Maßnahmenvor-schlag

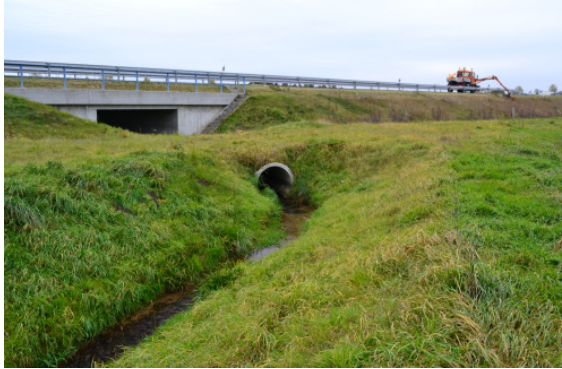
5914448_00022_01.jpg			
Bauwerksart	Durchlass					
Material	Beton					
Breite [cm]	0					
Länge [cm]	750					
Durchmesser [mm]	1200					
Überdeckung [cm]	32					
Stauhöhe [cm]	4					
Rückstau [ca. m nach oberhalb]	0					
Ökologische Durchgängigkeit	Fische	durchgängig				
Fischaufstiegsanlage						
Beschreibung	Rohrdurchlass (landwirtschaftlicher Überweg)					
Mangel / Baulicher Zustand						
Maßnahmenvor-schlag

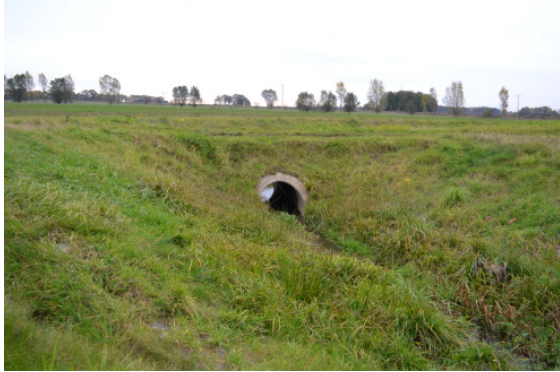
5914448_00022_10.jpg			
Bauwerksart	Durchlass					
Material	Beton					
Breite [cm]	0					
Länge [cm]	750					
Durchmesser [mm]	1200					
Überdeckung [cm]	45					
Stauhöhe [cm]	0					
Rückstau [ca. m nach oberhalb]	0					
Ökologische Durchgängigkeit	Fische	durchgängig				
Fischaufstiegsanlage						
Beschreibung	Rohrdurchlass (landwirtschaftlicher Überweg)					
Mangel / Baulicher Zustand						
Maßnahmenvor-schlag

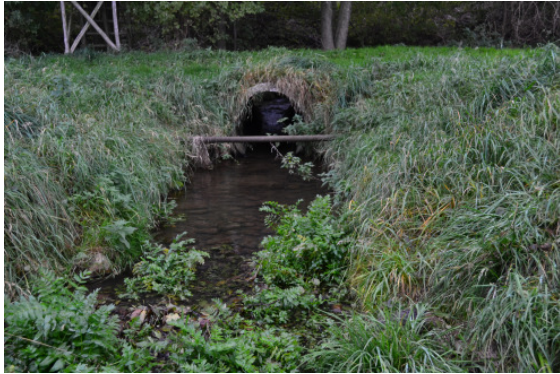
5914448_00026_05.jpg			
Bauwerksart	Durchlass					
Material	Beton					
Breite [cm]	0					
Länge [cm]	750					
Durchmesser [mm]	1200					
Überdeckung [cm]	30					
Stauhöhe [cm]	0					
Rückstau [ca. m nach oberhalb]	0					
Ökologische Durchgängigkeit	Fische	durchgängig	Wasser-wirbellose	nicht durchgängig	Fischotter	durchgängig (Ufer)
Fischaufstiegsanlage						
Beschreibung	Rohrdurchlass (landwirtschaftlicher Überweg)					
Mangel / Baulicher Zustand						
Maßnahmenvor-schlag

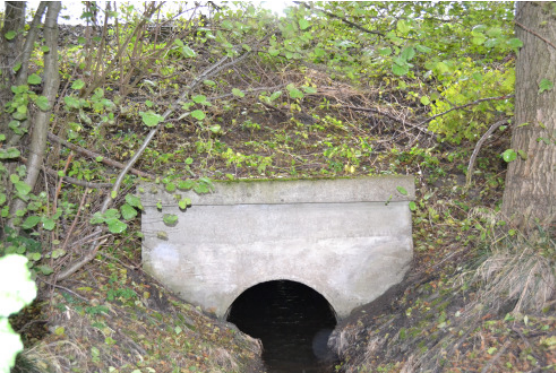
5914448_00026_08.jpg			
Bauwerksart	Durchlass					
Material	Beton					
Breite [cm]	0					
Länge [cm]	1000					
Durchmesser [mm]	1200					
Überdeckung [cm]	400					
Stauhöhe [cm]	0					
Rückstau [ca. m nach oberhalb]	0					
Ökologische Durchgängigkeit	Fische	durchgängig				
Fischaufstiegsanlage						
Beschreibung	Rohrdurchlass (Eisenbahn)					
Mangel / Baulicher Zustand						
Maßnahmenvor-schlag

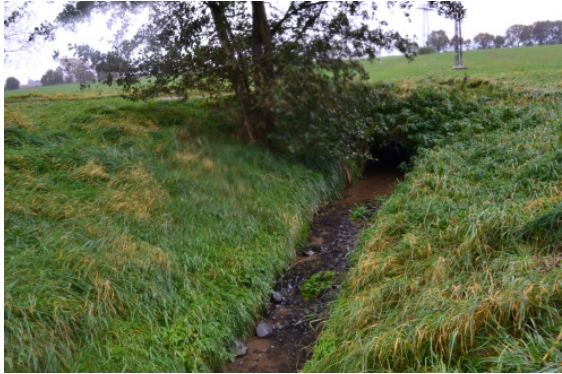
5914448_00032_02.jpg					
Bauwerksart	Durchlass						
Material	Beton						
Breite [cm]	0						
Länge [cm]	900						
Durchmesser [mm]	1200						
Überdeckung [cm]	50						
Stauhöhe [cm]	0						
Rückstau [ca. m nach oberhalb]	0						
Ökologische Durchgängigkeit	Fische						
Fischaufstiegsanlage							
Beschreibung	Rohrdurchlass Mitte (landwirtschaftlicher Überweg)						
Mangel / Baulicher Zustand							
Maßnahmenvor-schlag

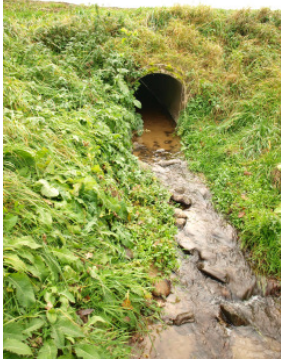
<small>5914448_00038_03.jpg</small>			
Bauwerksart	Durchlass					
Material	Beton					
Breite [cm]	0					
Länge [cm]	1000					
Durchmesser [mm]	900					
Überdeckung [cm]	60					
Stauhöhe [cm]	0					
Rückstau [ca. m nach oberhalb]	0					
Ökologische Durchgängigkeit	Fische	zeitweise				
Fischaufstiegsanlage						
Beschreibung	Rohrdurchlass (landwirtschaftlicher Überweg) unterhalb mit Sohlbefestigung					
Mangel / Baulicher Zustand						
Maßnahmenvor-schlag

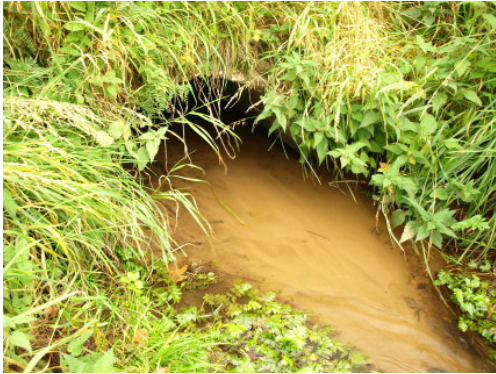
<small>5914448_00043_03.jpg</small>			
Bauwerksart	Durchlass					
Material	Beton					
Breite [cm]	0					
Länge [cm]	700					
Durchmesser [mm]	1000					
Überdeckung [cm]	90					
Stauhöhe [cm]	0					
Rückstau [ca. m nach oberhalb]	0					
Ökologische Durchgängigkeit	Fische	zeitweise				
Fischaufstiegsanlage						
Beschreibung	Rohrdurchlass (landwirtschaftlicher Überweg)					
Mangel / Baulicher Zustand						
Maßnahmenvor-schlag

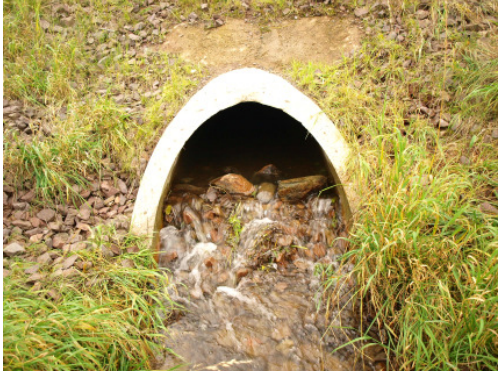
5914448_00047_02.jpg				
Bauwerksart	Durchlass					
Material	Beton					
Breite [cm]	0					
Länge [cm]	1000					
Durchmesser [mm]	1000					
Überdeckung [cm]	120					
Stauhöhe [cm]	0					
Rückstau [ca. m nach oberhalb]	0					
Ökologische Durchgängigkeit	Fische					
Fischaufstiegsanlage						
Beschreibung	Mauldurchlass in Kombination mit Wehr (Bauwerk 22) und Rohrdurchlass (Bauwerk 23)					
Mangel / Baulicher Zustand						
Maßnahmenvor-schlag

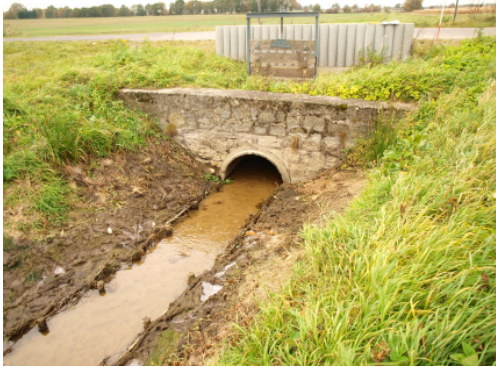
5914448_00047_08.jpg			
Bauwerksart	Durchlass					
Material	Beton					
Breite [cm]	0					
Länge [cm]	130					
Durchmesser [mm]	1000					
Überdeckung [cm]	90					
Stauhöhe [cm]	0					
Rückstau [ca. m nach oberhalb]	0					
Ökologische Durchgängigkeit	Fische	zeitweise				
Fischaufstiegsanlage						
Beschreibung	Rohrdurchlass in Kombination mit Wehr und Mauldurchlass					
Mangel / Baulicher Zustand						
Maßnahmenvor-schlag

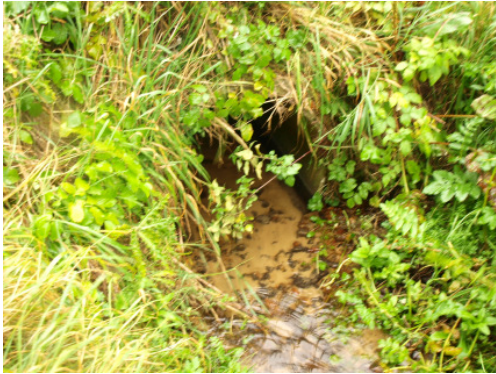
<small>5914448_00056_03.jpg</small>			
Bauwerksart	Durchlass					
Material	Beton					
Breite [cm]	0					
Länge [cm]	900					
Durchmesser [mm]	600					
Überdeckung [cm]	100					
Stauhöhe [cm]	0					
Rückstau [ca. m nach oberhalb]	0					
Ökologische Durchgängigkeit	Fische	durchgängig				
Fischaufstiegsanlage						
Beschreibung	Rohrdurchlass (landwirtschaftlicher Überweg)					
Mangel / Baulicher Zustand						
Maßnahmenvor-schlag
