Bauwerksdokumentation	Gewässer : Kemnitzbach		Station H-Wert 5893554 R-Wert 3312304		Dömnitz Blatt 3.	
Gewässerbegehung	Abschnittsnr.: 0,2	bei km 0,136				
Bauwerksname						
BW-Nummer	591444_B01

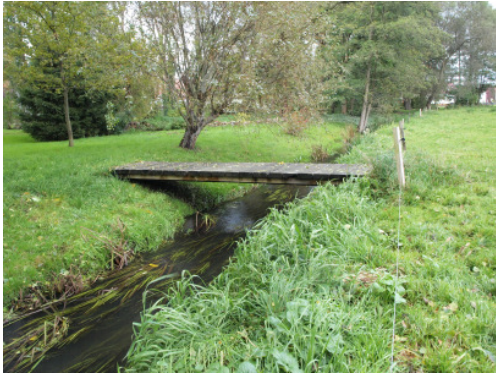
Bauwerks- dokumentation Gewässerbegehung	Gewässer : Kemnitzbach Abschnittsnr.: 3,4	Station H-Wert 5892536 R-Wert 3313976 bei km 3,371	Dömnitz Blatt 3.			
Bauwerksname						
BW-Nummer	591444_B14

591444_00034_05.JPG				
Bauwerksart	Brücke					
Material	Holz					
Breite [cm]	610					
Länge [cm]	120					
Durchmesser [mm]	0					
Überdeckung [cm]	0					
Stauhöhe [cm]	0					
Rückstau [ca. m nach oberhalb]	0					
Ökologische Durch- gängigkeit	Fische					durchgängig
Fischaufstiegsanlage						
Beschreibung	Holzbrücke					
Mangel / Baulicher Zustand						
Maßnahmenvor-schlag

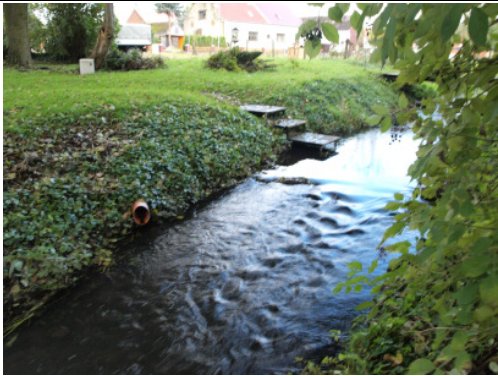
Bauwerksdokumentation Gewässerbegehung	Gewässer : Kemnitzbach	Station H-Wert 5892593 R-Wert 3314066				Dömnitz Blatt 3.	
	Abschnittsnr.: 3,5	bei km 3,483					
Bauwerksname							
BW-Nummer	591444_B15

591444_00035_03.JPG					
Bauwerksart	Andere						
Material	Findlinge / Steine						
Breite [cm]	370						
Länge [cm]	400						
Durchmesser [mm]	0						
Überdeckung [cm]	0						
Stauhöhe [cm]	3						
Rückstau [ca. m nach oberhalb]	0						
Ökologische Durchgängigkeit	Fische						
Fischaufstiegsanlage							
Beschreibung	Steinschüttung Findlinge/ Steine						
Mangel / Baulicher Zustand							
Maßnahmenvor-schlag

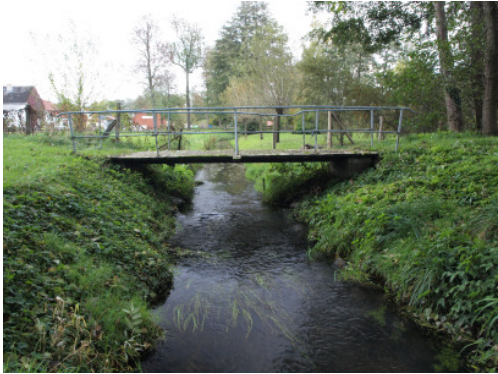
Bauwerksdokumentation	Gewässer : Kemnitzbach		Station H-Wert 5892593 R-Wert 3314070		Dömnitz Blatt 3.	
Gewässerbegehung	Abschnittsnr.: 3,5		bei km 3,488			
Bauwerksname						
BW-Nummer	591444_B16

591444_00035_04.JPG				
Bauwerksart	Brücke					
Material	Steine / Beton / Ho					
Breite [cm]	800					
Länge [cm]	190					
Durchmesser [mm]	0					
Überdeckung [cm]	35					
Stauhöhe [cm]	0					
Rückstau [ca. m nach oberhalb]	0					
Ökologische Durchgängigkeit	Fische					
Fischaufstiegsanlage						
Beschreibung	Fußgängerbrücke (Holz)					
Mangel / Baulicher Zustand						
Maßnahmenvor-schlag

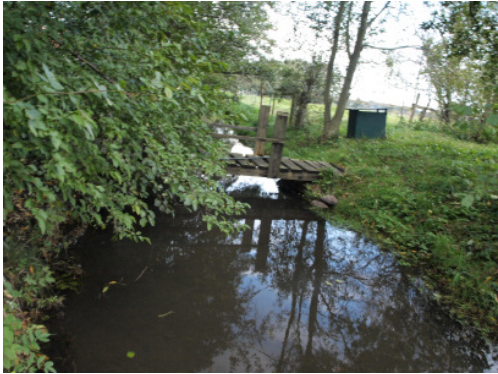
Bauwerksdokumentation	Gewässer : Kemnitzbach	Station H-Wert 5892615 R-Wert 3314277				Dömnitz Blatt 3.
Gewässerbegehung	Abschnittsnr.: 3,8	bei km 3,703				
Bauwerksname						
BW-Nummer	591444_B19

591444_00038_01.JPG				
Bauwerksart	Brücke					
Material	Holz					
Breite [cm]	850					
Länge [cm]	80					
Durchmesser [mm]	0					
Überdeckung [cm]	20					
Stauhöhe [cm]	0					
Rückstau [ca. m nach oberhalb]	0					
Ökologische Durchgängigkeit	Fische					
Fischaufstiegsanlage						
Beschreibung	Holzbrücke					
Mangel / Baulicher Zustand						
Maßnahmenvor-schlag

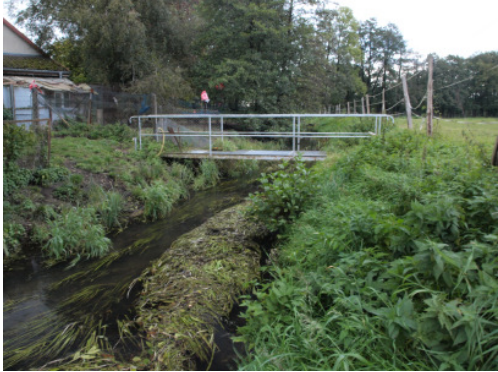
Bauwerksdokumentation	Gewässer : Kemnitzbach	Station H-Wert 5892602 R-Wert 3314325				Dömnitz Blatt 3.
Gewässerbegehung	Abschnittsnr.: 3,8	bei km 3,753				
Bauwerksname						
BW-Nummer	591444_B20

591444_00038_02.JPG				
Bauwerksart	Brücke					
Material	Stahl					
Breite [cm]	600					
Länge [cm]	110					
Durchmesser [mm]	0					
Überdeckung [cm]	14					
Stauhöhe [cm]	0					
Rückstau [ca. m nach oberhalb]	0					
Ökologische Durchgängigkeit	Fische					
Fischaufstiegsanlage						
Beschreibung	Fußgängerbrücke					
Mangel / Baulicher Zustand						
Maßnahmenvor-schlag

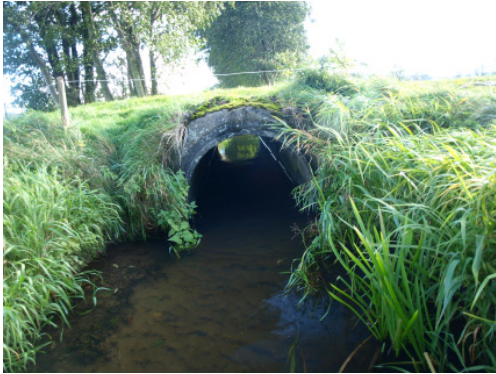
Bauwerksdokumentation Gewässerbegehung	Gewässer : Kemnitzbach		Station H-Wert 5892228 R-Wert 3314620		Dömnitz Blatt 3.	
	Abschnittsnr.: 4,3		bei km 4,293			
Bauwerksname						
BW-Nummer	591444_B24

591444_00043_04.JPG			
Bauwerksart	Durchlass					
Material	Beton					
Breite [cm]	0					
Länge [cm]	800					
Durchmesser [mm]	1150					
Überdeckung [cm]	0					
Stauhöhe [cm]	0					
Rückstau [ca. m nach oberhalb]	0					
Ökologische Durchgängigkeit	Fische	durchgängig				
Fischaufstiegsanlage						
Beschreibung	Rohrdurchlass (landwirtschaftlicher Überweg)					
Mangel / Baulicher Zustand						
Maßnahmenvor-schlag

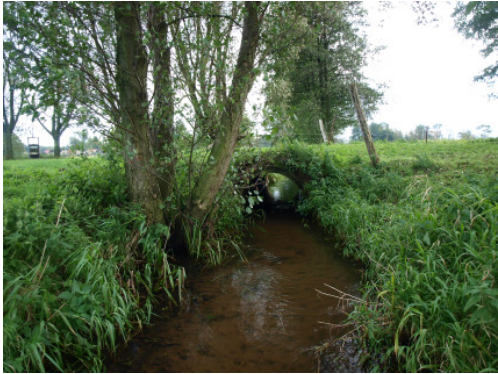
Bauwerksdokumentation Gewässerbegehung	Gewässer : Kemnitzbach	Station H-Wert 5892050 R-Wert 3314604				Dömnitz Blatt 3.
	Abschnittsnr.: 4,5	bei km 4,472				
Bauwerksname						
BW-Nummer	591444_B25

591444_00045_03.JPG				
Bauwerksart	Durchlass					
Material	Beton					
Breite [cm]	0					
Länge [cm]	800					
Durchmesser [mm]	115					
Überdeckung [cm]	40					
Stauhöhe [cm]	0					
Rückstau [ca. m nach oberhalb]	0					
Ökologische Durchgängigkeit	Fische					
Fischaufstiegsanlage						
Beschreibung	Rohrdurchlass (landwirtschaftlicher Überweg), südwestlich Beveringen					
Mangel / Baulicher Zustand						
Maßnahmenvor-schlag

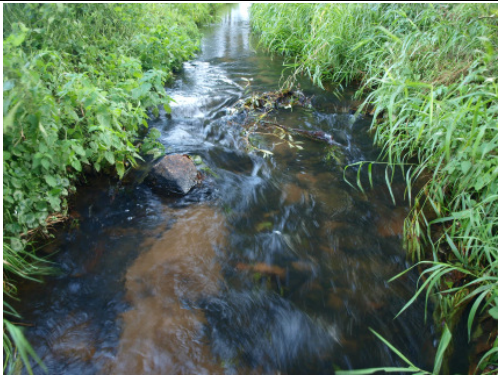
Bauwerks- dokumentation Gewässerbegehung	Gewässer : Kemnitzbach Abschnittsnr.: 4,5	Station H-Wert 5892024 R-Wert 3314597 bei km 4,499	Dömnitz Blatt 3.			
Bauwerksname						
BW-Nummer	591444_B26

<small>591444_00045_08.JPG</small>			
Bauwerksart	Andere					
Material	Blöcke					
Breite [cm]	220					
Länge [cm]	5000					
Durchmesser [mm]	0					
Überdeckung [cm]	0					
Stauhöhe [cm]	0					
Rückstau [ca. m nach oberhalb]	20					
Ökologische Durch- gängigkeit	Fische	durchgängig	Wasser-wirbellose	durchgängig	Fischotter	durchgängig
Fischaufstiegsanlage						
Beschreibung	Steinschüttung (Blockwurf), südwestlich Beveringen					
Mangel / Baulicher Zustand						
Maßnahmenvor-schlag

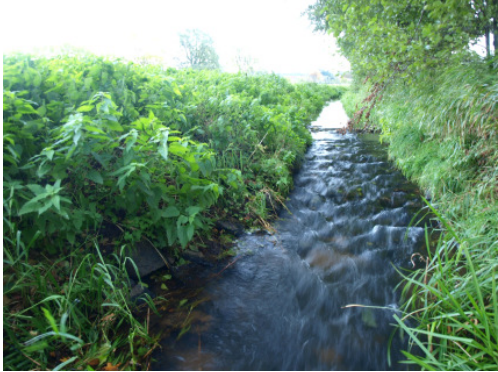
Bauwerksdokumentation Gewässerbegehung	Gewässer : Kemnitzbach		Station H-Wert 5891927 R-Wert 3314628			Dömnitz Blatt 3.
	Abschnittsnr.: 4,6		bei km 4,607			
Bauwerksname						
BW-Nummer	591444_B27

<small>591444_00046_04.JPG</small>			
Bauwerksart	Sohlrampe					
Material	Blöcke					
Breite [cm]	180					
Länge [cm]	1000					
Durchmesser [mm]	0					
Überdeckung [cm]	0					
Stauhöhe [cm]	0					
Rückstau [ca. m nach oberhalb]	50					
Ökologische Durchgängigkeit	Fische	zeitweise				
Fischaufstiegsanlage						
Beschreibung	Sohlrampe (Blockwurf), südwestlich Beveringen					
Mangel / Baulicher Zustand						
Maßnahmenvor-schlag

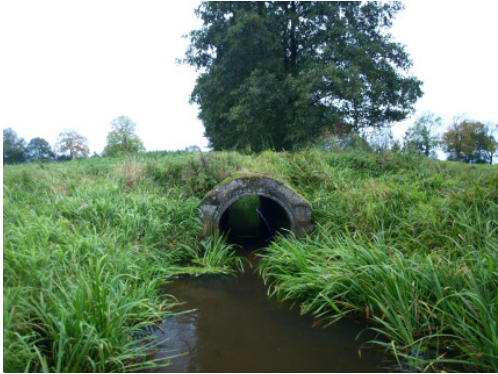
Bauwerksdokumentation Gewässerbegehung	Gewässer : Kemnitzbach		Station H-Wert 5891681 R-Wert 3314642			Dömnitz Blatt 3.
	Abschnittsnr.: 4,9		bei km 4,861			
Bauwerksname						
BW-Nummer	591444_B28

<p>591444_00049_02.JPG</p>			
Bauwerksart	Durchlass					
Material	Beton					
Breite [cm]	0					
Länge [cm]	800					
Durchmesser [mm]	1150					
Überdeckung [cm]	10					
Stauhöhe [cm]	0					
Rückstau [ca. m nach oberhalb]	0					
Ökologische Durchgängigkeit	Fische	durchgängig				
Fischaufstiegsanlage						
Beschreibung	Rohrdurchlass (landwirtschaftlicher Überweg)					
Mangel / Baulicher Zustand						
Maßnahmenvor-schlag

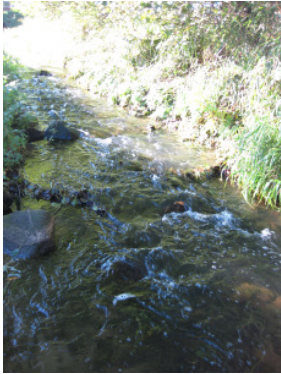
Bauwerksdokumentation Gewässerbegehung	Gewässer : Kemnitzbach	Station H-Wert 5891613 R-Wert 3314631				Dömnitz Blatt 3.	
	Abschnittsnr.: 5	bei km 4,93					
Bauwerksname							
BW-Nummer	591444_B29

<small>591444_00050_02.JPG</small>					
Bauwerksart	Andere						
Material	Feldstein / Gestein						
Breite [cm]	200						
Länge [cm]	4000						
Durchmesser [mm]	0						
Überdeckung [cm]	0						
Stauhöhe [cm]	0						
Rückstau [ca. m nach oberhalb]	0						
Ökologische Durchgängigkeit	Fische						
Fischaufstiegsanlage							
Beschreibung	Steinschüttung Bruchstein/ Feldstein						
Mangel / Baulicher Zustand							
Maßnahmenvor-schlag

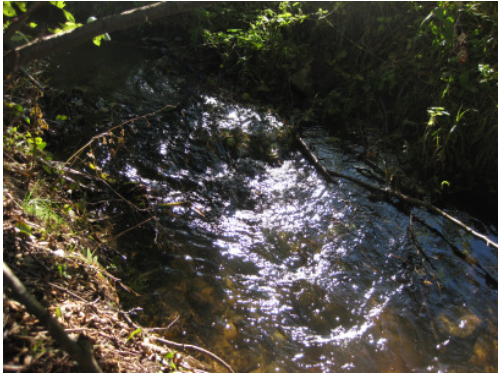
Bauwerksdokumentation	Gewässer : Kemnitzbach	Station H-Wert 5891431 R-Wert 3314625				Dömnitz Blatt 3.	
Gewässerbegehung	Abschnittsnr.: 5,2	bei km 5,122					
Bauwerksname							
BW-Nummer	591444_B31

<p>591444_00052_04.JPG</p>					
Bauwerksart	Andere						
Material	Gesteinsbruch						
Breite [cm]	150						
Länge [cm]	2500						
Durchmesser [mm]	0						
Überdeckung [cm]	0						
Stauhöhe [cm]	0						
Rückstau [ca. m nach oberhalb]	0						
Ökologische Durchgängigkeit	Fische						
Fischaufstiegsanlage							
Beschreibung	Steinschüttung Bruchstein						
Mangel / Baulicher Zustand							
Maßnahmenvor-schlag

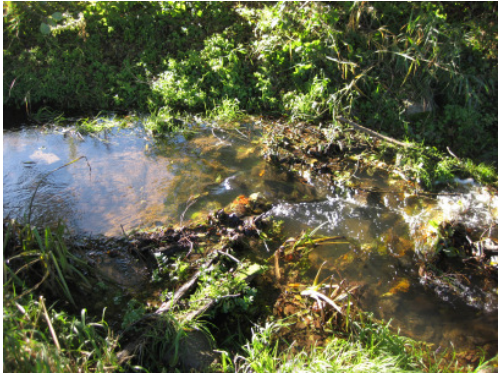
Bauwerksdokumentation Gewässerbegehung	Gewässer : Kemnitzbach		Station H-Wert 5891355 R-Wert 3314743		Dömnitz Blatt 3.	
	Abschnittsnr.: 5,3		bei km 5,263			
Bauwerksname						
BW-Nummer	591444_B32

591444_00053_02.JPG			
Bauwerksart	Andere					
Material	Gesteinsbruch					
Breite [cm]	200					
Länge [cm]	1500					
Durchmesser [mm]	0					
Überdeckung [cm]	0					
Stauhöhe [cm]	0					
Rückstau [ca. m nach oberhalb]	0					
Ökologische Durchgängigkeit	Fische	durchgängig				
Fischaufstiegsanlage						
Beschreibung	Steinschüttung Bruchstein					
Mangel / Baulicher Zustand						
Maßnahmenvor-schlag

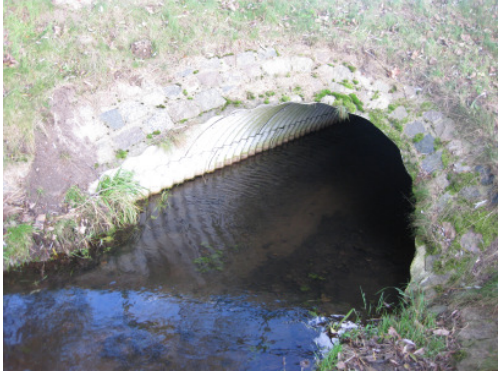
Bauwerksdokumentation Gewässerbegehung	Gewässer : Kemnitzbach		Station H-Wert 5890903 R-Wert 3315319		Dömnitz Blatt 3.	
	Abschnittsnr.: 6,1		bei km 6,025			
Bauwerksname						
BW-Nummer	591444_B39

591444_00061_03.JPG			
Bauwerksart	Durchlass					
Material	Beton / Stahl / Well					
Breite [cm]	0					
Länge [cm]	900					
Durchmesser [mm]	1500					
Überdeckung [cm]	0					
Stauhöhe [cm]	0					
Rückstau [ca. m nach oberhalb]	0					
Ökologische Durchgängigkeit	Fische	durchgängig				
Fischaufstiegsanlage						
Beschreibung	Durchlass im Hamco-Profil Wittstocker Chaussee südlich Kemnitz					
Mangel / Baulicher Zustand						
Maßnahmenvor-schlag

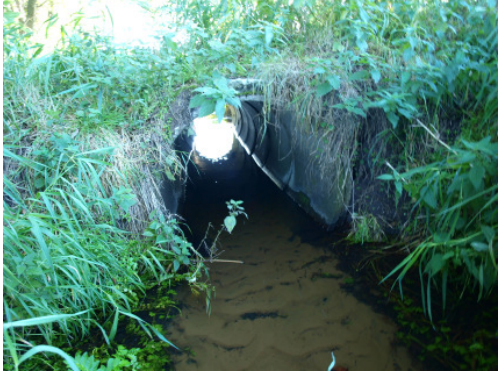
Bauwerksdokumentation	Gewässer : Kemnitzbach	Station H-Wert 5890388 R-Wert 3315743				Dömnitz Blatt 3.	
Gewässerbegehung	Abschnittsnr.: 6,7	bei km 6,692					
Bauwerksname							
BW-Nummer	591444_B40

591444_00067_02.JPG					
Bauwerksart	Durchlass						
Material	Beton						
Breite [cm]	0						
Länge [cm]	700						
Durchmesser [mm]	1000						
Überdeckung [cm]	15						
Stauhöhe [cm]	0						
Rückstau [ca. m nach oberhalb]	0						
Ökologische Durchgängigkeit	Fische						
Fischaufstiegsanlage							
Beschreibung	Rohrdurchlass (landwirtschaftlicher Überweg)						
Mangel / Baulicher Zustand							
Maßnahmenvor-schlag

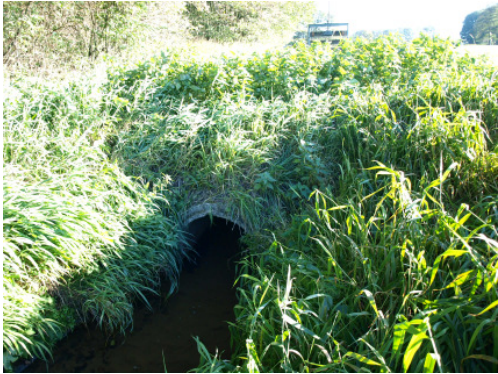
Bauwerksdokumentation Gewässerbegehung	Gewässer : Kemnitzbach Abschnittsnr.: 6,9	Station H-Wert 5890334 R-Wert 3315866 bei km 6,829	Dömnitz Blatt 3.			
Bauwerksname						
BW-Nummer	591444_B42

591444_00069_02.JPG				
Bauwerksart	Durchlass					
Material	Beton					
Breite [cm]	0					
Länge [cm]	1200					
Durchmesser [mm]	800					
Überdeckung [cm]	50					
Stauhöhe [cm]	0					
Rückstau [ca. m nach oberhalb]	0					
Ökologische Durchgängigkeit	Fische					durchgängig
Fischaufstiegsanlage						
Beschreibung	Rohrdurchlass (landwirtschaftlicher Überweg) mit Wehr kombiniert					
Mangel / Baulicher Zustand						
Maßnahmenvor-schlag

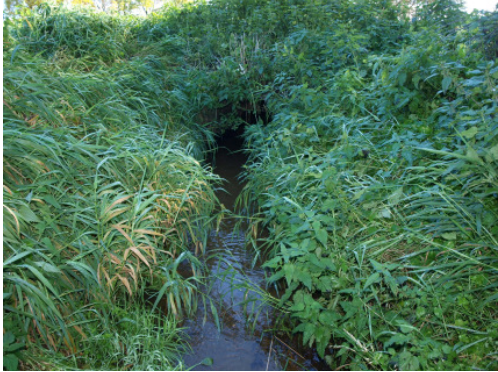
Bauwerksdokumentation	Gewässer : Kemnitzbach		Station H-Wert 5890349 R-Wert 3316316		Dömnitz Blatt 3.	
Gewässerbegehung	Abschnittsnr.:	7,3	bei km	7,282		
Bauwerksname						
BW-Nummer	591444_B44

<small>591444_00073_05.JPG</small>				
Bauwerksart	Durchlass					
Material	Beton					
Breite [cm]	0					
Länge [cm]	850					
Durchmesser [mm]	1200					
Überdeckung [cm]	45					
Stauhöhe [cm]	0					
Rückstau [ca. m nach oberhalb]	0					
Ökologische Durchgängigkeit	Fische					
Fischaufstiegsanlage						
Beschreibung	Rohrdurchlass (landwirtschaftlicher Überweg)					
Mangel / Baulicher Zustand						
Maßnahmenvor-schlag

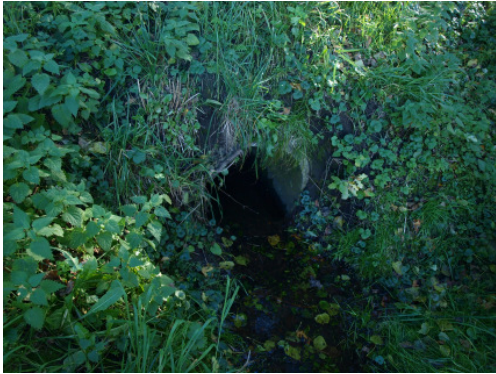
Bauwerksdokumentation Gewässerbegehung	Gewässer : Kemnitzbach		Station H-Wert 5889841 R-Wert 3318181			Dömnitz Blatt 3.
	Abschnittsnr.: 9,4		bei km 9,356			
Bauwerksname						
BW-Nummer	591444_B50

<small>591444_00094_02.JPG</small>			
Bauwerksart	Durchlass					
Material	Beton					
Breite [cm]	0					
Länge [cm]	1000					
Durchmesser [mm]	600					
Überdeckung [cm]	80					
Stauhöhe [cm]	0					
Rückstau [ca. m nach oberhalb]	0					
Ökologische Durchgängigkeit	Fische	zeitweise				
Fischaufstiegsanlage						
Beschreibung	Rohrdurchlass (unbefestigter Feldweg)					
Mangel / Baulicher Zustand						
Maßnahmenvor-schlag

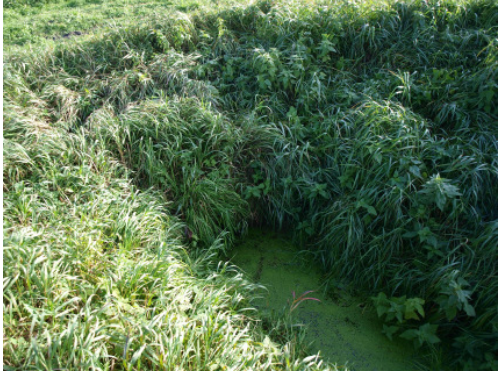
Bauwerksdokumentation Gewässerbegehung	Gewässer : Kemnitzbach Abschnittsnr.: 9,7	Station H-Wert 5889672 R-Wert 3318430 bei km 9,658	Dömnitz Blatt 3.			
Bauwerksname						
BW-Nummer	591444_B52

<small>591444_00097_03.JPG</small>				
Bauwerksart	Durchlass					
Material	Beton					
Breite [cm]	0					
Länge [cm]	1200					
Durchmesser [mm]	600					
Überdeckung [cm]	120					
Stauhöhe [cm]	0					
Rückstau [ca. m nach oberhalb]	0					
Ökologische Durchgängigkeit	Fische					zeitweise
Fischaufstiegsanlage						
Beschreibung	Rohrdurchlass (landwirtschaftlicher Überweg)					
Mangel / Baulicher Zustand						
Maßnahmenvor-schlag

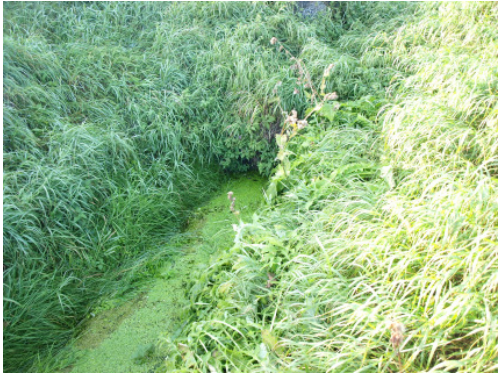
Bauwerksdokumentation Gewässerbegehung	Gewässer : Kemnitzbach		Station H-Wert 5889588 R-Wert 3318552			Dömnitz Blatt 3.
	Abschnittsnr.: 9,9		bei km 9,807			
Bauwerksname						
BW-Nummer	591444_B54

591444_00099_02.JPG			
Bauwerksart	Durchlass					
Material	Beton					
Breite [cm]	0					
Länge [cm]	700					
Durchmesser [mm]	600					
Überdeckung [cm]	90					
Stauhöhe [cm]	0					
Rückstau [ca. m nach oberhalb]	0					
Ökologische Durchgängigkeit	Fische	zeitweise				
Fischaufstiegsanlage						
Beschreibung	Rohrdurchlass (landwirtschaftlicher Überweg)					
Mangel / Baulicher Zustand						
Maßnahmenvor-schlag

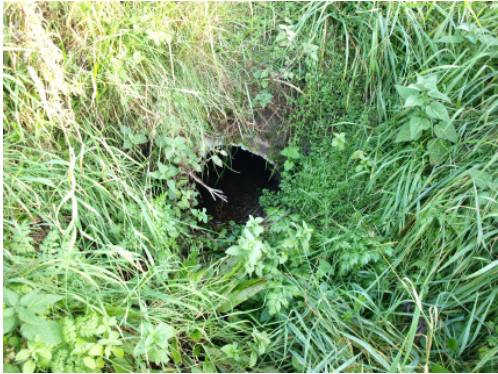
Bauwerksdokumentation	Gewässer : Kemnitzbach		Station H-Wert 5889420 R-Wert 3318796		Dömnitz Blatt 3.	
Gewässerbegehung	Abschnittsnr.: 10,2	bei km 10,103				
Bauwerksname						
BW-Nummer	591444_B55

591444_00102_02.JPG				
Bauwerksart	Durchlass					
Material	Beton					
Breite [cm]	0					
Länge [cm]	600					
Durchmesser [mm]	600					
Überdeckung [cm]	0					
Stauhöhe [cm]	0					
Rückstau [ca. m nach oberhalb]	0					
Ökologische Durchgängigkeit	Fische					
Fischaufstiegsanlage						
Beschreibung	Rohrdurchlass (landwirtschaftlicher Überweg)					
Mangel / Baulicher Zustand						
Maßnahmenvor-schlag
