Bauwerksdokumentation Gewässerbegehung	Gewässer : Roddanebach Abschnittsnr.: 0,1	Station H-Wert 5892864 R-Wert 3310903 bei km 12,697	Dömnitz Blatt 3.			
Bauwerksname						
BW-Nummer	591446_B01					
Bauwerksart	Andere					
Material	Holz					
Breite [cm]	200					
Länge [cm]	30					
Durchmesser [mm]	0					
Überdeckung [cm]	0					
Stauhöhe [cm]	21					
Rückstau [ca. m nach oberhalb]	0	591446_00001_02.JPG				
Ökologische Durchgängigkeit	Fische	nicht durchgängig	Wasser-wirbellose	nicht durchgängig	Fischotter	durchgängig
Fischaufstiegsanlage						
Beschreibung	kleiner Absturz					
Mangel / Baulicher Zustand						
Maßnahmenvor-schlag	wenn mögl. Querriegel entfernen

Bauwerksdokumentation	Gewässer : Roddanebach		Station H-Wert 5892840 R-Wert 3310922		Dömnitz Blatt 3.	
Gewässerbegehung	Abschnittsnr.: 0,1		bei km 0,031			
Bauwerksname						
BW-Nummer	591446_B02

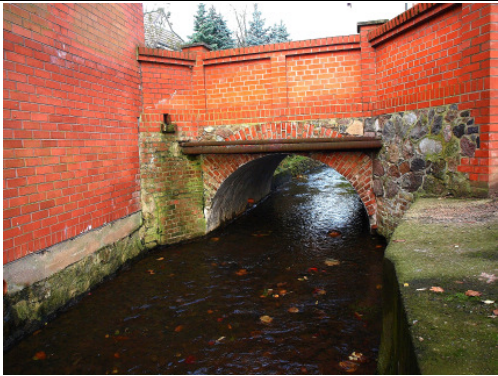
Bauwerksdokumentation Gewässerbegehung	Gewässer : Roddanebach		Station H-Wert 5892758 R-Wert 3310885		Dömnitz Blatt 3.	
	Abschnittsnr.: 0,2		bei km 0,128			
Bauwerksname						
BW-Nummer	591446_B03

591446_00002_02.jpg			
Bauwerksart	Brücke					
Material	Feldstein / Ziegel					
Breite [cm]	300					
Länge [cm]	500					
Durchmesser [mm]	220					
Überdeckung [cm]	150					
Stauhöhe [cm]	0					
Rückstau [ca. m nach oberhalb]	0					
Ökologische Durchgängigkeit	Fische	durchgängig				
Fischaufstiegsanlage						
Beschreibung	Fußgängerbrücke					
Mangel / Baulicher Zustand						
Maßnahmenvor-schlag

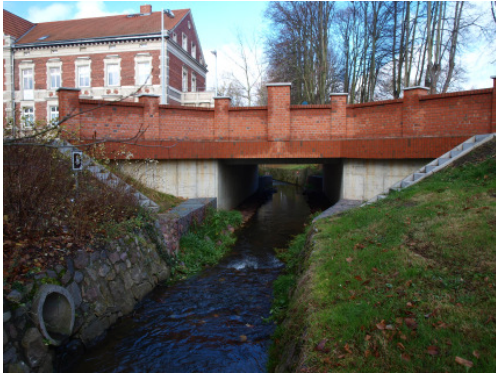
Bauwerksdokumentation Gewässerbegehung	Gewässer : Roddanebach		Station H-Wert 5892615 R-Wert 3310939		Dömnitz Blatt 3.	
	Abschnittsnr.: 0,3		bei km 0,29			
Bauwerksname						
BW-Nummer	591446_B04

591446_00003_04.jpg			
Bauwerksart	Brücke					
Material	Beton / Ziegelstein					
Breite [cm]	700					
Länge [cm]	1100					
Durchmesser [mm]	0					
Überdeckung [cm]	180					
Stauhöhe [cm]	0					
Rückstau [ca. m nach oberhalb]	0					
Ökologische Durchgängigkeit	Fische	durchgängig				
Fischaufstiegsanlage						
Beschreibung	Straßenbrücke					
Mangel / Baulicher Zustand						
Maßnahmenvor-schlag

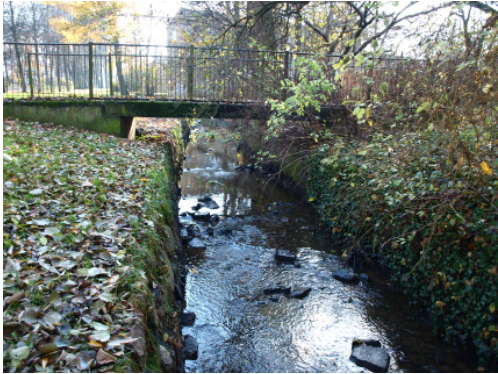
Bauwerksdokumentation Gewässerbegehung	Gewässer : Roddanebach Abschnittsnr.: 0,4	Station H-Wert 5892549 R-Wert 3310953 bei km 0,357	Dömnitz Blatt 3.			
Bauwerksname						
BW-Nummer	591446_B05

591446_00004_05.jpg				
Bauwerksart	Brücke					
Material	Beton / Stahl					
Breite [cm]	500					
Länge [cm]	200					
Durchmesser [mm]	0					
Überdeckung [cm]	18					
Stauhöhe [cm]	0					
Rückstau [ca. m nach oberhalb]	0					
Ökologische Durchgängigkeit	Fische					durchgängig
Fischaufstiegsanlage						
Beschreibung	Fußgängerbrücke					
Mangel / Baulicher Zustand						
Maßnahmenvor-schlag

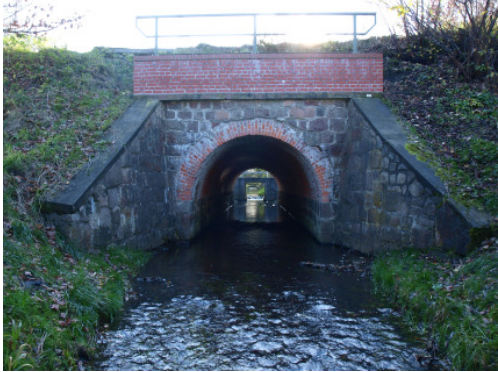
Bauwerksdokumentation Gewässerbegehung	Gewässer : Roddanebach		Station H-Wert 5892100 R-Wert 3310611		Dömnitz Blatt 3.	
	Abschnittsnr.: 1		bei km 0,997			
Bauwerksname						
BW-Nummer	591446_B08

591446_00010_06.jpg			
Bauwerksart	Durchlass					
Material	Stein					
Breite [cm]	1000					
Länge [cm]	1000					
Durchmesser [mm]	0					
Überdeckung [cm]	220					
Stauhöhe [cm]	0					
Rückstau [ca. m nach oberhalb]	0					
Ökologische Durchgängigkeit	Fische	durchgängig				
Fischaufstiegsanlage						
Beschreibung	Eisenbahnbrücke					
Mangel / Baulicher Zustand						
Maßnahmenvor-schlag

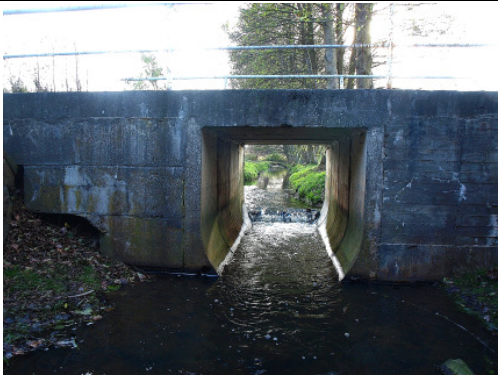
Bauwerks- dokumentation Gewässerbegehung	Gewässer : Roddanebach Abschnittsnr.: 1	Station H-Wert 5892083 R-Wert 3310610 bei km 1,014	Dömnitz Blatt 3.			
Bauwerksname						
BW-Nummer	591446_B09					
Bauwerksart	Durchlass					
Material	Beton					
Breite [cm]	600					
Länge [cm]	400					
Durchmesser [mm]	0					
Überdeckung [cm]	30					
Stauhöhe [cm]	0					
Rückstau [ca. m nach oberhalb]	0					
<div style="text-align: center;">

<p>591446_00010_12.jpg</p> </div>						
Ökologische Durch- gängigkeit	Fische	nicht durchgängig	Wasser-wirbellose	nicht durchgängig	Fischotter	nicht durchgängig
Fischaufstiegsanlage						
Beschreibung	Rechteckdurchlass					
Mangel / Baulicher Zustand						
Maßnahmenvor-schlag

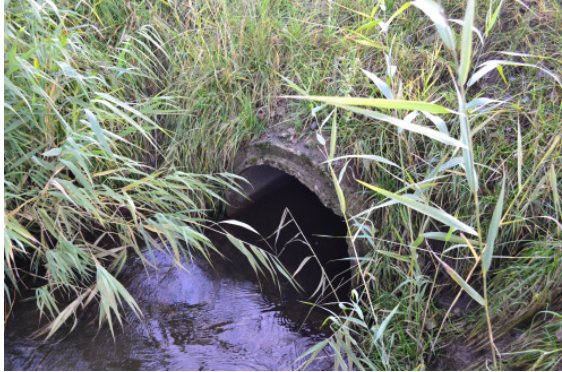
Bauwerksdokumentation Gewässerbegehung	Gewässer : Roddanebach		Station H-Wert 5891589 R-Wert 3310507		Dömnitz Blatt 3.	
	Abschnittsnr.: 1,6		bei km 1,529			
Bauwerksname						
BW-Nummer	591446_B11

591446_00016_02.jpg			
Bauwerksart	Durchlass					
Material	Beton					
Breite [cm]	0					
Länge [cm]	1000					
Durchmesser [mm]	1000					
Überdeckung [cm]	80					
Stauhöhe [cm]	0					
Rückstau [ca. m nach oberhalb]	0					
Ökologische Durchgängigkeit	Fische	durchgängig				
Fischaufstiegsanlage						
Beschreibung	Rohrdurchlass (landwirtschaftlicher Überlass)					
Mangel / Baulicher Zustand						
Maßnahmenvor-schlag

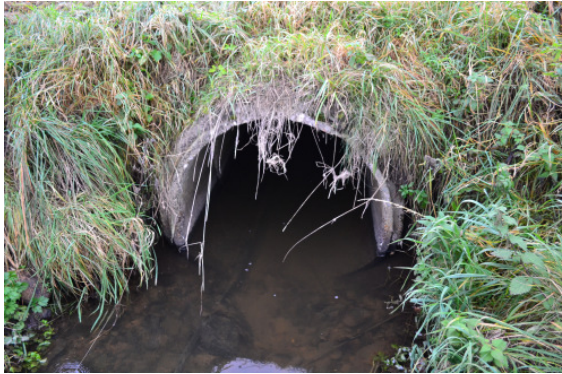
Bauwerksdokumentation Gewässerbegehung	Gewässer : Roddanebach		Station H-Wert 5890885 R-Wert 3310222		Dömnitz Blatt 3.	
	Abschnittsnr.: 2,3		bei km 2,297			
Bauwerksname						
BW-Nummer	591446_B17

591446_00023_11.jpg			
Bauwerksart	Durchlass					
Material	Beton					
Breite [cm]	0					
Länge [cm]	1200					
Durchmesser [mm]	1200					
Überdeckung [cm]	50					
Stauhöhe [cm]	0					
Rückstau [ca. m nach oberhalb]	0					
Ökologische Durchgängigkeit	Fische	durchgängig				
Fischaufstiegsanlage						
Beschreibung	Rohrdurchlass (Feldweg)					
Mangel / Baulicher Zustand						
Maßnahmenvor-schlag

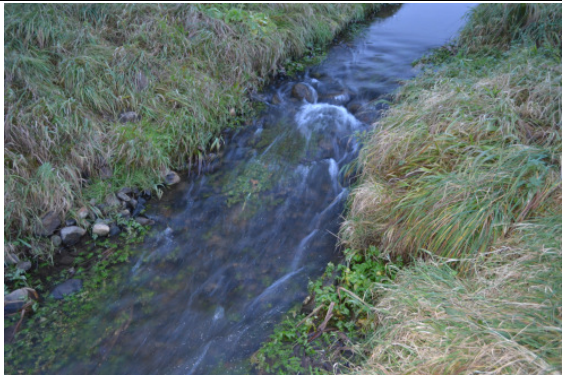
Bauwerksdokumentation	Gewässer : Roddanebach		Station H-Wert 5890574 R-Wert 3310074		Dömnitz Blatt 3.	
Gewässerbegehung	Abschnittsnr.: 2,7		bei km 2,642			
Bauwerksname						
BW-Nummer	591446_B19

591446_00027_03.jpg			
Bauwerksart	Andere					
Material	Stein					
Breite [cm]	150					
Länge [cm]	1000					
Durchmesser [mm]	0					
Überdeckung [cm]	0					
Stauhöhe [cm]	0					
Rückstau [ca. m nach oberhalb]	0					
Ökologische Durchgängigkeit	Fische	zeitweise	Wasser-wirbellose	durchgängig	Fischotter	durchgängig
Fischaufstiegsanlage						
Beschreibung	Steinschüttung mit kleinem Absturz					
Mangel / Baulicher Zustand						
Maßnahmenvor-schlag

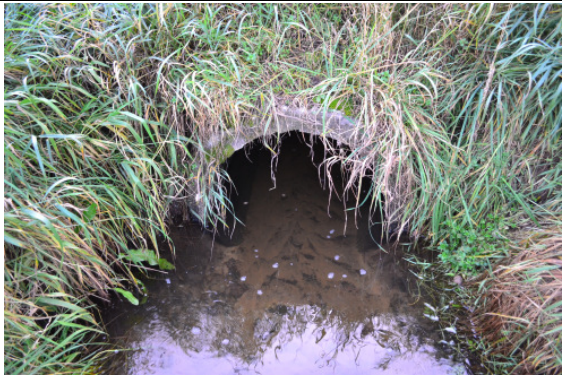
Bauwerks- dokumentation Gewässerbegehung	Gewässer : Roddanebach Abschnittsnr.: 3,9	Station H-Wert 5889486 R-Wert 3309734 bei km 3,829	Dömnitz Blatt 3.			
Bauwerksname						
BW-Nummer	591446_B22					
Bauwerksart	Durchlass					
Material	Beton					
Breite [cm]	0					
Länge [cm]	1200					
Durchmesser [mm]	800					
Überdeckung [cm]	50					
Stauhöhe [cm]	0					
Rückstau [ca. m nach oberhalb]	0

591446_00039_05.JPG						
Ökologische Durch- gängigkeit	Fische	durchgängig	Wasser-wirbellose	durchgängig	Fischotter	durchgängig (Ufer)
Fischaufstiegsanlage						
Beschreibung	Rohrdurchlass (landwirtschaftlicher Überweg)					
Mangel / Baulicher Zustand						
Maßnahmenvor-schlag

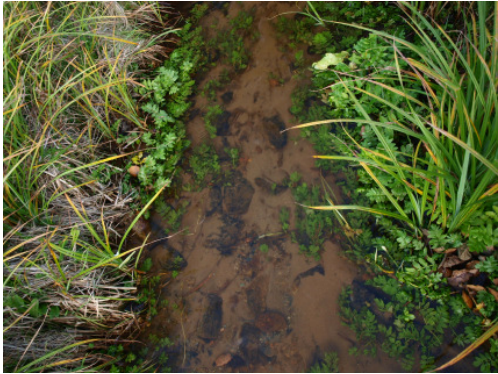
Bauwerksdokumentation Gewässerbegehung	Gewässer : Roddanebach		Station H-Wert 5889104 R-Wert 3309461		Dömnitz Blatt 3.	
	Abschnittsnr.: 4,3		bei km 4,303			
Bauwerksname						
BW-Nummer	591446_B24

591446_00043_02.jpg			
Bauwerksart	Andere					
Material	Schotter					
Breite [cm]	0					
Länge [cm]	60000					
Durchmesser [mm]	0					
Überdeckung [cm]	0					
Stauhöhe [cm]	0					
Rückstau [ca. m nach oberhalb]	0					
Ökologische Durchgängigkeit	Fische	durchgängig				
Fischaufstiegsanlage						
Beschreibung	lose Schotterschüttung, nicht geschlossen, mit Sand in Zwischenräumen					
Mangel / Baulicher Zustand						
Maßnahmenvor-schlag
