Bauwerksdokumentation Gewässerbegehung	Gewässer : Kümmernitz Abschnittsnr.: 1,4	Station H-Wert 5894849 R-Wert 3302431 bei km 1,201	Dömnitz Blatt 3.			
Bauwerksname						
BW-Nummer	591448_B01

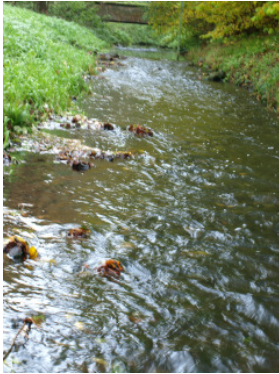
<small>591448_00014_03.jpg</small>				
Bauwerksart	Andere					
Material	Gesteinsbruch / gr.					
Breite [cm]	450					
Länge [cm]	600					
Durchmesser [mm]	0					
Überdeckung [cm]	0					
Stauhöhe [cm]	0					
Rückstau [ca. m nach oberhalb]	0					
Ökologische Durchgängigkeit	Fische	durchgängig	Wasser-wirbellose	durchgängig	Fischotter	durchgängig
Fischaufstiegsanlage						
Beschreibung	Steinschüttung aus Bruchstein/Feldstein unterhalb Straßenbrücke zwischen Helle und Neudorf					
Mangel / Baulicher Zustand						
Maßnahmenvor-schlag

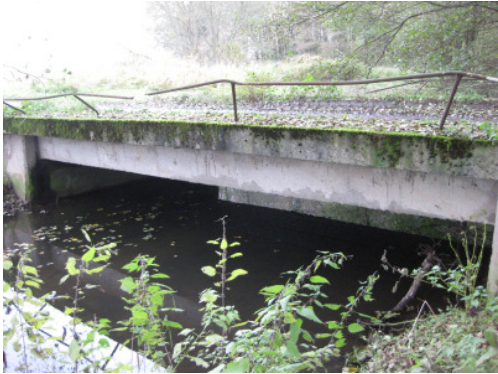
Bauwerksdokumentation Gewässerbegehung	Gewässer : Kümmernitz	Station H-Wert 5895614 R-Wert 3303655				Dömnitz Blatt 3.
	Abschnittsnr.: 3,2	bei km 3,193				
Bauwerksname						
BW-Nummer	591448_B03

<small>591448_00032_03.jpg</small>				
Bauwerksart	Durchlass					
Material	Beton					
Breite [cm]	1000					
Länge [cm]	500					
Durchmesser [mm]	0					
Überdeckung [cm]	80					
Stauhöhe [cm]	0					
Rückstau [ca. m nach oberhalb]	0					
Ökologische Durchgängigkeit	Fische					
Fischaufstiegsanlage						
Beschreibung	Rechteckdurchlass (Wirtschaftsweg)					
Mangel / Baulicher Zustand						
Maßnahmenvor-schlag

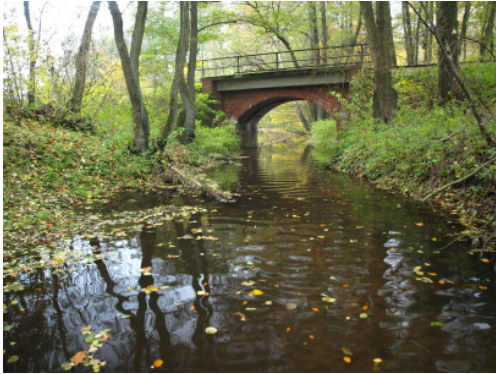
Bauwerksdokumentation Gewässerbegehung	Gewässer : Kümmernitz		Station H-Wert 5896418 R-Wert 3304674		Dömnitz Blatt 3.	
	Abschnittsnr.: 4,8		bei km 4,719			
Bauwerksname						
BW-Nummer	591448_B04

<p>591448_00048_02.jpg</p>			
Bauwerksart	Durchlass					
Material	Ziegelstein / Beton					
Breite [cm]	1000					
Länge [cm]	1800					
Durchmesser [mm]	0					
Überdeckung [cm]	150					
Stauhöhe [cm]	0					
Rückstau [ca. m nach oberhalb]	0					
Ökologische Durchgängigkeit	Fische	durchgängig				
Fischaufstiegsanlage						
Beschreibung	Eienbahnbrücke (Gewölbedurchlass)					
Mangel / Baulicher Zustand						
Maßnahmenvor-schlag

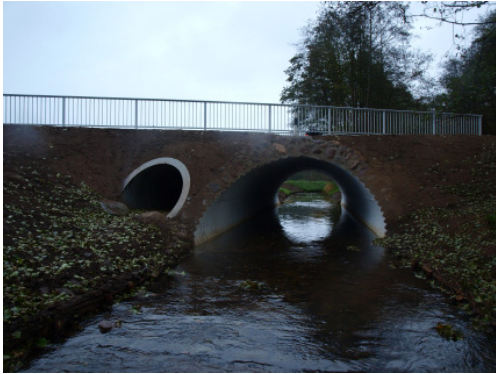
Bauwerksdokumentation Gewässerbegehung	Gewässer : Kümmernitz	Station H-Wert 5897088 R-Wert 3305243				Dömnitz Blatt 3.
	Abschnittsnr.: 5,9	bei km 5,868				
Bauwerksname						
BW-Nummer	591448_B05

591448_00059_02.jpg				
Bauwerksart	Brücke					
Material	Beton					
Breite [cm]	1600					
Länge [cm]	1400					
Durchmesser [mm]	4000					
Überdeckung [cm]	80					
Stauhöhe [cm]	0					
Rückstau [ca. m nach oberhalb]	0					
Ökologische Durchgängigkeit	Fische					
Fischaufstiegsanlage						
Beschreibung	Straßenbrücke (Maulprofil) mit Trockenröhre für Otter					
Mangel / Baulicher Zustand	Bau 2010					
Maßnahmenvor-schlag

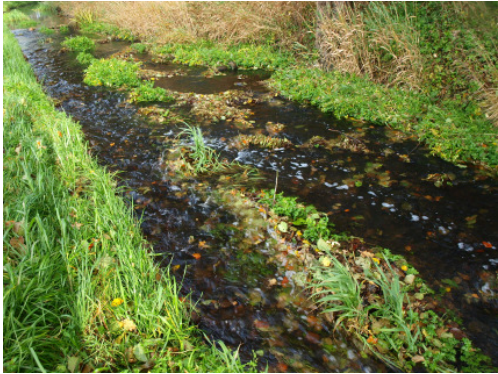
Bauwerksdokumentation Gewässerbegehung	Gewässer : Kümmernitz		Station H-Wert 5897448 R-Wert 3305360		Dömnitz Blatt 3.	
	Abschnittsnr.: 6,4		bei km 6,333			
Bauwerksname						
BW-Nummer	591448_B06

591448_00064_02.jpg			
Bauwerksart	Andere					
Material	Feldstein					
Breite [cm]	400					
Länge [cm]	2000					
Durchmesser [mm]	0					
Überdeckung [cm]	0					
Stauhöhe [cm]	15					
Rückstau [ca. m nach oberhalb]	60					
Ökologische Durchgängigkeit	Fische	durchgängig				
Fischaufstiegsanlage						
Beschreibung	Steinschüttung aus Feldstein / mit kleinen Abstürzen					
Mangel / Baulicher Zustand						
Maßnahmenvor-schlag

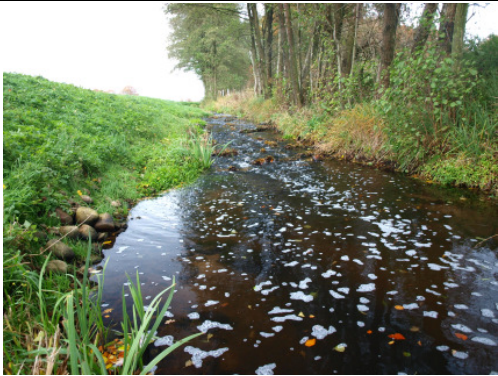
Bauwerksdokumentation Gewässerbegehung	Gewässer : Kümmernitz		Station H-Wert 5897822 R-Wert 3305370		Dömnitz Blatt 3.	
	Abschnittsnr.: 6,8		bei km 6,751			
Bauwerksname						
BW-Nummer	591448_B07

591448_00068_04.jpg			
Bauwerksart	Andere					
Material	Feldstein					
Breite [cm]	400					
Länge [cm]	3000					
Durchmesser [mm]	0					
Überdeckung [cm]	0					
Stauhöhe [cm]	20					
Rückstau [ca. m nach oberhalb]	60					
Ökologische Durchgängigkeit	Fische	durchgängig				
Fischaufstiegsanlage						
Beschreibung	Steinschüttung aus Feldstein / mit kleinen Abstürzen					
Mangel / Baulicher Zustand						
Maßnahmenvor-schlag

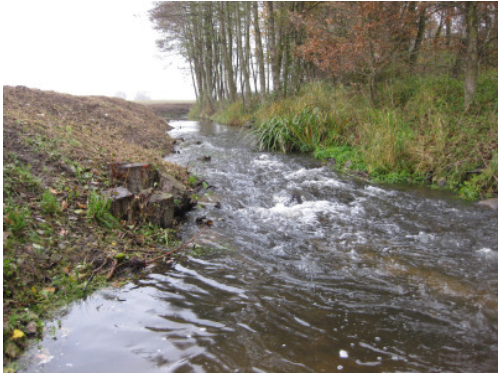
Bauwerksdokumentation Gewässerbegehung	Gewässer : Kümmernitz		Station H-Wert 5898246 R-Wert 3305309		Dömnitz Blatt 3.	
	Abschnittsnr.: 7,2		bei km 7,181			
Bauwerksname						
BW-Nummer	591448_B08

591448_00072_07.jpg			
Bauwerksart	Andere					
Material	scharfkantiger Sch					
Breite [cm]	250					
Länge [cm]	2500					
Durchmesser [mm]	0					
Überdeckung [cm]	0					
Stauhöhe [cm]	0					
Rückstau [ca. m nach oberhalb]	0					
Ökologische Durchgängigkeit	Fische	durchgängig				
Fischaufstiegsanlage						
Beschreibung	Steinschüttung aus Bruchstein, einzelne Feldsteine					
Mangel / Baulicher Zustand						
Maßnahmenvor-schlag

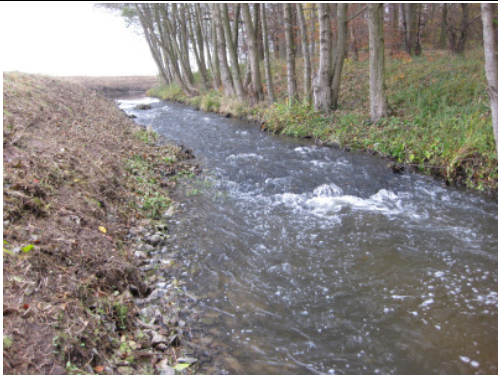
Bauwerksdokumentation Gewässerbegehung	Gewässer : Kümmernitz		Station H-Wert 5898383 R-Wert 3305389		Dömnitz Blatt 3.	
	Abschnittsnr.: 7,4		bei km 7,355			
Bauwerksname						
BW-Nummer	591448_B09

591448_00074_03.jpg			
Bauwerksart	Andere					
Material	Schotter					
Breite [cm]	250					
Länge [cm]	3000					
Durchmesser [mm]	0					
Überdeckung [cm]	0					
Stauhöhe [cm]	0					
Rückstau [ca. m nach oberhalb]	0					
Ökologische Durchgängigkeit	Fische	durchgängig				
Fischaufstiegsanlage						
Beschreibung	Steinschüttung aus Bruchstein					
Mangel / Baulicher Zustand						
Maßnahmenvor-schlag

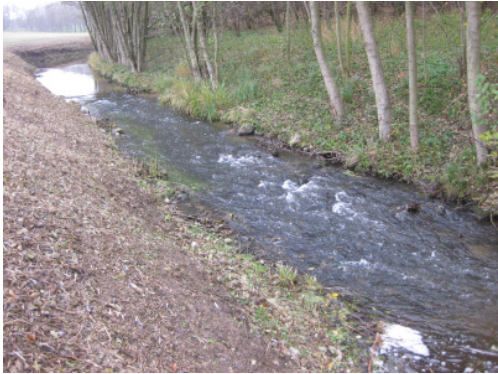
Bauwerksdokumentation Gewässerbegehung	Gewässer : Kümmernitz		Station H-Wert 5898672 R-Wert 3305519			Dömnitz Blatt 3.
	Abschnittsnr.: 7,7		bei km 7,678			
Bauwerksname						
BW-Nummer	591448_B10

591448_00077_02.jpg			
Bauwerksart	Andere					
Material	Steine					
Breite [cm]	200					
Länge [cm]	2000					
Durchmesser [mm]	0					
Überdeckung [cm]	0					
Stauhöhe [cm]	0					
Rückstau [ca. m nach oberhalb]	0					
Ökologische Durchgängigkeit	Fische	durchgängig				
Fischaufstiegsanlage						
Beschreibung	Steinschüttung aus Bruchstein, einzelne Feldsteine					
Mangel / Baulicher Zustand						
Maßnahmenvor-schlag

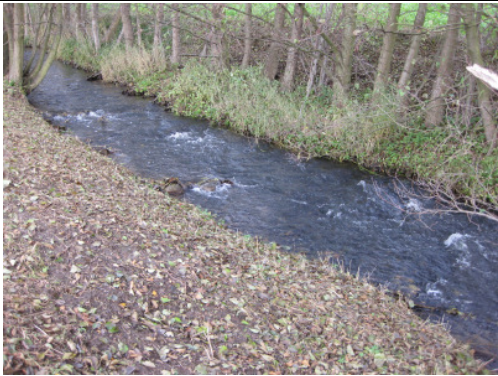
Bauwerksdokumentation Gewässerbegehung	Gewässer : Kümmernitz		Station H-Wert 5898970 R-Wert 3305669		Dömnitz Blatt 3.	
	Abschnittsnr.: 8,1		bei km 8,05			
Bauwerksname						
BW-Nummer	591448_B11

<small>591448_00081_02.jpg</small>			
Bauwerksart	Andere					
Material	Steine					
Breite [cm]	200					
Länge [cm]	2500					
Durchmesser [mm]	0					
Überdeckung [cm]	0					
Stauhöhe [cm]	0					
Rückstau [ca. m nach oberhalb]	0					
Ökologische Durchgängigkeit	Fische	durchgängig				
Fischaufstiegsanlage						
Beschreibung	Steinschüttung scharfkantige und runde Steine					
Mangel / Baulicher Zustand						
Maßnahmenvor-schlag

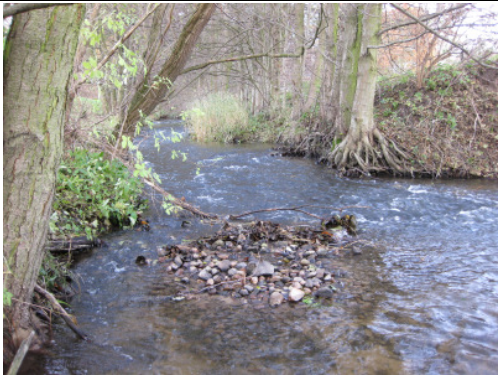
Bauwerksdokumentation Gewässerbegehung	Gewässer : Kümmernitz	Station H-Wert 5899140 R-Wert 3305648				Dömnitz Blatt 3.
	Abschnittsnr.: 8,3	bei km 8,225				
Bauwerksname						
BW-Nummer	591448_B12

591448_00083_05.jpg				
Bauwerksart	Andere					
Material	Steine / Schotter					
Breite [cm]	250					
Länge [cm]	3000					
Durchmesser [mm]	0					
Überdeckung [cm]	0					
Stauhöhe [cm]	0					
Rückstau [ca. m nach oberhalb]	0					
Ökologische Durchgängigkeit	Fische					
Fischaufstiegsanlage						
Beschreibung	Steinschüttung scharfkantige und runde Steine, einzelne Feldsteine					
Mangel / Baulicher Zustand						
Maßnahmenvor-schlag

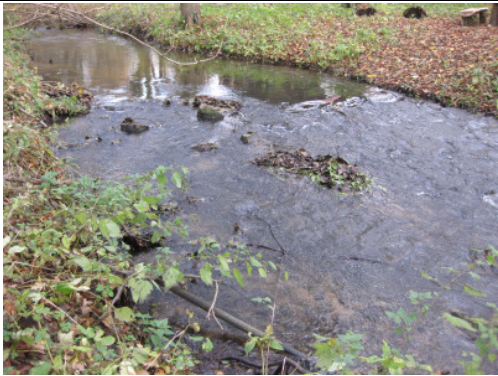
Bauwerksdokumentation Gewässerbegehung	Gewässer : Kümmernitz		Station H-Wert 5899241 R-Wert 3305646		Dömnitz Blatt 3.	
	Abschnittsnr.: 8,4		bei km 8,328			
Bauwerksname						
BW-Nummer	591448_B13

591448_00084_04.jpg			
Bauwerksart	Andere					
Material	Schotter / Steine					
Breite [cm]	250					
Länge [cm]	8000					
Durchmesser [mm]	0					
Überdeckung [cm]	0					
Stauhöhe [cm]	0					
Rückstau [ca. m nach oberhalb]	0					
Ökologische Durchgängigkeit	Fische	durchgängig				
Fischaufstiegsanlage						
Beschreibung	Steinschüttung scharfkantige und runde Steine, einzelne Feldsteine					
Mangel / Baulicher Zustand						
Maßnahmenvor-schlag

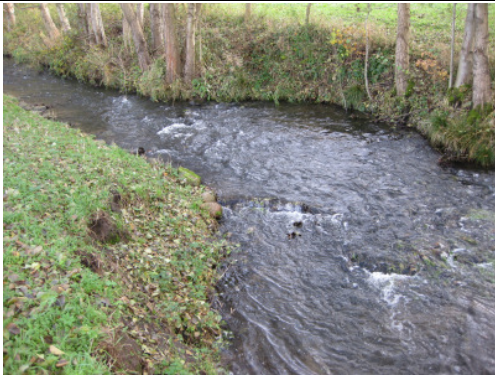
Bauwerks-dokumentation Gewässerbegehung	Gewässer : Kümmernitz		Station H-Wert 5899374 R-Wert 3305760			Dömnitz Blatt 3.
	Abschnittsnr.: 8,6		bei km 8,546			
Bauwerksname						
BW-Nummer	591448_B14

<small>591448_00086_04.jpg</small>			
Bauwerksart	Andere					
Material	Schotter					
Breite [cm]	500					
Länge [cm]	3000					
Durchmesser [mm]	0					
Überdeckung [cm]	0					
Stauhöhe [cm]	0					
Rückstau [ca. m nach oberhalb]	0					
Ökologische Durchgängigkeit	Fische	durchgängig				
Fischaufstiegsanlage						
Beschreibung	Steinschüttung scharfkantige und runde Steine, einzelne Feldsteine					
Mangel / Baulicher Zustand						
Maßnahmenvor-schlag

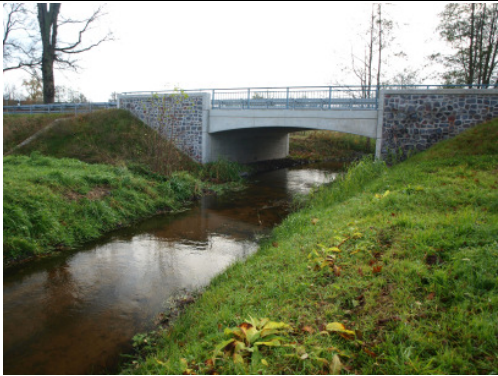
Bauwerksdokumentation Gewässerbegehung	Gewässer : Kümmernitz	Station H-Wert 5899740 R-Wert 3305991				Dömnitz Blatt 3.
	Abschnittsnr.: 9,1	bei km 9,03				
Bauwerksname						
BW-Nummer	591448_B15

<small>591448_00091_03.jpg</small>				
Bauwerksart	Brücke					
Material	Stein / Beton / Asp					
Breite [cm]	2000					
Länge [cm]	900					
Durchmesser [mm]	0					
Überdeckung [cm]	100					
Stauhöhe [cm]	0					
Rückstau [ca. m nach oberhalb]	0					
Ökologische Durchgängigkeit	Fische					
Fischaufstiegsanlage						
Beschreibung	Straßenbrücke					
Mangel / Baulicher Zustand	Bau 2009					
Maßnahmenvor-schlag

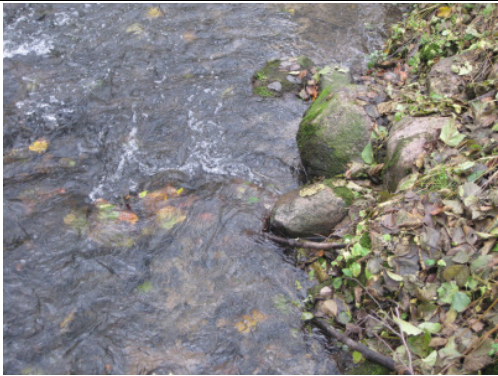
Bauwerksdokumentation Gewässerbegehung	Gewässer : Kümmernitz		Station H-Wert 5901798 R-Wert 3307599		Dömnitz Blatt 3.	
	Abschnittsnr.: 13,1		bei km 13,001			
Bauwerksname						
BW-Nummer	591448_B17

591448_00131_03.jpg			
Bauwerksart	Andere					
Material	Steine					
Breite [cm]	250					
Länge [cm]	10000					
Durchmesser [mm]	0					
Überdeckung [cm]	0					
Stauhöhe [cm]	0					
Rückstau [ca. m nach oberhalb]	0					
Ökologische Durchgängigkeit	Fische	durchgängig				
Fischaufstiegsanlage						
Beschreibung	Steinschüttung runde Steine und Feldblöcke					
Mangel / Baulicher Zustand						
Maßnahmenvor-schlag

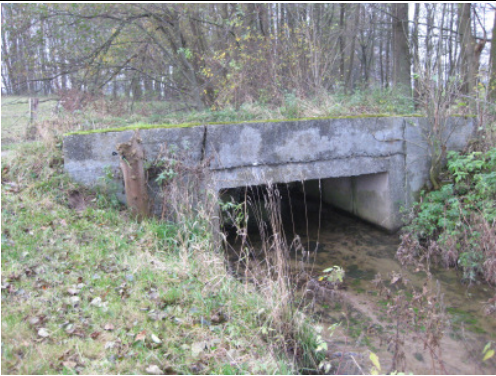
591448_00134_03.jpg						
Ökologische Durch- gängigkeit	Fische	durchgängig	Wasser-wirbellose	durchgängig	Fischotter	durchgängig (Ufer)
Fischaufstiegsanlage						
Beschreibung	Feldwegbrücke, Rechteckdurchlass					
Mangel / Baulicher Zustand						
Maßnahmenvor-schlag

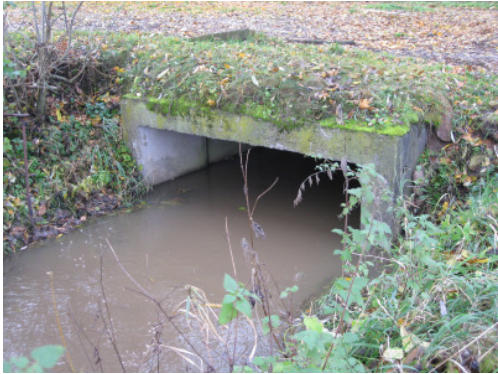
Bauwerksdokumentation Gewässerbegehung	Gewässer : Kümmernitz Abschnittsnr.: 13,6	Station H-Wert 5901784 R-Wert 3308059 bei km 13,499	Dömnitz Blatt 3.			
Bauwerksname						
BW-Nummer	591448_B20

591448_00135_03.jpg				
Bauwerksart	Durchlass					
Material	Beton					
Breite [cm]	300					
Länge [cm]	1100					
Durchmesser [mm]	0					
Überdeckung [cm]	25					
Stauhöhe [cm]	0					
Rückstau [ca. m nach oberhalb]	0					
Ökologische Durchgängigkeit	Fische					durchgängig
Fischaufstiegsanlage						
Beschreibung	Rechteckdurchlass (Feldweg)					
Mangel / Baulicher Zustand						
Maßnahmenvor-schlag

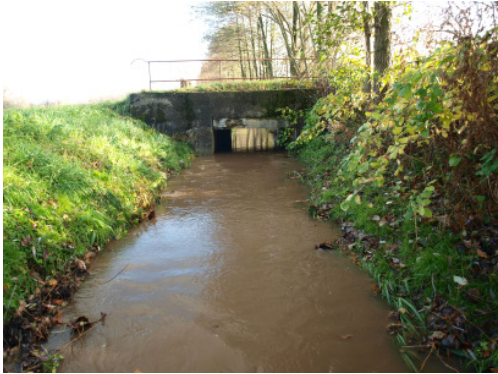
Bauwerksdokumentation	Gewässer : Kümmernitz	Station H-Wert 5901266 R-Wert 3309436				Dömnitz Blatt 3.
Gewässerbegehung	Abschnittsnr.: 15,1	bei km 15,007				
Bauwerksname						
BW-Nummer	591448_B21

591448_00151_02.jpg				
Bauwerksart	Durchlass					
Material	Beton / Stahl					
Breite [cm]	800					
Länge [cm]	1100					
Durchmesser [mm]	0					
Überdeckung [cm]	70					
Stauhöhe [cm]	0					
Rückstau [ca. m nach oberhalb]	0					
Ökologische Durchgängigkeit	Fische					durchgängig
Fischaufstiegsanlage						
Beschreibung	Rechteckdurchlass (landwirtschaftlicher Überweg)					
Mangel / Baulicher Zustand						
Maßnahmenvor-schlag

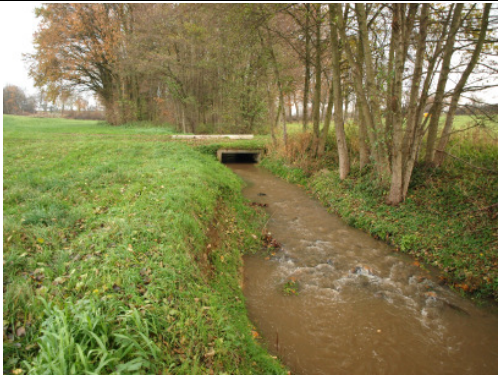
Bauwerksdokumentation Gewässerbegehung	Gewässer : Kümmernitz		Station H-Wert 5901217 R-Wert 3309849			Dömnitz Blatt 3.
	Abschnittsnr.: 15,5		bei km 15,43			
Bauwerksname						
BW-Nummer	591448_B22

<small>591448_00155_01.jpg</small>			
Bauwerksart	Durchlass					
Material	Beton					
Breite [cm]	200					
Länge [cm]	1100					
Durchmesser [mm]	0					
Überdeckung [cm]	50					
Stauhöhe [cm]	0					
Rückstau [ca. m nach oberhalb]	0					
Ökologische Durchgängigkeit	Fische	durchgängig				
Fischaufstiegsanlage						
Beschreibung	Rechteckdurchlass (landwirtschaftlicher Überweg)					
Mangel / Baulicher Zustand						
Maßnahmenvor-schlag

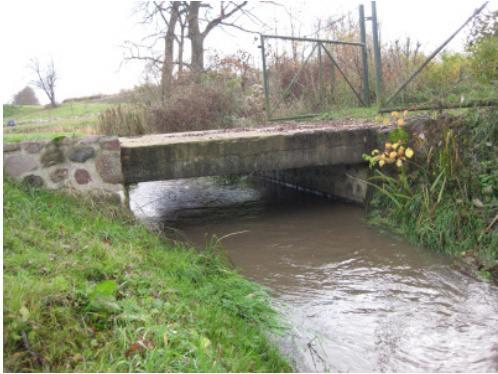
Bauwerksdokumentation Gewässerbegehung	Gewässer : Kümmernitz	Station H-Wert 5901278 R-Wert 3310337				Dömnitz Blatt 3.	
	Abschnittsnr.: 16,1	bei km 16,002					
Bauwerksname							
BW-Nummer	591448_B25

591448_00161_03.jpg					
Bauwerksart	Durchlass						
Material	Beton / Feldstein						
Breite [cm]	500						
Länge [cm]	400						
Durchmesser [mm]	0						
Überdeckung [cm]	50						
Stauhöhe [cm]	0						
Rückstau [ca. m nach oberhalb]	0						
Ökologische Durchgängigkeit	Fische						
Fischaufstiegsanlage							
Beschreibung	Rechteckdurchlass (Wirtschaftsweg)						
Mangel / Baulicher Zustand							
Maßnahmenvor-schlag

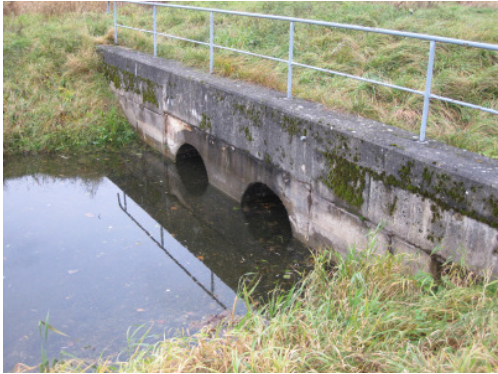
Bauwerksdokumentation	Gewässer : Kümmernitz	Station H-Wert 5902632 R-Wert 3311995		Dömnitz Blatt 3.		
Gewässerbegehung	Abschnittsnr.: 18,3	bei km 18,306				
Bauwerksname						
BW-Nummer	591448_B27

591448_00184_03.jpg				
Bauwerksart	Durchlass					
Material	Beton					
Breite [cm]	1000					
Länge [cm]	1200					
Durchmesser [mm]	1500					
Überdeckung [cm]	120					
Stauhöhe [cm]	0					
Rückstau [ca. m nach oberhalb]	0					
Ökologische Durchgängigkeit	Fische	eingeschränkt	Wasser-wirbellose	nicht durchgängig	Fischotter	durchgängig (Ufer)
Fischaufstiegsanlage						
Beschreibung	Doppelrohrdurchlass, mit Wehr kombiniert					
Mangel / Baulicher Zustand						
Maßnahmenvor-schlag

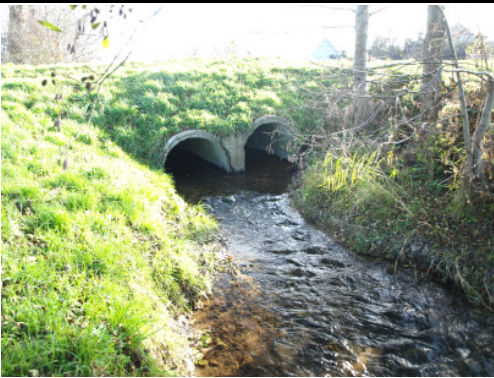
591448_00192_03.jpg						
Ökologische Durch- gängigkeit	Fische	durchgängig	Wasser-wirbellose	durchgängig	Fischotter	durchgängig (Ufer)
Fischaufstiegsanlage						
Beschreibung	Rohrdurchlass (landwirtschaftlicher Überweg)					
Mangel / Baulicher Zustand						
Maßnahmenvor-schlag

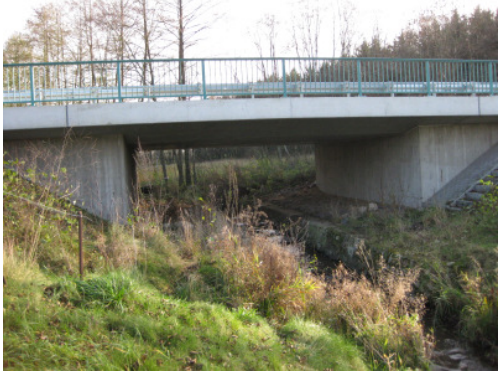
Bauwerksdokumentation Gewässerbegehung	Gewässer : Kümmernitz Abschnittsnr.: 20,6	Station H-Wert 5903052 R-Wert 3314013 bei km 20,5	Dömnitz Blatt 3.			
Bauwerksname						
BW-Nummer	591448_B33

<p style="text-align: center;">591448_00206_01.jpg</p>				
Bauwerksart	Brücke					
Material	Beton, Stahl					
Breite [cm]	1400					
Länge [cm]	1000					
Durchmesser [mm]	0					
Überdeckung [cm]	50					
Stauhöhe [cm]	0					
Rückstau [ca. m nach oberhalb]	0					
Ökologische Durchgängigkeit	Fische					durchgängig
Fischaufstiegsanlage						
Beschreibung	Straßenbrücke					
Mangel / Baulicher Zustand	Baujahr 2008					
Maßnahmenvor-schlag

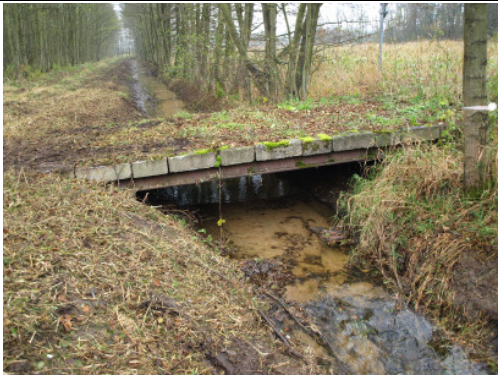
Bauwerksdokumentation Gewässerbegehung	Gewässer : Kümmernitz		Station H-Wert 5903050 R-Wert 3314048		Dömnitz Blatt 3.	
	Abschnittsnr.: 20,6		bei km 20,538			
Bauwerksname						
BW-Nummer	591448_B34

591448_00206_07.jpg			
Bauwerksart	Durchlass					
Material	Beton / Stahl					
Breite [cm]	500					
Länge [cm]	300					
Durchmesser [mm]	0					
Überdeckung [cm]	40					
Stauhöhe [cm]	0					
Rückstau [ca. m nach oberhalb]	0					
Ökologische Durchgängigkeit	Fische	durchgängig				
Fischaufstiegsanlage						
Beschreibung	Betonplatten, landwirtschaftlichen Überweg					
Mangel / Baulicher Zustand						
Maßnahmenvor-schlag

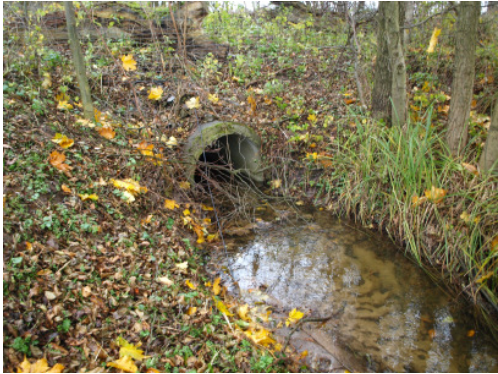
Bauwerksdokumentation Gewässerbegehung	Gewässer : Kümmernitz		Station H-Wert 5903683 R-Wert 3314680		Dömnitz Blatt 3.	
	Abschnittsnr.: 21,6		bei km 21,506			
Bauwerksname						
BW-Nummer	591448_B36

<small>591448_00216_02.jpg</small>			
Bauwerksart	Durchlass					
Material	Beton					
Breite [cm]	0					
Länge [cm]	1300					
Durchmesser [mm]	1100					
Überdeckung [cm]	160					
Stauhöhe [cm]	0					
Rückstau [ca. m nach oberhalb]	0					
Ökologische Durchgängigkeit	Fische	durchgängig				
Fischaufstiegsanlage						
Beschreibung	Rohrdurchlass (landwirtschaftlicher Überweg)					
Mangel / Baulicher Zustand						
Maßnahmenvor-schlag

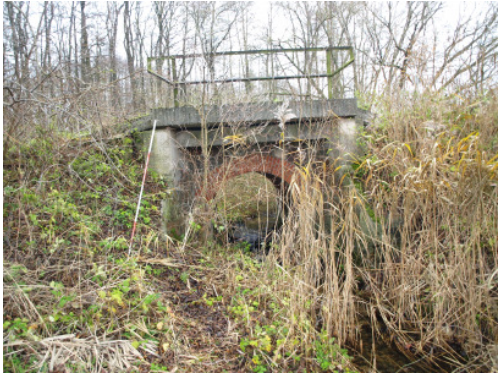
Bauwerksdokumentation	Gewässer : Kümmernitz		Station H-Wert 5904062 R-Wert 3314954		Dömnitz Blatt 3.	
Gewässerbegehung	Abschnittsnr.:	22,1	bei km	22,058		
Bauwerksname						
BW-Nummer	591448_B37

591448_00221_03.jpg				
Bauwerksart	Durchlass					
Material	Ziegel / Beton / Ste					
Breite [cm]	300					
Länge [cm]	600					
Durchmesser [mm]	0					
Überdeckung [cm]	150					
Stauhöhe [cm]	0					
Rückstau [ca. m nach oberhalb]	0					
Ökologische Durchgängigkeit	Fische					
Fischaufstiegsanlage						
Beschreibung	Eisenbahnbrücke (Gewölbedurchlass)					
Mangel / Baulicher Zustand						
Maßnahmenvor-schlag

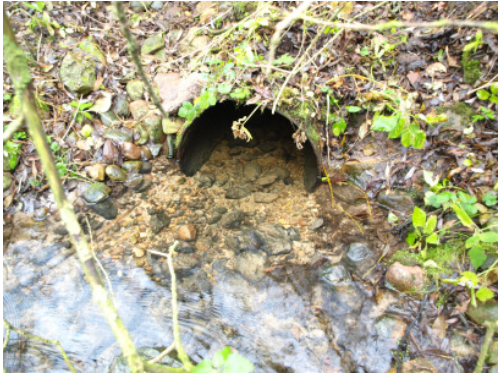
Bauwerksdokumentation Gewässerbegehung	Gewässer : Kümmernitz	Station H-Wert 5904057 R-Wert 3314960				Dömnitz Blatt 3.
	Abschnittsnr.: 22,1	bei km 22,066				
Bauwerksname						
BW-Nummer	591448_B38

<small>591448_00221_05.jpg</small>				
Bauwerksart	Durchlass					
Material	Eisen					
Breite [cm]	0					
Länge [cm]	600					
Durchmesser [mm]	600					
Überdeckung [cm]	40					
Stauhöhe [cm]	0					
Rückstau [ca. m nach oberhalb]	0					
Ökologische Durchgängigkeit	Fische					
Fischaufstiegsanlage						
Beschreibung	Rohrdurchlass					
Mangel / Baulicher Zustand						
Maßnahmenvor-schlag

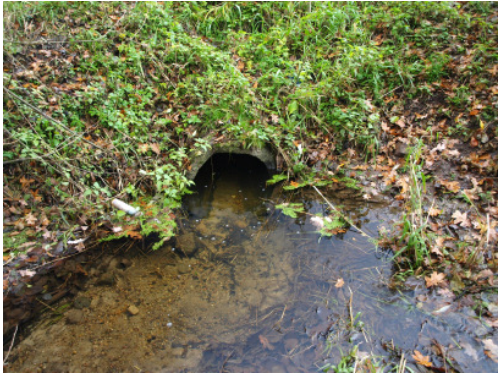
Bauwerksdokumentation Gewässerbegehung	Gewässer : Kümmernitz		Station H-Wert 5904133 R-Wert 3315015		Dömnitz Blatt 3.	
	Abschnittsnr.: 22,2		bei km 22,174			
Bauwerksname						
BW-Nummer	591448_B39

<small>591448_00222_07.jpg</small>			
Bauwerksart	Durchlass					
Material	Beton					
Breite [cm]	0					
Länge [cm]	600					
Durchmesser [mm]	600					
Überdeckung [cm]	120					
Stauhöhe [cm]	0					
Rückstau [ca. m nach oberhalb]	4					
Ökologische Durchgängigkeit	Fische	nicht durchgängig				
Fischaufstiegsanlage						
Beschreibung	Rohrdurchlass					
Mangel / Baulicher Zustand						
Maßnahmenvor-schlag

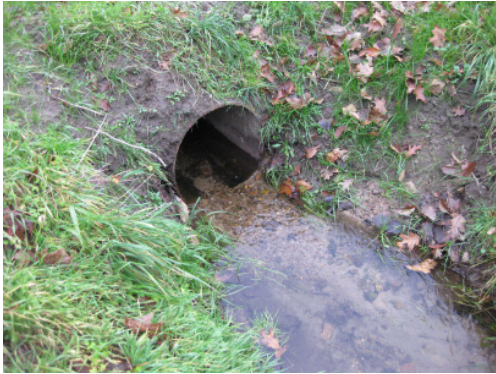
Bauwerksdokumentation Gewässerbegehung	Gewässer : Kümmernitz		Station H-Wert 5904533 R-Wert 3315386		Dömnitz Blatt 3.	
	Abschnittsnr.: 22,8		bei km 22,783			
Bauwerksname						
BW-Nummer	591448_B40

<small>591448_00228_04.jpg</small>			
Bauwerksart	Durchlass					
Material	Eisen					
Breite [cm]	0					
Länge [cm]	400					
Durchmesser [mm]	600					
Überdeckung [cm]	40					
Stauhöhe [cm]	0					
Rückstau [ca. m nach oberhalb]	0					
Ökologische Durchgängigkeit	Fische	durchgängig				
Fischaufstiegsanlage						
Beschreibung	Rohrdurchlass (landwirtschaftlicher Überweg)					
Mangel / Baulicher Zustand						
Maßnahmenvor-schlag

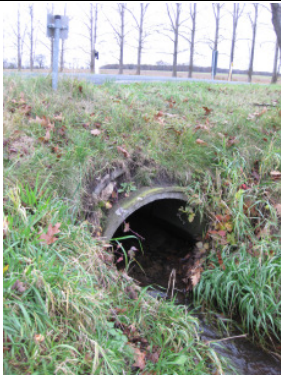
Bauwerksdokumentation Gewässerbegehung	Gewässer : Kümmernitz		Station H-Wert 5904532 R-Wert 3315397		Dömnitz Blatt 3.	
	Abschnittsnr.: 22,8		bei km 22,792			
Bauwerksname						
BW-Nummer	591448_B41

<small>591448_00228_08.jpg</small>			
Bauwerksart	Durchlass					
Material	Beton					
Breite [cm]	0					
Länge [cm]	800					
Durchmesser [mm]	800					
Überdeckung [cm]	70					
Stauhöhe [cm]	0					
Rückstau [ca. m nach oberhalb]	0					
Ökologische Durchgängigkeit	Fische	durchgängig				
Fischaufstiegsanlage						
Beschreibung	Rohrdurchlass (Straße)					
Mangel / Baulicher Zustand						
Maßnahmenvor-schlag

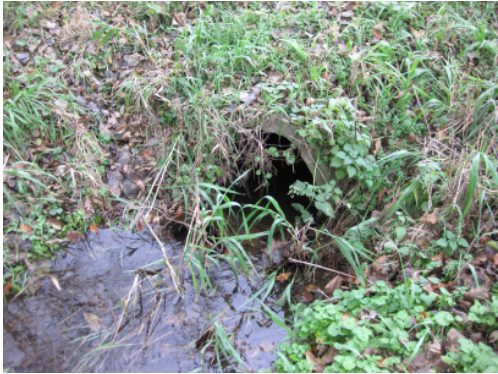
Bauwerksdokumentation Gewässerbegehung	Gewässer : Kümmernitz		Station H-Wert 5904922 R-Wert 3315572		Dömnitz Blatt 3.	
	Abschnittsnr.: 23,3		bei km 23,231			
Bauwerksname						
BW-Nummer	591448_B42

<small>591448_00233_04.jpg</small>			
Bauwerksart	Durchlass					
Material	Beton					
Breite [cm]	0					
Länge [cm]	600					
Durchmesser [mm]	600					
Überdeckung [cm]	25					
Stauhöhe [cm]	0					
Rückstau [ca. m nach oberhalb]	0					
Ökologische Durchgängigkeit	Fische	durchgängig				
Fischaufstiegsanlage						
Beschreibung	Rohrdurchlass (landwirtschaftlicher Überweg)					
Mangel / Baulicher Zustand						
Maßnahmenvor-schlag

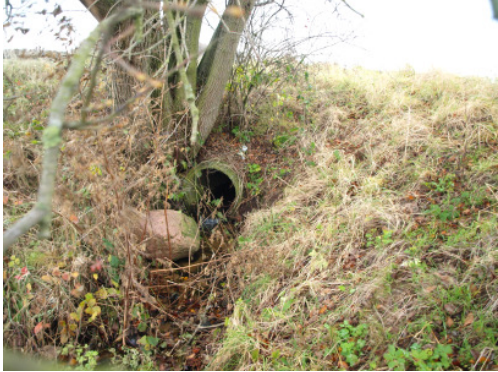
Bauwerksdokumentation Gewässerbegehung	Gewässer : Kümmernitz		Station H-Wert 5904951 R-Wert 3315544			Dömnitz Blatt 3.
	Abschnittsnr.: 23,3		bei km 23,277			
Bauwerksname						
BW-Nummer	591448_B43

591448_00235_02.jpg			
Bauwerksart	Durchlass					
Material	Beton / Stahl / Stei					
Breite [cm]	350					
Länge [cm]	600					
Durchmesser [mm]	0					
Überdeckung [cm]	60					
Stauhöhe [cm]	0					
Rückstau [ca. m nach oberhalb]	0					
Ökologische Durchgängigkeit	Fische	zeitweise				
Fischaufstiegsanlage						
Beschreibung	Rechteckdurchlass (Eisenbahnbrücke)					
Mangel / Baulicher Zustand						
Maßnahmenvor-schlag

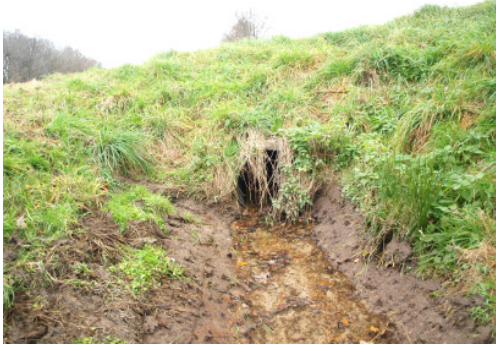
Bauwerksdokumentation Gewässerbegehung	Gewässer : Kümmernitz		Station H-Wert 5905081 R-Wert 3315506		Dömnitz Blatt 3.	
	Abschnittsnr.: 23,5		bei km 23,415			
Bauwerksname						
BW-Nummer	591448_B44

<small>591448_00240_02.jpg</small>			
Bauwerksart	Durchlass					
Material	Beton					
Breite [cm]	0					
Länge [cm]	1400					
Durchmesser [mm]	800					
Überdeckung [cm]	80					
Stauhöhe [cm]	0					
Rückstau [ca. m nach oberhalb]	0					
Ökologische Durchgängigkeit	Fische	zeitweise				
Fischaufstiegsanlage						
Beschreibung	Rohrdurchlass (landwirtschaftlicher Überweg)					
Mangel / Baulicher Zustand						
Maßnahmenvor-schlag

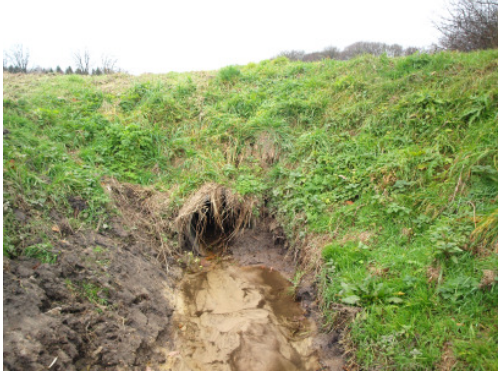
Bauwerksdokumentation Gewässerbegehung	Gewässer : Kümmernitz		Station H-Wert 5905526 R-Wert 3315356			Dömnitz Blatt 3.	
	Abschnittsnr.: 24		bei km 23,915				
Bauwerksname							
BW-Nummer	591448_B45

591448_00243_02.jpg				
Bauwerksart	Durchlass						
Material	Beton						
Breite [cm]	0						
Länge [cm]	1500						
Durchmesser [mm]	750						
Überdeckung [cm]	90						
Stauhöhe [cm]	0						
Rückstau [ca. m nach oberhalb]	0						
Ökologische Durchgängigkeit	Fische	zeitweise					
Fischaufstiegsanlage							
Beschreibung	Rohrdurchlass (landwirtschaftlicher Überweg)						
Mangel / Baulicher Zustand							
Maßnahmenvor-schlag

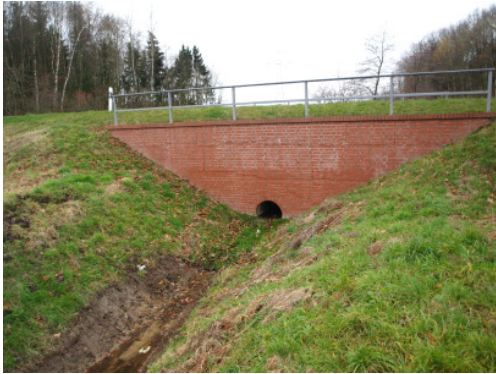
Bauwerksdokumentation Gewässerbegehung	Gewässer : Kümmernitz	Station H-Wert 5905680 R-Wert 3315102				Dömnitz Blatt 3.	
	Abschnittsnr.: 24,3	bei km 24,214					
Bauwerksname							
BW-Nummer	591448_B46

<small>591448_00244_02.jpg</small>					
Bauwerksart	Durchlass						
Material	Beton						
Breite [cm]	0						
Länge [cm]	1400						
Durchmesser [mm]	750						
Überdeckung [cm]	140						
Stauhöhe [cm]	0						
Rückstau [ca. m nach oberhalb]	0						
Ökologische Durchgängigkeit	Fische						
Fischaufstiegsanlage							
Beschreibung	Rohrdurchlass (landwirtschaftlicher Überweg)						
Mangel / Baulicher Zustand							
Maßnahmenvor-schlag
