Bauwerksdokumentation Gewässerbegehung	Gewässer : Dömnitz		Station H-Wert 5893950 R-Wert 3301207			Dömnitz Blatt 3.	
	Abschnittsnr.: 0,2		bei km 0,164				
Bauwerksname							
BW-Nummer	59144_B01

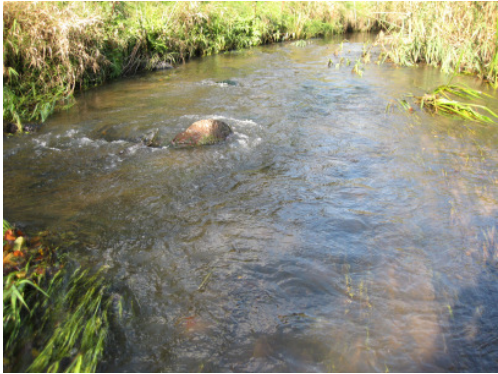
<small>59144_00032_02.JPG</small>			
Bauwerksart	Andere					
Material	Gesteinsbruch, Fel					
Breite [cm]	500					
Länge [cm]	3000					
Durchmesser [mm]	0					
Überdeckung [cm]	0					
Stauhöhe [cm]	0					
Rückstau [ca. m nach oberhalb]	0					
Ökologische Durchgängigkeit	Fische	durchgängig				
Fischaufstiegsanlage						
Beschreibung	Steinschüttung, Bruchstein/ Feldstein					
Mangel / Baulicher Zustand						
Maßnahmenvor-schlag

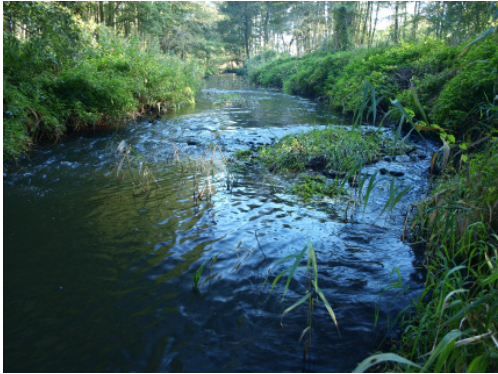
<small>59144_00052_04.JPG</small>			
Bauwerksart	Andere					
Material	Steine, Feldsteine					
Breite [cm]	800					
Länge [cm]	1500					
Durchmesser [mm]	20					
Überdeckung [cm]	0					
Stauhöhe [cm]	0					
Rückstau [ca. m nach oberhalb]	0					
Ökologische Durchgängigkeit	Fische	durchgängig	Wasser-wirbellose	durchgängig	Fischotter	durchgängig
Fischaufstiegsanlage						
Beschreibung	Steinschüttung, Feldstein					
Mangel / Baulicher Zustand						
Maßnahmenvor-schlag

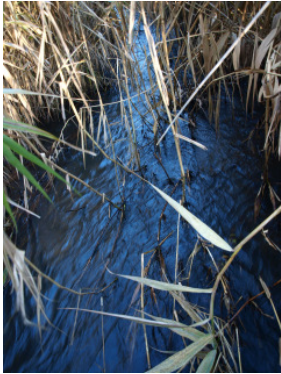
<small>59144_00054_03.JPG</small>					
Bauwerksart	Andere						
Material	Feldstein						
Breite [cm]	700						
Länge [cm]	2000						
Durchmesser [mm]	0						
Überdeckung [cm]	0						
Stauhöhe [cm]	0						
Rückstau [ca. m nach oberhalb]	0						
Ökologische Durchgängigkeit	Fische						
Fischaufstiegsanlage							
Beschreibung	Steinschüttung, Feldstein						
Mangel / Baulicher Zustand							
Maßnahmenvor-schlag

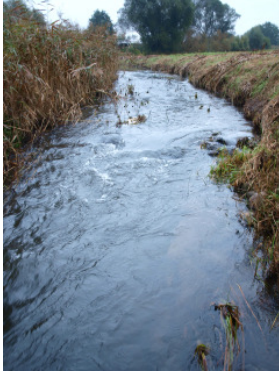
<small>59144_00060_02.JPG</small>			
Bauwerksart	Andere					
Material	Feldstein					
Breite [cm]	600					
Länge [cm]	3000					
Durchmesser [mm]	0					
Überdeckung [cm]	0					
Stauhöhe [cm]	0					
Rückstau [ca. m nach oberhalb]	0					
Ökologische Durchgängigkeit	Fische	durchgängig	Wasser-wirbellose	durchgängig	Fischotter	durchgängig (Ufer)
Fischaufstiegsanlage						
Beschreibung	Steinschüttung, Feldstein					
Mangel / Baulicher Zustand						
Maßnahmenvor-schlag	Ruhebereiche einrichten

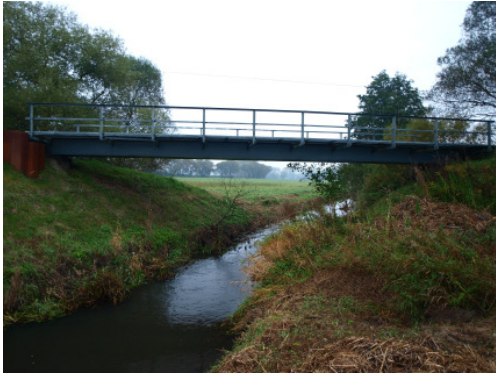
<small>59144_00060_05.JPG</small>			
Bauwerksart	Brücke					
Material	Stahl, Beton					
Breite [cm]	1800					
Länge [cm]	600					
Durchmesser [mm]	0					
Überdeckung [cm]	0					
Stauhöhe [cm]	0					
Rückstau [ca. m nach oberhalb]	0					
Ökologische Durchgängigkeit	Fische	durchgängig	Wasser-wirbellose	durchgängig	Fischotter	durchgängig
Fischaufstiegsanlage						
Beschreibung	Eisenbahnbrücke					
Mangel / Baulicher Zustand						
Maßnahmenvor-schlag

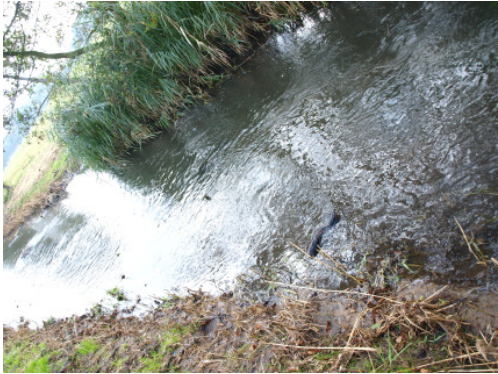
<small>59144_00062_05.JPG</small>					
Bauwerksart	Andere						
Material							
Breite [cm]	400						
Länge [cm]	2000						
Durchmesser [mm]	0						
Überdeckung [cm]	0						
Stauhöhe [cm]	10						
Rückstau [ca. m nach oberhalb]	0						
Ökologische Durchgängigkeit	Fische						
Fischaufstiegsanlage							
Beschreibung	Steinschüttung						
Mangel / Baulicher Zustand							
Maßnahmenvor-schlag

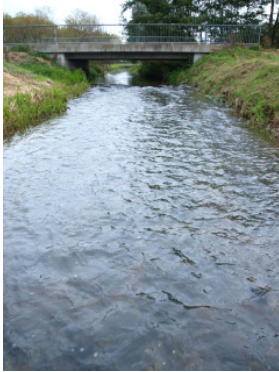
<small>59144_00066_05.JPG</small>				
Bauwerksart	Andere					
Material	Steine, Blöcke					
Breite [cm]	700					
Länge [cm]	2000					
Durchmesser [mm]	30					
Überdeckung [cm]	0					
Stauhöhe [cm]	0					
Rückstau [ca. m nach oberhalb]	0					
Ökologische Durchgängigkeit	Fische					zeitweise
Fischaufstiegsanlage						
Beschreibung	Steinschüttung Steine/ Blöcke					
Mangel / Baulicher Zustand	für Fische eventuell zu schnell/ zu flach					
Maßnahmenvor-schlag	Austausch der scharfkantigen Steine; Ruhebereiche sind sicher sinnvoll

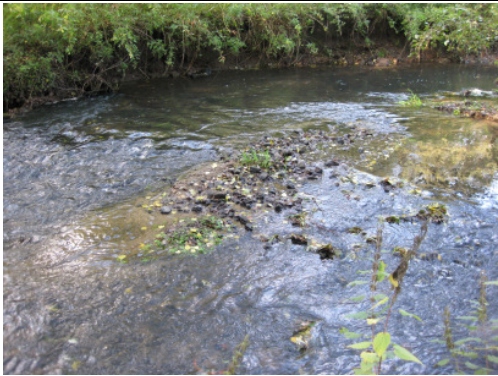
<small>59144_00086_02.JPG</small>			
Bauwerksart	Andere					
Material	scharfkantige Bruc					
Breite [cm]	500					
Länge [cm]	7000					
Durchmesser [mm]	0					
Überdeckung [cm]	0					
Stauhöhe [cm]	0					
Rückstau [ca. m nach oberhalb]	20					
Ökologische Durchgängigkeit	Fische	durchgängig				
Fischaufstiegsanlage						
Beschreibung	Steinschüttung Bruchstein					
Mangel / Baulicher Zustand						
Maßnahmenvor-schlag

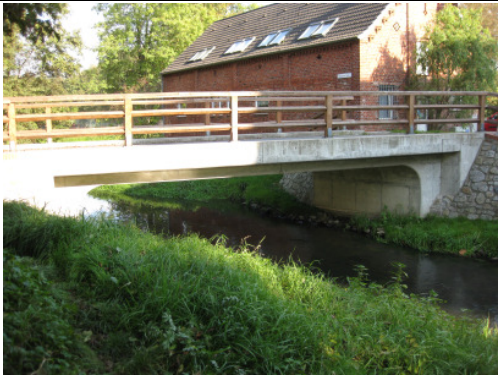
59144_00088_04.JPG						
Ökologische Durch- gängigkeit	Fische	durchgängig	Wasser-wirbellose	durchgängig	Fischotter	zeitweise
Fischaufstiegsanlage						
Beschreibung	Straßenbrücke					
Mangel / Baulicher Zustand						
Maßnahmenvor-schlag

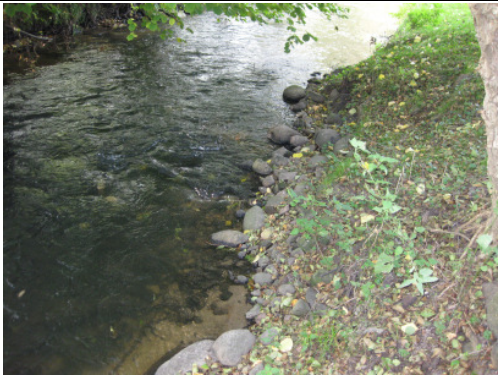
<small>59144_00094_02.JPG</small>			
Bauwerksart	Andere					
Material	Feldsteine					
Breite [cm]	400					
Länge [cm]	3000					
Durchmesser [mm]	0					
Überdeckung [cm]	0					
Stauhöhe [cm]	0					
Rückstau [ca. m nach oberhalb]	0					
Ökologische Durchgängigkeit	Fische	durchgängig				
Fischaufstiegsanlage						
Beschreibung	Bruchstein/ Feldstein					
Mangel / Baulicher Zustand						
Maßnahmenvor-schlag

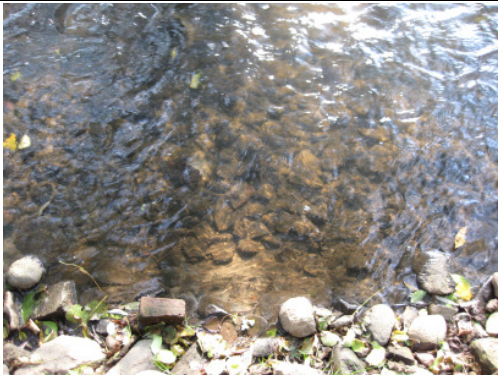
<small>59144_00094_04.JPG</small>			
Bauwerksart	Andere					
Material	scharfkantige Stein					
Breite [cm]	600					
Länge [cm]	7500					
Durchmesser [mm]	0					
Überdeckung [cm]	0					
Stauhöhe [cm]	0					
Rückstau [ca. m nach oberhalb]	0					
Ökologische Durchgängigkeit	Fische	durchgängig	Wasser-wirbellose	durchgängig	Fischotter	durchgängig
Fischaufstiegsanlage						
Beschreibung	Steinschüttung Bruchstein					
Mangel / Baulicher Zustand						
Maßnahmenvor-schlag

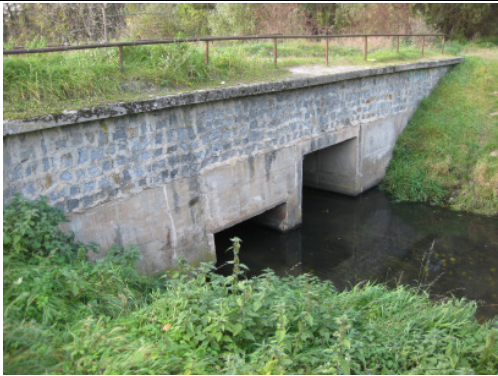
59144_00096_02.JPG			
Bauwerksart	Durchlass					
Material	Beton, Stein					
Breite [cm]	1400					
Länge [cm]	500					
Durchmesser [mm]	2					
Überdeckung [cm]	200					
Stauhöhe [cm]	0					
Rückstau [ca. m nach oberhalb]	0					
Ökologische Durchgängigkeit	Fische	durchgängig				
Fischaufstiegsanlage						
Beschreibung	Rechteckdurchlass (Feldweg)					
Mangel / Baulicher Zustand						
Maßnahmenvor-schlag

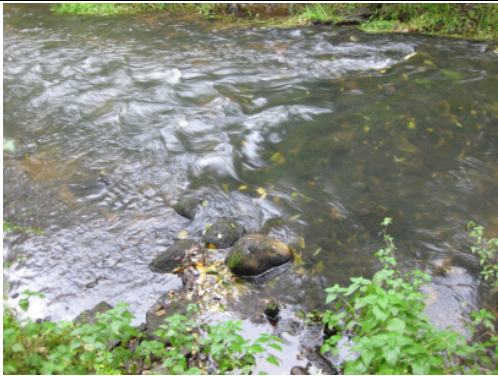
<small>59144_00098_02.JPG</small>			
Bauwerksart	Andere					
Material	Bruchstein, Feldste					
Breite [cm]	500					
Länge [cm]	20000					
Durchmesser [mm]	0					
Überdeckung [cm]	0					
Stauhöhe [cm]	0					
Rückstau [ca. m nach oberhalb]	0					
Ökologische Durchgängigkeit	Fische	durchgängig	Wasser-wirbellose	durchgängig	Fischotter	durchgängig
Fischaufstiegsanlage						
Beschreibung	Steinschüttung Bruchstein/ Feldstein					
Mangel / Baulicher Zustand						
Maßnahmenvor-schlag

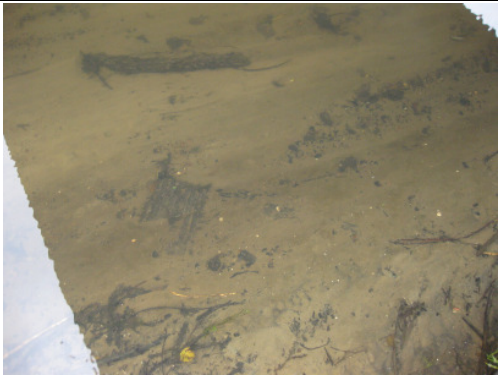
59144_00112_04.JPG					
Bauwerksart	Andere						
Material	Kies						
Breite [cm]	500						
Länge [cm]	7000						
Durchmesser [mm]	0						
Überdeckung [cm]	0						
Stauhöhe [cm]	0						
Rückstau [ca. m nach oberhalb]	0						
Ökologische Durchgängigkeit	Fische						
Fischaufstiegsanlage							
Beschreibung	Kiesschüttung						
Mangel / Baulicher Zustand							
Maßnahmenvor-schlag

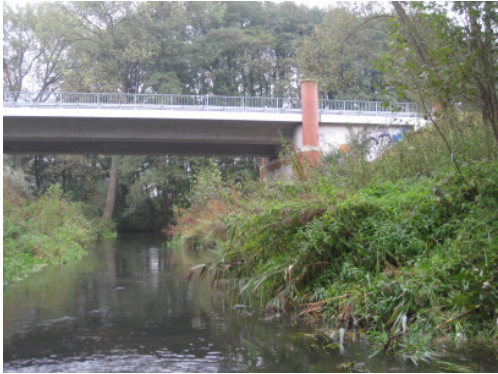
59144_00112_02.JPG			
Bauwerksart	Brücke					
Material	beton, Stahl, Stein					
Breite [cm]	350					
Länge [cm]	1200					
Durchmesser [mm]	0					
Überdeckung [cm]	40					
Stauhöhe [cm]	0					
Rückstau [ca. m nach oberhalb]	0					
Ökologische Durchgängigkeit	Fische	durchgängig				
Fischaufstiegsanlage						
Beschreibung	Straßenbrücke					
Mangel / Baulicher Zustand						
Maßnahmenvor-schlag

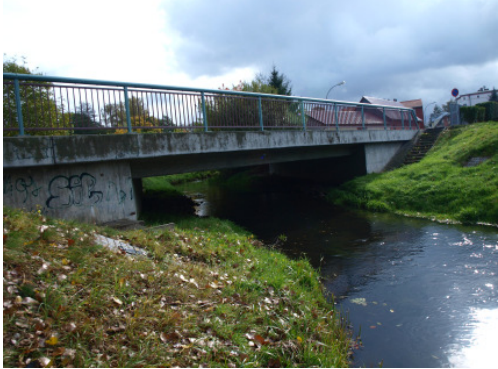
<small>59144_00126_05.JPG</small>					
Bauwerksart	Brücke						
Material	Stahl, Beton						
Breite [cm]	2000						
Länge [cm]	1200						
Durchmesser [mm]	0						
Überdeckung [cm]	100						
Stauhöhe [cm]	0						
Rückstau [ca. m nach oberhalb]	0						
Ökologische Durchgängigkeit	Fische						
Fischaufstiegsanlage							
Beschreibung	Straßenbrücke						
Mangel / Baulicher Zustand	guter Zustand						
Maßnahmenvor-schlag

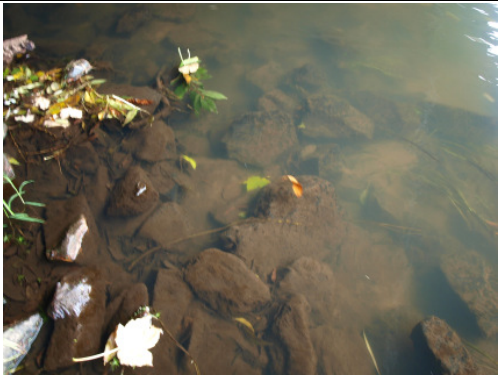
<small>59144_00126_07.JPG</small>			
Bauwerksart	Andere					
Material	Bruchstein, Beton					
Breite [cm]	500					
Länge [cm]	85000					
Durchmesser [mm]	0					
Überdeckung [cm]	0					
Stauhöhe [cm]	0					
Rückstau [ca. m nach oberhalb]	0					
Ökologische Durchgängigkeit	Fische	durchgängig				
Fischaufstiegsanlage						
Beschreibung	Beginn Sohlverbau					
Mangel / Baulicher Zustand						
Maßnahmenvor-schlag

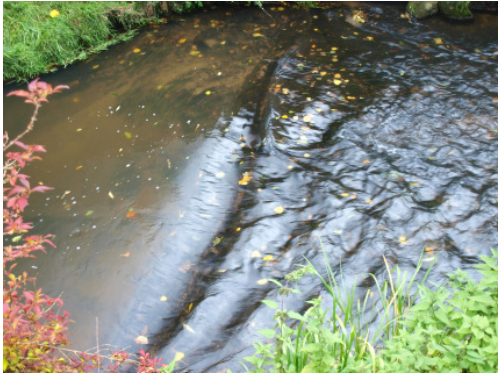
59144_00128_03.JPG				
Bauwerksart	Sohlschwelle					
Material	Beton					
Breite [cm]	700					
Länge [cm]	15					
Durchmesser [mm]	0					
Überdeckung [cm]	0					
Stauhöhe [cm]	0					
Rückstau [ca. m nach oberhalb]	0					
Ökologische Durchgängigkeit	Fische	durchgängig	Wasser-wirbellose	nicht durchgängig	Fischotter	durchgängig
Fischaufstiegsanlage						
Beschreibung	Bruchstein/ Beton					
Mangel / Baulicher Zustand						
Maßnahmenvor-schlag

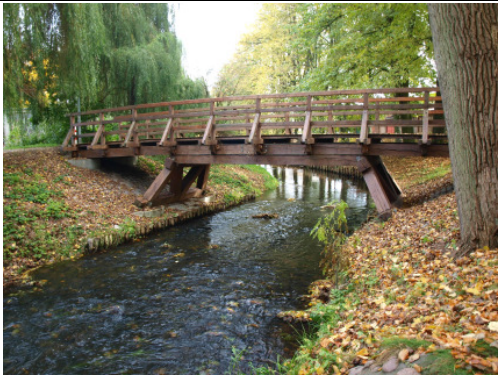
Bauwerksdokumentation Gewässerbegehung	Gewässer : Dömnitz	Station H-Wert 5892873 R-Wert 3311111				Dömnitz Blatt 3.
	Abschnittsnr.: 13	bei km 12,974				
Bauwerksname						
BW-Nummer	59144_B32

59144_00130_06.JPG				
Bauwerksart	Brücke					
Material	Holz					
Breite [cm]	1500					
Länge [cm]	300					
Durchmesser [mm]	0					
Überdeckung [cm]	0					
Stauhöhe [cm]	0					
Rückstau [ca. m nach oberhalb]	0					
Ökologische Durchgängigkeit	Fische					
Fischaufstiegsanlage						
Beschreibung	Fußgängerbrücke					
Mangel / Baulicher Zustand	baulich in Ordnung					
Maßnahmenvor-schlag

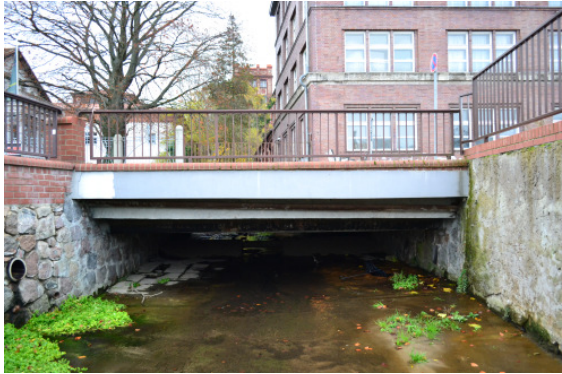
Bauwerksdokumentation Gewässerbegehung	Gewässer : Dömnitz	Station H-Wert 5892908 R-Wert 3311299				Dömnitz Blatt 3.	
	Abschnittsnr.: 13,3	bei km 13,202					
Bauwerksname							
BW-Nummer	59144_B34

<p style="text-align: center;">59144_00133_02.JPG</p>					
Bauwerksart	Brücke						
Material							
Breite [cm]	0						
Länge [cm]	1300						
Durchmesser [mm]	0						
Überdeckung [cm]	60						
Stauhöhe [cm]	0						
Rückstau [ca. m nach oberhalb]	0						
Ökologische Durchgängigkeit	Fische	zeitweise	Wasser-wirbellose	durchgängig	Fischotter	nicht durchgängig	
Fischaufstiegsanlage							
Beschreibung	Straßenbrücke Meyenburger Straße, Pritzwalk						
Mangel / Baulicher Zustand							
Maßnahmenvor-schlag

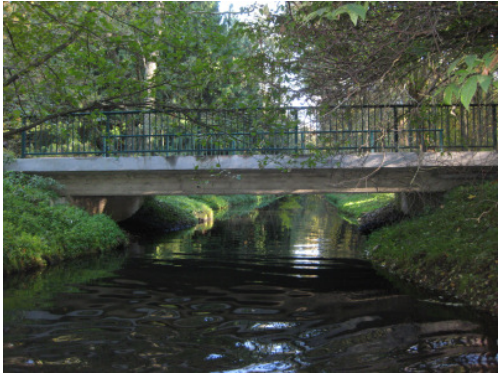
Bauwerksdokumentation Gewässerbegehung	Gewässer : Dömnitz		Station H-Wert 5894353 R-Wert 3312378		Dömnitz Blatt 3.	
	Abschnittsnr.: 15,5		bei km 15,418			
Bauwerksname						
BW-Nummer	59144_B38

59144_00155_04.JPG			
Bauwerksart	Brücke					
Material	Beton					
Breite [cm]	1000					
Länge [cm]	550					
Durchmesser [mm]	0					
Überdeckung [cm]	80					
Stauhöhe [cm]	30					
Rückstau [ca. m nach oberhalb]	100					
Ökologische Durchgängigkeit	Fische	durchgängig				
Fischaufstiegsanlage						
Beschreibung	Straßenbrücke Hainholz, Pritzwalk					
Mangel / Baulicher Zustand	Ufer unter Brücke: Schotter					
Maßnahmenvor-schlag

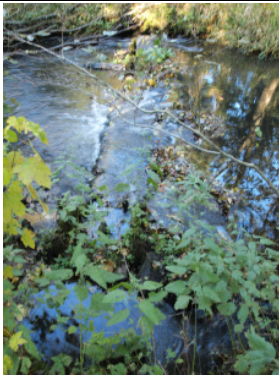
Bauwerksdokumentation Gewässerbegehung	Gewässer : Dömnitz		Station H-Wert 5894559 R-Wert 3312670			Dömnitz Blatt 3.
	Abschnittsnr.: 16		bei km 15,809			
Bauwerksname						
BW-Nummer	59144_B41

<small>59144_00160_06.JPG</small>			
Bauwerksart	Andere					
Material	Feldsteine, Holz					
Breite [cm]	600					
Länge [cm]	300					
Durchmesser [mm]	0					
Überdeckung [cm]	0					
Stauhöhe [cm]	20					
Rückstau [ca. m nach oberhalb]	0					
Ökologische Durchgängigkeit	Fische	durchgängig				
Fischaufstiegsanlage						
Beschreibung	Sohlstufe verfallen					
Mangel / Baulicher Zustand	am Rand sind die Palisaden höher- es erfolgt keine Umspülung					
Maßnahmenvor-schlag

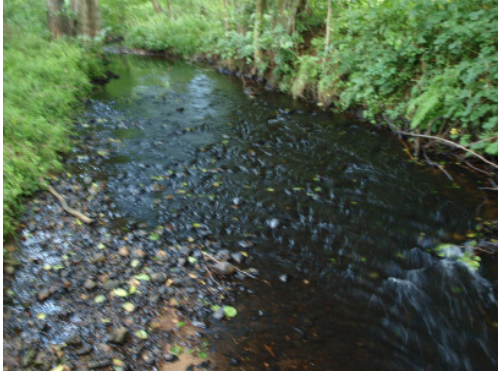
Bauwerksdokumentation Gewässerbegehung	Gewässer : Dömnitz Abschnittsnr.: 20,9	Station H-Wert 5896687 R-Wert 3315459 bei km 20,65	Dömnitz Blatt 3.			
Bauwerksname						
BW-Nummer	59144_B53

<small>59144_00209_02.JPG</small>				
Bauwerksart	Andere					
Material	Schotter, Feldstein					
Breite [cm]	400					
Länge [cm]	3000					
Durchmesser [mm]	0					
Überdeckung [cm]	0					
Stauhöhe [cm]	0					
Rückstau [ca. m nach oberhalb]	0					
Ökologische Durchgängigkeit	Fische	zeitweise	Wasser-wirbellose	zeitweise	Fischotter	durchgängig (Ufer)
Fischaufstiegsanlage						
Beschreibung	Steinschüttung aus Schotter/ Feldstein					
Mangel / Baulicher Zustand	bei Niedrigwasser Wasserstand <10cm					
Maßnahmenvor-schlag

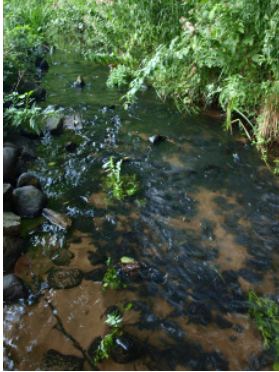
Bauwerksdokumentation Gewässerbegehung	Gewässer : Dömnitz Abschnittsnr.: 32,2	Station H-Wert 5897720 R-Wert 3317149 bei km 22,952	Dömnitz Blatt 3.			
Bauwerksname						
BW-Nummer	59144_B60

<small>59144_00232_05.JPG</small>				
Bauwerksart	Sohlgleite					
Material	Feldstein, Granitbl					
Breite [cm]	40					
Länge [cm]	8000					
Durchmesser [mm]	0					
Überdeckung [cm]	0					
Stauhöhe [cm]	0					
Rückstau [ca. m nach oberhalb]	0					
Ökologische Durchgängigkeit	Fische	durchgängig	Wasser-wirbellose	durchgängig	Fischotter	durchgängig
Fischaufstiegsanlage						
Beschreibung	Steinschüttung aus Feldsteinen und Blöcken					
Mangel / Baulicher Zustand						
Maßnahmenvor-schlag

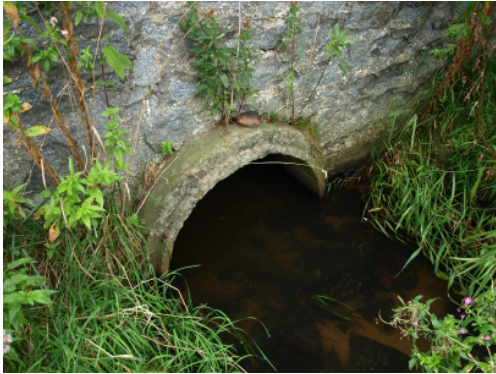
Bauwerksdokumentation Gewässerbegehung	Gewässer : Dömnitz	Station H-Wert 5897782 R-Wert 3317173				Dömnitz Blatt 3.
	Abschnittsnr.: 23,2	bei km 23,023				
Bauwerksname						
BW-Nummer	59144_B61

<small>59144_00232_08.JPG</small>				
Bauwerksart	Durchlass					
Material	Beton					
Breite [cm]	900					
Länge [cm]	1200					
Durchmesser [mm]	1000					
Überdeckung [cm]	150					
Stauhöhe [cm]	0					
Rückstau [ca. m nach oberhalb]	0					
Ökologische Durchgängigkeit	Fische					
Fischaufstiegsanlage						
Beschreibung	Rohrdurchlass (Straße)					
Mangel / Baulicher Zustand						
Maßnahmenvor-schlag

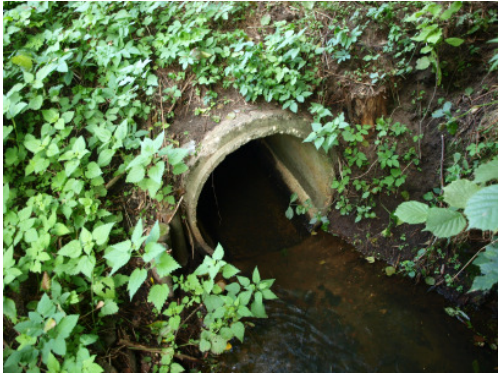
Bauwerksdokumentation Gewässerbegehung	Gewässer : Dömnitz		Station H-Wert 5898315 R-Wert 3317504		Dömnitz Blatt 3.	
	Abschnittsnr.: 24		bei km 23,746			
Bauwerksname						
BW-Nummer	59144_B63

<small>59144_00240_02.JPG</small>			
Bauwerksart	Durchlass					
Material	Beton					
Breite [cm]	0					
Länge [cm]	1200					
Durchmesser [mm]	800					
Überdeckung [cm]	130					
Stauhöhe [cm]	0					
Rückstau [ca. m nach oberhalb]	0					
Ökologische Durchgängigkeit	Fische	durchgängig				
Fischaufstiegsanlage						
Beschreibung	Rohrdurchlass					
Mangel / Baulicher Zustand	ohne Sediment					
Maßnahmenvor-schlag

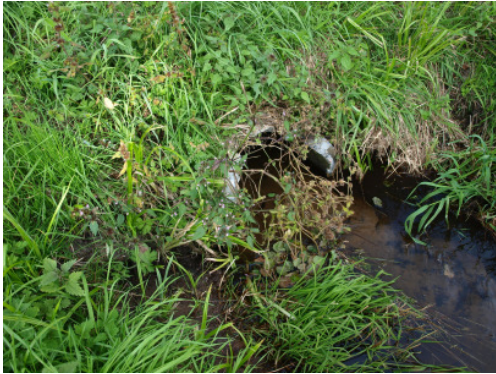
Bauwerksdokumentation Gewässerbegehung	Gewässer : Dömnitz	Station H-Wert 5899471 R-Wert 3318575				Dömnitz Blatt 3.
	Abschnittsnr.: 25,7	bei km 25,443				
Bauwerksname						
BW-Nummer	59144_B65

59144_00257_02.JPG				
Bauwerksart	Durchlass					
Material	Beton					
Breite [cm]	0					
Länge [cm]	1400					
Durchmesser [mm]	600					
Überdeckung [cm]	50					
Stauhöhe [cm]	0					
Rückstau [ca. m nach oberhalb]	0					
Ökologische Durchgängigkeit	Fische					
Fischaufstiegsanlage						
Beschreibung	Rohrdurchlass (landwirtschaftlicher Überweg)					
Mangel / Baulicher Zustand						
Maßnahmenvor-schlag

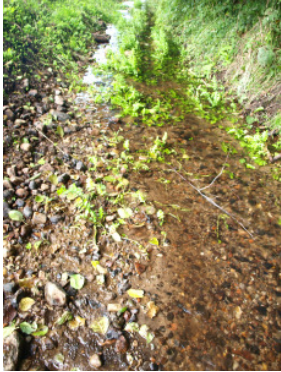
Bauwerksdokumentation Gewässerbegehung	Gewässer : Dömnitz		Station H-Wert 5899767 R-Wert 3318694			Dömnitz Blatt 3.
	Abschnittsnr.: 26		bei km 25,765			
Bauwerksname						
BW-Nummer	59144_B66

<small>59144_00260_02.JPG</small>			
Bauwerksart	Andere					
Material	Feldsteine					
Breite [cm]	150					
Länge [cm]	10000					
Durchmesser [mm]	0					
Überdeckung [cm]	0					
Stauhöhe [cm]	0					
Rückstau [ca. m nach oberhalb]	0					
Ökologische Durchgängigkeit	Fische	durchgängig				
Fischaufstiegsanlage						
Beschreibung	Steinschüttung aus Schotter, Feldstein, Kiesel, teilweise mit Sand überlagert					
Mangel / Baulicher Zustand						
Maßnahmenvor-schlag

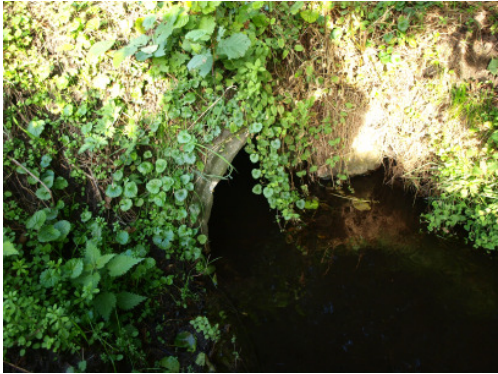
Bauwerksdokumentation Gewässerbegehung	Gewässer : Dömnitz	Station H-Wert 5900131 R-Wert 3318883				Dömnitz Blatt 3.
	Abschnittsnr.: 26,4	bei km 26,176				
Bauwerksname						
BW-Nummer	59144_B67

<small>59144_00264_02.JPG</small>				
Bauwerksart	Durchlass					
Material	Beton					
Breite [cm]	0					
Länge [cm]	1100					
Durchmesser [mm]	600					
Überdeckung [cm]	120					
Stauhöhe [cm]	0					
Rückstau [ca. m nach oberhalb]	0					
Ökologische Durchgängigkeit	Fische					
Fischaufstiegsanlage						
Beschreibung	Rohrdurchlass (landwirtschaftlicher Überweg)					
Mangel / Baulicher Zustand						
Maßnahmenvor-schlag

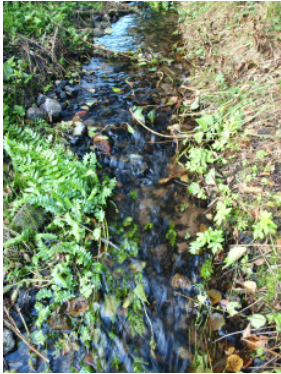
Bauwerksdokumentation Gewässerbegehung	Gewässer : Dömnitz		Station H-Wert 5900155 R-Wert 3318895		Dömnitz Blatt 3.	
	Abschnittsnr.: 26,4		bei km 26,203			
Bauwerksname						
BW-Nummer	59144_B68

<small>59144_00264_03.JPG</small>			
Bauwerksart	Andere					
Material	Schotter					
Breite [cm]	100					
Länge [cm]	2800					
Durchmesser [mm]	0					
Überdeckung [cm]	0					
Stauhöhe [cm]	0					
Rückstau [ca. m nach oberhalb]	0					
Ökologische Durchgängigkeit	Fische	durchgängig				
Fischaufstiegsanlage						
Beschreibung	Steinschüttung zwischen Rohrdurchlass und Straßenbrücke					
Mangel / Baulicher Zustand						
Maßnahmenvor-schlag

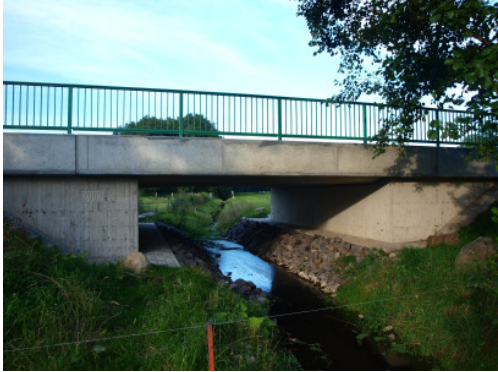
Bauwerks- dokumentation Gewässerbegehung	Gewässer : Dömnitz Abschnittsnr.: 26,4	Station H-Wert 5900175 R-Wert 3318907 bei km 26,226	Dömnitz Blatt 3.			
Bauwerksname						
BW-Nummer	59144_B70

<small>59144_00264_06.JPG</small>				
Bauwerksart	Brücke					
Material	Beton, Granitblöck					
Breite [cm]	1700					
Länge [cm]	1000					
Durchmesser [mm]	0					
Überdeckung [cm]	80					
Stauhöhe [cm]	0					
Rückstau [ca. m nach oberhalb]	0					
Ökologische Durchgängigkeit	Fische	durchgängig	Wasser-wirbellose	durchgängig	Fischotter	durchgängig
Fischaufstiegsanlage						
Beschreibung	Straßenbrücke					
Mangel / Baulicher Zustand						
Maßnahmenvor-schlag

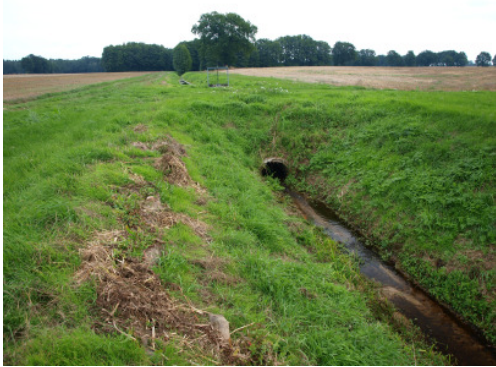
Bauwerksdokumentation Gewässerbegehung	Gewässer : Dömnitz	Station H-Wert 5900564 R-Wert 3319492				Dömnitz Blatt 3.
	Abschnittsnr.: 27,2	bei km 26,947				
Bauwerksname						
BW-Nummer	59144_B71

<small>59144_00272_01.jpg</small>				
Bauwerksart	Durchlass					
Material	Beton					
Breite [cm]	0					
Länge [cm]	1700					
Durchmesser [mm]	800					
Überdeckung [cm]	120					
Stauhöhe [cm]	0					
Rückstau [ca. m nach oberhalb]	0					
Ökologische Durchgängigkeit	Fische					
Fischaufstiegsanlage						
Beschreibung	Rohrdurchlass landwirtschaftlicher Weg mit Wehr, östlich Rohlsdorf					
Mangel / Baulicher Zustand						
Maßnahmenvor-schlag	Stau

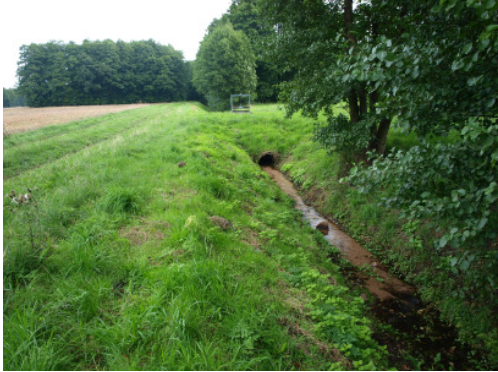
Bauwerksdokumentation Gewässerbegehung	Gewässer : Dömnitz	Station H-Wert 5900639 R-Wert 3319679				Dömnitz Blatt 3.
	Abschnittsnr.: 27,4	bei km 27,149				
Bauwerksname						
BW-Nummer	59144_B73

<small>59144_00274_01.jpg</small>				
Bauwerksart	Durchlass					
Material	Beton					
Breite [cm]	0					
Länge [cm]	1300					
Durchmesser [mm]	800					
Überdeckung [cm]	120					
Stauhöhe [cm]	0					
Rückstau [ca. m nach oberhalb]	0					
Ökologische Durchgängigkeit	Fische					
Fischaufstiegsanlage						
Beschreibung	Rohrdurchlass mit Stau oh, östlich Rohlsdorf					
Mangel / Baulicher Zustand						
Maßnahmenvor-schlag	Stau
