Bauwerksdokumentation Gewässerbegehung	Gewässer : Stepenitz		Station H-Wert 5876235 R-Wert 3283672		Stepenitz Blatt 3.	
	Abschnittsnr.: 1,2		bei km 1,033			
Bauwerksname						
BW-Nummer	5914_B001

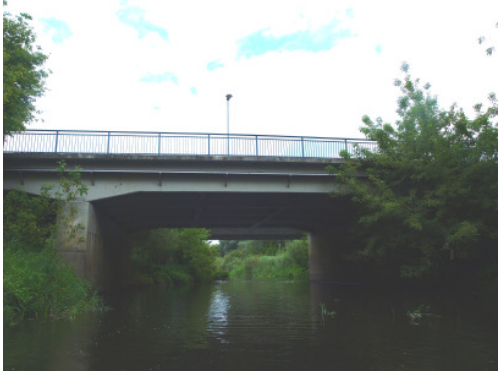
Bauwerksdokumentation Gewässerbegehung	Gewässer : Stepenitz Abschnittsnr.: 1,2	Station H-Wert 5876322 R-Wert 3283714 bei km 1,13	Stepenitz Blatt 3.			
Bauwerksname						
BW-Nummer	5914_B002

<p style="text-align: center;">5914_00012_06.JPG</p>				
Bauwerksart	Brücke					
Material	Beton					
Breite [cm]	3560					
Länge [cm]	16					
Durchmesser [mm]	0					
Überdeckung [cm]	120					
Stauhöhe [cm]	0					
Rückstau [ca. m nach oberhalb]	0					
Ökologische Durchgängigkeit	Fische	durchgängig	Wasser-wirbellose	durchgängig	Fischotter	durchgängig
Fischaufstiegsanlage						
Beschreibung	Straßenbrücke Bad Wilsnacker Straße Wittenberge					
Mangel / Baulicher Zustand						
Maßnahmenvor-schlag

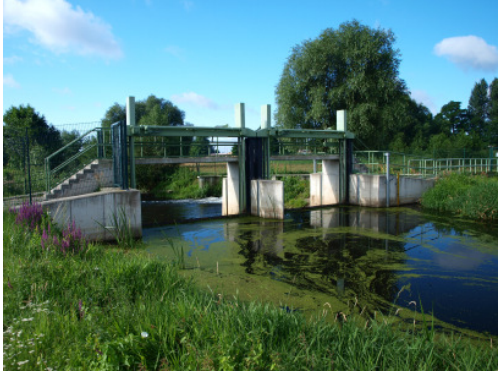
Bauwerksdokumentation Gewässerbegehung	Gewässer : Stepenitz	Station H-Wert 5877919 R-Wert 3283321				Stepenitz Blatt 3.
	Abschnittsnr.: 3	bei km 2,979				
Bauwerksname						
BW-Nummer	5914_B006

5914_00030_12.JPG				
Bauwerksart	Stau mit Umgehun					
Material	Bruchsteine/Blöcke					
Breite [cm]	2800					
Länge [cm]	450					
Durchmesser [mm]	0					
Überdeckung [cm]	20					
Stauhöhe [cm]	130					
Rückstau [ca. m nach oberhalb]	180					
Ökologische Durchgängigkeit	Fische					
Fischaufstiegsanlage						
Beschreibung	Wehr mit Umgehungsgerinne					
Mangel / Baulicher Zustand	Strömung bei Niedrigwasser hoch, Abstürze < 10 - 30 cm, 2. Riegel sehr hoher Absturz 20 - 30 cm durchgehend zwischen großen Steinen; Lücken im Becken Kies + kleine - große Steine; Bau 06/2005					
Maßnahmenvor-schlag	Funktionskontrolle Becken

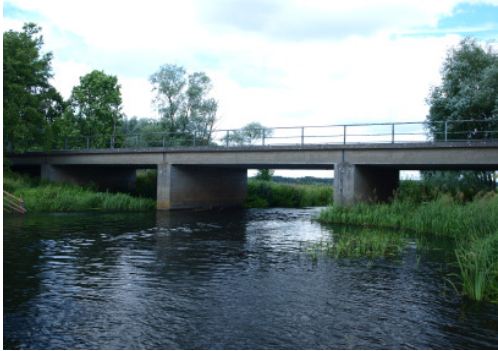
Bauwerksdokumentation Gewässerbegehung	Gewässer : Stepenitz		Station H-Wert 5879080 R-Wert 3284642			Stepenitz Blatt 3.
	Abschnittsnr.: 5		bei km 4,873			
Bauwerksname						
BW-Nummer	5914_B008

5914_00050_06.JPG			
Bauwerksart	Brücke					
Material	Beton/Stahl					
Breite [cm]	5000					
Länge [cm]	10					
Durchmesser [mm]	0					
Überdeckung [cm]	102					
Stauhöhe [cm]	0					
Rückstau [ca. m nach oberhalb]	0					
Ökologische Durchgängigkeit	Fische	durchgängig				
Fischaufstiegsanlage						
Beschreibung	Straßenbrücke K7031 südlich Weisen					
Mangel / Baulicher Zustand						
Maßnahmenvor-schlag

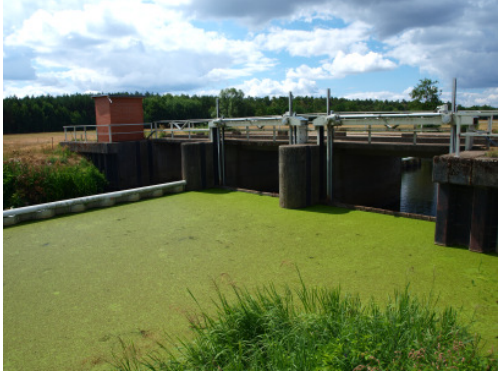
Bauwerksdokumentation Gewässerbegehung	Gewässer : Stepenitz Abschnittsnr.: 6,4	Station H-Wert 5879483 R-Wert 3285919 bei km 6,265	Stepenitz Blatt 3.			
Bauwerksname						
BW-Nummer	5914_B009

<p style="text-align: center;">5914_00064_11.JPG</p>				
Bauwerksart	Stau mit Umgehun					
Material	Stahl/Beton/Granit					
Breite [cm]	1500					
Länge [cm]	1300					
Durchmesser [mm]	0					
Überdeckung [cm]	0					
Stauhöhe [cm]	105					
Rückstau [ca. m nach oberhalb]	600					
Ökologische Durchgängigkeit	Fische					durchgängig
Fischaufstiegsanlage						
Beschreibung	Wehr Weisen mit Mittelwasser-Sohlrampe in einem Wehrfeld und landwirtschaftlicher Straße					
Mangel / Baulicher Zustand	Bau 2002, Strömung gemessen 0,5m/s					
Maßnahmenvor-schlag	Optimierung bei Sanierungsarbeiten: Kieseintrag/ Störsteine

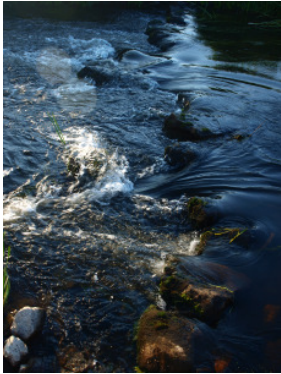
Bauwerksdokumentation Gewässerbegehung	Gewässer : Stepenitz		Station H-Wert 5880468 R-Wert 3288144		Stepenitz Blatt 3.	
	Abschnittsnr.: 9		bei km 8,909			
Bauwerksname						
BW-Nummer	5914_B012

<small>5914_00090_04.JPG</small>			
Bauwerksart	Andere					
Material	Blöcke					
Breite [cm]	1300					
Länge [cm]	400					
Durchmesser [mm]	0					
Überdeckung [cm]	0					
Stauhöhe [cm]	25					
Rückstau [ca. m nach oberhalb]	0					
Ökologische Durchgängigkeit	Fische	durchgängig				
Fischaufstiegsanlage						
Beschreibung	Sohlschwelle aus Blocksteinen					
Mangel / Baulicher Zustand						
Maßnahmenvor-schlag

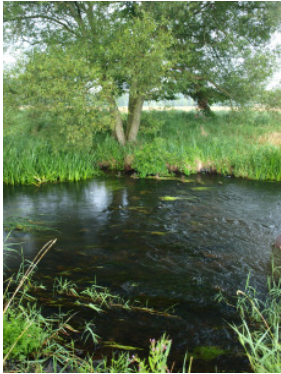
Bauwerksdokumentation Gewässerbegehung	Gewässer : Stepenitz		Station H-Wert 5881336 R-Wert 3288593		Stepenitz Blatt 3.	
	Abschnittsnr.: 10,2		bei km 10,009			
Bauwerksname						
BW-Nummer	5914_B016

<small>5914_00102_03.JPG</small>			
Bauwerksart	Sohlrampe					
Material	Bruchsteine/Gleiss					
Breite [cm]	1200					
Länge [cm]	200					
Durchmesser [mm]	0					
Überdeckung [cm]	0					
Stauhöhe [cm]	45					
Rückstau [ca. m nach oberhalb]	0					
Ökologische Durchgängigkeit	Fische	durchgängig				
Fischaufstiegsanlage						
Beschreibung	verfallende Sohlrampe aus Bruchsteinen, Schotter, Holz					
Mangel / Baulicher Zustand						
Maßnahmenvor-schlag	Optimierung: scharfkantige Steine gegen rundes Material austauschen

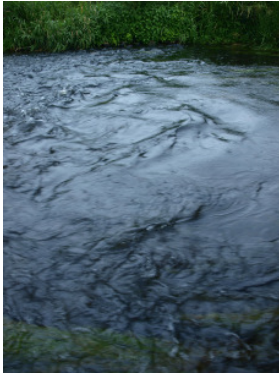
Bauwerksdokumentation Gewässerbegehung	Gewässer : Stepenitz		Station H-Wert 5881707 R-Wert 3288696		Stepenitz Blatt 3.	
	Abschnittsnr.: 10,6		bei km 10,419			
Bauwerksname						
BW-Nummer	5914_B018

<small>5914_00106_02.JPG</small>			
Bauwerksart	Andere					
Material	Schotter/Holz					
Breite [cm]	1400					
Länge [cm]	150					
Durchmesser [mm]	0					
Überdeckung [cm]	0					
Stauhöhe [cm]	20					
Rückstau [ca. m nach oberhalb]	0					
Ökologische Durchgängigkeit	Fische	durchgängig	Wasser-wirbellose	durchgängig	Fischotter	durchgängig
Fischaufstiegsanlage						
Beschreibung	Sohlschwelle aus Faschinen und Schotter					
Mangel / Baulicher Zustand						
Maßnahmenvor-schlag	Optimierung: einzelne Störsteine am Rand

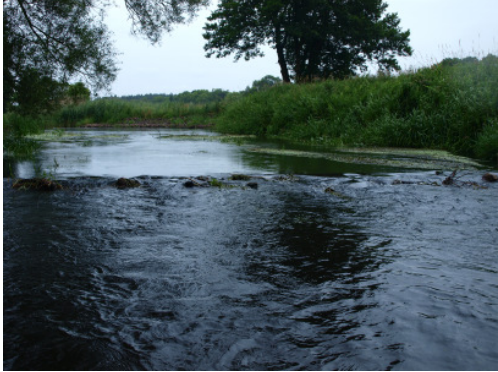
Bauwerksdokumentation Gewässerbegehung	Gewässer : Stepenitz		Station H-Wert 5882329 R-Wert 3288632		Stepenitz Blatt 3.	
	Abschnittsnr.: 11,2		bei km 11,082			
Bauwerksname						
BW-Nummer	5914_B019

<small>5914_00112_03.JPG</small>			
Bauwerksart	Sohlschwelle					
Material	Schotter scharf					
Breite [cm]	700					
Länge [cm]	500					
Durchmesser [mm]	0					
Überdeckung [cm]	0					
Stauhöhe [cm]	0					
Rückstau [ca. m nach oberhalb]	0					
Ökologische Durchgängigkeit	Fische	durchgängig	Wasser-wirbellose	durchgängig	Fischotter	durchgängig
Fischaufstiegsanlage						
Beschreibung	Sohlschwelle aus Feldsteinen und Schotter					
Mangel / Baulicher Zustand						
Maßnahmenvor-schlag	Optimierung: Materialaustausch, Wassertiefen anpassen

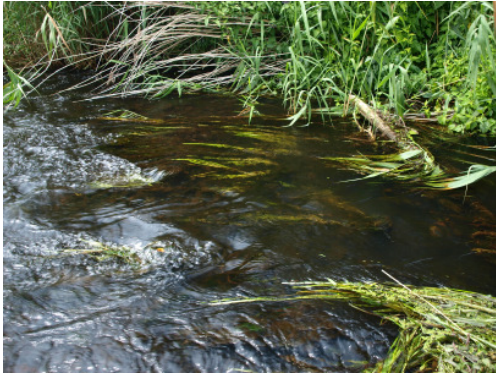
Bauwerksdokumentation Gewässerbegehung	Gewässer : Stepenitz		Station H-Wert 5882805 R-Wert 3288721		Stepenitz Blatt 3.	
	Abschnittsnr.: 11,8		bei km 11,632			
Bauwerksname						
BW-Nummer	5914_B021

<small>5914_00118_02.JPG</small>			
Bauwerksart	Sohlschwelle					
Material	Holz/Schotter					
Breite [cm]	1400					
Länge [cm]	100					
Durchmesser [mm]	0					
Überdeckung [cm]	0					
Stauhöhe [cm]	0					
Rückstau [ca. m nach oberhalb]	0					
Ökologische Durchgängigkeit	Fische	durchgängig	Wasser-wirbellose	durchgängig	Fischotter	durchgängig
Fischaufstiegsanlage						
Beschreibung	Sohlschwelle verfallend					
Mangel / Baulicher Zustand	verfallen					
Maßnahmenvor-schlag	Plane/Vlies entfernen, mind. Einseitig öffnen

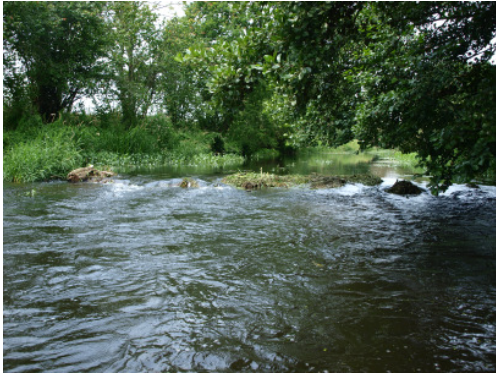
Bauwerksdokumentation Gewässerbegehung	Gewässer : Stepenitz		Station H-Wert 5882994 R-Wert 3288689			Stepenitz Blatt 3.
	Abschnittsnr.: 12		bei km 11,826			
Bauwerksname						
BW-Nummer	5914_B022

<small>5914_00120_02.JPG</small>			
Bauwerksart	Sohlrampe					
Material	Schottersteine/Fas					
Breite [cm]	1500					
Länge [cm]	200					
Durchmesser [mm]	0					
Überdeckung [cm]	0					
Stauhöhe [cm]	25					
Rückstau [ca. m nach oberhalb]	0					
Ökologische Durchgängigkeit	Fische	zeitweise	Wasser-wirbellose	zeitweise	Fischotter	durchgängig
Fischaufstiegsanlage						
Beschreibung	Sohlrampe					
Mangel / Baulicher Zustand	Krautrestefangsammlung, Auskolkung unterhalb Treibholz					
Maßnahmenvor-schlag	in Gleite umwandeln, Störsteineeinbringen (am Rand)

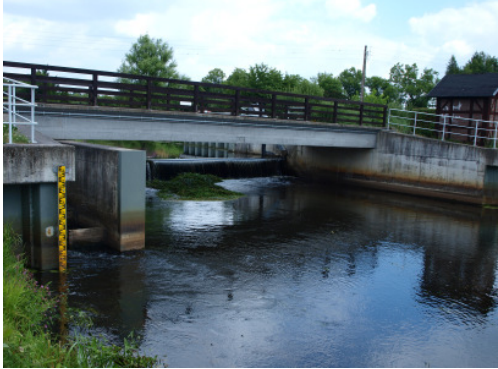
Bauwerksdokumentation	Gewässer : Stepenitz	Station H-Wert 5883868 R-Wert 3288587				Stepenitz Blatt 3.
Gewässerbegehung	Abschnittsnr.: 12,8	bei km 12,725				
Bauwerksname						
BW-Nummer	5914_B023

<p style="text-align: center;">5914_00128_04.JPG</p>				
Bauwerksart	Stau mit Umgehun					
Material	Beton/Stahl					
Breite [cm]	1500					
Länge [cm]	1540					
Durchmesser [mm]	0					
Überdeckung [cm]	60					
Stauhöhe [cm]	50					
Rückstau [ca. m nach oberhalb]	100					
Ökologische Durchgängigkeit	Fische	nicht feststellbar	Wasser-wirbellose	zeitweise	Fischotter	durchgängig (Ufer)
Fischaufstiegsanlage						
Beschreibung	Rieselewehr mit Fußgängerbrücke und Schlitzpass bei Perleberg					
Mangel / Baulicher Zustand	Bau 1997					
Maßnahmenvor-schlag	Funktionskontrolle Schlitzpass

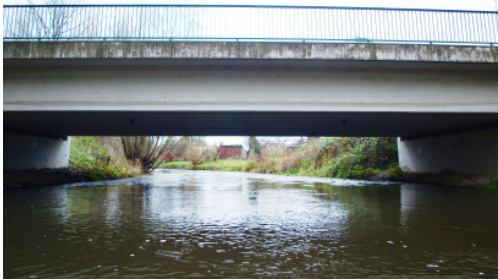
Bauwerks- dokumentation Gewässerbegehung	Gewässer : Stepenitz Abschnittsnr.: 14,2	Station H-Wert 5884758 R-Wert 3289335 bei km 14,138	Stepenitz Blatt 3.			
Bauwerksname						
BW-Nummer	5914_B024

5914_00142_05.JPG				
Bauwerksart	Brücke					
Material	Beton/Stahl					
Breite [cm]	1800					
Länge [cm]	1200					
Durchmesser [mm]	0					
Überdeckung [cm]	200					
Stauhöhe [cm]	0					
Rückstau [ca. m nach oberhalb]	0					
Ökologische Durch- gängigkeit	Fische	durchgängig	Wasser-wirbellose	durchgängig	Fischotter	durchgängig
Fischaufstiegsanlage						
Beschreibung	Straßenbrücke L10, Perleberg					
Mangel / Baulicher Zustand						
Maßnahmenvor-schlag

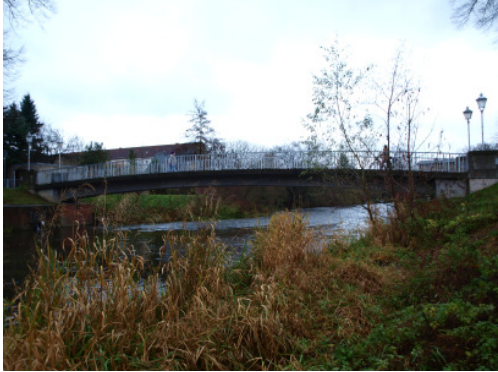
Bauwerksdokumentation Gewässerbegehung	Gewässer : Stepenitz Abschnittsnr.: 14,8	Station H-Wert 5885033 R-Wert 3289793 bei km 14,693	Stepenitz Blatt 3.			
Bauwerksname						
BW-Nummer	5914_B026

5914_00148_07.JPG				
Bauwerksart	Brücke					
Material	Beton					
Breite [cm]	2000					
Länge [cm]	300					
Durchmesser [mm]	0					
Überdeckung [cm]	10					
Stauhöhe [cm]	0					
Rückstau [ca. m nach oberhalb]	0					
Ökologische Durchgängigkeit	Fische					durchgängig
Fischaufstiegsanlage						
Beschreibung	Fußgängerbrücke in Perleberg					
Mangel / Baulicher Zustand						
Maßnahmenvor-schlag	Berme/Holzsteg f. Fischotter

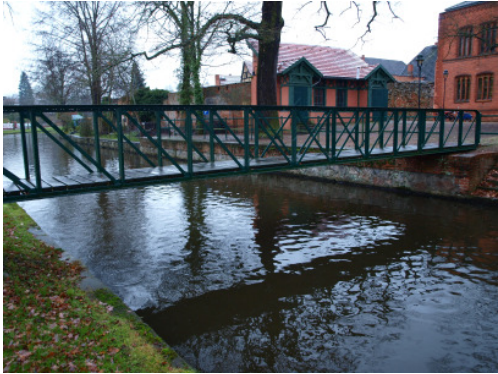
Bauwerksdokumentation Gewässerbegehung	Gewässer : Stepenitz		Station H-Wert 5885625 R-Wert 3289721		Stepenitz Blatt 3.	
	Abschnittsnr.: 15,2		bei km 15,224			
Bauwerksname						
BW-Nummer	5914_B026c

<p style="text-align: center;">5914_00154_03.JPG</p>			
Bauwerksart	Brücke					
Material	Statik Holz					
Breite [cm]	0					
Länge [cm]	0					
Durchmesser [mm]	0					
Überdeckung [cm]	0					
Stauhöhe [cm]	0					
Rückstau [ca. m nach oberhalb]	0					
Ökologische Durchgängigkeit	Fische	durchgängig	Wasser-wirbellose	durchgängig	Fischotter	durchgängig
Fischaufstiegsanlage						
Beschreibung	Straßenbrücke Karl-Marx-Str. Perleberg					
Mangel / Baulicher Zustand						
Maßnahmenvor-schlag

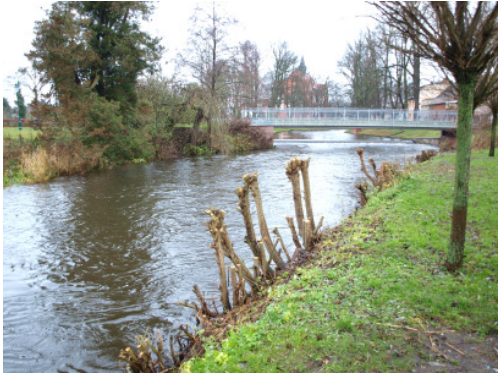
Bauwerksdokumentation Gewässerbegehung	Gewässer : Stepenitz	Station H-Wert 5885111 R-Wert 3289794				Stepenitz Blatt 3.	
	Abschnittsnr.: 14,8	bei km 14,897					
Bauwerksname							
BW-Nummer	5914_B026d

5914_00148_09.JPG					
Bauwerksart	Brücke						
Material							
Breite [cm]	0						
Länge [cm]	0						
Durchmesser [mm]	0						
Überdeckung [cm]	0						
Stauhöhe [cm]	0						
Rückstau [ca. m nach oberhalb]	0						
Ökologische Durchgängigkeit	Fische	durchgängig	Wasser-wirbellose	durchgängig	Fischotter	durchgängig	
Fischaufstiegsanlage							
Beschreibung	Brücke Uferstraße						
Mangel / Baulicher Zustand							
Maßnahmenvor-schlag

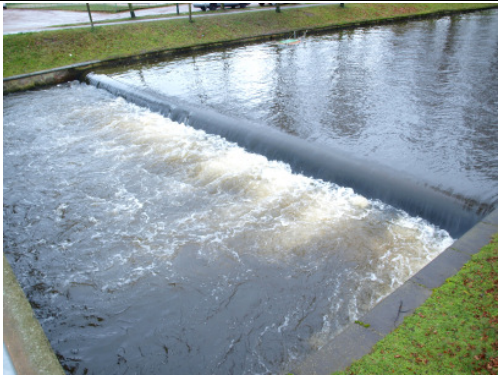
Bauwerksdokumentation Gewässerbegehung	Gewässer : Stepenitz		Station H-Wert 5885123 R-Wert 3289785		Stepenitz Blatt 3.	
	Abschnittsnr.:	14,8	bei km	14,911		
Bauwerksname						
BW-Nummer	5914_B026e

<small>5914_00148_11.JPG</small>			
Bauwerksart	Andere					
Material						
Breite [cm]	0					
Länge [cm]	0					
Durchmesser [mm]	0					
Überdeckung [cm]	0					
Stauhöhe [cm]	0					
Rückstau [ca. m nach oberhalb]	0					
Ökologische Durchgängigkeit	Fische	zeitweise	Wasser-wirbellose	nicht durchgängig	Fischotter	durchgängig
Fischaufstiegsanlage						
Beschreibung	Absturz (ca. 5m oberhalb Brücke Uferstraße)					
Mangel / Baulicher Zustand						
Maßnahmenvor-schlag

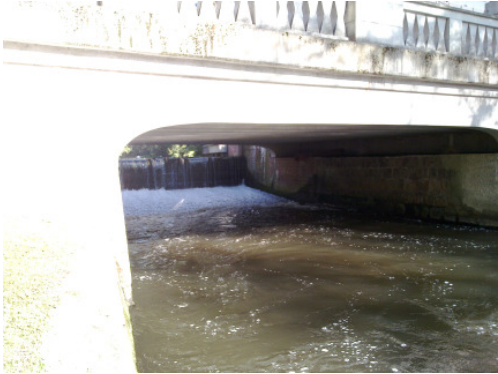
Bauwerksdokumentation Gewässerbegehung	Gewässer : Stepenitz		Station H-Wert 5885298 R-Wert 3289674		Stepenitz Blatt 3.	
	Abschnittsnr.:	14,8	bei km	14,747		
Bauwerksname						
BW-Nummer	5914_B026f

5914_00148_14.JPG			
Bauwerksart	Brücke					
Material						
Breite [cm]	0					
Länge [cm]	0					
Durchmesser [mm]	0					
Überdeckung [cm]	0					
Stauhöhe [cm]	0					
Rückstau [ca. m nach oberhalb]	0					
Ökologische Durchgängigkeit	Fische	durchgängig	Wasser-wirbellose	durchgängig	Fischotter	nicht durchgängig
Fischaufstiegsanlage						
Beschreibung	Straßenbrücke Mönchort Perleberg					
Mangel / Baulicher Zustand						
Maßnahmenvor-schlag

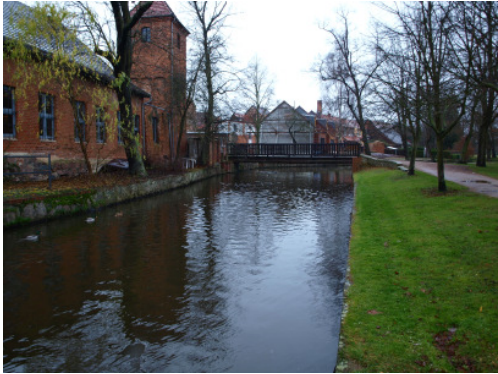
Bauwerksdokumentation Gewässerbegehung	Gewässer : Stepenitz		Station H-Wert 5885454 R-Wert 3290001		Stepenitz Blatt 3.	
	Abschnittsnr.: 15,4		bei km 15,294			
Bauwerksname						
BW-Nummer	5914_B030

<p style="text-align: center;">5914_00154_06.JPG</p>			
Bauwerksart	Brücke					
Material	Holz, Stein					
Breite [cm]	1400					
Länge [cm]	200					
Durchmesser [mm]	0					
Überdeckung [cm]	50					
Stauhöhe [cm]	0					
Rückstau [ca. m nach oberhalb]	0					
Ökologische Durchgängigkeit	Fische	durchgängig				
Fischaufstiegsanlage						
Beschreibung	Fußgängerbrücke in Perleberg					
Mangel / Baulicher Zustand						
Maßnahmenvor-schlag

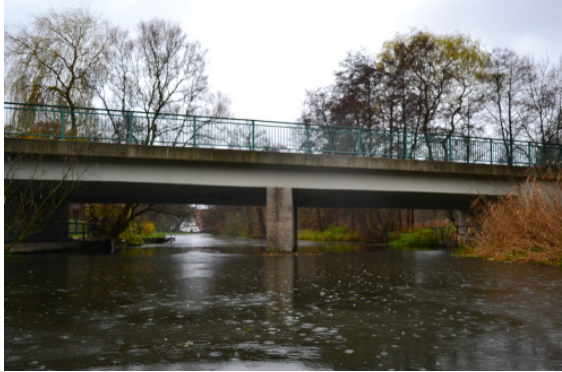
Bauwerksdokumentation Gewässerbegehung	Gewässer : Stepenitz	Station H-Wert 5885944 R-Wert 3290054				Stepenitz Blatt 3.	
	Abschnittsnr.: 16	bei km 15,875					
Bauwerksname							
BW-Nummer	5914_B032

5914_00160_05.JPG					
Bauwerksart	Brücke						
Material	Beton, Stahl						
Breite [cm]	1100						
Länge [cm]	15						
Durchmesser [mm]	0						
Überdeckung [cm]	110						
Stauhöhe [cm]	0						
Rückstau [ca. m nach oberhalb]	0						
Ökologische Durchgängigkeit	Fische	durchgängig	Wasser-wirbellose	durchgängig	Fischotter	durchgängig	
Fischaufstiegsanlage							
Beschreibung	Straßenbrücke Pulitzer Straße in Perleberg						
Mangel / Baulicher Zustand	ok						
Maßnahmenvor-schlag

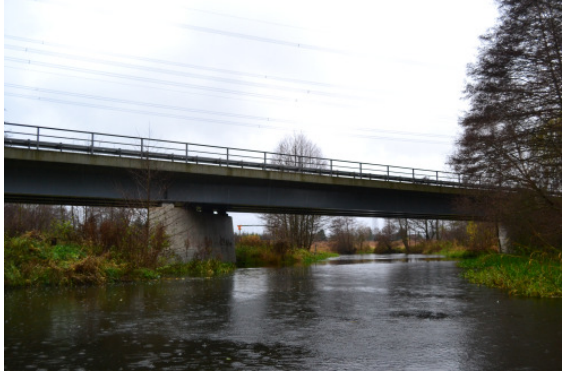
Bauwerksdokumentation Gewässerbegehung	Gewässer : Stepenitz		Station H-Wert 5886565 R-Wert 3290430		Stepenitz Blatt 3.	
	Abschnittsnr.: 16,8		bei km 16,647			
Bauwerksname						
BW-Nummer	5914_B033

5914_00168_04.JPG			
Bauwerksart	Brücke					
Material	Beton, Stahl					
Breite [cm]	100					
Länge [cm]	15					
Durchmesser [mm]	0					
Überdeckung [cm]	150					
Stauhöhe [cm]	0					
Rückstau [ca. m nach oberhalb]	0					
Ökologische Durchgängigkeit	Fische	durchgängig				
Fischaufstiegsanlage						
Beschreibung	Straßenbrücke B5/B189 nördlich Perleberg					
Mangel / Baulicher Zustand						
Maßnahmenvor-schlag	Brücke ok

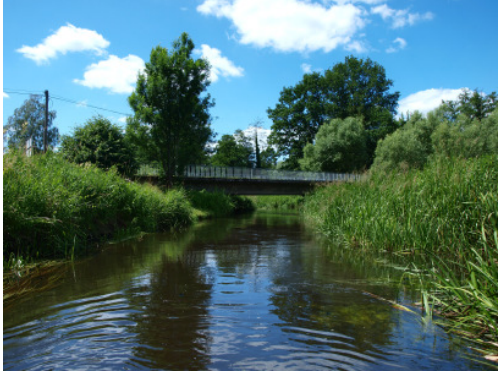
Bauwerksdokumentation	Gewässer : Stepenitz		Station H-Wert 5889283 R-Wert 3297727		Stepenitz Blatt 3.	
Gewässerbegehung	Abschnittsnr.:	29,2	bei km 29,104			
Bauwerksname						
BW-Nummer	5914_B039

5914_00292_06.JPG			
Bauwerksart	Brücke					
Material	Beton, Stahl					
Breite [cm]	3000					
Länge [cm]	800					
Durchmesser [mm]	0					
Überdeckung [cm]	0					
Stauhöhe [cm]	0					
Rückstau [ca. m nach oberhalb]	0					
Ökologische Durchgängigkeit	Fische	durchgängig	Wasser-wirbellose	durchgängig	Fischotter	nicht durchgängig
Fischaufstiegsanlage						
Beschreibung	Straßenbrücke Dorfstraße Kreuzburg					
Mangel / Baulicher Zustand	keine Fischotterberme, Straße wenig befahren					
Maßnahmenvor-schlag	bei Sanierung Holzsteg/ Steinpackungen o.ä.

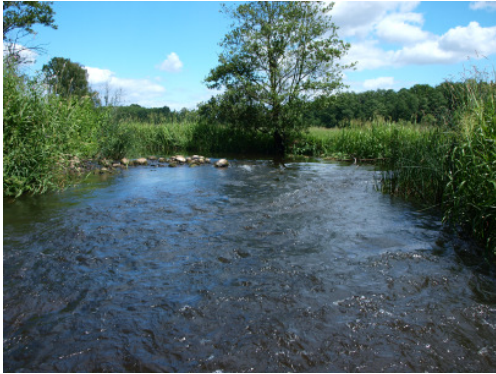
Bauwerksdokumentation Gewässerbegehung	Gewässer : Stepenitz		Station H-Wert 5889639 R-Wert 3298055		Stepenitz Blatt 3.	
	Abschnittsnr.: 29,8		bei km 29,73			
Bauwerksname						
BW-Nummer	5914_B040

<small>5914_00298_03.JPG</small>			
Bauwerksart	Sohlgleite					
Material	Findlinge					
Breite [cm]	1200					
Länge [cm]	1000					
Durchmesser [mm]	0					
Überdeckung [cm]	0					
Stauhöhe [cm]	25					
Rückstau [ca. m nach oberhalb]	0					
Ökologische Durchgängigkeit	Fische	durchgängig				
Fischaufstiegsanlage						
Beschreibung	Sohlgleite					
Mangel / Baulicher Zustand						
Maßnahmenvor-schlag

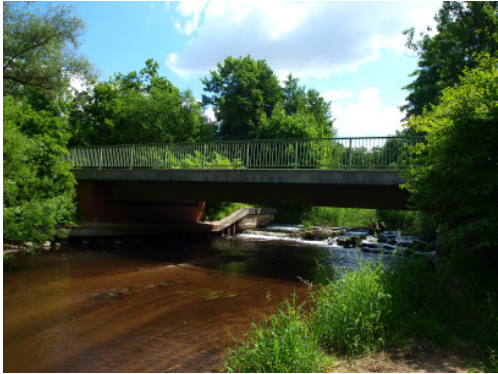
Bauwerksdokumentation Gewässerbegehung	Gewässer : Stepenitz		Station H-Wert 5893097 R-Wert 3300029		Stepenitz Blatt 3.	
	Abschnittsnr.: 36,2		bei km 36,097			
Bauwerksname						
BW-Nummer	5914_B041

5914_00362_04.JPG			
Bauwerksart	Brücke					
Material	Beton, Ziegel					
Breite [cm]	2200					
Länge [cm]	900					
Durchmesser [mm]	0					
Überdeckung [cm]	0					
Stauhöhe [cm]	50					
Rückstau [ca. m nach oberhalb]	0					
Ökologische Durchgängigkeit	Fische	durchgängig				
Fischaufstiegsanlage						
Beschreibung	Brücke L103, Wolfshagen					
Mangel / Baulicher Zustand						
Maßnahmenvor-schlag

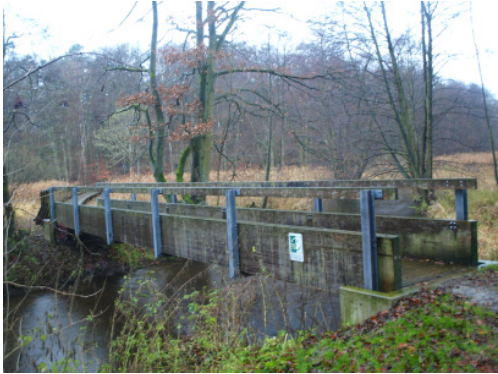
Bauwerksdokumentation	Gewässer : Stepenitz	Station H-Wert 5895374 R-Wert 3301548				Stepenitz Blatt 3.	
Gewässerbegehung	Abschnittsnr.: 40,6	bei km 40,463					
Bauwerksname							
BW-Nummer	5914_B043

5914_00406_02.JPG					
Bauwerksart	Brücke						
Material	Holz, Stahl						
Breite [cm]	9999						
Länge [cm]	200						
Durchmesser [mm]	0						
Überdeckung [cm]	100						
Stauhöhe [cm]	0						
Rückstau [ca. m nach oberhalb]	0						
Ökologische Durchgängigkeit	Fische						
Fischaufstiegsanlage							
Beschreibung	Fußgängerbrücke über Stepenitz und Röhricht bei Helle						
Mangel / Baulicher Zustand							
Maßnahmenvor-schlag

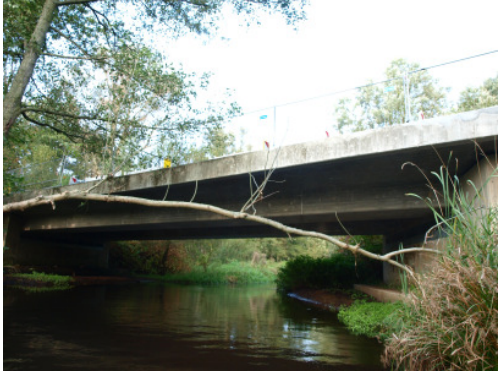
Bauwerksdokumentation	Gewässer : Stepenitz		Station H-Wert 5898860 R-Wert 3301593		Stepenitz Blatt 3.	
Gewässerbegehung	Abschnittsnr.: 46,4	bei km 46,213				
Bauwerksname						
BW-Nummer	5914_B044

<p style="text-align: center;">5914_00464_01.JPG</p>				
Bauwerksart	Brücke					
Material	Beton, Stahl					
Breite [cm]	2400					
Länge [cm]	900					
Durchmesser [mm]	0					
Überdeckung [cm]	45					
Stauhöhe [cm]	0					
Rückstau [ca. m nach oberhalb]	0					
Ökologische Durchgängigkeit	Fische	durchgängig	Wasser-wirbellose	durchgängig	Fischotter	durchgängig
Fischaufstiegsanlage						
Beschreibung	Straßenbrücke L102/K7025 bei Lockstädt					
Mangel / Baulicher Zustand						
Maßnahmenvor-schlag

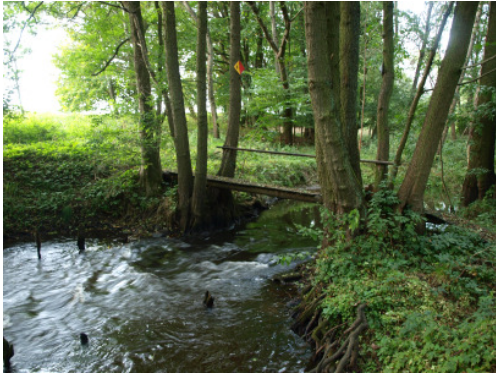
Bauwerksdokumentation Gewässerbegehung	Gewässer : Stepenitz	Station H-Wert 5900534 R-Wert 3301344				Stepenitz Blatt 3.
	Abschnittsnr.: 49	bei km 48,882				
Bauwerksname						
BW-Nummer	5914_B045

<small>5914_00490_02.JPG</small>				
Bauwerksart	Andere					
Material	Steinblöcke, Bruch					
Breite [cm]	500					
Länge [cm]	1400					
Durchmesser [mm]	0					
Überdeckung [cm]	0					
Stauhöhe [cm]	0					
Rückstau [ca. m nach oberhalb]	0					
Ökologische Durchgängigkeit	Fische	durchgängig	Wasser-wirbellose	durchgängig	Fischotter	durchgängig
Fischaufstiegsanlage						
Beschreibung	Steinschüttung aus Bruchsteinen mit Fußgängerüberweg (nicht strukturschädlich)					
Mangel / Baulicher Zustand						
Maßnahmenvor-schlag

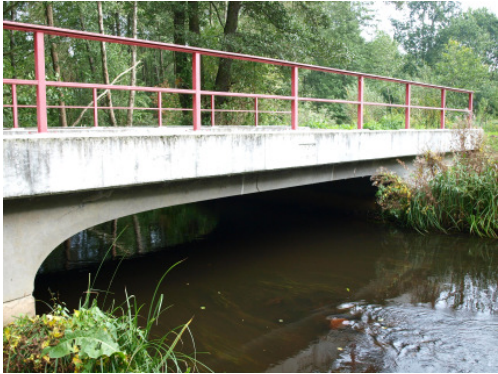
Bauwerks- dokumentation Gewässerbegehung	Gewässer : Stepenitz Abschnittsnr.: 49,8	Station H-Wert 5901031 R-Wert 3301429 bei km 49,703	Stepenitz Blatt 3.			
Bauwerksname						
BW-Nummer	5914_B046

5914_00498_11.JPG				
Bauwerksart	Brücke					
Material	Beton, Stahl					
Breite [cm]	1500					
Länge [cm]	650					
Durchmesser [mm]	0					
Überdeckung [cm]	0					
Stauhöhe [cm]	0					
Rückstau [ca. m nach oberhalb]	0					
Ökologische Durchgängigkeit	Fische	durchgängig	Wasser-wirbellose	durchgängig	Fischotter	durchgängig
Fischaufstiegsanlage						
Beschreibung	Straßenbrücke Mansfelder Straße in Mansfeld					
Mangel / Baulicher Zustand						
Maßnahmenvor-schlag

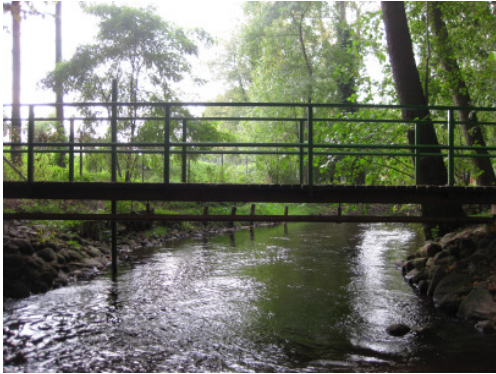
Bauwerksdokumentation Gewässerbegehung	Gewässer : Stepenitz		Station H-Wert 5903649 R-Wert 3301989			Stepenitz Blatt 3.
	Abschnittsnr.:	54	bei km 53,918			
Bauwerksname						
BW-Nummer	5914_B047

5914_00540_05.JPG			
Bauwerksart	Brücke					
Material	Holz, Stahl, Feld-,					
Breite [cm]	1150					
Länge [cm]	165					
Durchmesser [mm]	0					
Überdeckung [cm]	25					
Stauhöhe [cm]	0					
Rückstau [ca. m nach oberhalb]	0					
Ökologische Durchgängigkeit	Fische	durchgängig				
Fischaufstiegsanlage						
Beschreibung	Fußgängerbrücke Park - Jahnstraße, Putlitz					
Mangel / Baulicher Zustand						
Maßnahmenvor-schlag

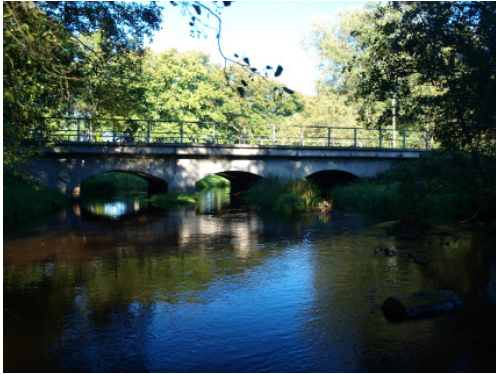
Bauwerksdokumentation Gewässerbegehung	Gewässer : Stepenitz		Station H-Wert 5903791 R-Wert 3301935		Stepenitz Blatt 3.	
	Abschnittsnr.: 54,2		bei km 54,082			
Bauwerksname						
BW-Nummer	5914_B048

5914_00542_03.JPG			
Bauwerksart	Brücke					
Material	Beton, Stahl, Ziege					
Breite [cm]	0					
Länge [cm]	700					
Durchmesser [mm]	0					
Überdeckung [cm]	0					
Stauhöhe [cm]	0					
Rückstau [ca. m nach oberhalb]	0					
Ökologische Durchgängigkeit	Fische	durchgängig	Wasser-wirbellose	durchgängig	Fischotter	nicht durchgängig
Fischaufstiegsanlage						
Beschreibung	Straßenbrücke L13 Karstädter Chaussee bei Putlitz					
Mangel / Baulicher Zustand	Solange Sedimentauflagen bleiben, für das Makrozoobenthos durchgängig, Fischotterberme fehlt					
Maßnahmenvor-schlag	Wenn möglich, Beton entfernen und Feld-/Kiessteine einbringen , mind. Holzsteg für Fischotter

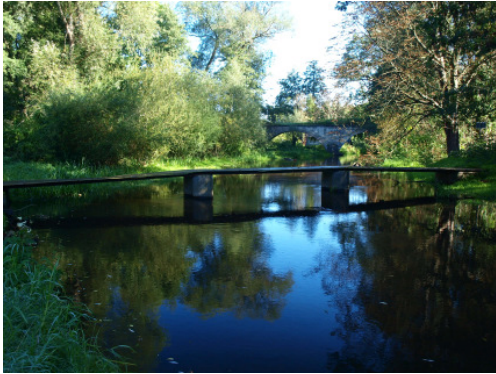
Bauwerksdokumentation Gewässerbegehung	Gewässer : Stepenitz		Station H-Wert 5903990 R-Wert 3301963		Stepenitz Blatt 3.	
	Abschnittsnr.: 54,4		bei km 54,308			
Bauwerksname						
BW-Nummer	5914_B049

5914_00544_05.JPG			
Bauwerksart	Brücke					
Material	Beton, Stahlplatten					
Breite [cm]	2300					
Länge [cm]	150					
Durchmesser [mm]	0					
Überdeckung [cm]	12					
Stauhöhe [cm]	0					
Rückstau [ca. m nach oberhalb]	0					
Ökologische Durchgängigkeit	Fische	durchgängig	Wasser-wirbellose	durchgängig	Fischotter	durchgängig (Ufer)
Fischaufstiegsanlage						
Beschreibung	flache Fußgängerbrücke aus Stahlträgern und Beton					
Mangel / Baulicher Zustand						
Maßnahmenvor-schlag

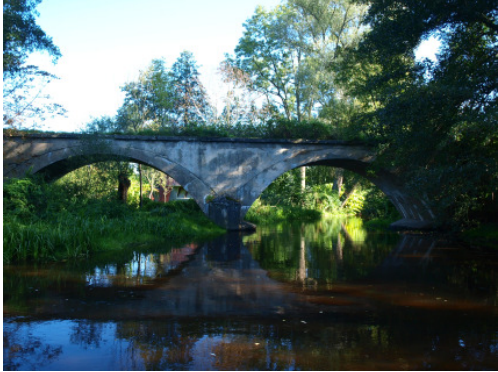
Bauwerksdokumentation	Gewässer : Stepenitz		Station H-Wert 5904027 R-Wert 3302003		Stepenitz Blatt 3.	
Gewässerbegehung	Abschnittsnr.: 54,4	bei km 54,367				
Bauwerksname						
BW-Nummer	5914_B050

5914_00544_07.JPG				
Bauwerksart	Brücke					
Material	Beton					
Breite [cm]	2300					
Länge [cm]	450					
Durchmesser [mm]	0					
Überdeckung [cm]	70					
Stauhöhe [cm]	0					
Rückstau [ca. m nach oberhalb]	0					
Ökologische Durchgängigkeit	Fische					
Fischaufstiegsanlage						
Beschreibung	Eisenbahnbrücke, ohne Nutzung, Putlitz					
Mangel / Baulicher Zustand	Einlauf rechts ist fast zugewachsen/ Sandbankbildung					
Maßnahmenvor-schlag	einseitig Feldsteine für Fischotter

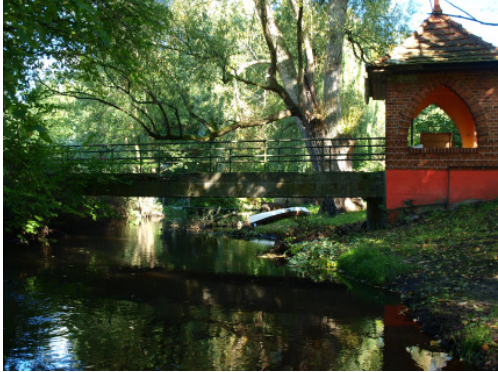
Bauwerksdokumentation	Gewässer : Stepenitz		Station H-Wert 5904058 R-Wert 3302096		Stepenitz Blatt 3.	
Gewässerbegehung	Abschnittsnr.:	54,6	bei km	54,471		
Bauwerksname						
BW-Nummer	5914_B051

Bauwerksart	Brücke					
Material						
Breite [cm]	1350					
Länge [cm]	200					
Durchmesser [mm]	0					
Überdeckung [cm]	65					
Stauhöhe [cm]	0					
Rückstau [ca. m nach oberhalb]	0					
5914_00546_14.JPG						
Ökologische Durchgängigkeit	Fische	durchgängig	Wasser-wirbellose	durchgängig	Fischotter	durchgängig (Ufer)
Fischaufstiegsanlage						
Beschreibung	Fußgängerbrücke zwischen Privatgrundstücken ohne Nutzung					
Mangel / Baulicher Zustand						
Maßnahmenvor-schlag

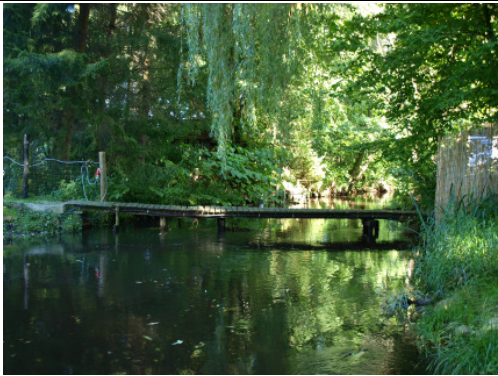
Bauwerksdokumentation Gewässerbegehung	Gewässer : Stepenitz		Station H-Wert 5904103 R-Wert 3302119		Stepenitz Blatt 3.	
	Abschnittsnr.: 54,6		bei km 54,522			
Bauwerksname						
BW-Nummer	5914_B052

5914_00546_16.JPG			
Bauwerksart	Brücke					
Material	Holz					
Breite [cm]	1000					
Länge [cm]	150					
Durchmesser [mm]	0					
Überdeckung [cm]	10					
Stauhöhe [cm]	0					
Rückstau [ca. m nach oberhalb]	0					
Ökologische Durchgängigkeit	Fische	durchgängig				
Fischaufstiegsanlage						
Beschreibung	Fußgängerbrücke und Wasserentnahme					
Mangel / Baulicher Zustand						
Maßnahmenvor-schlag

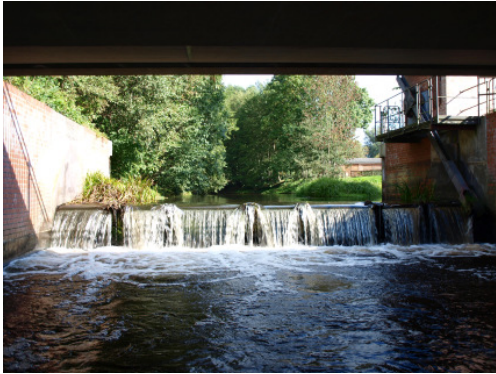
Bauwerksdokumentation	Gewässer : Stepenitz		Station H-Wert 5904286 R-Wert 3302402		Stepenitz Blatt 3.	
Gewässerbegehung	Abschnittsnr.:	55	bei km 54,899			
Bauwerksname						
BW-Nummer	5914_B054

5914_00550_04.JPG			
Bauwerksart	Stau					
Material	Stahl					
Breite [cm]	900					
Länge [cm]	500					
Durchmesser [mm]	0					
Überdeckung [cm]	0					
Stauhöhe [cm]	90					
Rückstau [ca. m nach oberhalb]	200					
Ökologische Durchgängigkeit	Fische	nicht durchgängig				
Fischaufstiegsanlage						
Beschreibung	Wehr Mühle, Putlitz					
Mangel / Baulicher Zustand	Vorplanung für technische FWH aus LAVB-Mitteln liegt vor; Probleme wegen Eigentumsrechten und Wasserkraftentzug					
Maßnahmenvor-schlag	Rückbau

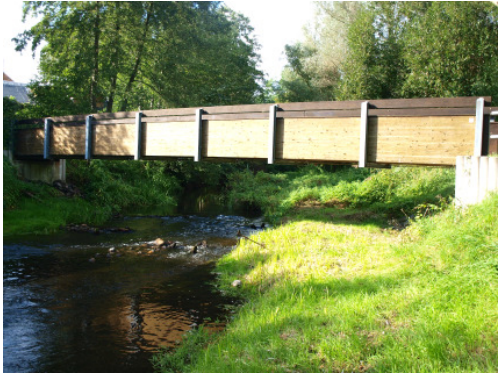
Bauwerksdokumentation Gewässerbegehung	Gewässer : Stepenitz		Station H-Wert 5904501 R-Wert 3302528		Stepenitz Blatt 3.	
	Abschnittsnr.: 55,4		bei km 55,227			
Bauwerksname						
BW-Nummer	5914_B055

5914_00554_02.JPG			
Bauwerksart	Brücke					
Material	Holz, Stahl					
Breite [cm]	1400					
Länge [cm]	200					
Durchmesser [mm]	0					
Überdeckung [cm]	20					
Stauhöhe [cm]	0					
Rückstau [ca. m nach oberhalb]	0					
Ökologische Durchgängigkeit	Fische	durchgängig				
Fischaufstiegsanlage						
Beschreibung	Fußgängerbrücke Philippshof, Putlitz					
Mangel / Baulicher Zustand						
Maßnahmenvor-schlag

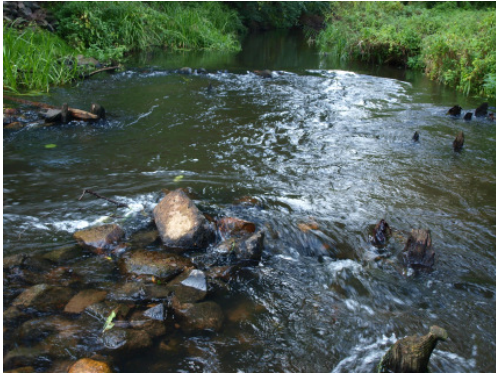
Bauwerksdokumentation Gewässerbegehung	Gewässer : Stepenitz		Station H-Wert 5904496 R-Wert 3302530		Stepenitz Blatt 3.	
	Abschnittsnr.: 55,4		bei km 55,222			
Bauwerksname						
BW-Nummer	5914_B056

5914_00554_04.JPG			
Bauwerksart	Sohlgleite					
Material	Feldsteine, Bruchst					
Breite [cm]	650					
Länge [cm]	700					
Durchmesser [mm]	0					
Überdeckung [cm]	0					
Stauhöhe [cm]	30					
Rückstau [ca. m nach oberhalb]	0					
Ökologische Durchgängigkeit	Fische	durchgängig	Wasser-wirbellose	durchgängig	Fischotter	durchgängig
Fischaufstiegsanlage						
Beschreibung	Sohlgleite zur Gefällereduzierung					
Mangel / Baulicher Zustand						
Maßnahmenvor-schlag	Optimierung: Kieseintrag und rundkörniges Material

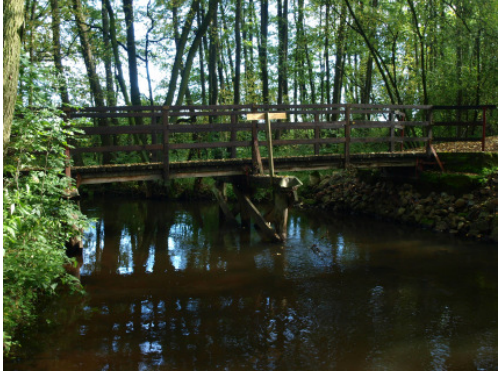
Bauwerksdokumentation Gewässerbegehung	Gewässer : Stepenitz Abschnittsnr.: 57,8	Station H-Wert 5906031 R-Wert 3303630 bei km 57,756	Stepenitz Blatt 3.			
Bauwerksname						
BW-Nummer	5914_B057

<p style="text-align: center;">5914_00578_06.JPG</p>				
Bauwerksart	Brücke					
Material	Holz, Beton; Feld-,					
Breite [cm]	145					
Länge [cm]	480					
Durchmesser [mm]	0					
Überdeckung [cm]	0					
Stauhöhe [cm]	0					
Rückstau [ca. m nach oberhalb]	0					
Ökologische Durchgängigkeit	Fische	durchgängig	Wasser-wirbellose	durchgängig	Fischotter	durchgängig (Ufer)
Fischaufstiegsanlage						
Beschreibung	Fußgängerbrücke "Schafstallbrücke" zwischen Nettelbeck und Putlitz					
Mangel / Baulicher Zustand	Steinschüttung Ufer wird bei HW abgetragen					
Maßnahmenvor-schlag

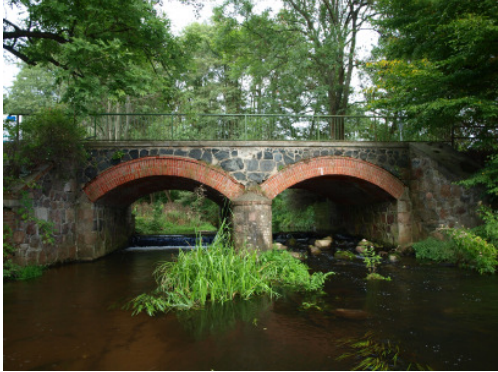
Bauwerksdokumentation	Gewässer : Stepenitz		Station H-Wert 5907568 R-Wert 3305853		Stepenitz Blatt 3.	
Gewässerbegehung	Abschnittsnr.: 62,6	bei km 62,515				
Bauwerksname						
BW-Nummer	5914_B060

<p>5914_00626_05.JPG</p>				
Bauwerksart	Durchlass					
Material	Ziegel, Feldsteine					
Breite [cm]	0					
Länge [cm]	800					
Durchmesser [mm]	0					
Überdeckung [cm]	0					
Stauhöhe [cm]	60					
Rückstau [ca. m nach oberhalb]	100					
Ökologische Durchgängigkeit	Fische					
Fischaufstiegsanlage						
Beschreibung	Doppel-Gewölbedurchlass Weitgendorfer Chausee, Teltschow mit Sohlabsturz und im linken Wehrfeld Sohlrampe					
Mangel / Baulicher Zustand						
Maßnahmenvor-schlag	Optimierung Kieseintrag; Berme für Fischotter, Funktionskontrolle FG bei MW

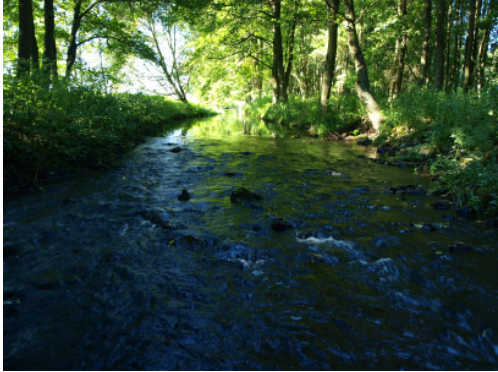
Bauwerksdokumentation Gewässerbegehung	Gewässer : Stepenitz		Station H-Wert 5908325 R-Wert 3306023		Stepenitz Blatt 3.	
	Abschnittsnr.: 63,4		bei km 63,379			
Bauwerksname						
BW-Nummer	5914_B063

<small>5914_00634_05.JPG</small>			
Bauwerksart	Sohlgleite					
Material	Steine, Blöcke					
Breite [cm]	600					
Länge [cm]	1000					
Durchmesser [mm]	0					
Überdeckung [cm]	0					
Stauhöhe [cm]	0					
Rückstau [ca. m nach oberhalb]	15					
Ökologische Durchgängigkeit	Fische	durchgängig	Wasser-wirbellose	durchgängig	Fischotter	durchgängig
Fischaufstiegsanlage						
Beschreibung	Sohlgleite aus Feld- und Bruchsteinen					
Mangel / Baulicher Zustand						
Maßnahmenvor-schlag	scharfkantiges Material austauschen

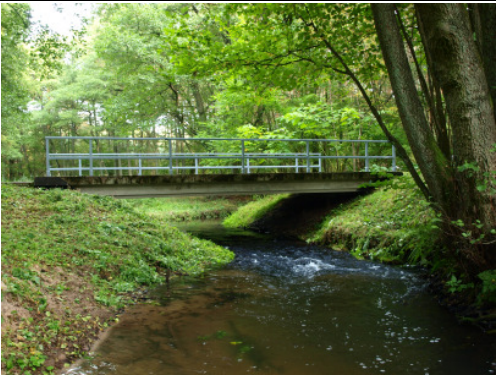
5914_00659_03.JPG						
Ökologische Durch- gängigkeit	Fische	durchgängig	Wasser-wirbellose	durchgängig	Fischotter	durchgängig (Ufer)
Fischaufstiegsanlage						
Beschreibung	Brücke "Heidebrücke" für Waldweg					
Mangel / Baulicher Zustand						
Maßnahmenvor-schlag

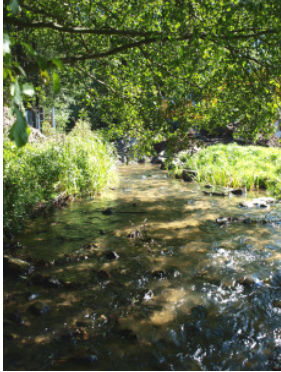
Bauwerksdokumentation Gewässerbegehung	Gewässer : Stepenitz		Station H-Wert 5911746 R-Wert 3309587		Stepenitz Blatt 3.	
	Abschnittsnr.: 71		bei km 70,998			
Bauwerksname						
BW-Nummer	5914_B073

5914_00711_02.JPG			
Bauwerksart	Andere					
Material	Feldsteine, Bruchst					
Breite [cm]	400					
Länge [cm]	5000					
Durchmesser [mm]	0					
Überdeckung [cm]	0					
Stauhöhe [cm]	70					
Rückstau [ca. m nach oberhalb]	100					
Ökologische Durchgängigkeit	Fische	durchgängig				
Fischaufstiegsanlage						
Beschreibung	Steinschüttung aus Feld- und Bruchsteinen					
Mangel / Baulicher Zustand						
Maßnahmenvor-schlag	Funktionskontrolle

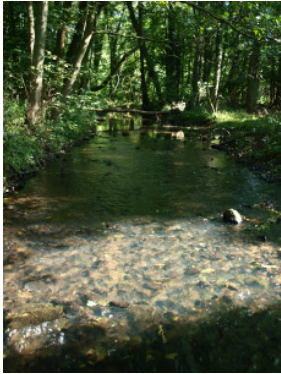
Bauwerksdokumentation Gewässerbegehung	Gewässer : Stepenitz		Station H-Wert 5911693 R-Wert 3309670		Stepenitz Blatt 3.	
	Abschnittsnr.: 71,2		bei km 71,098			
Bauwerksname						
BW-Nummer	5914_B075

5914_00712_02.JPG			
Bauwerksart	Andere					
Material	Schotter					
Breite [cm]	0					
Länge [cm]	800					
Durchmesser [mm]	0					
Überdeckung [cm]	0					
Stauhöhe [cm]	0					
Rückstau [ca. m nach oberhalb]	0					
Ökologische Durchgängigkeit	Fische	durchgängig				
Fischaufstiegsanlage						
Beschreibung	Sohlrausche					
Mangel / Baulicher Zustand						
Maßnahmenvor-schlag	entfernen; rundkörnigen Kies/ Steine einbringen

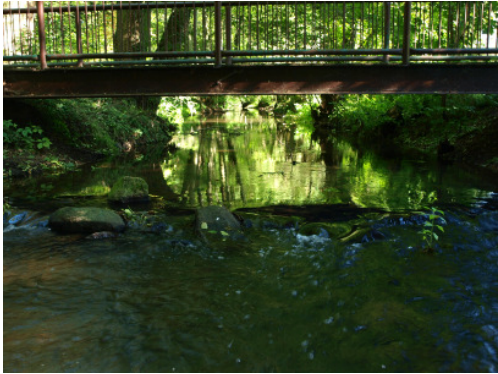
Bauwerksdokumentation Gewässerbegehung	Gewässer : Stepenitz		Station H-Wert 5911626 R-Wert 3309814			Stepenitz Blatt 3.
	Abschnittsnr.: 71,3		bei km 71,259			
Bauwerksname						
BW-Nummer	5914_B076

5914_00713_05.JPG			
Bauwerksart	Andere					
Material	Feldsteine, Bruchst					
Breite [cm]	600					
Länge [cm]	70					
Durchmesser [mm]	0					
Überdeckung [cm]	0					
Stauhöhe [cm]	15					
Rückstau [ca. m nach oberhalb]	0					
Ökologische Durchgängigkeit	Fische	zeitweise	Wasser-wirbellose	zeitweise	Fischotter	durchgängig (Ufer)
Fischaufstiegsanlage						
Beschreibung	Querriegel aus Feld- und Bruchsteinen					
Mangel / Baulicher Zustand	schlechte Passierbarkeit strömungsschwacher Arten					
Maßnahmenvor-schlag	Rückbau Riegel

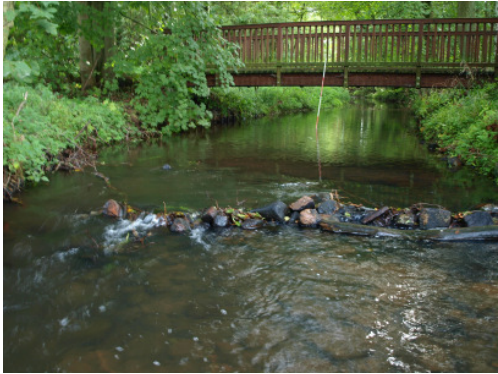
Bauwerksdokumentation	Gewässer : Stepenitz		Station H-Wert 5911543 R-Wert 3310046		Stepenitz Blatt 3.	
Gewässerbegehung	Abschnittsnr.:	71,6	bei km 71,508			
Bauwerksname						
BW-Nummer	5914_B079

5914_00716_02.JPG			
Bauwerksart	Brücke					
Material	Holz					
Breite [cm]	800					
Länge [cm]	350					
Durchmesser [mm]	0					
Überdeckung [cm]	35					
Stauhöhe [cm]	0					
Rückstau [ca. m nach oberhalb]	0					
Ökologische Durchgängigkeit	Fische	durchgängig				
Fischaufstiegsanlage						
Beschreibung	Fußgängerbrücke bei Stepenitz					
Mangel / Baulicher Zustand	Bruchsteine auf der Sohle; bis 30cm übersandet					
Maßnahmenvor-schlag

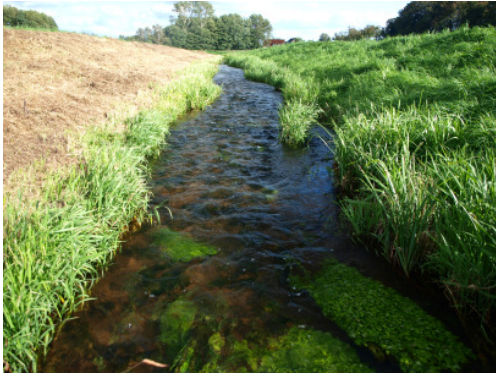
Bauwerksdokumentation Gewässerbegehung	Gewässer : Stepenitz		Station H-Wert 5911415 R-Wert 3311509		Stepenitz Blatt 3.	
	Abschnittsnr.: 73,1		bei km 73,088			
Bauwerksname						
BW-Nummer	5914_B081

5914_00731_02.JPG			
Bauwerksart	Andere					
Material	Feldsteine, Schotte					
Breite [cm]	260					
Länge [cm]	3000					
Durchmesser [mm]	0					
Überdeckung [cm]	0					
Stauhöhe [cm]	0					
Rückstau [ca. m nach oberhalb]	0					
Ökologische Durchgängigkeit	Fische	durchgängig	Wasser-wirbellose	durchgängig	Fischotter	durchgängig
Fischaufstiegsanlage						
Beschreibung	Sohlrausche					
Mangel / Baulicher Zustand						
Maßnahmenvor-schlag	Optimierung: Kieseintrag; Störsteineam Rand, zur Abbremsung der Strömung

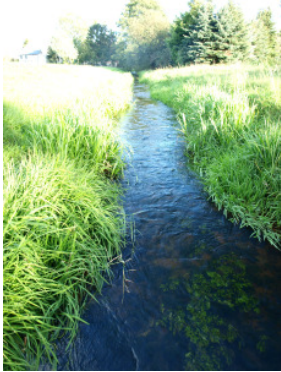
Bauwerksdokumentation Gewässerbegehung	Gewässer : Stepenitz		Station H-Wert 5911360 R-Wert 3312019		Stepenitz Blatt 3.	
	Abschnittsnr.: 73,7		bei km 73,626			
Bauwerksname						
BW-Nummer	5914_B083

<small>5914_00737_03.JPG</small>			
Bauwerksart	Andere					
Material	Schotter, Bruch-, F					
Breite [cm]	250					
Länge [cm]	13000					
Durchmesser [mm]	0					
Überdeckung [cm]	0					
Stauhöhe [cm]	0					
Rückstau [ca. m nach oberhalb]	0					
Ökologische Durchgängigkeit	Fische	durchgängig				
Fischaufstiegsanlage						
Beschreibung	Steinschüttung aus Schotter, Bruch- und Feldsteinen unterhalb Straßenbrücke					
Mangel / Baulicher Zustand	stellenweise scharfkantige Steine, Sedimenttiefe 10-15cm					
Maßnahmenvor-schlag	Optimierung: scharfkantiges Material entfernen, Eintrag rundkörniges Material/ Kies

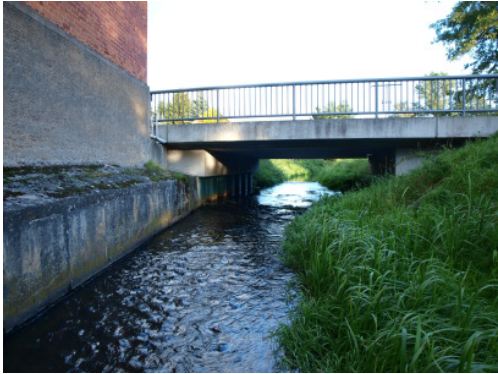
Bauwerksdokumentation	Gewässer : Stepenitz		Station H-Wert 5911303 R-Wert 3312154		Stepenitz Blatt 3.	
Gewässerbegehung	Abschnittsnr.:	73,8	bei km	73,772		
Bauwerksname						
BW-Nummer	5914_B084

5914_00738_04.JPG			
Bauwerksart	Brücke					
Material	Beton, Stahl					
Breite [cm]	9000					
Länge [cm]	1000					
Durchmesser [mm]	0					
Überdeckung [cm]	48					
Stauhöhe [cm]	0					
Rückstau [ca. m nach oberhalb]	0					
Ökologische Durchgängigkeit	Fische	zeitweise	Wasser-wirbellose	eingeschränkt	Fischotter	eingeschränkt
Fischaufstiegsanlage						
Beschreibung	Straßenbrücke L14, Krependorf					
Mangel / Baulicher Zustand	Betonsohle unter der Brücke, einseitig Spundwand (rechts) für Fischotter bei Hochwasser nicht durchgängig; 50-80cm breites Streifenband/ Steine, langsam verfallend					
Maßnahmenvor-schlag	Sedimenteintrag, Berme/ Feldsteine an linkes Ufer

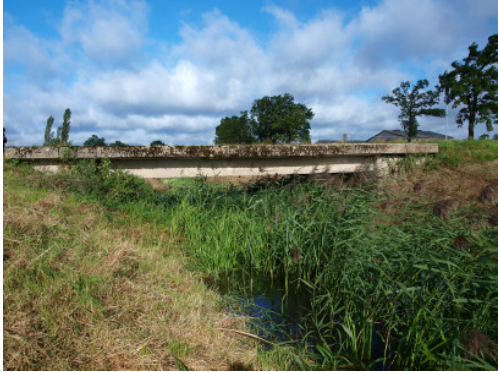
Bauwerksdokumentation Gewässerbegehung	Gewässer : Stepenitz		Station H-Wert 5911148 R-Wert 3312824		Stepenitz Blatt 3.	
	Abschnittsnr.: 74,5		bei km 74,48			
Bauwerksname						
BW-Nummer	5914_B086

5914_00745_02.JPG			
Bauwerksart	Durchlass					
Material	Beton					
Breite [cm]	12000					
Länge [cm]	600					
Durchmesser [mm]	0					
Überdeckung [cm]	80					
Stauhöhe [cm]	0					
Rückstau [ca. m nach oberhalb]	0					
Ökologische Durchgängigkeit	Fische	durchgängig				
Fischaufstiegsanlage						
Beschreibung	Brücke landwirtschaftlicher Überweg					
Mangel / Baulicher Zustand	Sohle unter der Brücke mit Technolithal, links und rechts stellenweise Beton ohne Sediment					
Maßnahmenvor-schlag

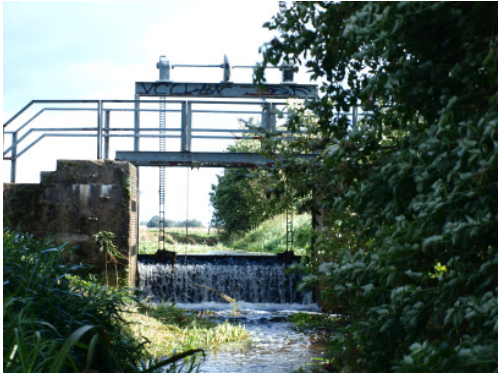
Bauwerksdokumentation Gewässerbegehung	Gewässer : Stepenitz	Station H-Wert 5910704 R-Wert 3315312				Stepenitz Blatt 3.
	Abschnittsnr.: 77,3	bei km 77,223				
Bauwerksname						
BW-Nummer	5914_B087

5914_00773_03.JPG				
Bauwerksart	Stau					
Material	Beton, Stahl					
Breite [cm]	1200					
Länge [cm]	210					
Durchmesser [mm]	0					
Überdeckung [cm]	0					
Stauhöhe [cm]	80					
Rückstau [ca. m nach oberhalb]	400					
Ökologische Durchgängigkeit	Fische					
Fischaufstiegsanlage						
Beschreibung	Wehr Meyenburg II					
Mangel / Baulicher Zustand	Sohle nur mit Schottersteinen, zum Teil scharfkantig					
Maßnahmenvor-schlag	Umbau Fischpass oder Rückbau als Stützschwelle mit Sohlgleite; Eintrag rundkörniges Material

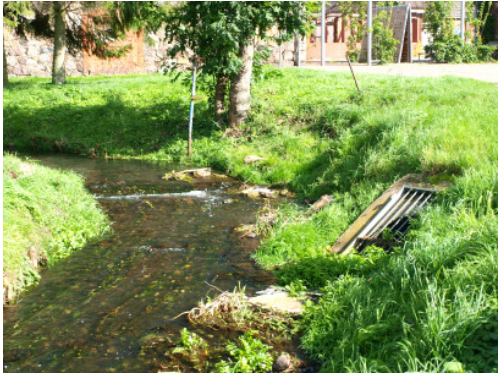
Bauwerksdokumentation Gewässerbegehung	Gewässer : Stepenitz Abschnittsnr.: 78	Station H-Wert 5910781 R-Wert 3315967 bei km 77,898	Stepenitz Blatt 3.			
Bauwerksname						
BW-Nummer	5914_B090

5914_00780_02.JPG				
Bauwerksart	Andere					
Material	Bruchsteine					
Breite [cm]	250					
Länge [cm]	2000					
Durchmesser [mm]	0					
Überdeckung [cm]	0					
Stauhöhe [cm]	35					
Rückstau [ca. m nach oberhalb]	0					
Ökologische Durchgängigkeit	Fische	zeitweise	Wasser-wirbellose	zeitweise	Fischotter	durchgängig
Fischaufstiegsanlage						
Beschreibung	Grundschwelle aus Bruchsteinen in Meyenburg					
Mangel / Baulicher Zustand	Strömung bei Mittelwasser- Niedrigwasser sehr hoch; am Rand vereinzelt große Steine, insgesamt zu große Korndurchmesser 7-30cm)					
Maßnahmenvor-schlag	Funktionskontrolle

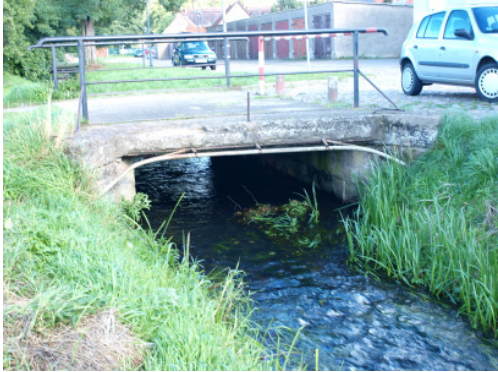
Bauwerksdokumentation Gewässerbegehung	Gewässer : Stepenitz	Station H-Wert 5910934 R-Wert 3316056				Stepenitz Blatt 3.
	Abschnittsnr.: 78,2	bei km 78,097				
Bauwerksname						
BW-Nummer	5914_B091

5914_00782_02.JPG				
Bauwerksart	Brücke					
Material	Beton, Stahl					
Breite [cm]	450					
Länge [cm]	700					
Durchmesser [mm]	0					
Überdeckung [cm]	0					
Stauhöhe [cm]	10					
Rückstau [ca. m nach oberhalb]	50					
Ökologische Durchgängigkeit	Fische					
Fischaufstiegsanlage						
Beschreibung	Fußgängerbrücke in Meyenburg					
Mangel / Baulicher Zustand	Blockwurf unter der Brücke					
Maßnahmenvor-schlag	Optimierung: Feldsteine für Fischotter

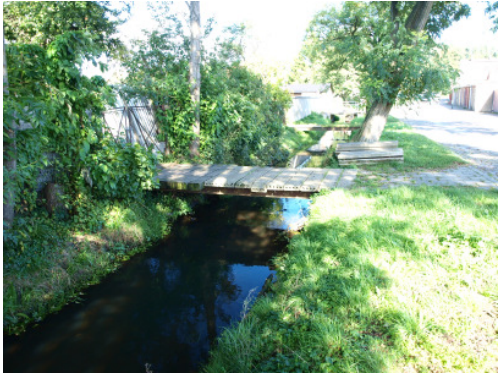
Bauwerksdokumentation Gewässerbegehung	Gewässer : Stepenitz Abschnittsnr.: 78,2	Station H-Wert 5910973 R-Wert 3316134 bei km 78,185	Stepenitz Blatt 3.			
Bauwerksname						
BW-Nummer	5914_B092

<p style="text-align: center;">5914_00782_05.JPG</p>				
Bauwerksart	Brücke					
Material	Beton					
Breite [cm]	600					
Länge [cm]	500					
Durchmesser [mm]	0					
Überdeckung [cm]	20					
Stauhöhe [cm]	0					
Rückstau [ca. m nach oberhalb]	0					
Ökologische Durchgängigkeit	Fische	durchgängig	Wasser-wirbellose	durchgängig	Fischotter	nicht relevant
Fischaufstiegsanlage						
Beschreibung	Brücke für Auffahrt Privatgrundstück in Meyenburg					
Mangel / Baulicher Zustand	Öffnung: 160cm breit; Ufer= Betonwand					
Maßnahmenvor-schlag	Optimierung durch Berme/ Feldsteine für Fischotter

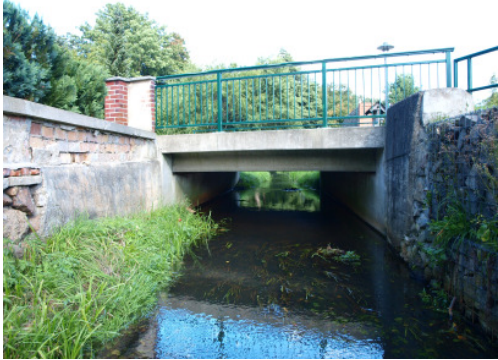
Bauwerksdokumentation	Gewässer : Stepenitz	Station H-Wert 5911001 R-Wert 3316210				Stepenitz Blatt 3.	
Gewässerbegehung	Abschnittsnr.: 78,3	bei km 78,266					
Bauwerksname							
BW-Nummer	5914_B094

5914_00783_13.JPG					
Bauwerksart	Brücke						
Material	Beton, Stahl						
Breite [cm]	800						
Länge [cm]	800						
Durchmesser [mm]	0						
Überdeckung [cm]	70						
Stauhöhe [cm]	0						
Rückstau [ca. m nach oberhalb]	0						
Ökologische Durchgängigkeit	Fische						
Fischaufstiegsanlage							
Beschreibung	Straßenbrücke B103, Meyenburg						
Mangel / Baulicher Zustand							
Maßnahmenvor-schlag	Einbau Berme

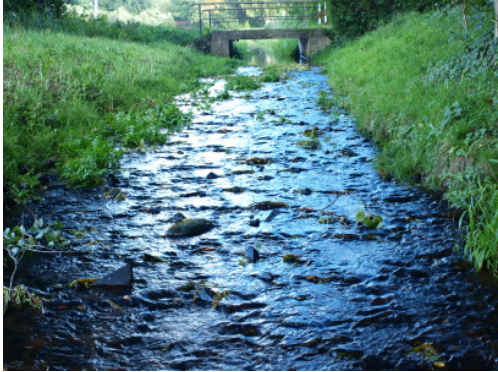
Bauwerksdokumentation Gewässerbegehung	Gewässer : Stepenitz		Station H-Wert 5910942 R-Wert 3316559		Stepenitz Blatt 3.	
	Abschnittsnr.: 78,7		bei km 78,668			
Bauwerksname						
BW-Nummer	5914_B095

<small>5914_00787_08.JPG</small>			
Bauwerksart	Andere					
Material	Schotter, Bruchstein					
Breite [cm]	260					
Länge [cm]	2000					
Durchmesser [mm]	0					
Überdeckung [cm]	0					
Stauhöhe [cm]	20					
Rückstau [ca. m nach oberhalb]	50					
Ökologische Durchgängigkeit	Fische	zeitweise				
Fischaufstiegsanlage						
Beschreibung	Sohlrausche aus Schotter/Bruchsteinen					
Mangel / Baulicher Zustand	scharfkantiges Material (Eisenbahnschotter)					
Maßnahmenvor-schlag	durch rundkörniges Material ersetzen, Wassertiefe optimieren

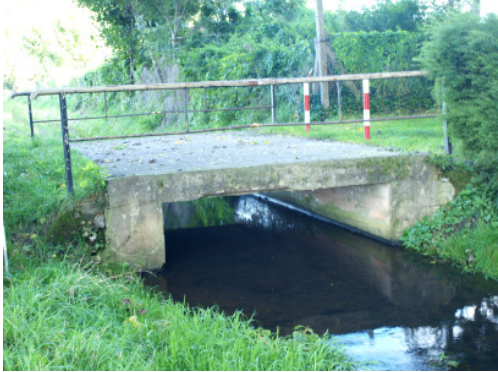
Bauwerksdokumentation Gewässerbegehung	Gewässer : Stepenitz	Station H-Wert 5910930 R-Wert 3316579				Stepenitz Blatt 3.
	Abschnittsnr.: 78,7	bei km 78,691				
Bauwerksname						
BW-Nummer	5914_B096

<p>5914_00787_09.JPG</p>				
Bauwerksart	Brücke					
Material	Beton, Stahl					
Breite [cm]	400					
Länge [cm]	500					
Durchmesser [mm]	0					
Überdeckung [cm]	30					
Stauhöhe [cm]	0					
Rückstau [ca. m nach oberhalb]	0					
Ökologische Durchgängigkeit	Fische					
Fischaufstiegsanlage						
Beschreibung	Fußgängerbrücke bei Meyenburg					
Mangel / Baulicher Zustand						
Maßnahmenvor-schlag	Opitmerung Feldsteine für den Fischotter

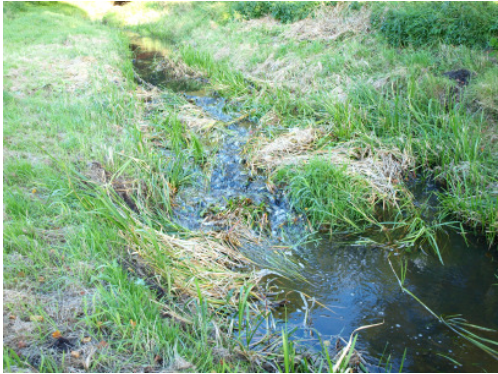
Bauwerksdokumentation Gewässerbegehung	Gewässer : Stepenitz		Station H-Wert 5910899 R-Wert 3316773		Stepenitz Blatt 3.	
	Abschnittsnr.: 78,9		bei km 78,888			
Bauwerksname						
BW-Nummer	5914_B097

5914_00789_06.JPG			
Bauwerksart	Sohlgleite					
Material	Schotter, Bruch-, F					
Breite [cm]	0					
Länge [cm]	2500					
Durchmesser [mm]	0					
Überdeckung [cm]	0					
Stauhöhe [cm]	35					
Rückstau [ca. m nach oberhalb]	0					
Ökologische Durchgängigkeit	Fische	durchgängig				
Fischaufstiegsanlage						
Beschreibung	Sohlgleite aus Feld-, Bruchsteinen und Schotter, oberhalb bis B098 Steinschüttung, ehm. Wehr Meyenburg I					
Mangel / Baulicher Zustand	unterhalb Kolkbildung					
Maßnahmenvor-schlag	Kolkbildung zulassen? Optimieren - Kieseintrag

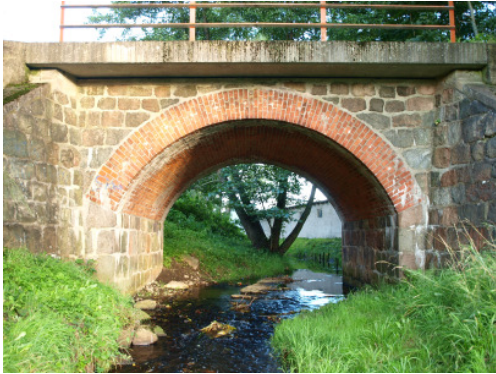
Bauwerksdokumentation Gewässerbegehung	Gewässer : Stepenitz	Station H-Wert 5910885 R-Wert 3316806				Stepenitz Blatt 3.	
	Abschnittsnr.: 79	bei km 78,923					
Bauwerksname							
BW-Nummer	5914_B098

5914_00790_04.JPG					
Bauwerksart	Durchlass						
Material	Ziegel, Beton, Feld						
Breite [cm]	0						
Länge [cm]	450						
Durchmesser [mm]	0						
Überdeckung [cm]	120						
Stauhöhe [cm]	0						
Rückstau [ca. m nach oberhalb]	0						
Ökologische Durchgängigkeit	Fische						
Fischaufstiegsanlage							
Beschreibung	Gewölbedurchlass für Eisenbahn bei Meyenburg						
Mangel / Baulicher Zustand							
Maßnahmenvor-schlag	Rasengitter und Bruchsteine entfernen; rundkörniges Material und Fischotter-Berme

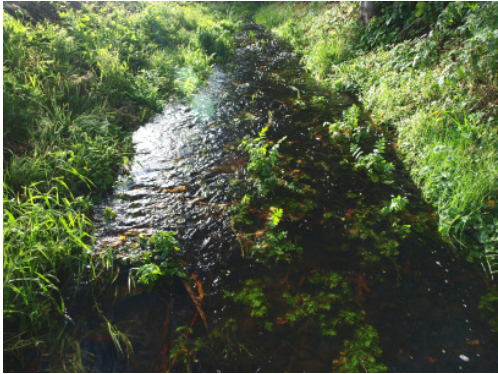
Bauwerksdokumentation Gewässerbegehung	Gewässer : Stepenitz		Station H-Wert 5910765 R-Wert 3317370			Stepenitz Blatt 3.
	Abschnittsnr.: 79,6		bei km 79,519			
Bauwerksname						
BW-Nummer	5914_B100

<small>5914_00796_04.JPG</small>			
Bauwerksart	Andere					
Material	Schotter, Bruch-, F					
Breite [cm]	230					
Länge [cm]	1600					
Durchmesser [mm]	0					
Überdeckung [cm]	0					
Stauhöhe [cm]	30					
Rückstau [ca. m nach oberhalb]	0					
Ökologische Durchgängigkeit	Fische	zeitweise				
Fischaufstiegsanlage						
Beschreibung	Sohlräusche aus Schotter, Bruch- und Feldsteinen					
Mangel / Baulicher Zustand	hoher Anteil scharfkantigem Materials, geringe Kiesanteile, geringe Wassertiefe					
Maßnahmenvor-schlag	Kieseintrag; scharfkantiges Material austauschen

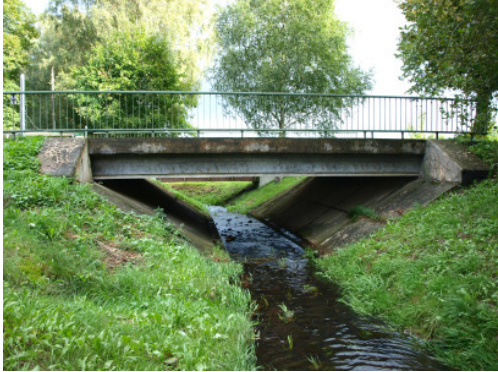
Bauwerksdokumentation Gewässerbegehung	Gewässer : Stepenitz Abschnittsnr.: 79,6	Station H-Wert 5910753 R-Wert 3317371 bei km 79,529	Stepenitz Blatt 3.			
Bauwerksname						
BW-Nummer	5914_B101

5914_00796_06.JPG				
Bauwerksart	Brücke					
Material	Beton, Stahl					
Breite [cm]	700					
Länge [cm]	700					
Durchmesser [mm]	0					
Überdeckung [cm]	70					
Stauhöhe [cm]	0					
Rückstau [ca. m nach oberhalb]	0					
Ökologische Durchgängigkeit	Fische	durchgängig	Wasser-wirbellose	durchgängig	Fischotter	zeitweise
Fischaufstiegsanlage						
Beschreibung	Straßenbrücke L14 östlich Meyenburg					
Mangel / Baulicher Zustand	bei höheren Wasserständen für den Fischotter nicht durchgängig, da der Rand überflutet wird					
Maßnahmenvor-schlag	einseitige Berme anlegen
