Bauwerksdokumentation Gewässerbegehung	Gewässer : Stepenitz		Station H-Wert 5876235 R-Wert 3283672		Stepenitz Blatt 3.	
	Abschnittsnr.: 1,2		bei km 1,033			
Bauwerksname						
BW-Nummer	5914_B001

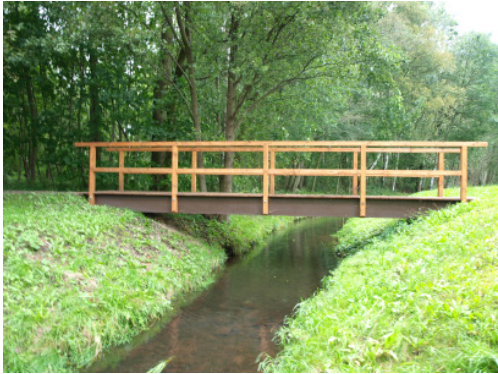
Bauwerksdokumentation Gewässerbegehung	Gewässer : Stepenitz Abschnittsnr.: 79,6	Station H-Wert 5910730 R-Wert 3317371 bei km 79,552	Stepenitz Blatt 3.			
Bauwerksname						
BW-Nummer	5914_B102

<small>5914_00796_09.JPG</small>				
Bauwerksart	Brücke					
Material	Holz					
Breite [cm]	800					
Länge [cm]	145					
Durchmesser [mm]	0					
Überdeckung [cm]	40					
Stauhöhe [cm]	0					
Rückstau [ca. m nach oberhalb]	0					
Ökologische Durchgängigkeit	Fische					
Fischaufstiegsanlage						
Beschreibung	Fußgängerbrücke östlich Meyenburg					
Mangel / Baulicher Zustand						
Maßnahmenvor-schlag

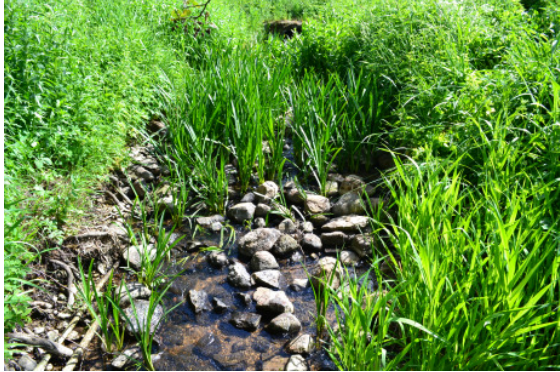
Bauwerksdokumentation Gewässerbegehung	Gewässer : Stepenitz	Station H-Wert 5909389 R-Wert 3317531				Stepenitz Blatt 3.	
	Abschnittsnr.: 81	bei km 80,944					
Bauwerksname							
BW-Nummer	5914_B103

5914_00810_03.JPG					
Bauwerksart	Sohlgleite						
Material	Feldsteine						
Breite [cm]	200						
Länge [cm]	1500						
Durchmesser [mm]	0						
Überdeckung [cm]	0						
Stauhöhe [cm]	20						
Rückstau [ca. m nach oberhalb]	15						
Ökologische Durchgängigkeit	Fische						
Fischaufstiegsanlage							
Beschreibung	Sohlgleite westlich Schabernack						
Mangel / Baulicher Zustand							
Maßnahmenvor-schlag	Gleite optimieren- wenn Wasserstand oberhalb nicht gehalten werden muss, Niedrigwasserrinne

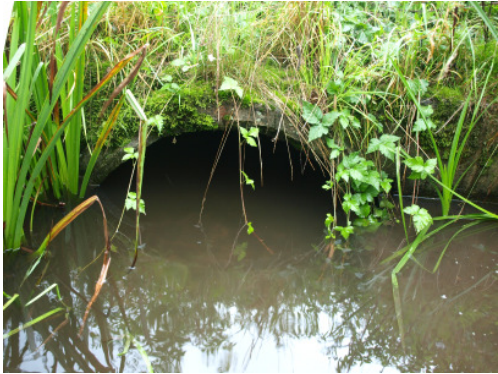
Bauwerksdokumentation Gewässerbegehung	Gewässer : Stepenitz		Station H-Wert 5909366 R-Wert 3317526			Stepenitz Blatt 3.
	Abschnittsnr.: 81		bei km 80,969			
Bauwerksname						
BW-Nummer	5914_B104

5914_00810_04.JPG			
Bauwerksart	Durchlass					
Material	Beton					
Breite [cm]	0					
Länge [cm]	1200					
Durchmesser [mm]	1000					
Überdeckung [cm]	140					
Stauhöhe [cm]	0					
Rückstau [ca. m nach oberhalb]	0					
Ökologische Durchgängigkeit	Fische	durchgängig				
Fischaufstiegsanlage						
Beschreibung	Rohrdurchlass für Feldweg					
Mangel / Baulicher Zustand						
Maßnahmenvor-schlag

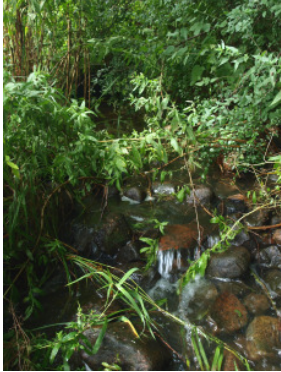
Bauwerksdokumentation Gewässerbegehung	Gewässer : Stepenitz		Station H-Wert 5908964 R-Wert 3317187			Stepenitz Blatt 3.	
	Abschnittsnr.: 81,6		bei km 81,517				
Bauwerksname							
BW-Nummer	5914_B105

<small>5914_00816_03.JPG</small>				
Bauwerksart	Sohlgleite						
Material	Feldsteine						
Breite [cm]	200						
Länge [cm]	350						
Durchmesser [mm]	0						
Überdeckung [cm]	0						
Stauhöhe [cm]	30						
Rückstau [ca. m nach oberhalb]	0						
Ökologische Durchgängigkeit	Fische	zeitweise					
Fischaufstiegsanlage							
Beschreibung	Sohlgleite aus Feldsteinen						
Mangel / Baulicher Zustand	zu hoher Absturz, Sohlsubstratkörnung ist zu groß, geringer Wasserstand						
Maßnahmenvor-schlag	optimieren

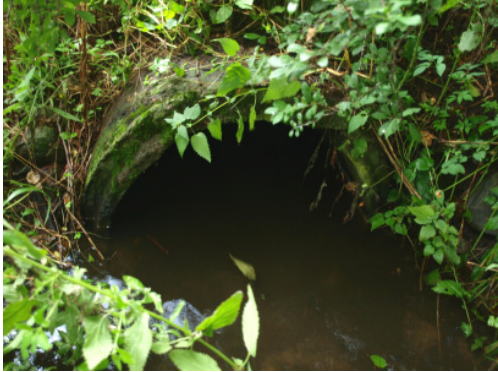
Bauwerksdokumentation Gewässerbegehung	Gewässer : Stepenitz		Station H-Wert 5908950 R-Wert 3317170			Stepenitz Blatt 3.
	Abschnittsnr.:	81,6	bei km 81,539			
Bauwerksname						
BW-Nummer	5914_B106

<small>5914_00816_04.JPG</small>			
Bauwerksart	Durchlass					
Material	Beton					
Breite [cm]	0					
Länge [cm]	800					
Durchmesser [mm]	1000					
Überdeckung [cm]	50					
Stauhöhe [cm]	0					
Rückstau [ca. m nach oberhalb]	0					
Ökologische Durchgängigkeit	Fische	durchgängig				
Fischaufstiegsanlage						
Beschreibung	Rohrdurchlass für landwirtschaftlichen Weg					
Mangel / Baulicher Zustand						
Maßnahmenvor-schlag

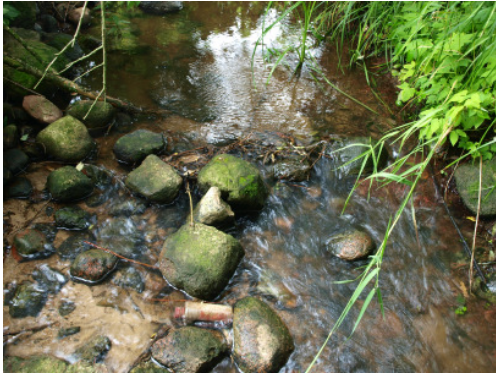
Bauwerksdokumentation Gewässerbegehung	Gewässer : Stepenitz		Station H-Wert 5908646 R-Wert 3316959			Stepenitz Blatt 3.	
	Abschnittsnr.: 82		bei km 81,938				
Bauwerksname							
BW-Nummer	5914_B107

5914_00820_05.JPG				
Bauwerksart	Andere						
Material	Feldsteine						
Breite [cm]	160						
Länge [cm]	1000						
Durchmesser [mm]	0						
Überdeckung [cm]	0						
Stauhöhe [cm]	0						
Rückstau [ca. m nach oberhalb]	0						
Ökologische Durchgängigkeit	Fische	zeitweise					
Fischaufstiegsanlage							
Beschreibung	Querriegel aus Feldsteinen mit anschließender Steinschüttung						
Mangel / Baulicher Zustand							
Maßnahmenvor-schlag	Wasserstand optimieren

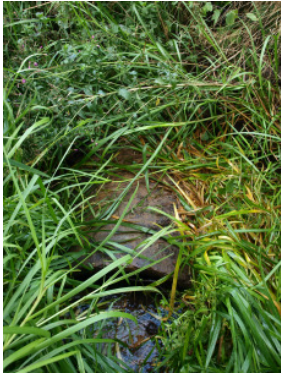
Bauwerksdokumentation Gewässerbegehung	Gewässer : Stepenitz		Station H-Wert 5908619 R-Wert 3316947			Stepenitz Blatt 3.	
	Abschnittsnr.: 82		bei km 81,968				
Bauwerksname							
BW-Nummer	5914_B108

<small>5914_00820_08.JPG</small>				
Bauwerksart	Durchlass						
Material	Beton						
Breite [cm]	0						
Länge [cm]	600						
Durchmesser [mm]	900						
Überdeckung [cm]	180						
Stauhöhe [cm]	0						
Rückstau [ca. m nach oberhalb]	0						
Ökologische Durchgängigkeit	Fische	zeitweise					
Fischaufstiegsanlage							
Beschreibung	Rohrdurchlass für landwirtschaftlichen Weg zwischen Meyenburg und Penzlin						
Mangel / Baulicher Zustand	Rohr verfallen (oberhalb); stark zusedimentiert						
Maßnahmenvor-schlag	Umbau zu Hamco-Profil; Geschiebefang

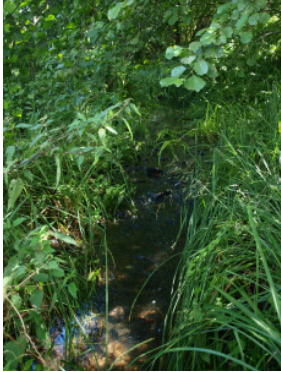
Bauwerksdokumentation Gewässerbegehung	Gewässer : Stepenitz		Station H-Wert 5908476 R-Wert 3316948		Stepenitz Blatt 3.	
	Abschnittsnr.: 82,2		bei km 82,123			
Bauwerksname						
BW-Nummer	5914_B109

<small>5914_00822_02.JPG</small>			
Bauwerksart	Andere					
Material	Feldsteine					
Breite [cm]	150					
Länge [cm]	2500					
Durchmesser [mm]	0					
Überdeckung [cm]	0					
Stauhöhe [cm]	0					
Rückstau [ca. m nach oberhalb]	0					
Ökologische Durchgängigkeit	Fische	durchgängig				
Fischaufstiegsanlage						
Beschreibung	Sohlräusche aus Feldsteinen zwischen Meyenburg und Penzlin					
Mangel / Baulicher Zustand	oberhalb der Beschattung zugekrautet mit Phalaris und Glyceria					
Maßnahmenvor-schlag

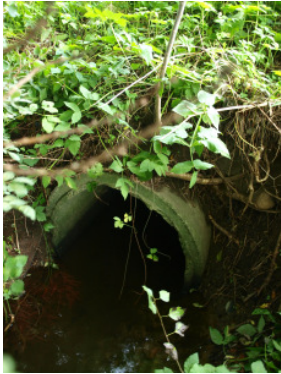
Bauwerksdokumentation Gewässerbegehung	Gewässer : Stepenitz Abschnittsnr.: 82,6	Station H-Wert 5908043 R-Wert 3317066 bei km 82,58	Stepenitz Blatt 3.			
Bauwerksname						
BW-Nummer	5914_B110

<small>5914_00826_08.JPG</small>				
Bauwerksart	Durchlass					
Material	Beton					
Breite [cm]	0					
Länge [cm]	800					
Durchmesser [mm]	800					
Überdeckung [cm]	60					
Stauhöhe [cm]	0					
Rückstau [ca. m nach oberhalb]	0					
Ökologische Durchgängigkeit	Fische	eingeschränkt	Wasser-wirbellose	eingeschränkt	Fischotter	durchgängig (Ufer)
Fischaufstiegsanlage						
Beschreibung	Rohrdurchlass für landwirtschaftlichen Weg bei Penzlin					
Mangel / Baulicher Zustand	Rohr verfallend, Wassertiefe im Rohr < 10 cm, Sedimenttiefe im Rohr bis 10 cm, jedoch verschlammmt					
Maßnahmenvor-schlag	Rückbau und Hamco-Profil

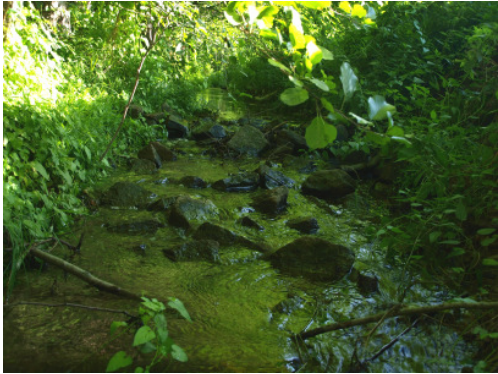
Bauwerksdokumentation	Gewässer : Stepenitz		Station H-Wert 5907830 R-Wert 3317110		Stepenitz Blatt 3.	
Gewässerbegehung	Abschnittsnr.:	82,9	bei km	82,799		
Bauwerksname						
BW-Nummer	5914_B111

<small>5914_00829_02.JPG</small>			
Bauwerksart	Sohlrampe					
Material	Bruch-, Feldsteine					
Breite [cm]	1200					
Länge [cm]	5000					
Durchmesser [mm]	0					
Überdeckung [cm]	0					
Stauhöhe [cm]	30					
Rückstau [ca. m nach oberhalb]	0					
Ökologische Durchgängigkeit	Fische	zeitweise				
Fischaufstiegsanlage						
Beschreibung	Sohlrampe (2,5m) aus Feld- und Bruchsteinen mit Steinschüttung oberhalb und unterhalb					
Mangel / Baulicher Zustand	Wassertiefe bis 10 cm					
Maßnahmenvor-schlag	Bruchsteine austauschen und durch Kies ersetzen, Wasserstand optimieren

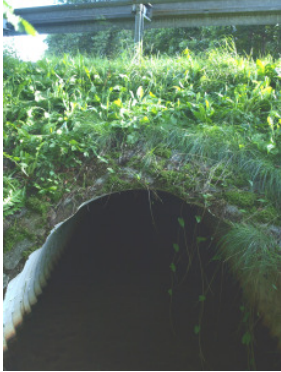
Bauwerksdokumentation Gewässerbegehung	Gewässer : Stepenitz		Station H-Wert 5907755 R-Wert 3317108			Stepenitz Blatt 3.
	Abschnittsnr.: 82,9		bei km 82,873			
Bauwerksname						
BW-Nummer	5914_B112

<small>5914_00829_11.JPG</small>			
Bauwerksart	Durchlass					
Material	Wellstahl, Feldstei					
Breite [cm]	160					
Länge [cm]	1100					
Durchmesser [mm]	0					
Überdeckung [cm]	70					
Stauhöhe [cm]	0					
Rückstau [ca. m nach oberhalb]	0					
Ökologische Durchgängigkeit	Fische	zeitweise				
Fischaufstiegsanlage						
Beschreibung	Hamco-Maulprofil-Durchlass unter K7020, Penzlin					
Mangel / Baulicher Zustand	Wasserstand im Rohrdurchlass für Fische zu gering					
Maßnahmenvor-schlag

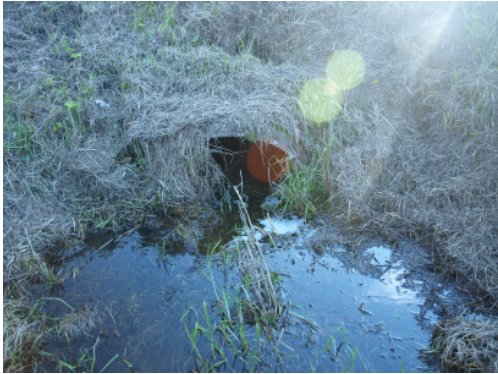
Bauwerksdokumentation Gewässerbegehung	Gewässer : Stepenitz		Station H-Wert 5907386 R-Wert 3317015		Stepenitz Blatt 3.	
	Abschnittsnr.: 83,3		bei km 83,281			
Bauwerksname						
BW-Nummer	5914_B113

5914_00833_06.JPG			
Bauwerksart	Durchlass					
Material	Beton					
Breite [cm]	0					
Länge [cm]	900					
Durchmesser [mm]	750					
Überdeckung [cm]	120					
Stauhöhe [cm]	0					
Rückstau [ca. m nach oberhalb]	0					
Ökologische Durchgängigkeit	Fische	durchgängig				
Fischaufstiegsanlage						
Beschreibung	Rohrdurchlass für Feldweg südlich Penzlin					
Mangel / Baulicher Zustand	Auslauf zerbrochen					
Maßnahmenvor-schlag

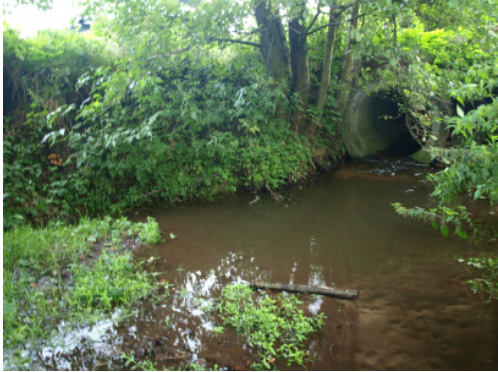
Bauwerksdokumentation Gewässerbegehung	Gewässer : Stepenitz		Station H-Wert 5906814 R-Wert 3316392		Stepenitz Blatt 3.	
	Abschnittsnr.: 84,2		bei km 84,179			
Bauwerksname						
BW-Nummer	5914_B114

<small>5914_00842_07.JPG</small>			
Bauwerksart	Durchlass					
Material	Beton					
Breite [cm]	0					
Länge [cm]	1000					
Durchmesser [mm]	1150					
Überdeckung [cm]	30					
Stauhöhe [cm]	0					
Rückstau [ca. m nach oberhalb]	0					
Ökologische Durchgängigkeit	Fische	nicht durchgängig				
Fischaufstiegsanlage						
Beschreibung	Rohrdurchlass für landwirtschaftlichen Weg südlich Penzlin					
Mangel / Baulicher Zustand	unterhalb des Auslaufes- Kolkbildung, da die Einlaufströmung zu stark ist; Rohrsohle ohne Sediment; Wasserstand im Rohr: 2cm					
Maßnahmenvor-schlag	Rückbau, Einsatz Hamco-Profil oder Furt

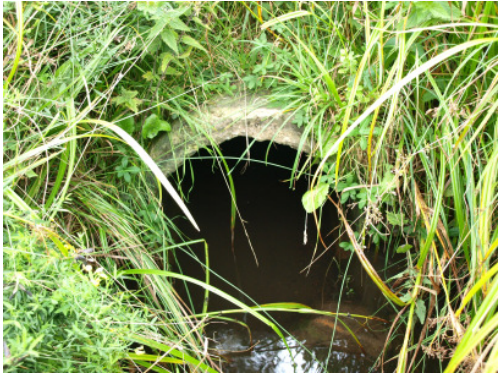
Bauwerksdokumentation Gewässerbegehung	Gewässer : Stepenitz		Station H-Wert 5906552 R-Wert 3316485		Stepenitz Blatt 3.	
	Abschnittsnr.: 84,5		bei km 84,458			
Bauwerksname						
BW-Nummer	5914_B115

5914_00845_04.JPG			
Bauwerksart	Durchlass					
Material	Beton					
Breite [cm]	0					
Länge [cm]	700					
Durchmesser [mm]	600					
Überdeckung [cm]	120					
Stauhöhe [cm]	0					
Rückstau [ca. m nach oberhalb]	0					
Ökologische Durchgängigkeit	Fische	durchgängig				
Fischaufstiegsanlage						
Beschreibung	Rohrdurchlass für landwirtschaftlichen Weg südlich Penzlin					
Mangel / Baulicher Zustand						
Maßnahmenvor-schlag	Hamco-Profil

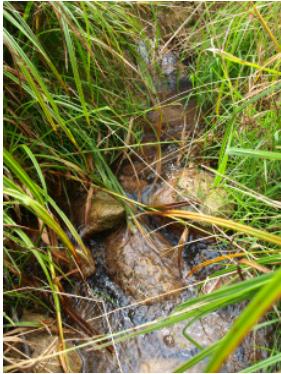
Bauwerksdokumentation Gewässerbegehung	Gewässer : Stepenitz		Station H-Wert 5906511 R-Wert 3316497		Stepenitz Blatt 3.	
	Abschnittsnr.: 84,6		bei km 84,5			
Bauwerksname						
BW-Nummer	5914_B116

<small>5914_00846_02.JPG</small>			
Bauwerksart	Sohlrampe					
Material	Feldsteine					
Breite [cm]	50					
Länge [cm]	50					
Durchmesser [mm]	0					
Überdeckung [cm]	0					
Stauhöhe [cm]	0					
Rückstau [ca. m nach oberhalb]	0					
Ökologische Durchgängigkeit	Fische	durchgängig				
Fischaufstiegsanlage						
Beschreibung	Sohlrampe aus Feldsteinen					
Mangel / Baulicher Zustand						
Maßnahmenvor-schlag

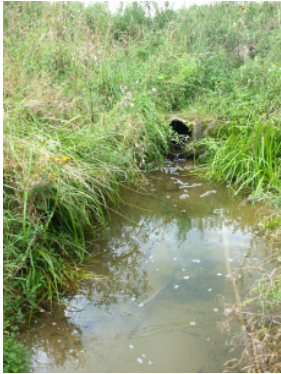
Bauwerksdokumentation Gewässerbegehung	Gewässer : Stepenitz		Station H-Wert 5906005 R-Wert 3316660		Stepenitz Blatt 3.	
	Abschnittsnr.: 85,084		bei km 85,067			
Bauwerksname						
BW-Nummer	5914_B117

5914_00850_09.JPG			
Bauwerksart	Verrohrung					
Material	Beton					
Breite [cm]	80					
Länge [cm]	2000					
Durchmesser [mm]	0					
Überdeckung [cm]	0					
Stauhöhe [cm]	0					
Rückstau [ca. m nach oberhalb]	0					
Ökologische Durchgängigkeit	Fische	nicht durchgängig	Wasser-wirbellose	nicht durchgängig	Fischotter	nicht durchgängig
Fischaufstiegsanlage						
Beschreibung	Verrohrung des Quellbereichs					
Mangel / Baulicher Zustand	Absturz am Auslauf ca. 15cm; kein Sediment im Rohr					
Maßnahmenvor-schlag
