Planungsteam GEK 2015

# GEK Brieskower Kanal

## Die integrierte Maßnahmenplanung

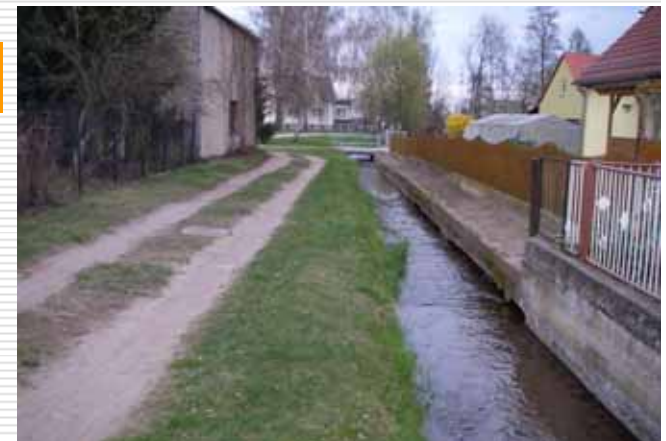
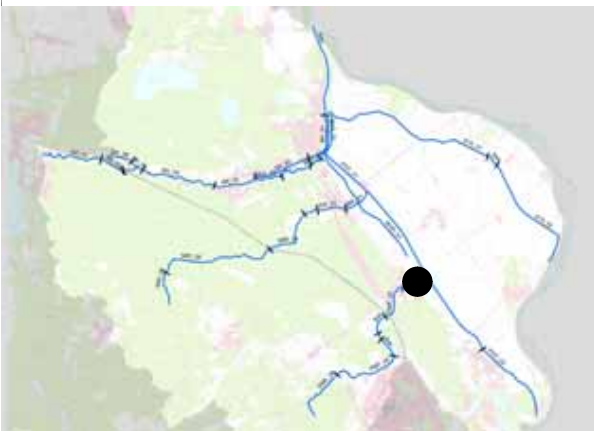
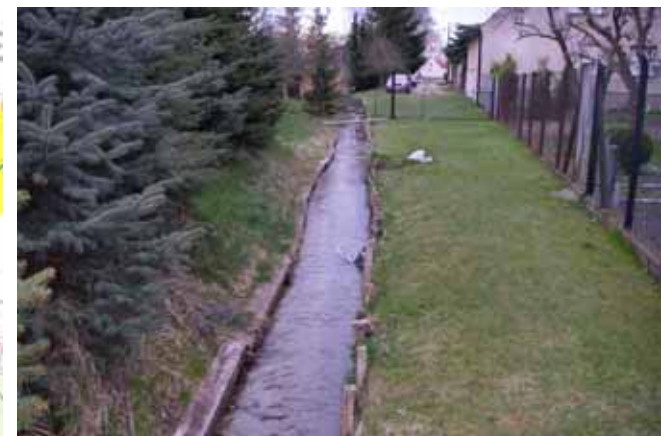
# Pohlitzer Mühlenfließ – PMF\_02 Infos zur Bestandssituation

Gesamtbewertung: Güteklasse [GK] 5 (stark verändert)

Sohle: GK 5 (stark verändert)

Ufer: GK 6 (sehr stark verändert) und 7 (vollständig verändert)

Durchgängigkeit: gegeben

sonstiges: Fließgewässer-Typ 21 (Seeausflussgepr. Fließgewässer), durch Ortslage Ziltendorf nur eingeschränktes Raumangebot

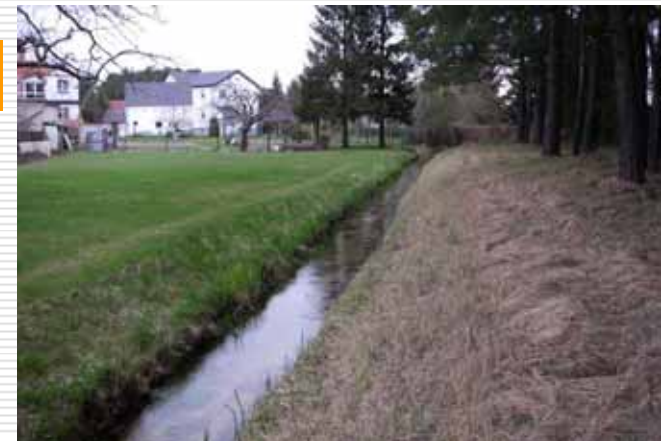
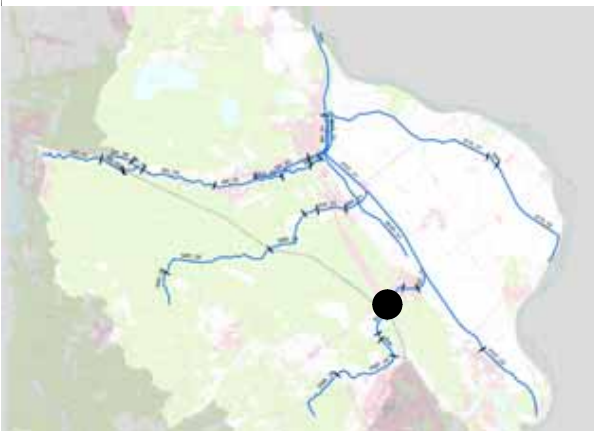
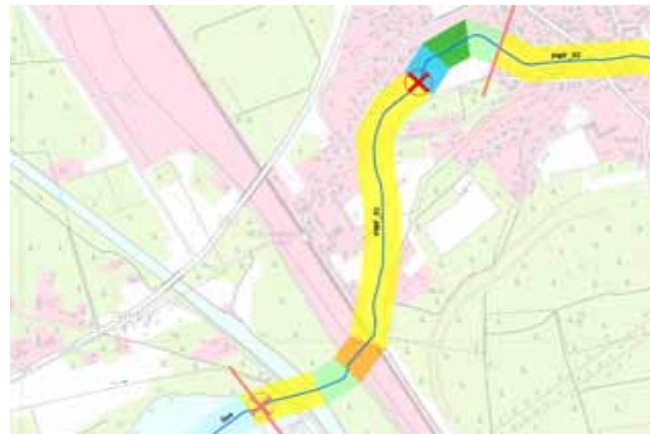
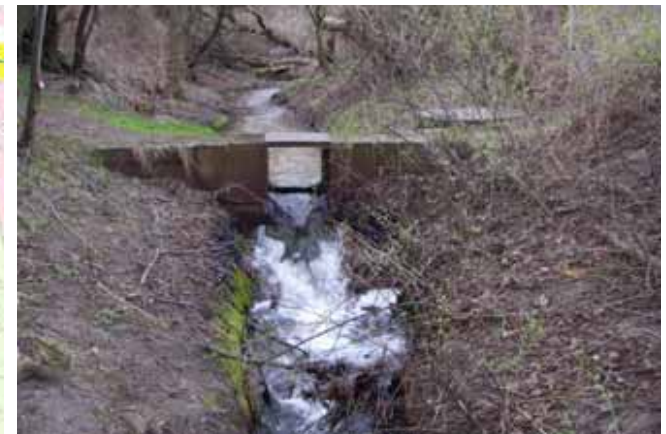
# Pohlitzer Mühlenfließ – PMF\_03 Infos zur Bestandssituation

Gesamtbewertung: überwiegend Güteklasse [GK] 5 (stark verändert)

Durchgängigkeit: **nicht gegeben**

(Absturz, Düker, Verrohrung Bahndamm)

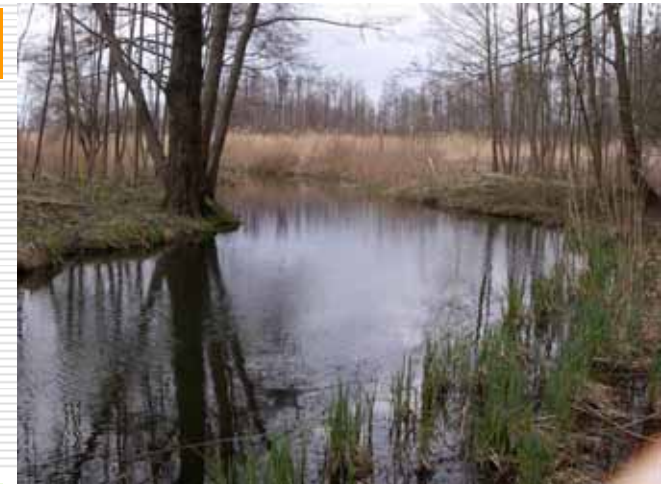
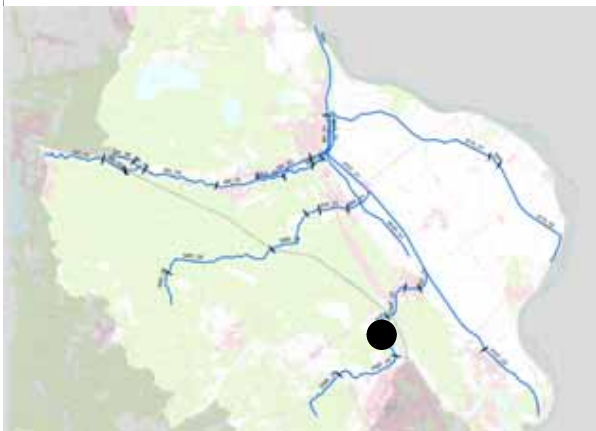
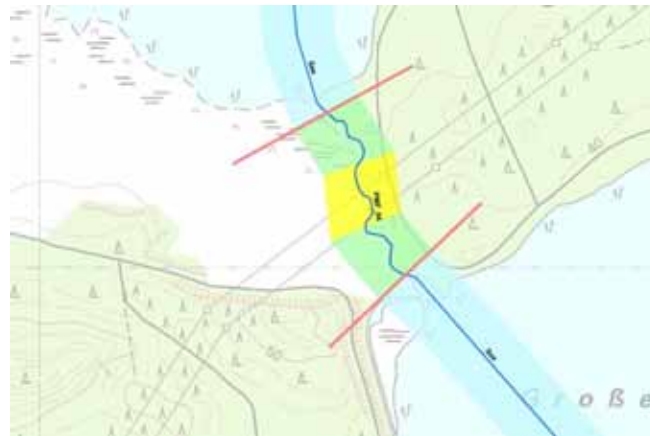
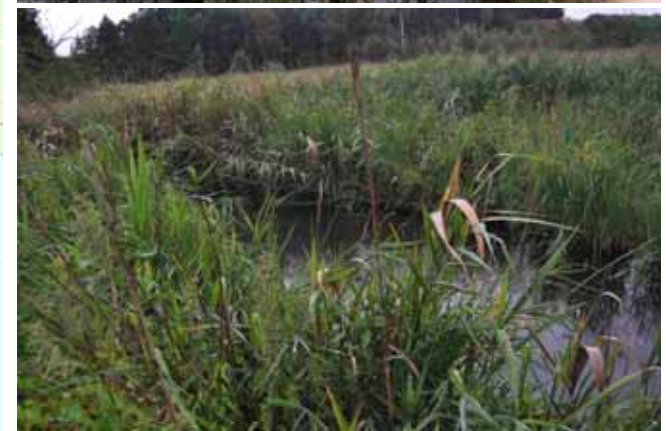
# Pohlitzer Mühlenfließ – PMF\_04 Infos zur Bestandssituation

Gesamtbewertung: Güteklasse [GK] 4 (deutlich verändert) bis GK5 (stark verän.)

Sohle: GK 6 (sehr stark verändert) und GK 7 (vollst. verändert)

Ufer: GK 2 (gering verändert) und 3 (mäßig verändert)

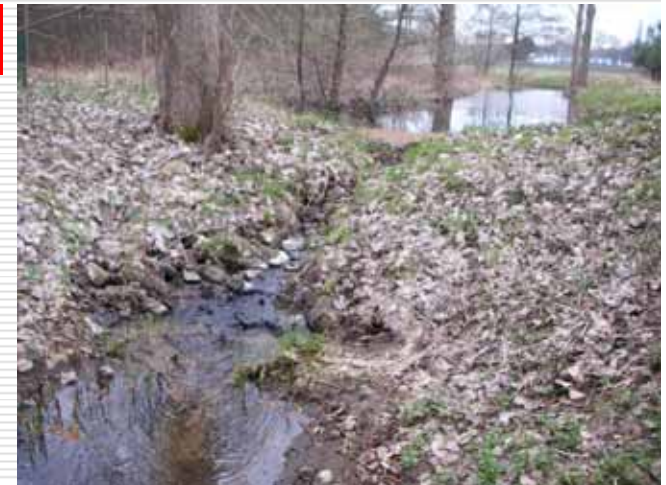
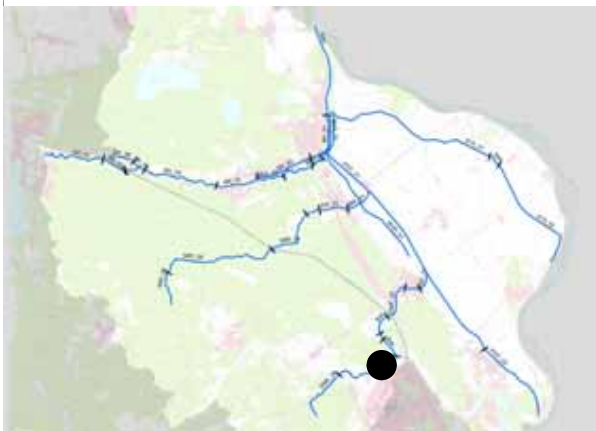
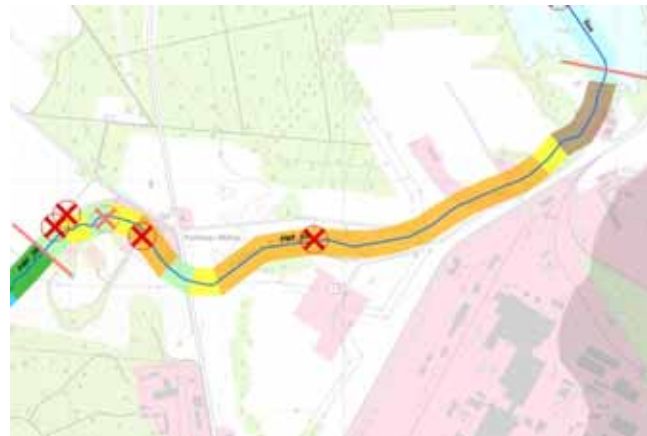
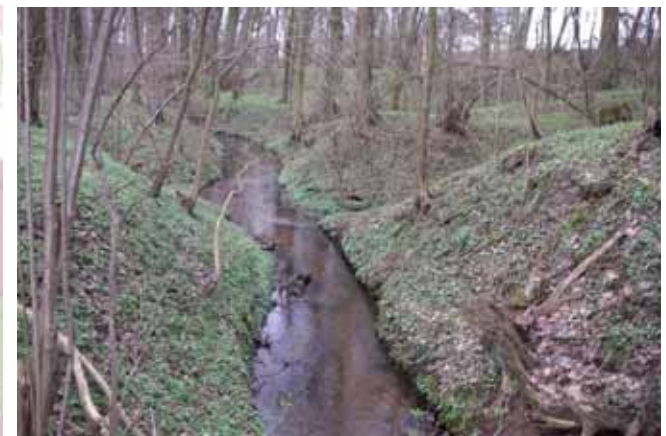
# Pohlitzer Mühlenfließ – PMF\_05 Infos zur Bestandssituation

Gesamtbewertung: überwiegend Güteklasse [GK] 6 (sehr stark verändert)

Durchgängigkeit: **nicht gegeben**

(mehrere Abstürze)

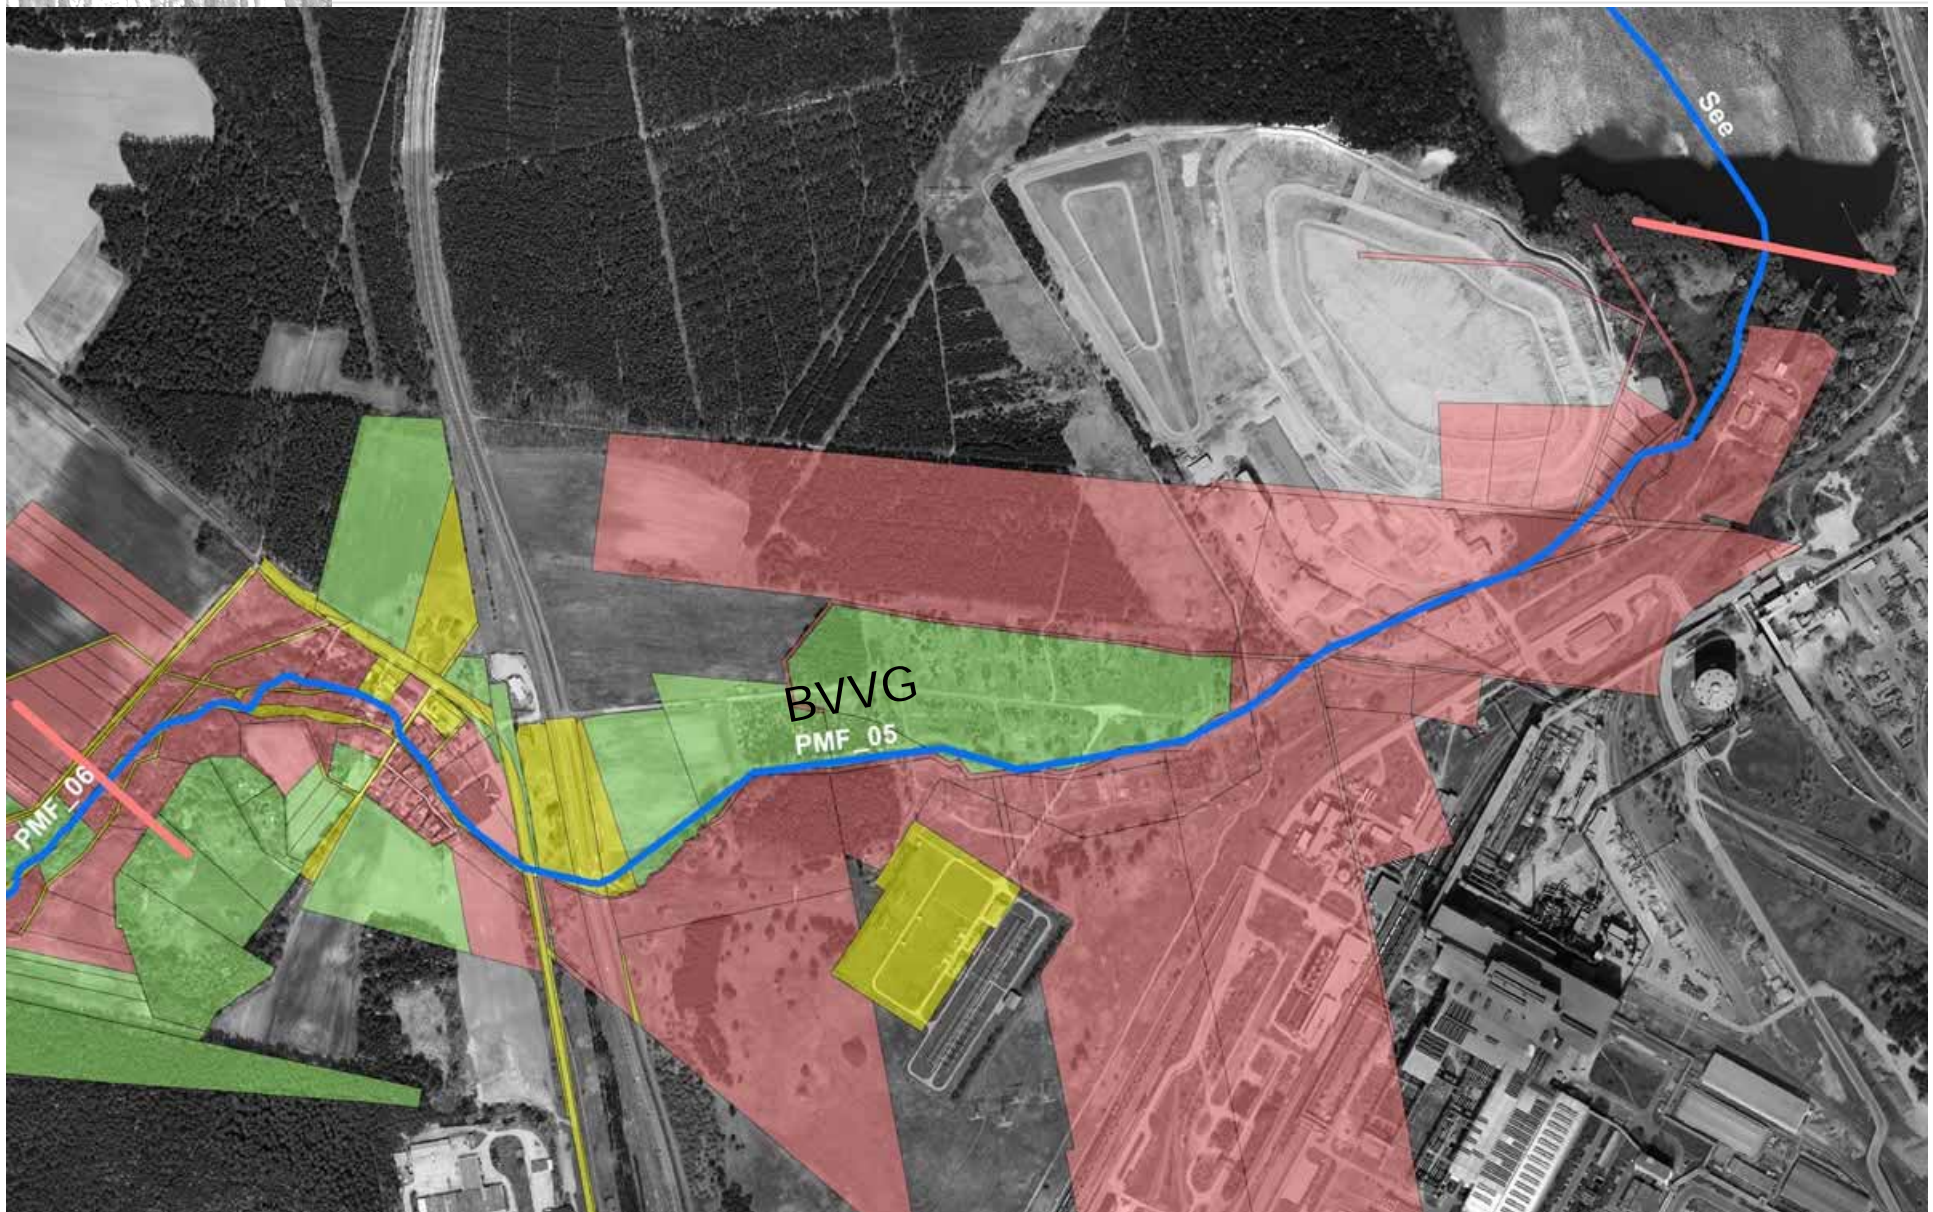
# Pohlitzer Mühlenfließ – PMF\_05 Flächenverfügbarkeit

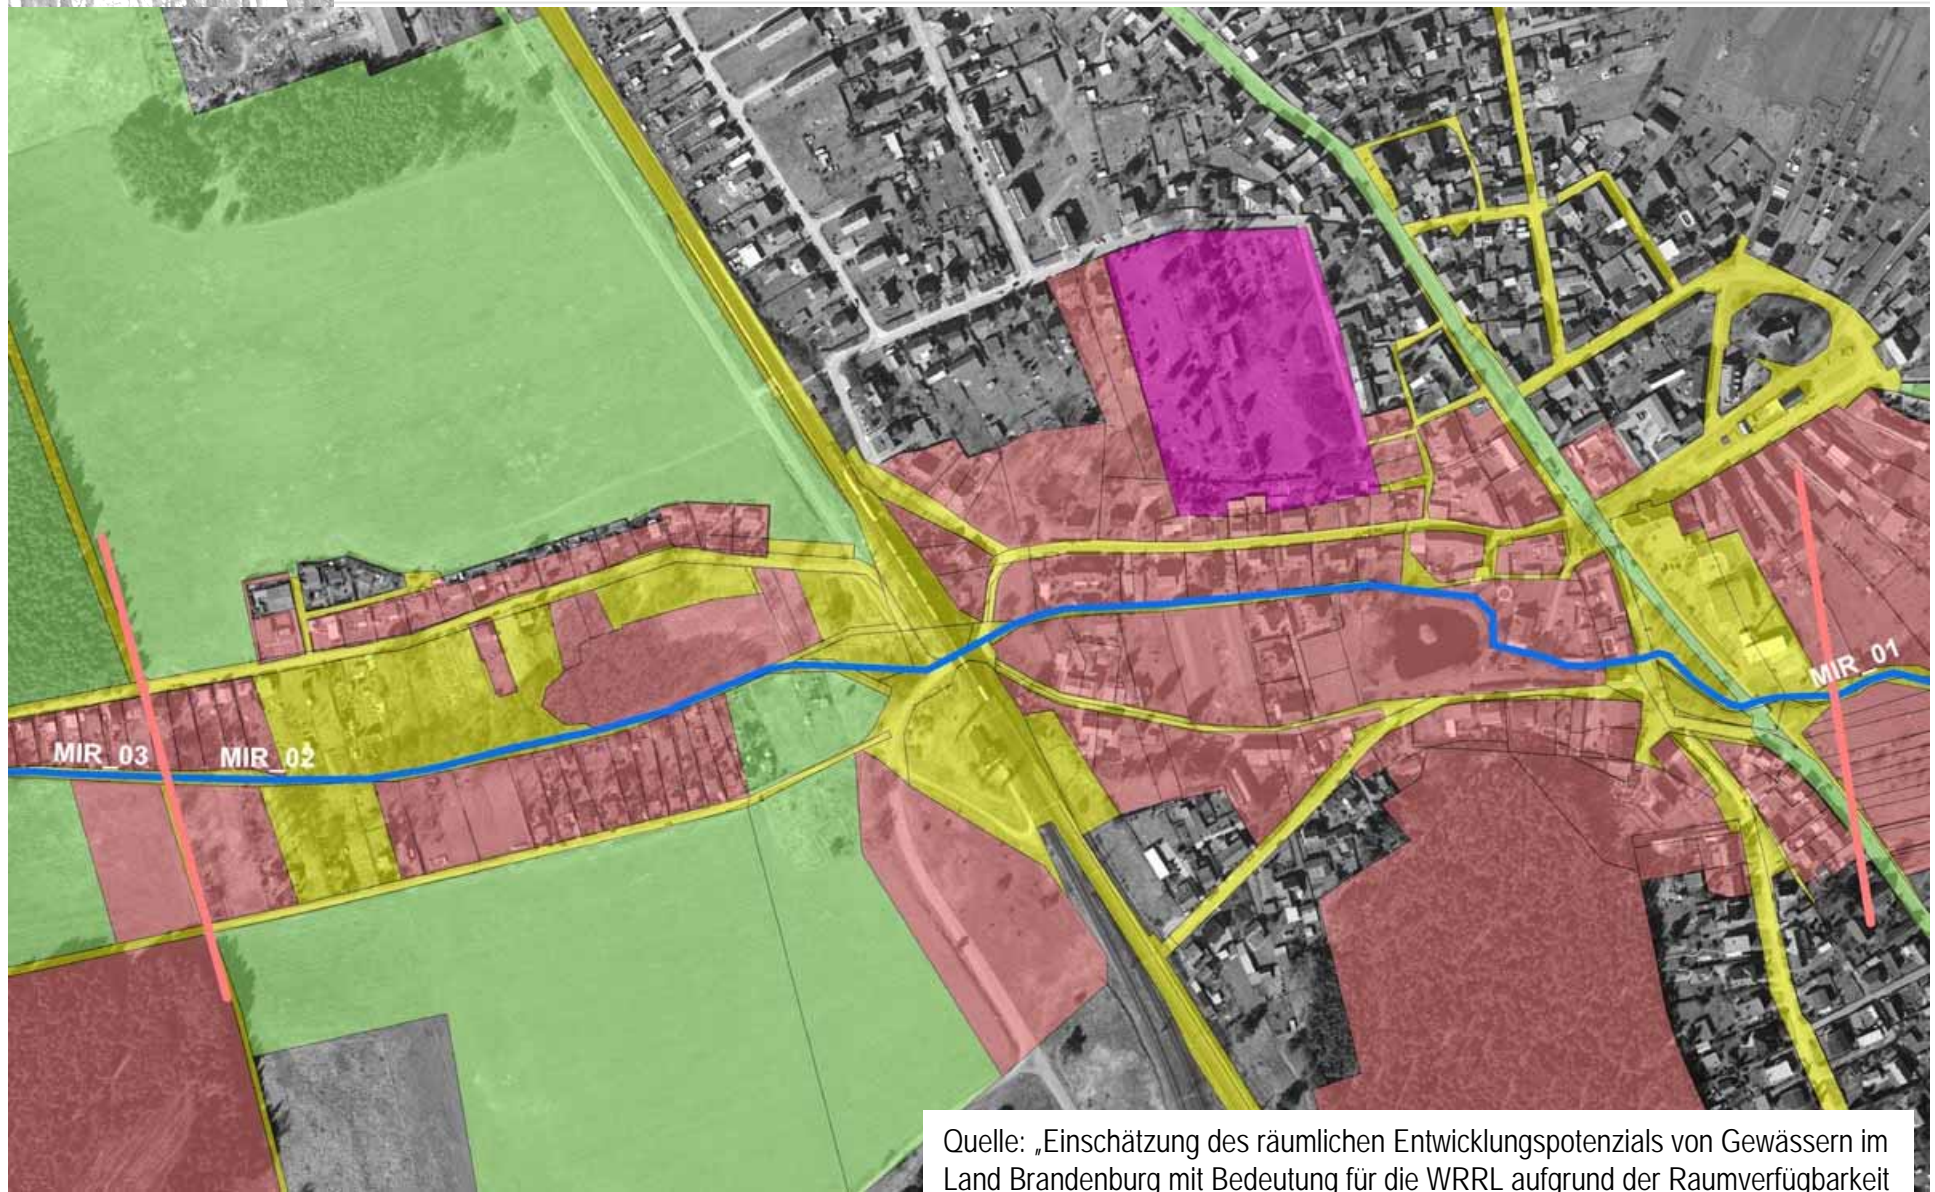
# Mirrbach – Abschnitt MIR\_02

# Flächenverfügbarkeit

Quelle: „Einschätzung des räumlichen Entwicklungspotenzials von Gewässern im Land Brandenburg mit Bedeutung für die WRRL aufgrund der Raumverfügbarkeit“

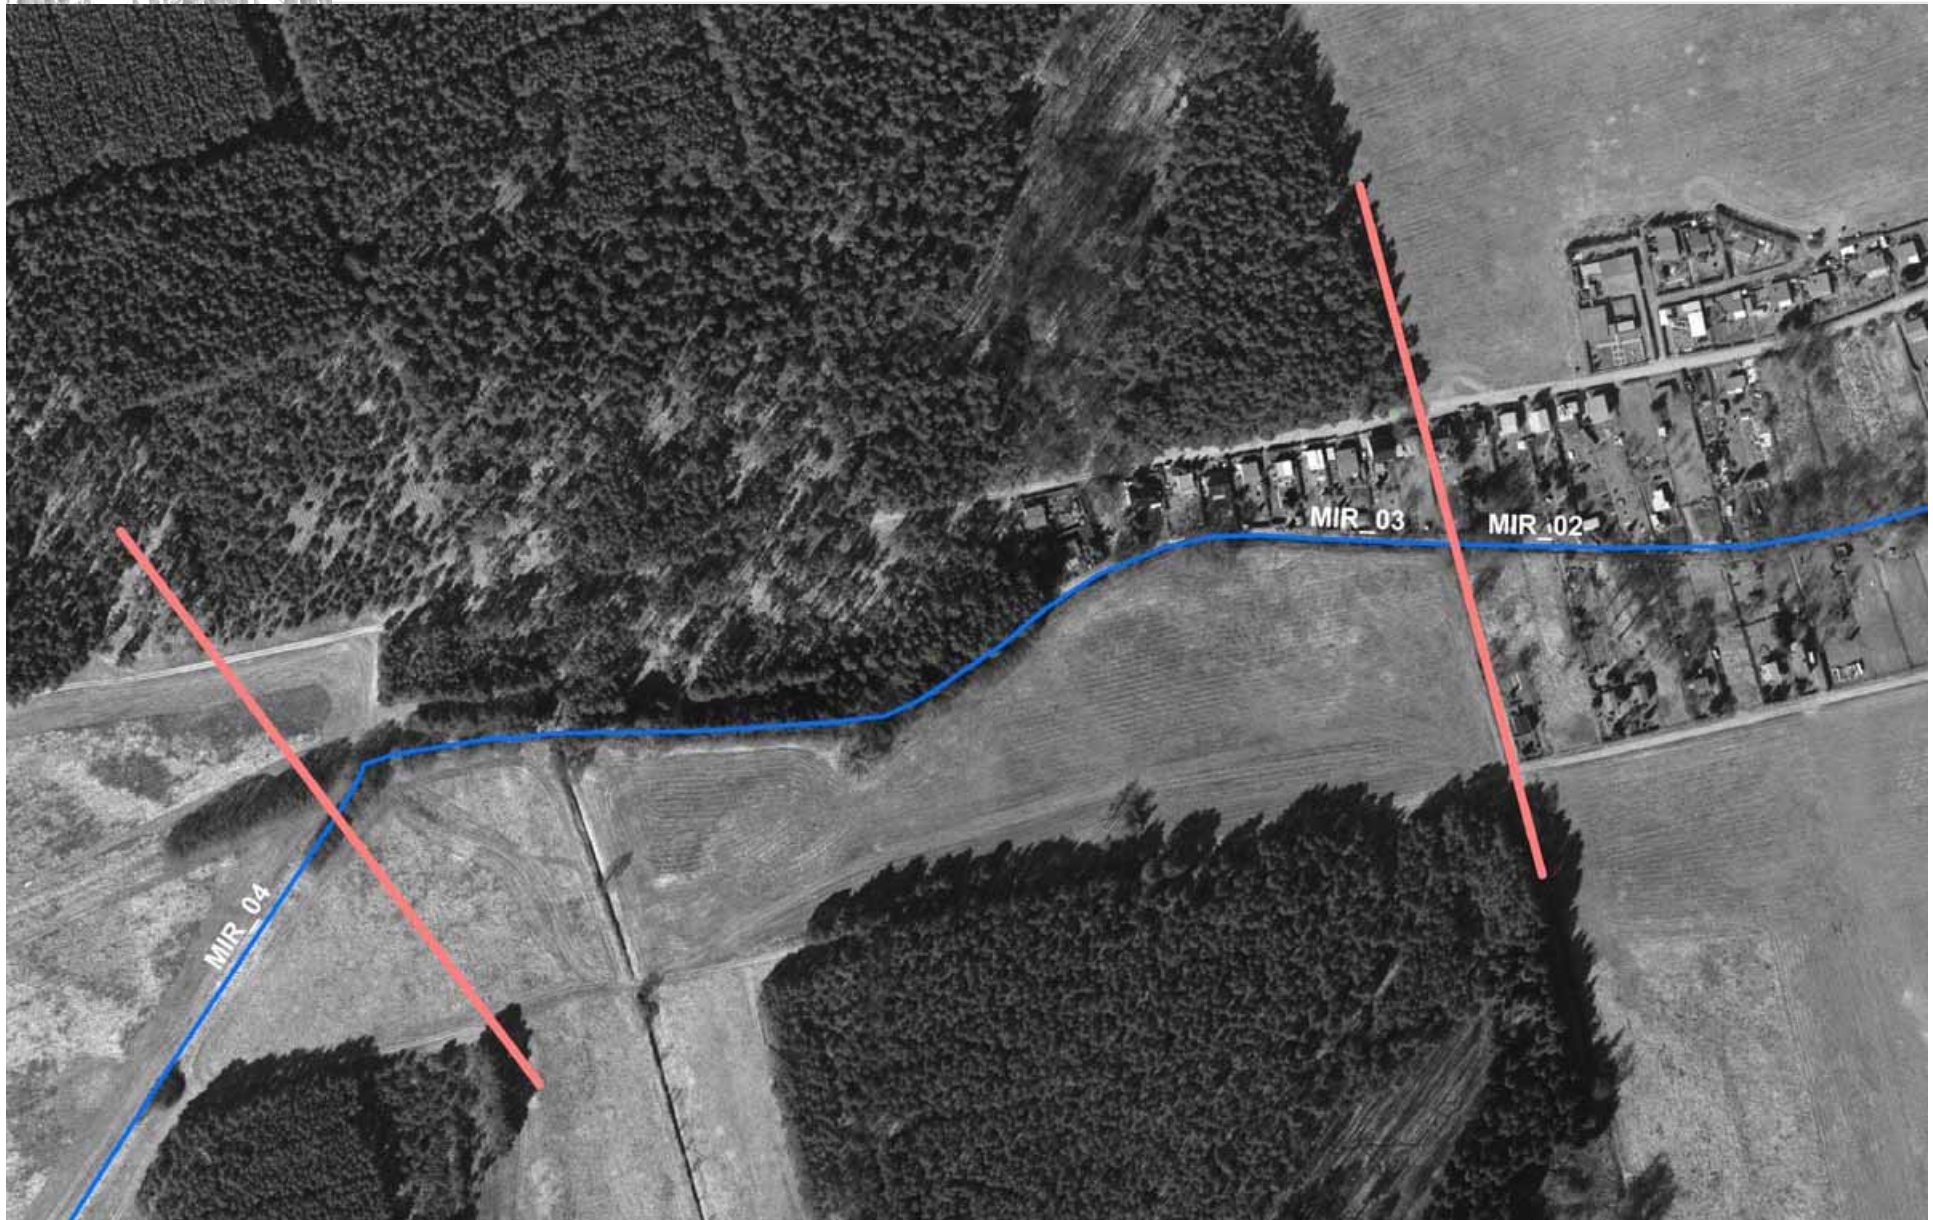
Gesamtbewertung: Güteklasse [GK] 5 (stark verändert)  
und GK 6 (sehr stark verändert)

Sohle: GK 6 (sehr stark verändert)

Ufer: GK 5 und GK 6

Durchgängigkeit: **nicht gegeben**  
(kleiner Absturz)

sonstiges: Sohlsubstrat unnatürlicher  
organischer Schlamm

# Mirrbach – Abschnitt MIR\_03

# Infos zur Bestandssituation

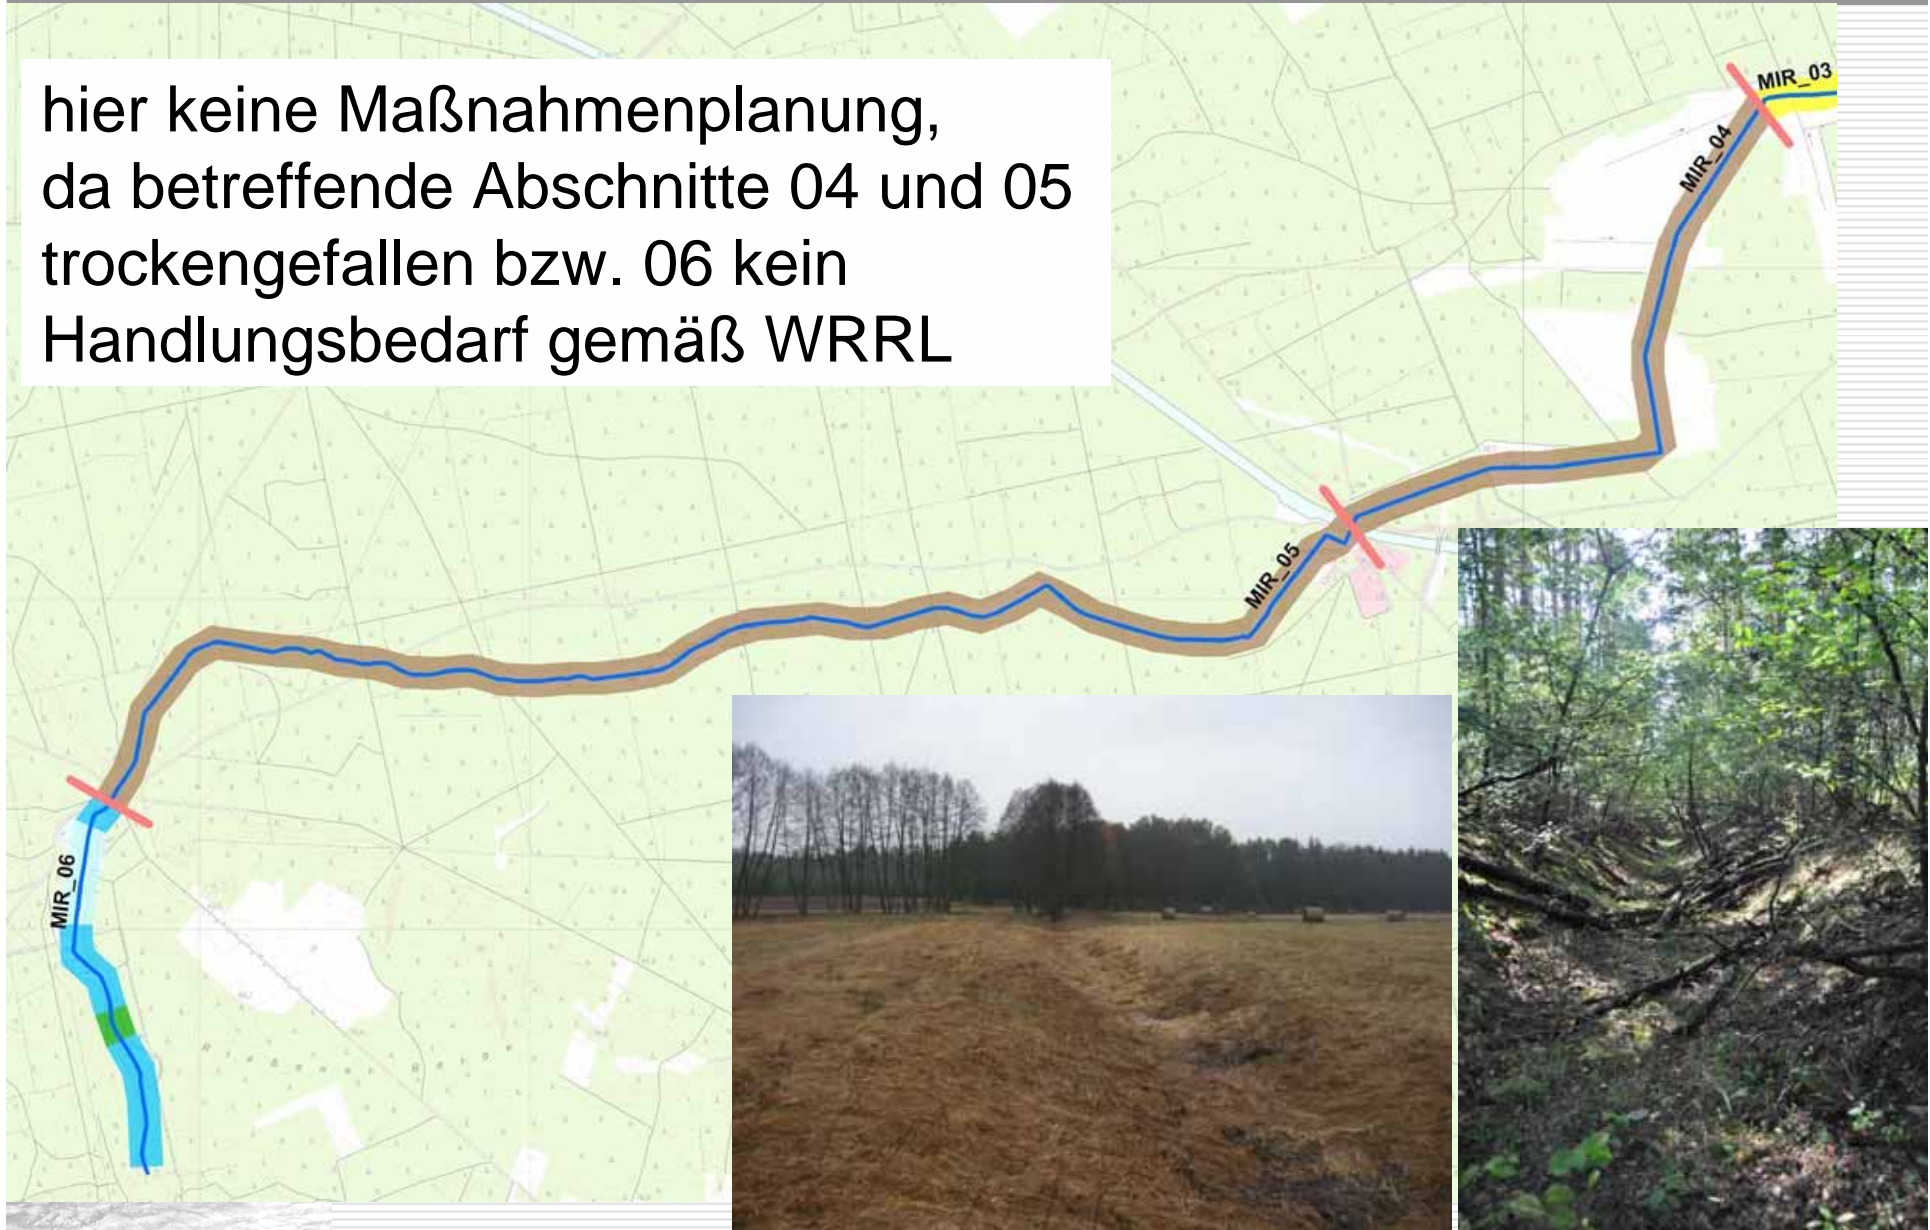
## Mirrbach – Abschnitte MIR\_04 bis 06

## Infos zur Bestandssituation

hier keine Maßnahmenplanung,  
da betreffende Abschnitte 04 und 05  
trockengefallen bzw. 06 kein  
Handlungsbedarf gemäß WRRL

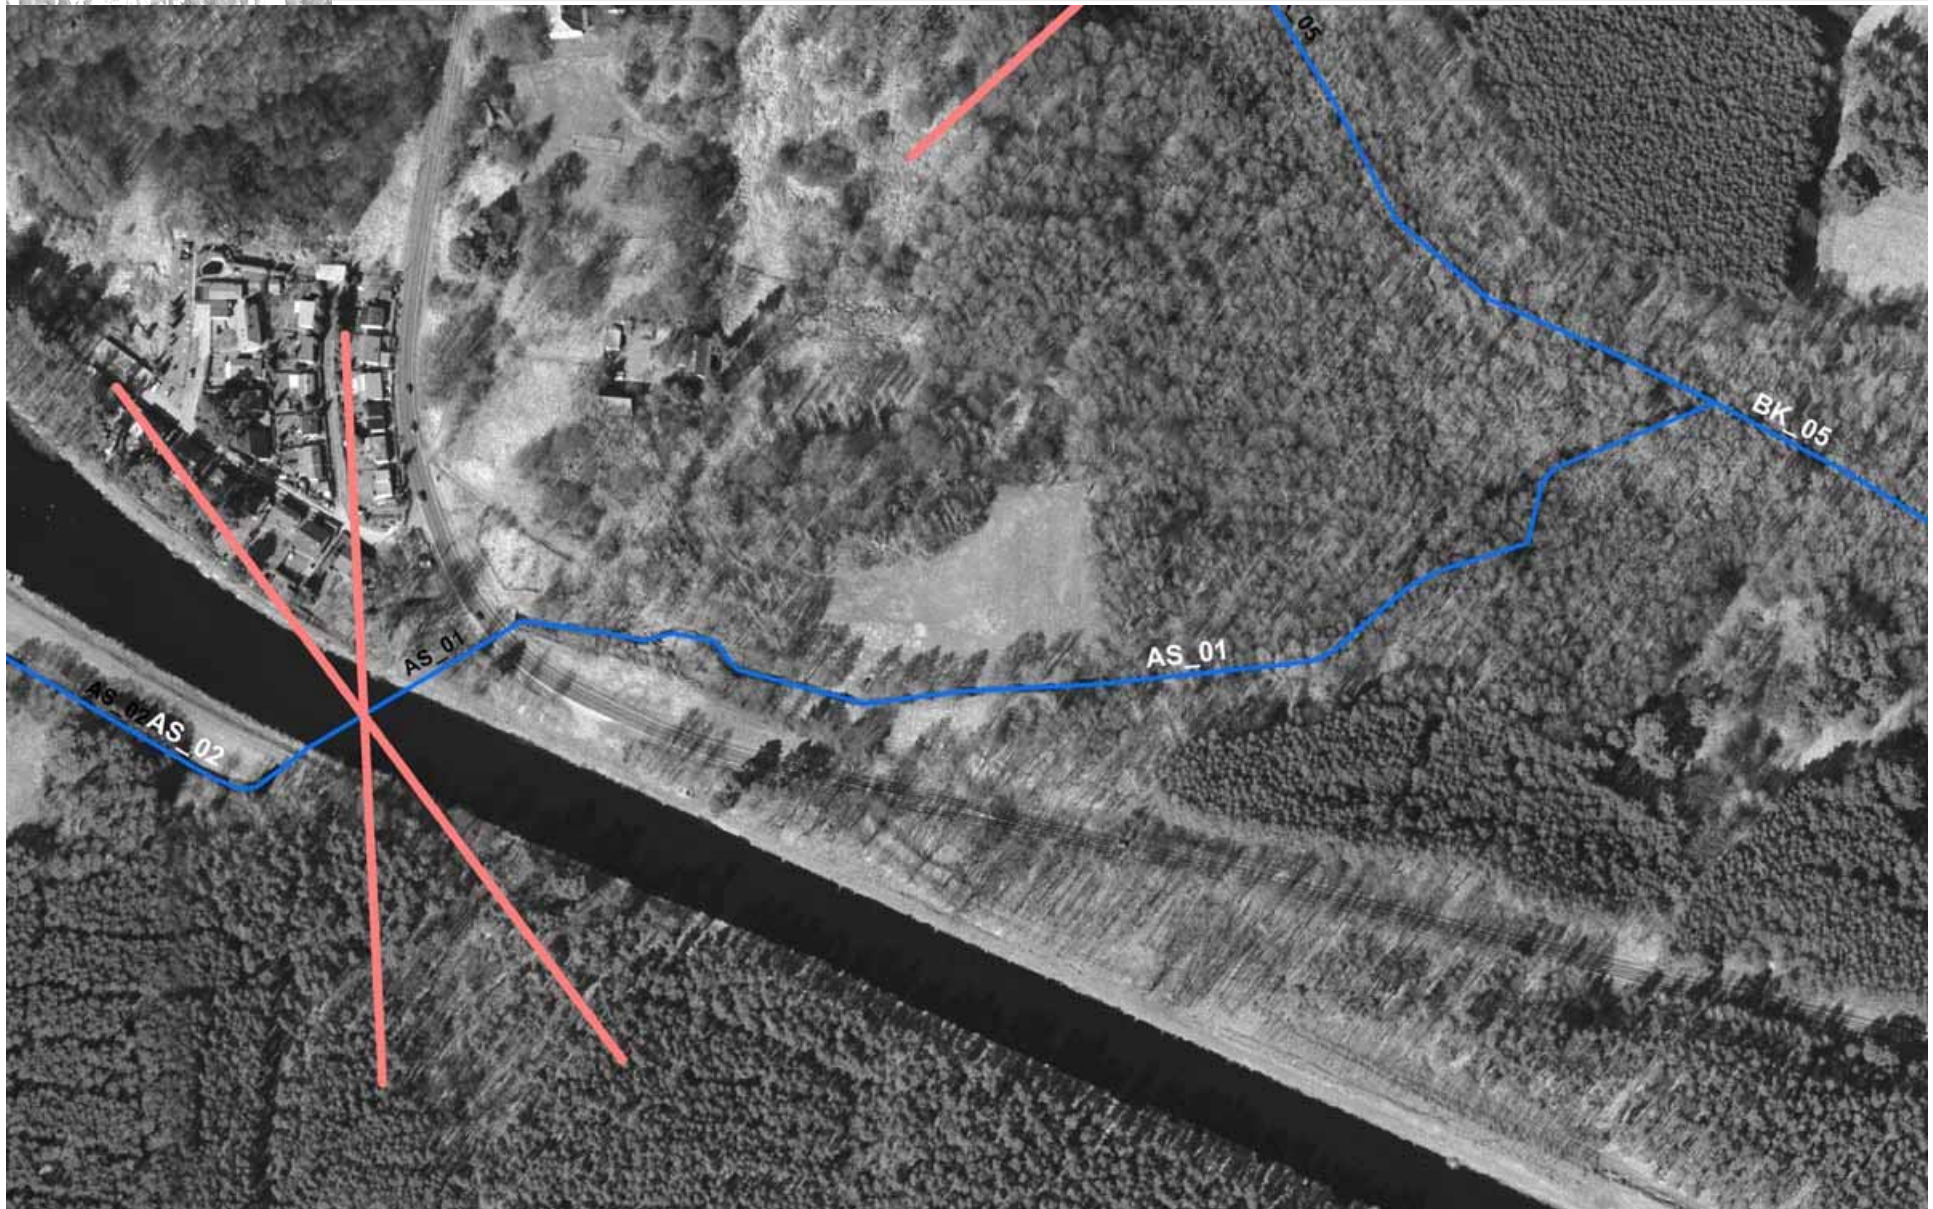
Gesamtbewertung: 60% Güteklasse [GK] 2 (gering verändert)  
teilweise GK 4 (deutlich verändert)

Sohle: GK 3 bis GK 6

Ufer: GK 1 bis GK 3

Land: GK 1 bis GK 4

Durchgängigkeit: **wahrscheinlich gegeben**

sonstiges: vollständig innerhalb FFH-Gebiet  
„Unteres Schlaubetal Ergänzung“, wird  
gesäumt von FFH-LRT (Grünland, Auwald),  
innerhalb Niedermoor (+/- kein San.-Bedarf)

# Alte Schlaube – Abschnitt AS\_01 Infos zur Bestandssituation

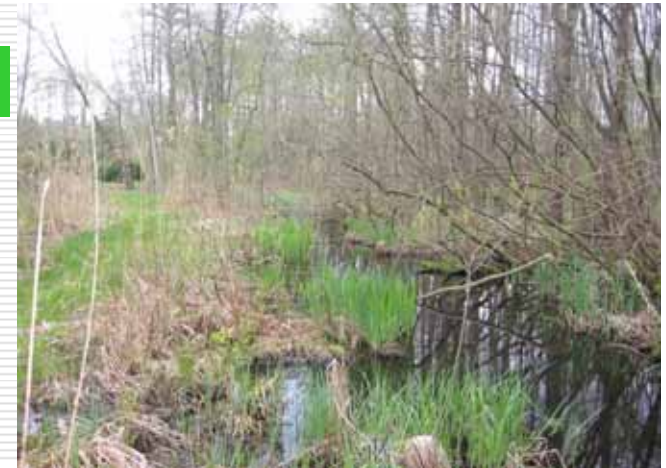
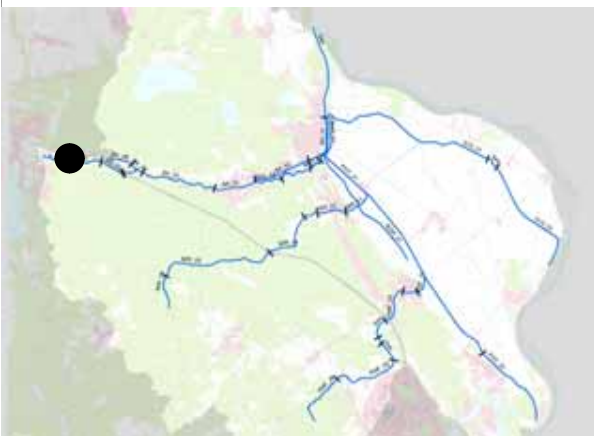
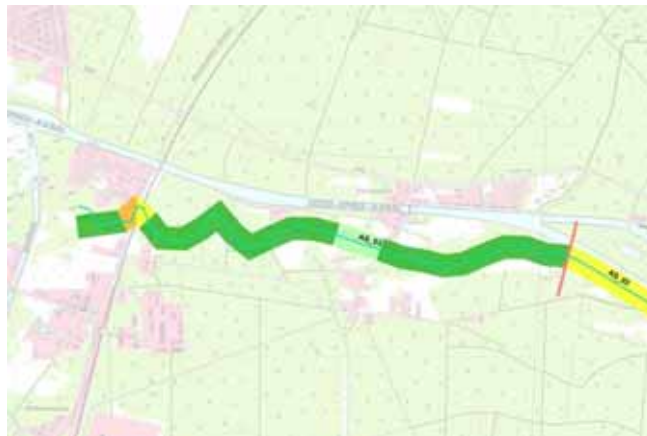
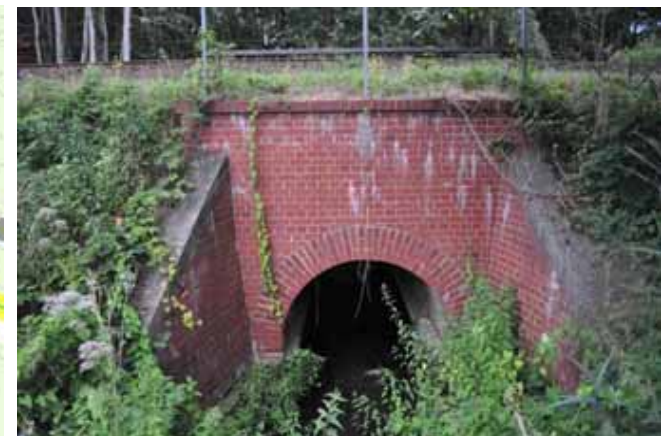
# Alte Schlaube – Abschnitt AS\_03 Infos zur Bestandssituation

## Morphologie:

Gesamtbewertung: Güteklasse [GK] 3 (mäßig verändert)

Sohle: GK 4 bis GK 5

Ufer: GK 1 bis GK 3

Land: überwiegend GK 1

**Defizit: 0 -> kein Handlungsbedarf gem. WRRL**

Durchgängigkeit: **gegeben** (Fische + MZB)

sonstiges: vollständig innerhalb FFH-Gebiet „Unteres Schlaubetal Ergänzung“, wird gesäumt von FFH-LRT (Auwald), innerhalb Niedermoor (+/- kein San.-Bedarf), kein Defizit bei BQK!

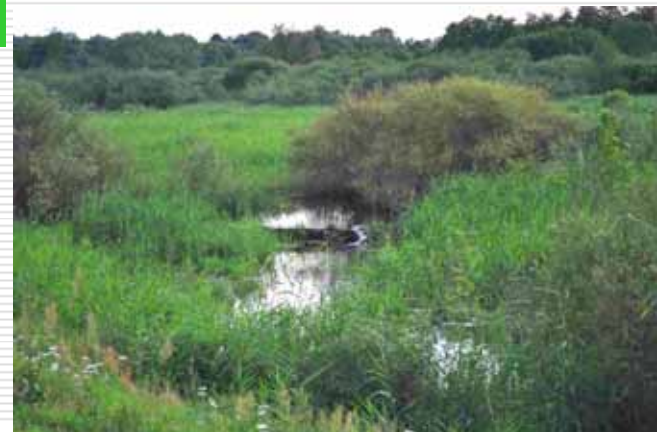
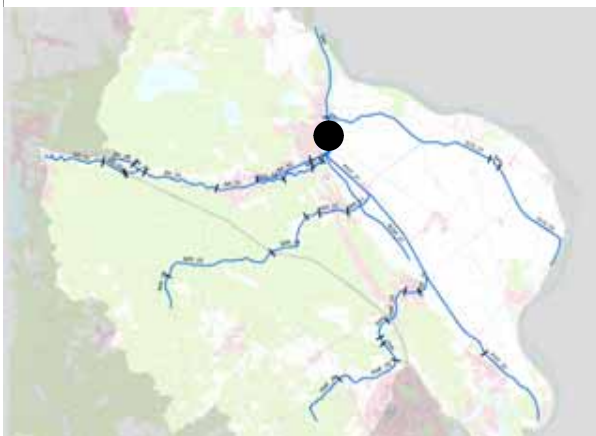
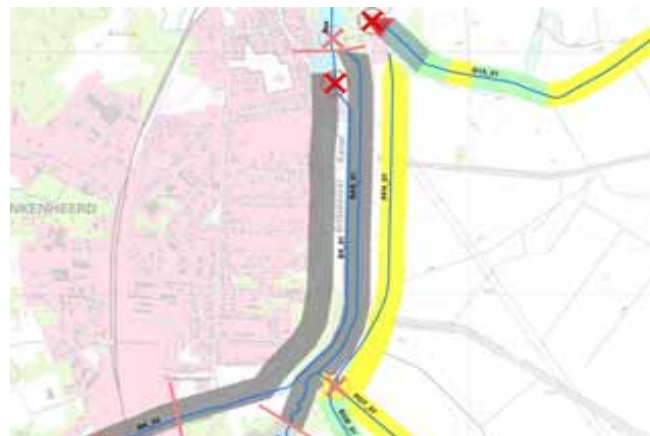
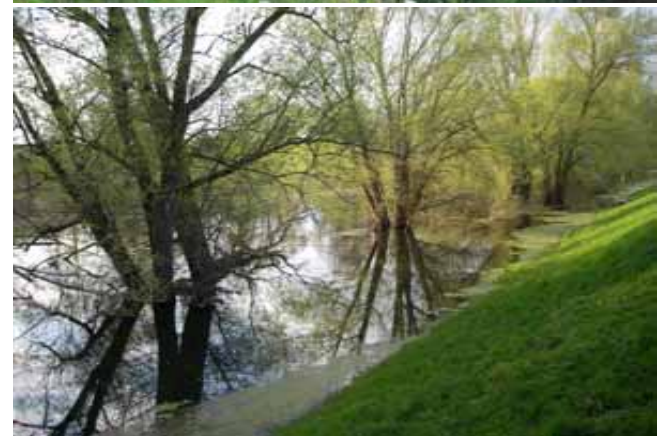
# Br. A. Schlaube – Abschnitt BAS\_01      Infos zur Bestandssituation

## Morphologie:

Gesamtbewertung: keine, da Parameter Sohle „nicht feststellbar“

Sohle: -

Ufer: GK 3 (mäßig verändert)

Land: links GK 3, rechts GK 7 (Deich)

Defizit: 0 -> kein Handlungsbedarf gem. WRRL

Durchgängigkeit: **gegeben**

sonstiges: innerhalb Vogelschutzgebiet  
„Mittlere Oderniederung“ und vollständig im  
FFH-Gebiet „Unteres Schlaubetal Ergänzung“,  
wird gesäumt von FFH-LRT (Auwald),  
im Rückstaubereich der Oder

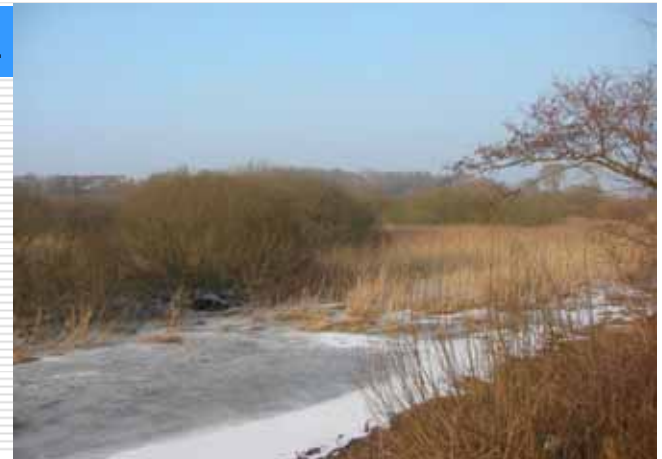
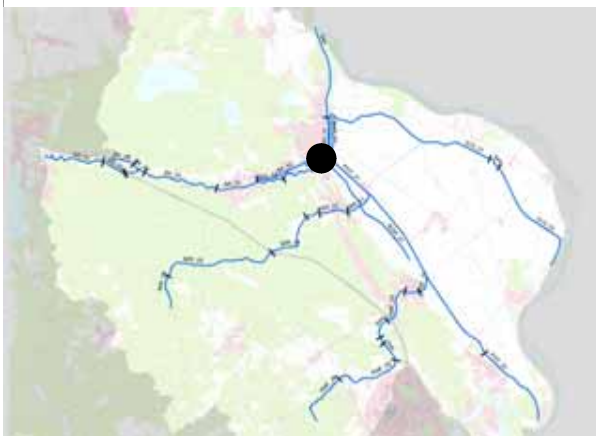
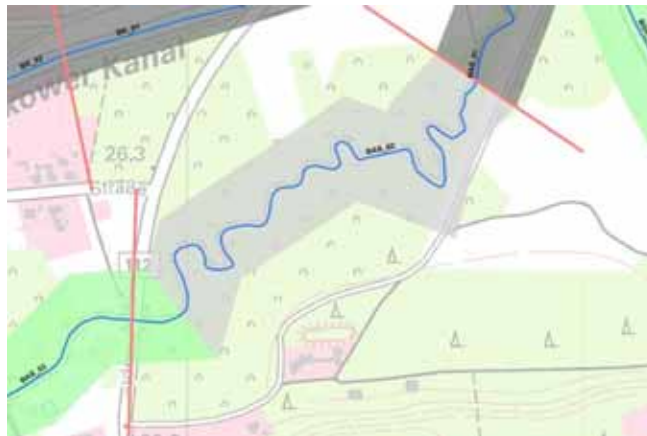
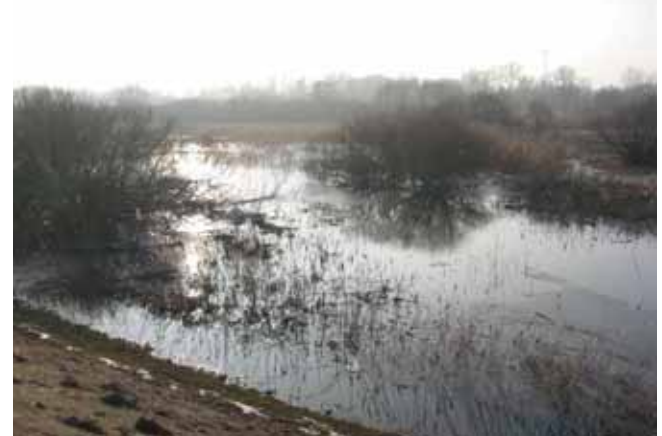
## Br. A. Schlaube – Abschnitt BAS\_02      Infos zur Bestandssituation

### Morphologie:

Gesamtbewertung: GK1 (unverändert) bis GK 2 (gering verändert); geschätzt, da Abschnitt nicht zugänglich!

Sohle: -  
Ufer: -  
Land: -

Defizit: +1 -> kein Handlungsbedarf gem. WRRL

Durchgängigkeit: **gegeben**

sonstiges: vollständig innerhalb FFH-Gebiet „Unteres Schlaubetal Ergänzung“, wird stw. gesäumt von FFH-LRT (Auwald), im Rückstauereich der Oder, innerhalb Niedermoorbereich (kein San.-Bedarf)

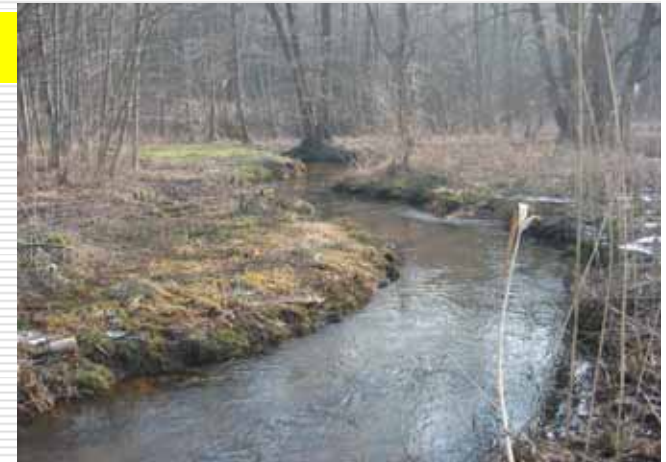
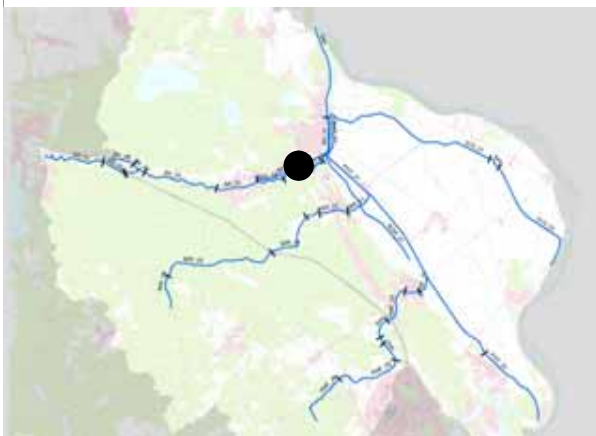
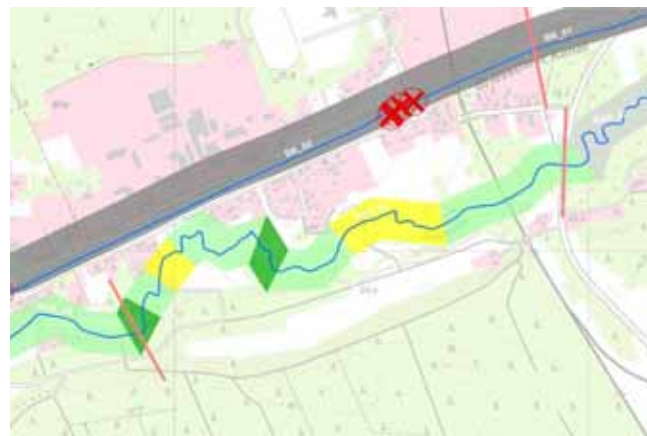
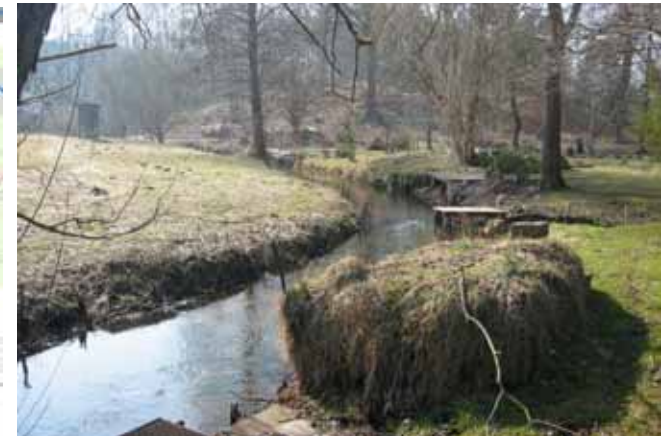
# Br. A. Schlaube – Abschnitt BAS\_03      Infos zur Bestandssituation

## Morphologie:

Gesamtbewertung: überwiegend Güteklasse [GK] 4 (deutlich verändert)  
teilweise GK 5 (stark verändert)

Sohle: GK 4 bis GK 6

Ufer: heterogen (GK 2 bis GK 6)

Land: GK 1 bis GK 3

Defizit: -1 -> Handlungsbedarf gem. WRRL

Durchgängigkeit: **gegeben** (Fische + MZB)

sonstiges: innerhalb FFH-Gebiet „Unteres Schlaubetal Ergänzung“, wird stw. gesäumt von FFH-LRT (Auwald)

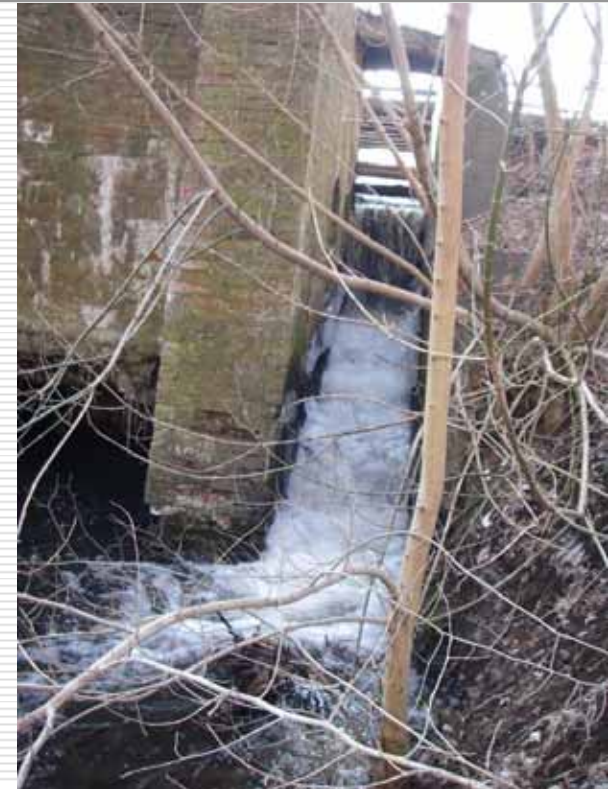
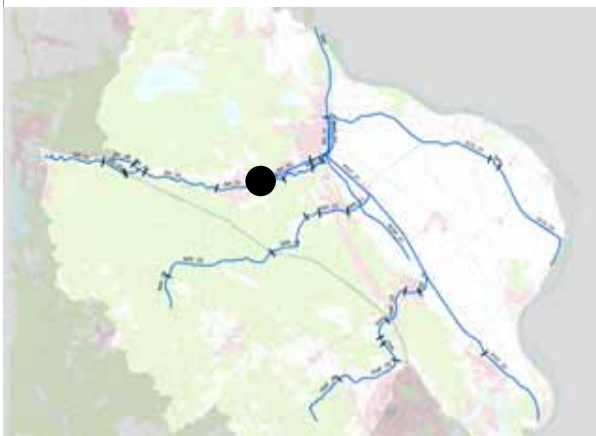
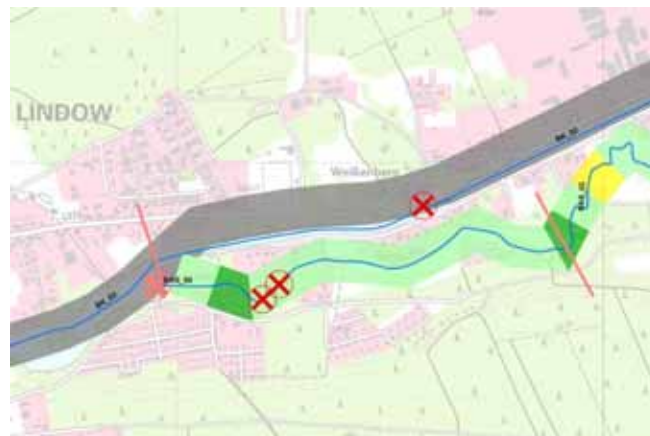
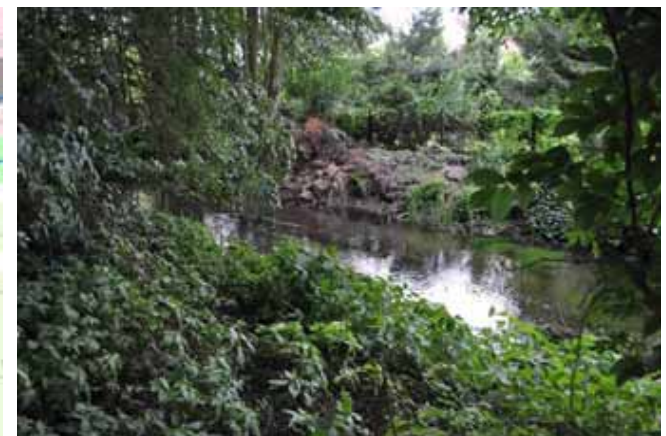
# Br. A. Schlaube – Abschnitt BAS\_04

## Morphologie:

Gesamtbewertung: Güteklasse [GK] 4  
(deutlich verändert)

Sohle: GK 4

Ufer: li. GK 4-5, re. GK 3-4

Land: li. GK 5-6, re. heterogen

Defizit: -1 -> Handlungsbedarf gem. WRRL

Durchgängigkeit: **nicht gegeben** (Absturz  
Klixmühle, Maschendrahtzäune quer)

sonstiges: innerhalb FFH-Gebiet „Unteres  
Schlaubetal Ergänzung“, wird stw. gesäumt  
von FFH-LRT (Auwald), Klixmühle Baudenkmal
