Planungsteam GEK 2015

# GEK Brieskower Kanal

## Die integrierte Maßnahmenplanung

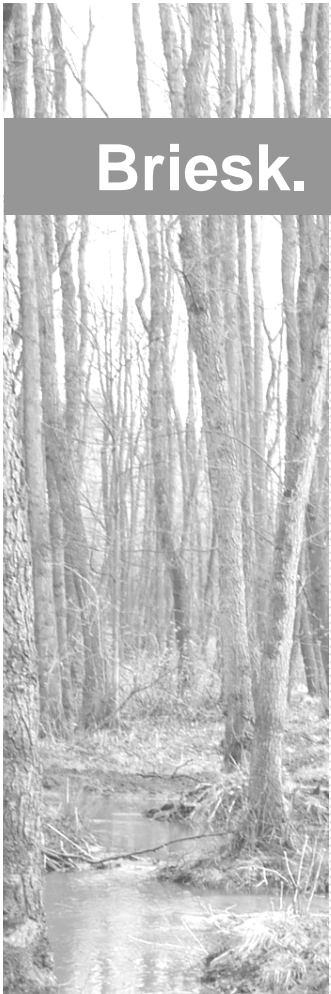
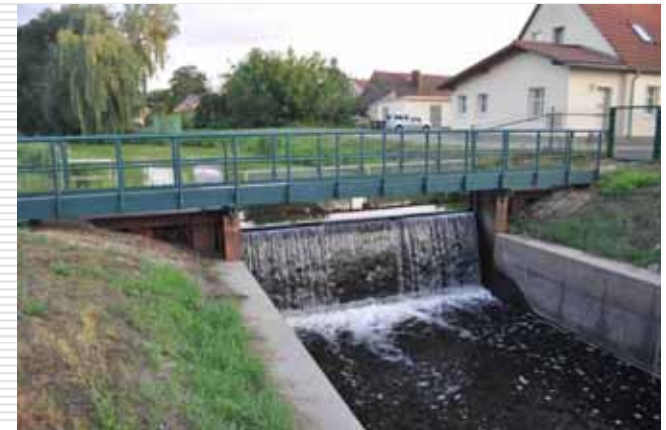
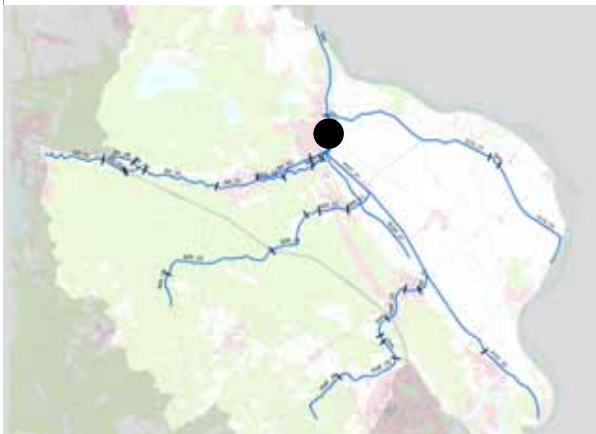
# Briesk. Kanal – Abschnitt BK\_01      Infos zur Bestandssituation

## Morphologie:

Ufer: überwiegend GK 5 (stark verändert)

Land: GK 5 und GK 4

Defizit: -2 -> Handlungsbedarf gem. WRRL

Durchgängigkeit: **nicht gegeben**

(Wehr oberhalb Schleuse Brieskow)

sonstiges: künstl. Gewässer, tlw. innerhalb Vogelschutzgebiet „Mittlere Oderniederung“, vollständig im FFH-Gebiet „Unt. Schlaubetal Ergänzung“, Kanal ist FFH-LRT 3260 (Flüsse mit flutender Wasserpflanzenveget.), Schleuse Denkmal, Bodendenkmalfläche am Siel

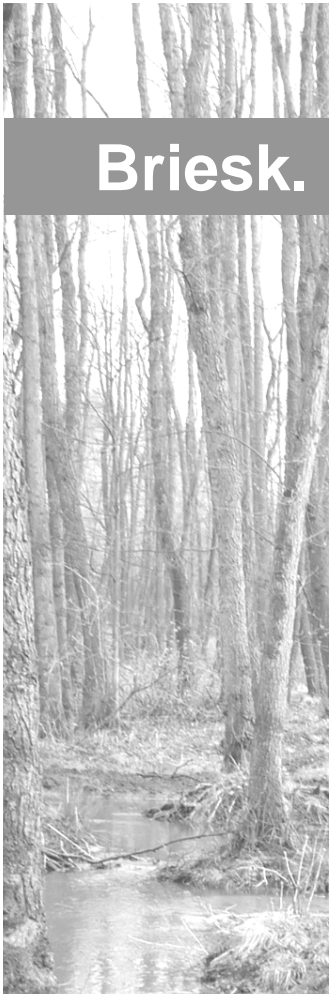
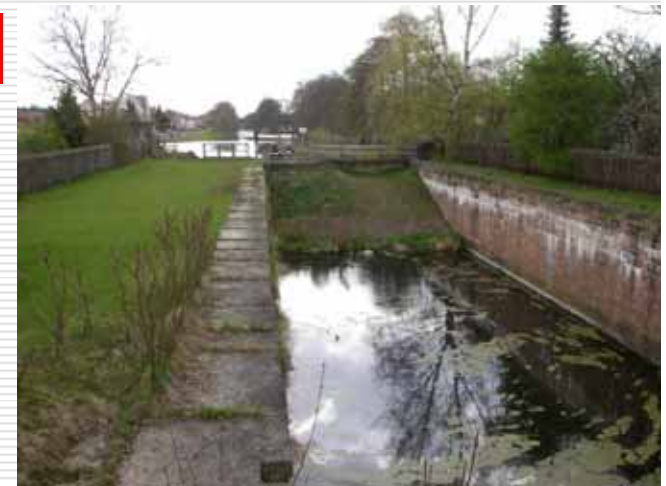
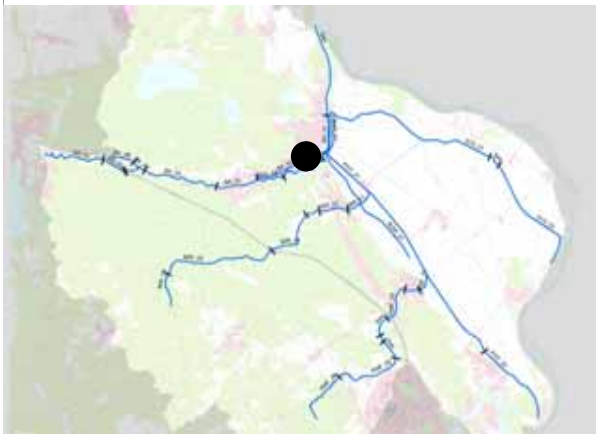
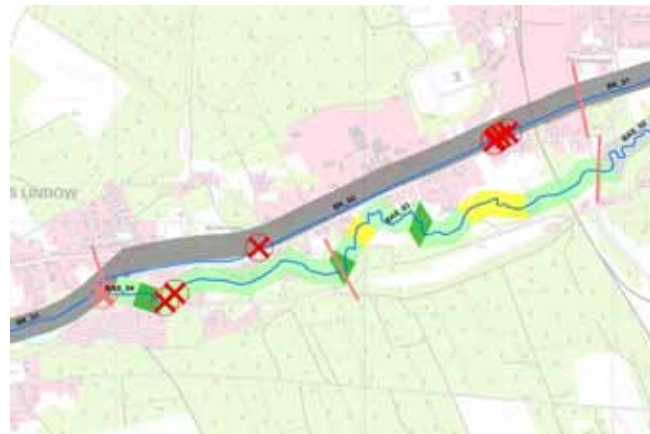
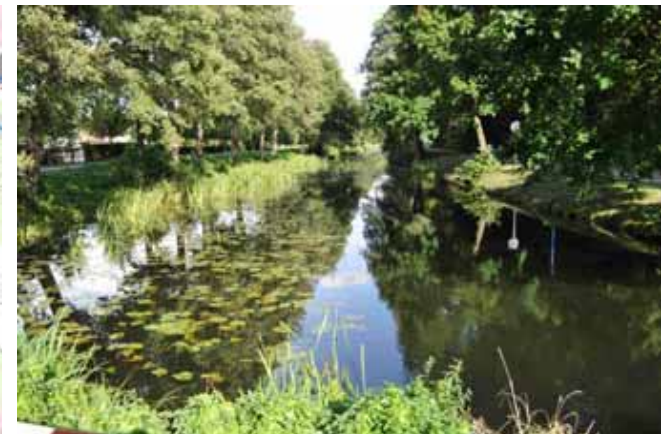
# Briesk. Kanal – Abschnitt BK\_02      Infos zur Bestandssituation

## Morphologie:

Ufer: GK 5 (stark verändert) und GK 6 (sehr stark verändert)

Land: GK 5 bis GK 7

Defizit: -3 -> Handlungsbedarf gem. WRRL

Durchgängigkeit: **nicht gegeben**

(Schleusen Finkenheerd und Weißenberg)

sonstiges: künstliches Gewässer, Schleusen unter Denkmalschutz

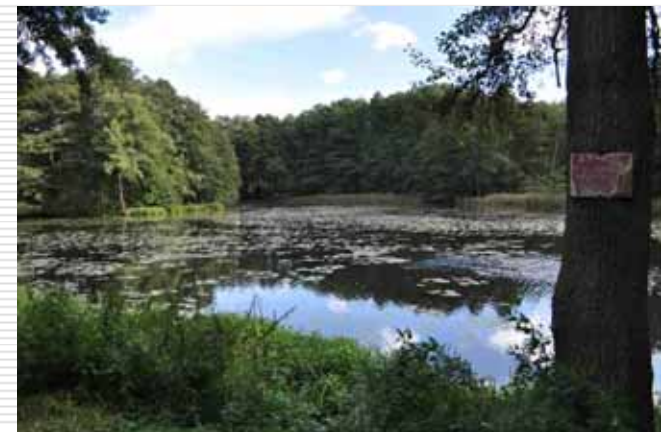
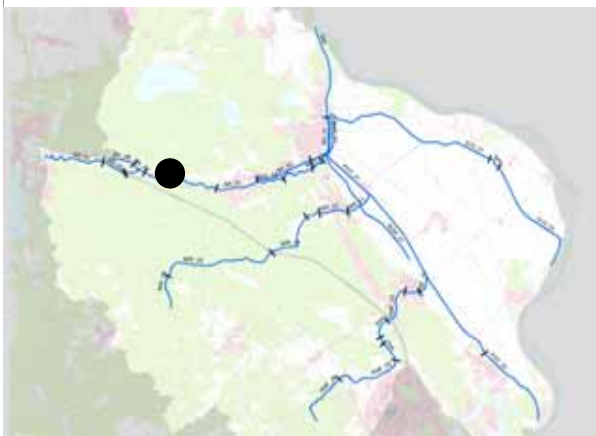
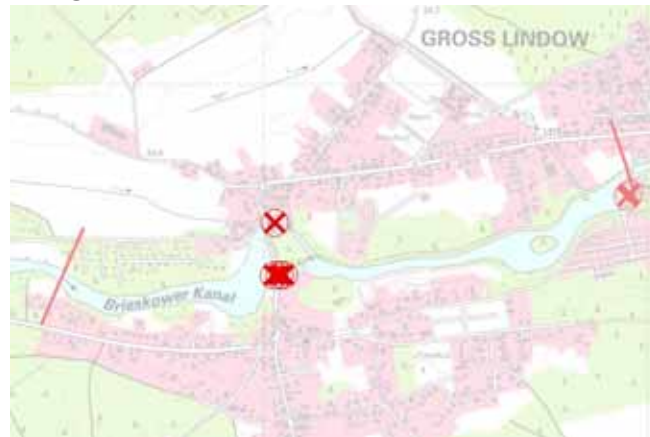
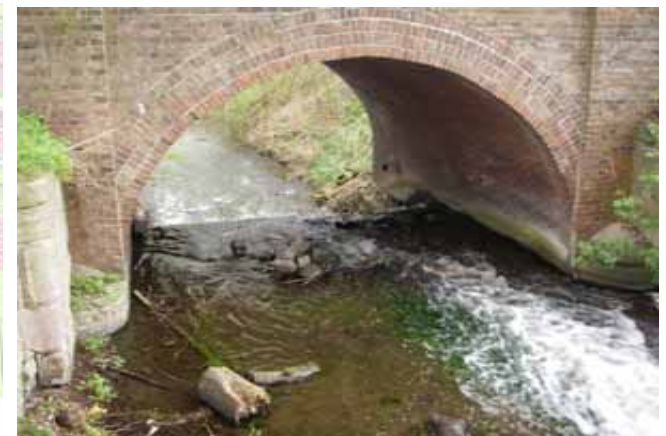
# Briesk. Kanal – Abschnitt BK\_03      Infos zur Bestandssituation

## Morphologie:

Ufer: GK 5 (stark verändert) und GK 6 (sehr stark verändert)

Land: GK 4 bis GK 7

Defizit: -2 -> Handlungsbedarf gem. WRRL

Durchgängigkeit: **nicht gegeben**

(Abstürze an E.-Thälmann-Straße)

sonstiges: im FFH-Gebiet „Unt. Schlaubetal Ergänzung“, Kanal ist FFH-LRT (3260 – Fluss und 3150 – eutroph. See), verf. Schleuse und Mühle unter Denkmalschutz, Bodendenkmalflächen unterhalb E.-Thälmann.-Straße, Altlastenverdacht bei Verfüllmaterial Schleuse, Radwegeplanung Nordufer unterhalb E.-T- Str.

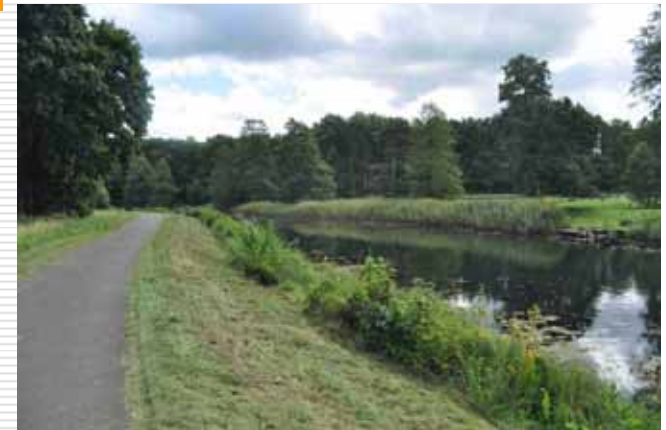
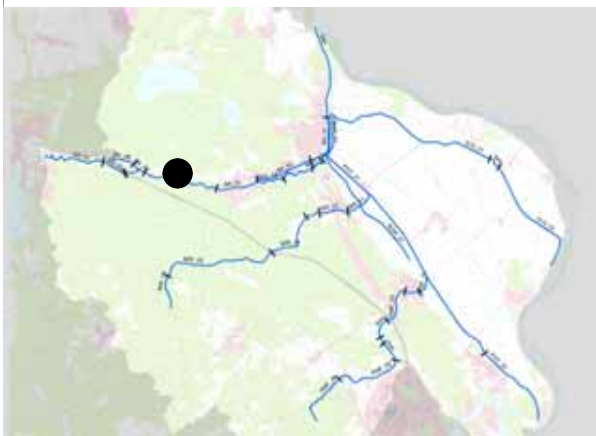
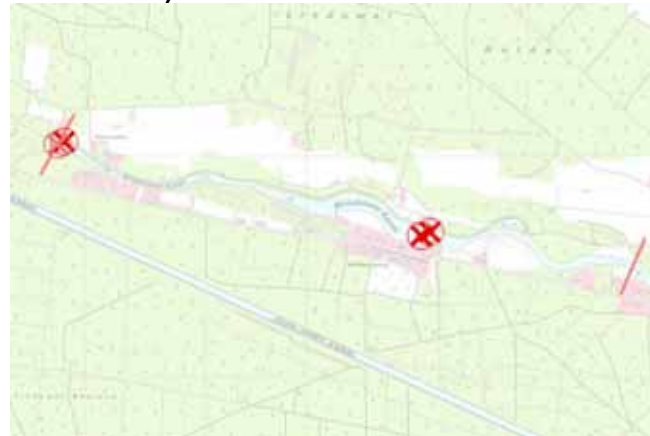
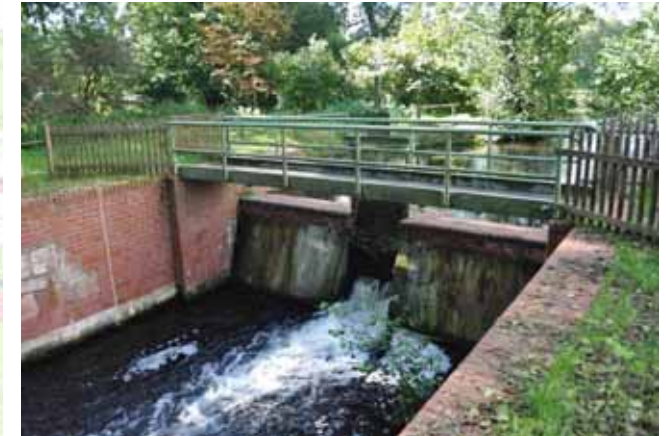
# Briesk. Kanal – Abschnitt BK\_04      Infos zur Bestandssituation

## Morphologie:

Ufer: überwiegend GK 5 (stark verändert)

Land: GK 3 bis GK 6

Defizit: -2 -> Handlungsbedarf gem. WRRL

Durchgängigkeit: **nicht gegeben**

(Schleusen Weißenspring und Hammerfort)

sonstiges: im FFH-Gebiet „Unt. Schlaubetal Ergänzung“, Kanal ist FFH-LRT (3260 – Fluss), stw. gesäumt von FFT-LRT Auwald, westlicher Abschnitt innerhalb Niedermoor (ohne San.-Bedarf), Schleusen unter Denkmalschutz (Bau- und Bodendenkmäler)

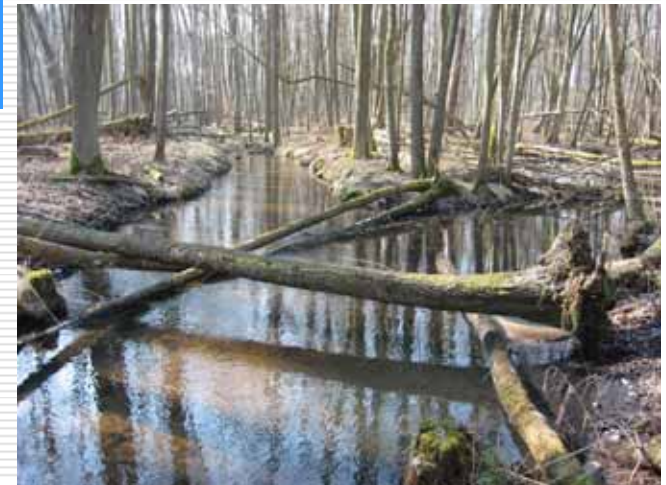
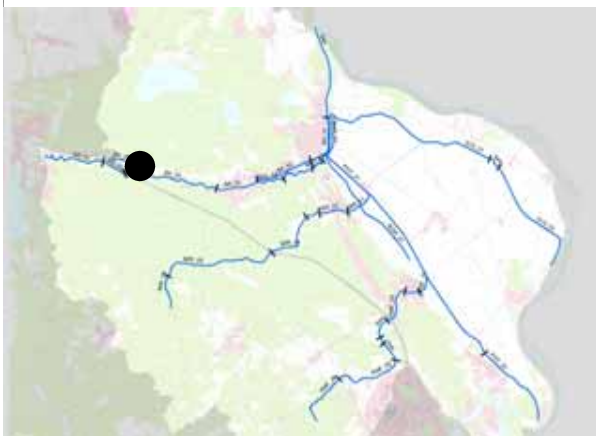
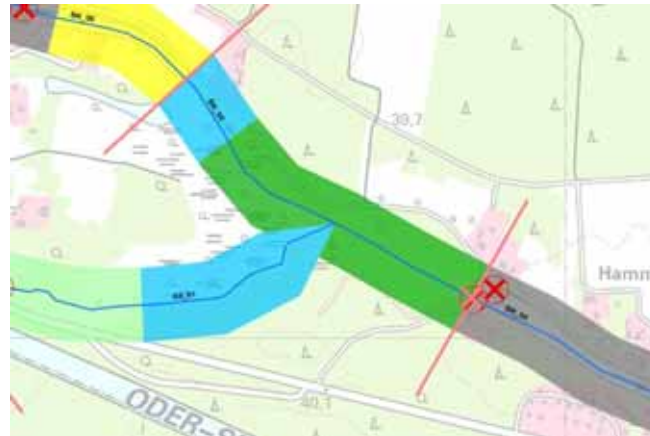
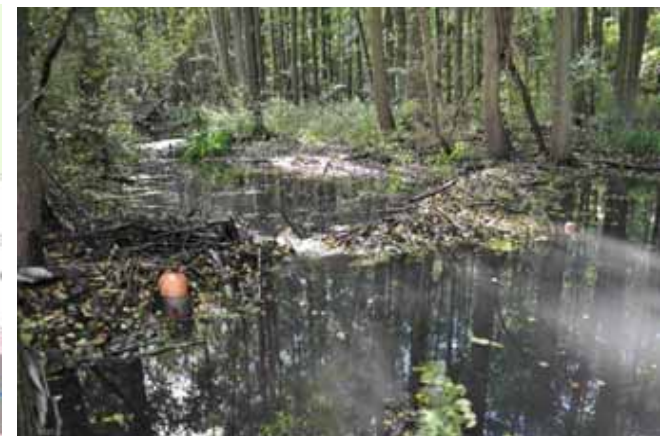
# Briesk. Kanal – Abschnitt BK\_05

## Morphologie:

Gesamtbewertung: Güteklasse [GK] 2 (gering verändert) bis 3 (mäßig verändert)

Sohle: GK 4 (deutlich verändert)

Ufer: GK 1 bis GK 2

Land: GK 1 bis GK 3

Defizit: +1 -> kein Handlungsbedarf  
gem. WRRL

Durchgängigkeit: **gegeben**

sonstiges: im FFH-Gebiet „Unt. Schlaubetal  
Ergänzung“, großflächig gesäumt von FFT-LRT  
Auwald (91E0)

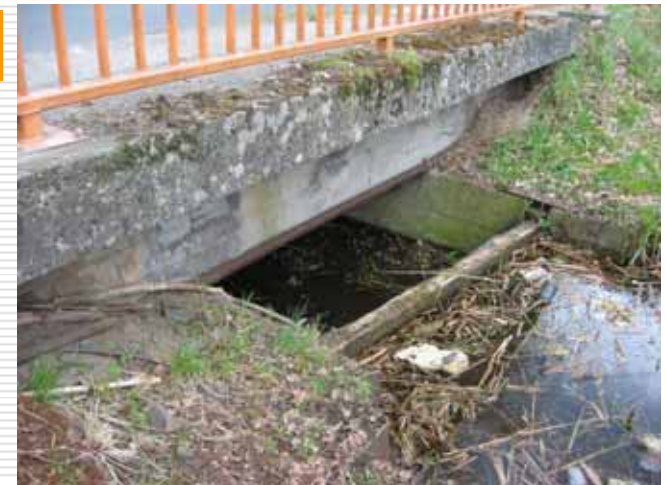
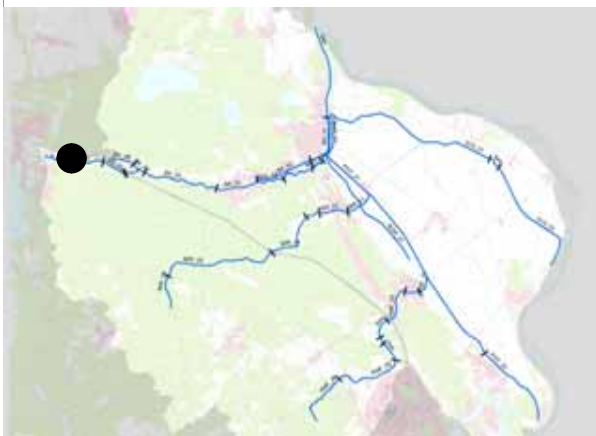
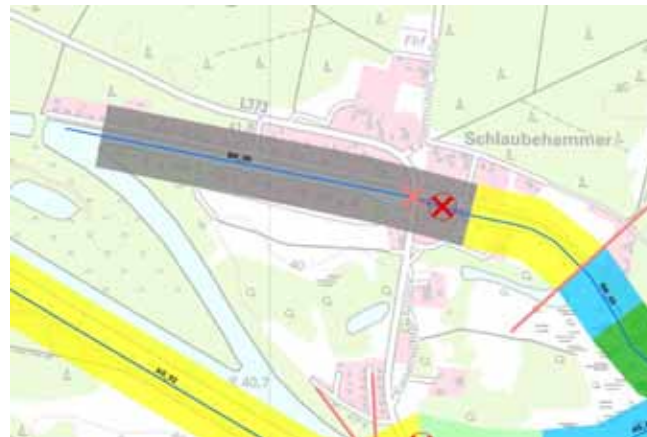
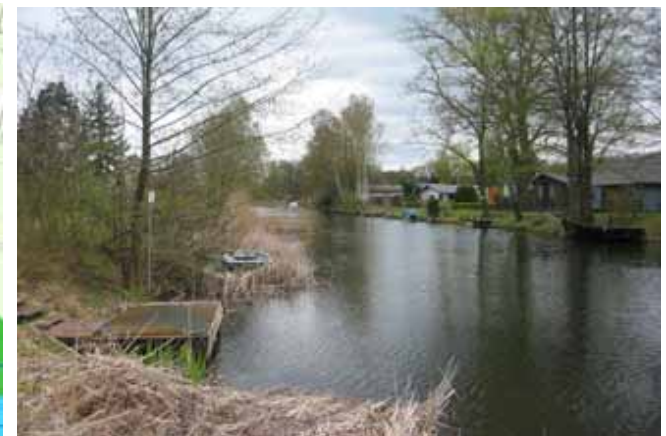
# Briesk. Kanal – Abschnitt BK\_06

Durchgängigkeit: **nicht gegeben**  
(Wehr und Schleuse Schlaubehammer)

sonstiges: teilweise im FFH-Gebiet „Unteres Schlaubetal Ergänzung“, Schleuse unter Denkmalschutz (Bau- und Bodendenkmal)

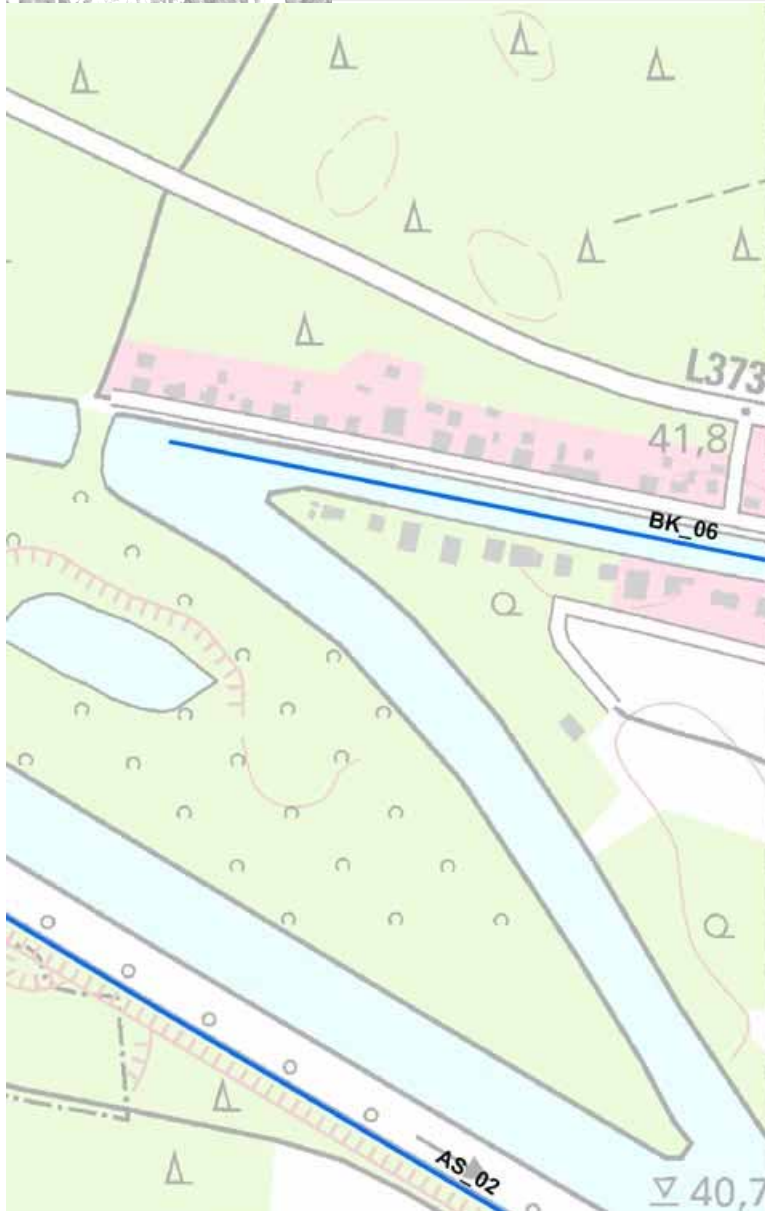
# Briesk. Kanal – Abschnitt BK\_06

# Infos zur Bestandssituation

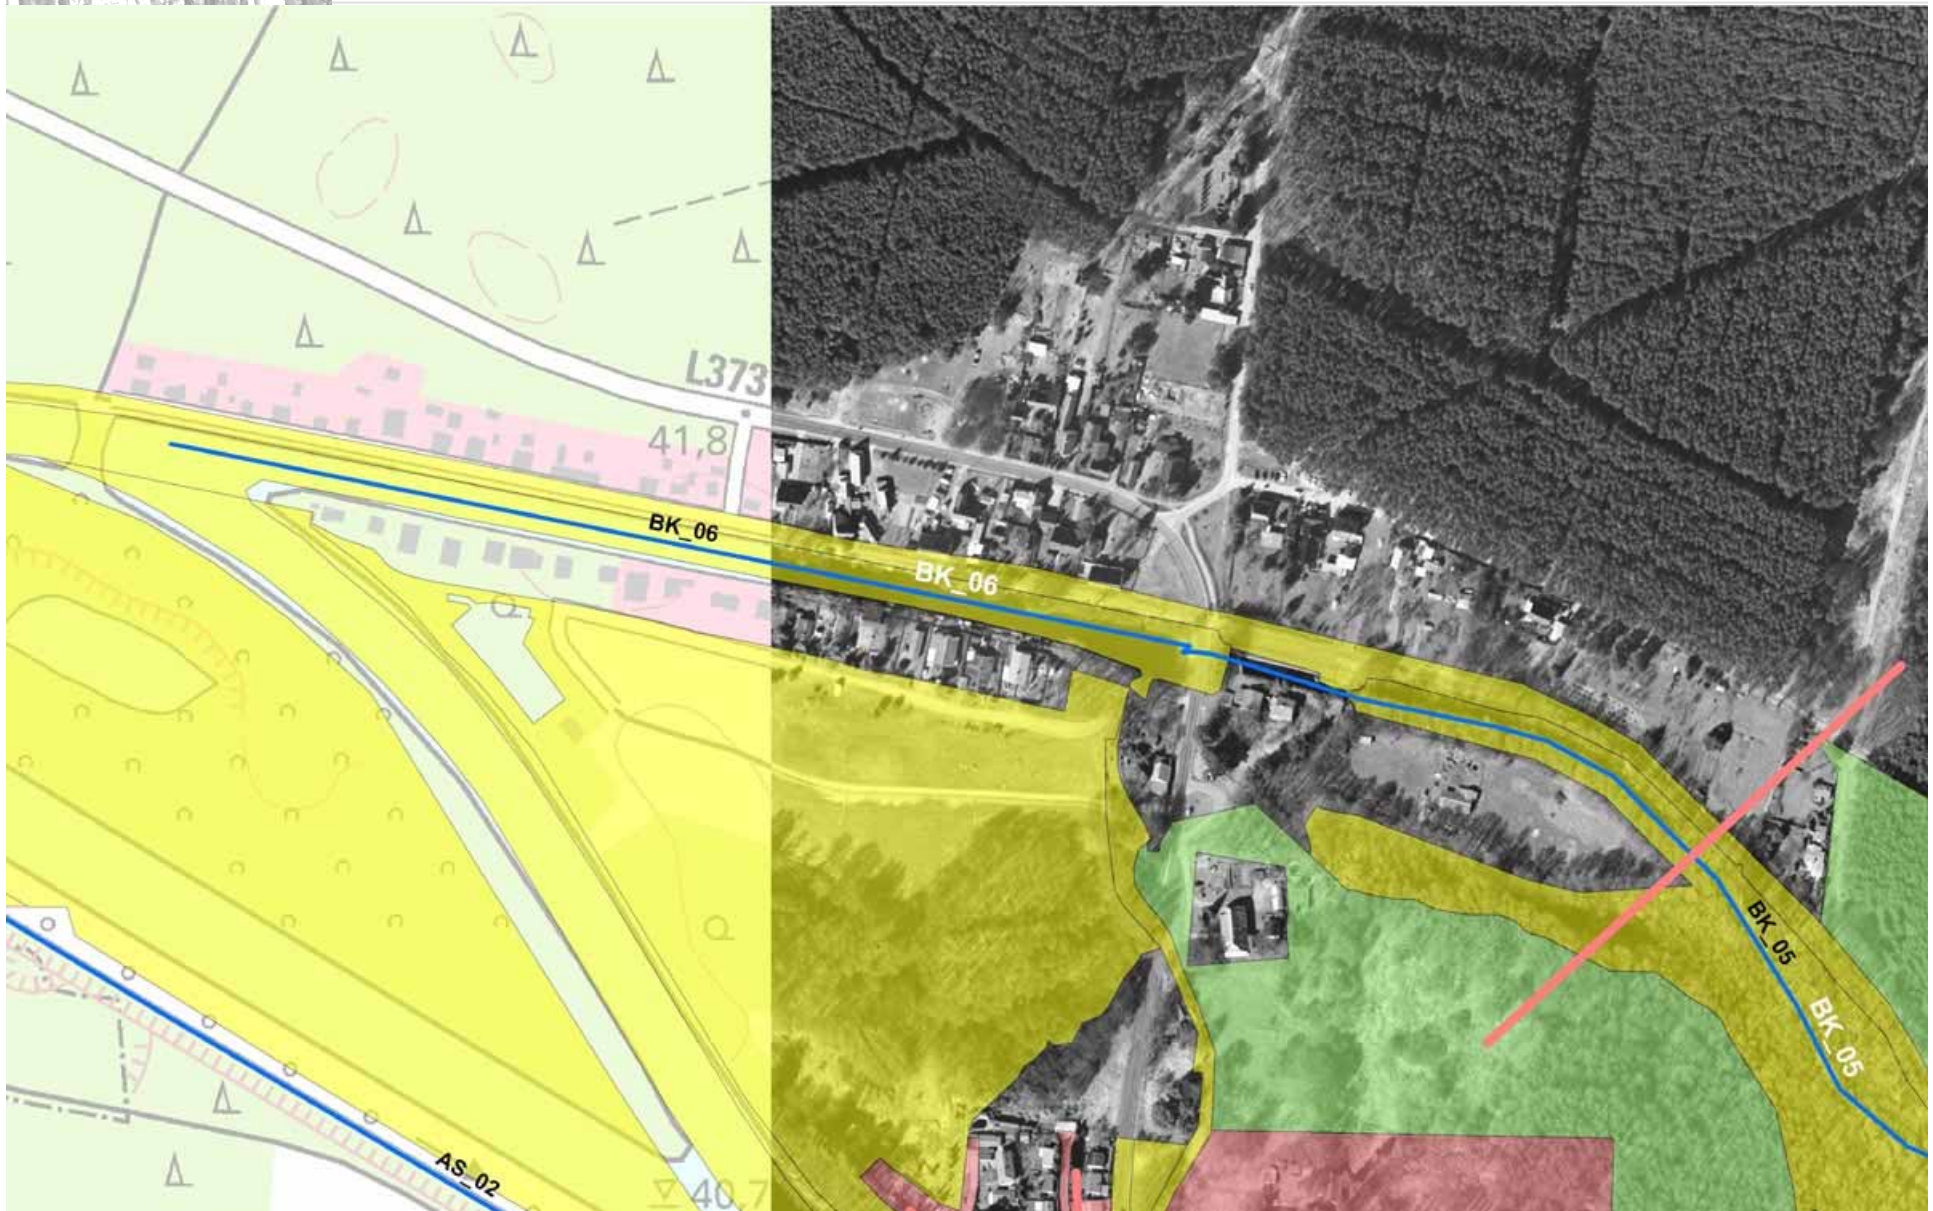
# Briesk. Kanal – Abschnitt BK\_06 integrierte Maßnahmenplanung

<i>Maßn.-ID</i>	<i>Maßnahmen-Beschreibung</i>	<i>Umsetzungs-priorität</i>	<i>Bemerkung</i>
69_13	sonstige Maßnahme zur Herstellung der Durchgängigkeit	sehr hoch	Gesamtkonzept für die Schleuse (inkl. Wehr) erarbeiten
72_08	naturnahe Strömunglenker einbauen	hoch	nur östlich L373 (Kaiserm. Str.)
79_01	Gewässerunterhaltungsplan anpassen	hoch	nur östlich L373 (Kaiserm. Str.)
79_02	Gewässerunterhaltung stark reduzieren	hoch	nur östlich L373 (Kaiserm. Str.)
79_05	keine Grundräumung	hoch	
79_07	keine Krautung	sehr hoch	nur östlich L373 (Kaiserm. Str.)
79_11	Ufervegetation pflegen / Erhalten	mäßig
