Bestandsaufnahme (gem. C-Bericht)		Beschreibung des Planungsabschnitts	
Gewässername	Grenzgraben Dürrenhofe	FW-P_ID (GEK-DB)	582713644_P01
WK-Code	DEBB582713644_1692	Station	0-5700
Gewässerkategorie	Fließgewässer	typischer Aspekt

Bestandsaufnahme (gem. C-Bericht)		Beschreibung des Planungsabschnitts	
Gewässername	Grenzgraben Dürrenhofe	FW-P_ID (GEK-DB)	582713644_P02
WK-Code	DEBB582713644_1692	Station	5700-6529
Gewässerkategorie	Fließgewässer	typischer Aspekt

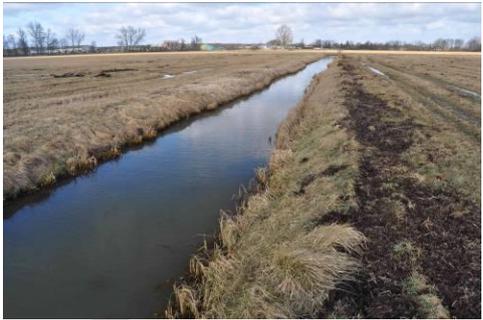
Sonderkategorie	AWB		
LAWA-Typ	0		
Signifikante Belastungen	Diffuse Quellen (p2); Abflussregulierung u. morph. Veränderungen (p4)		
Validierung im Rahmen des Projektes		geradlinig ausgebauter Be- und Entwässerungsgraben in landwirtschaftlich genutztem Umfeld	
Sonderkategorie	AWB		
LAWA-Typ	0

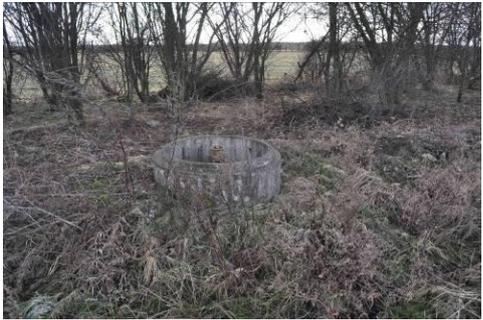
Sonderkategorie	AWB		
LAWA-Typ	0		
Signifikante Belastungen	Diffuse Quellen (p2); Abflussregulierung u. morph. Veränderungen (p4)		
Validierung im Rahmen des Projektes			
Sonderkategorie	AWB	Abschnitt komplett verrohrt	
LAWA-Typ	0
