Bestandsaufnahme (gem. C-Bericht)		Beschreibung des Planungsabschnitts	
Gewässername	Krugauer Stallgraben	FW-P_ID (GEK-DB)	582713646_P01
WK-Code	DEBB582713646_1693	Station	0-2551
Gewässerkategorie	Fließgewässer	typischer Aspekt

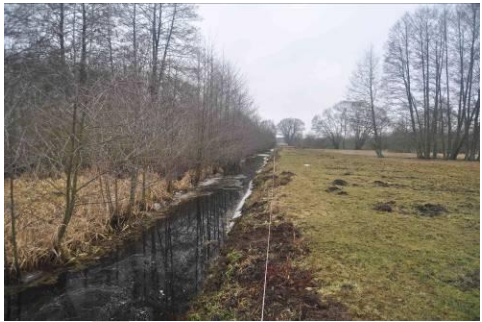
Sonderkategorie	AWB		
LAWA-Typ	0		
Signifikante Belastungen	Diffuse Quellen (p2); Abflussregulierung u. morph. Veränderungen (p4)		
Validierung im Rahmen des Projektes		geradlinig ausgebauter Be- und Entwässerungsgraben, der in seinem Oberlauf etwas naturnähere Bereiche aufweist; teilweise temporär	
Sonderkategorie	AWB		
LAWA-Typ	0

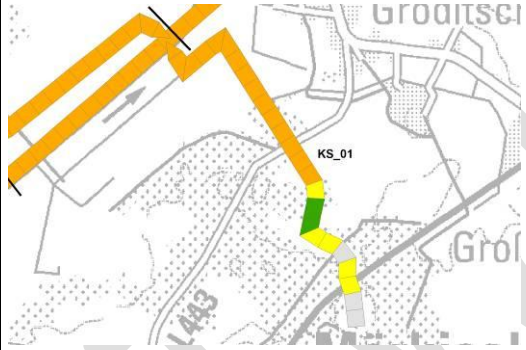
Lage im GEK-Gebiet	Gewässerstruktur (MW Sohle-Ufer)	Luftbild

Hydromorphologische Qualitätskomponenten				
	Morphologie		Durchgängigkeit	Wasserhaushalt	
	MW GSG gesamt	4,45	Bauwerke • 5 Verrohrungen (KS_01_v01 – KS_01_v05) • 1 Verrohrungen mit Absturz (KS_01_va01) Durchgängigkeit an allen Bauwerken unterbrochen	Abflussklasse	*
	MW Sohle-Ufer	4,36		Fließgeschwindigkeitsklasse	**
	MW Ufer-Land	3,84		Hydrologische Zustandsklasse	*/**
Bewertung/ Beschreibung	<ul style="list-style-type: none"> überwiegend Trapezprofil; ab km 1,5 verfallendes Regelprofil; geradliniger bis gestreckter Verlauf; vereinzelt Treibholz und Sturzbäume, weitere besondere Sohlstrukturen fehlen; bis km 1,0 Grünland, oberhalb Wald und Brache Tiefen-, Breitenvarianz und Strömungsdiversität: keine Struktur und Substrat des Bettes: unnatürlicher org. Schlamm; geringe Substratdiversität; Totholz z.T. vorhanden Struktur der Uferzone: rechtes Ufer: Hochstauden/ Krautflur, linkes Ufer: meist Gehölz bestanden (Gebüsch/Einzelgehölz, Gehölzgalerie, Wald); besondere Uferstrukturen fehlen weitgehend; bis km 1,0 reicht die Nutzung bis in den Gewässerrandstreifen 			*es liegen keine verwertbaren Pegeldata vor ** Fließgeschwindigkeit wurde nicht aufgenommen, da Gewässer als AWB eingestuft • Verbindung zum Grundwasserkörpern teilweise unterbrochen

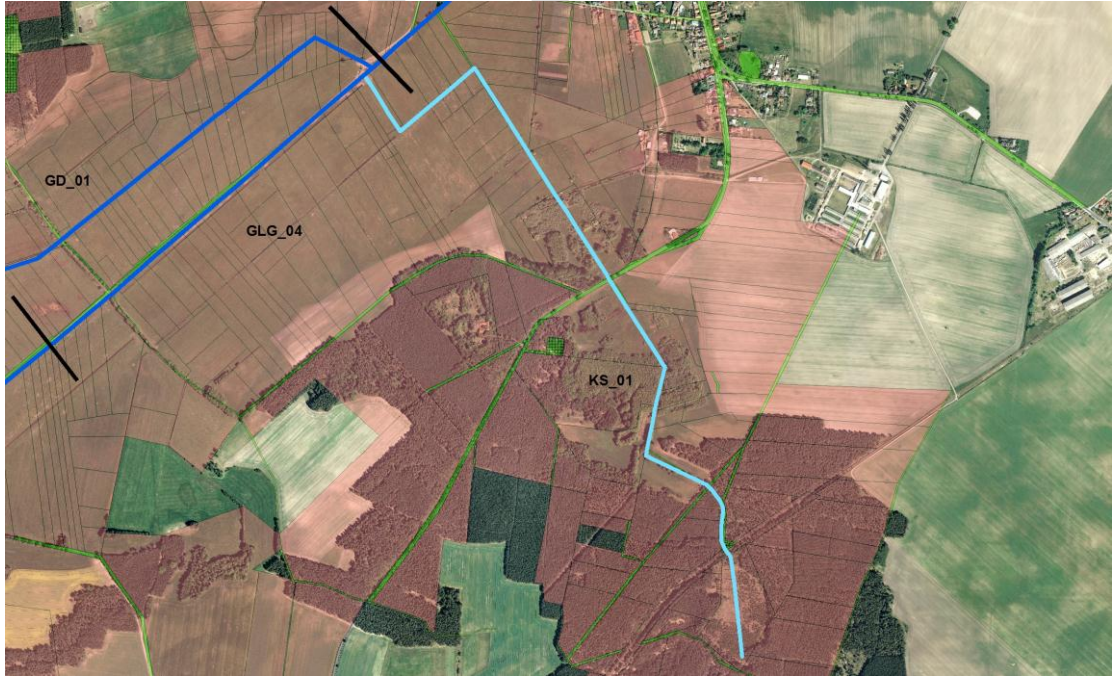
Eigentumsrechtliche Flächenverfügbarkeit

Flächenverfügbarkeit	
	gut (BVVG)
	gut
	mäßig
	schlecht
