# Stratigraphische Untersuchungen im Döllnfließ (Brandenburg)

## Projektgebiete 9 (Faules Fließ)

im Rahmen des Projekts  
„Vor- und Entwurfsplanung zur Renaturierung des Döllnfließes“

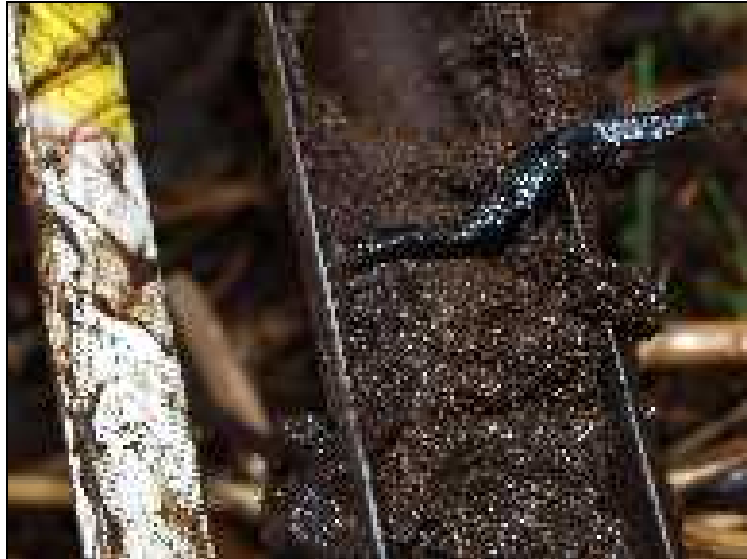
**Abb. 3:** Schachtelhalm-Rest (Bohrung 09-003)

Das Gewässer befand sich im Zentrum des Moores unter dem heutigen Bruchwald. Die Torfschichten der Verlandungsdecke bestehen im Zentrum (09-002) v.a. aus Feinradicellentorfen geringer Zersetzungsstufen mit schichtenweiser Beimengung von Braunmoosen. Im Übergangsbereich zu den Gewässersedimenten sind Reste des Schachtelhelms häufig. Im südlichen Randbereich wurden in der mächtigeren Verlandungsdecke Grobradicellentorfe und Holztorf erbohrt. Auch hier finden sich Schachtelhalm-Reste.
