Gewässerentwicklungskonzept Brieskower Kanal Karte 1.1

Gewässerstrukturkarte Kartierung b-tu
 Darstellung der Gesamtbewertung Maßstab: 1:25.000

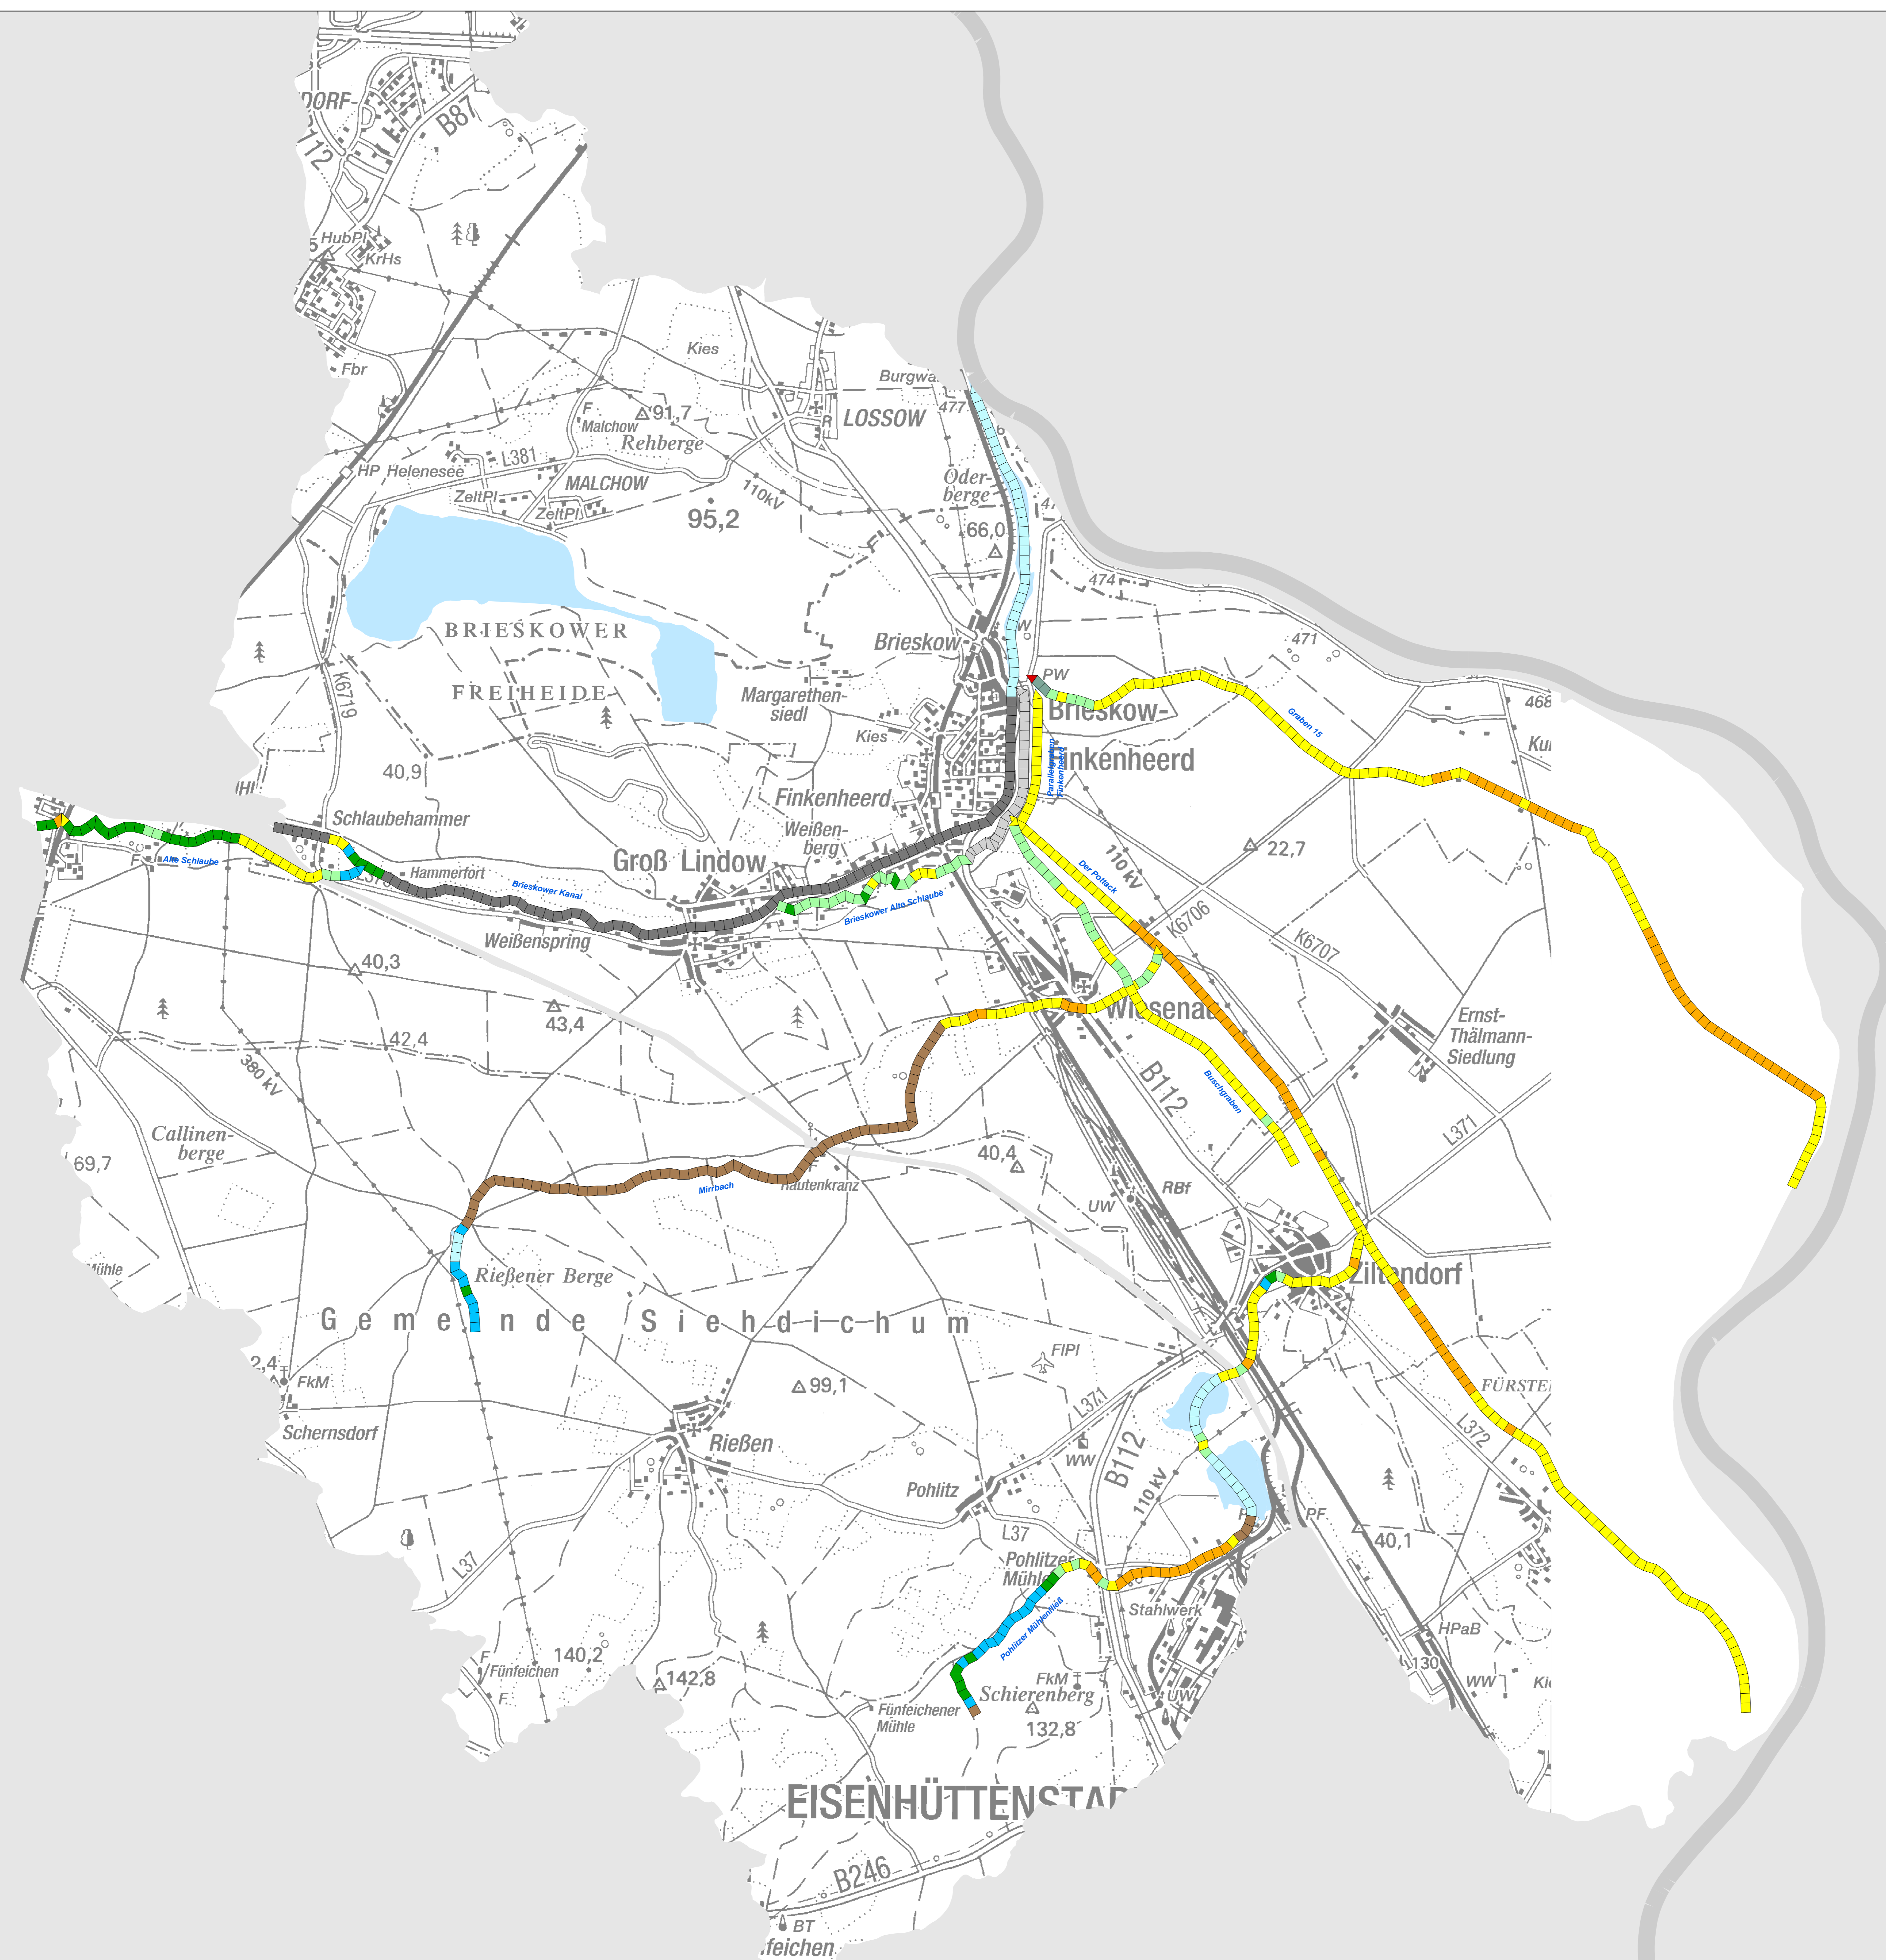
Strukturklasse

- 1 - unverändert
- 2 - gering verändert
- 3 - mäßig verändert
- 4 - deutlich verändert
- 5 - stark verändert
- 6 - sehr stark verändert
- 7 - vollständig verändert

- Sohle nicht kartierbar
- See/Fischteich
- Pumpensumpf
- Gewässerlauf ausgetrocknet
- noch nicht kartiert
- Brieskower Alte Schlaube: Kartierung bislang aufgrund des rückgestauten, hohen Wasserstandes nicht möglich
