<b>Gewässername</b>	<b>Kolzenburger Graben</b>	<b>WK-Code</b>	<b>DE584242_852</b>		
<b>Planungsabschnitt</b>	<b>DE584242_852_P01</b>	<b>Stationierung</b>	<b>km von 0+000 bis 2+537</b>		
<b>Begrenzung des Abschnitts</b>

<b>Gewässername</b>	<b>Kolzenburger Graben</b>	<b>WK-Code</b>	<b>DE584242_852</b>	
<b>Planungsabschnitt</b>	-	<b>Stationierung</b>	<b>km von 2+537 bis 5+338</b>	
<b>Begrenzung des Abschnitts</b>

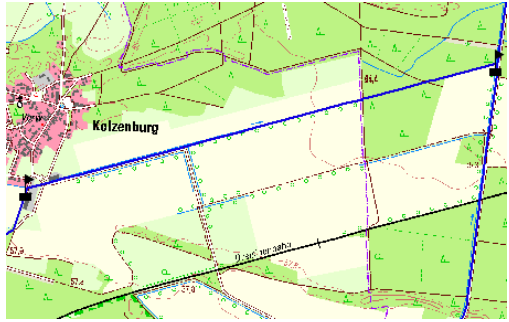
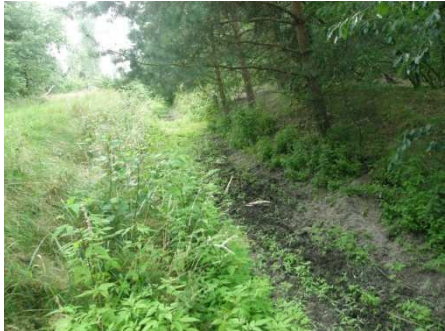
von der Einmündung in den Jänickendorfer Schleusengraben bis südlich von Kolzenburg				
<b>Bestand C-Bericht</b>	LAWA-Typ	Typ 0 (künstliches Gewässer)			
	Kategorie	künstlich			
	Zielerreichung Ökologie	k.A.			
	Zielerreichung Chemie	wahrscheinlich			
<b>Aktueller Zustand (2009)</b>	LAWA-Typ-Vorschlag	Typ 0 (künstliches Gewässer)			
	Kategorie-Vorschlag	künstlich			
	Entwicklungstyp (ökologisches Potenzial)	Typ 14k (Sandgeprägte Tieflandbäche)			
	Hydromorphologische Qualitätskomponente	Gewässerstrukturgüte	Hydrologische Zustandsklasse	Ökologische Durchgängigkeit	
		GK 3	ZK 5	nein	
Defizit	-1	-3	-3		
<b>Beschreibung</b>	naturfern ausgebauter Graben ohne Eigendynamik, Teilbereiche Uferböschungen einseitig mit dichter Gehölzreihe aus Erlen bestanden

<b>Belastungen</b>	geradliniger und stark eingetiefter Graben im Trapezprofil ausgebaut, kein ausreichender Gewässerrandstreifen, Nährstoffeinträge aus angrenzender landwirtschaftlicher Nutzung, stellenweise ohne Wasserführung, ökologische Durchgängigkeit nicht gegeben, Teilbereich parallele Asphaltstraße				
<b>Restriktionen</b>	– angrenzende landwirtschaftliche Nutzungen				
<b>Entwicklungsziele</b>	<ul style="list-style-type: none"> <li>– Verbesserung des Wasserrückhalts</li> <li>– Verbesserung der Gewässergüte</li> <li>– Verbesserung der Gewässerstruktur</li> <li>– Förderung der Beschattung</li> </ul>

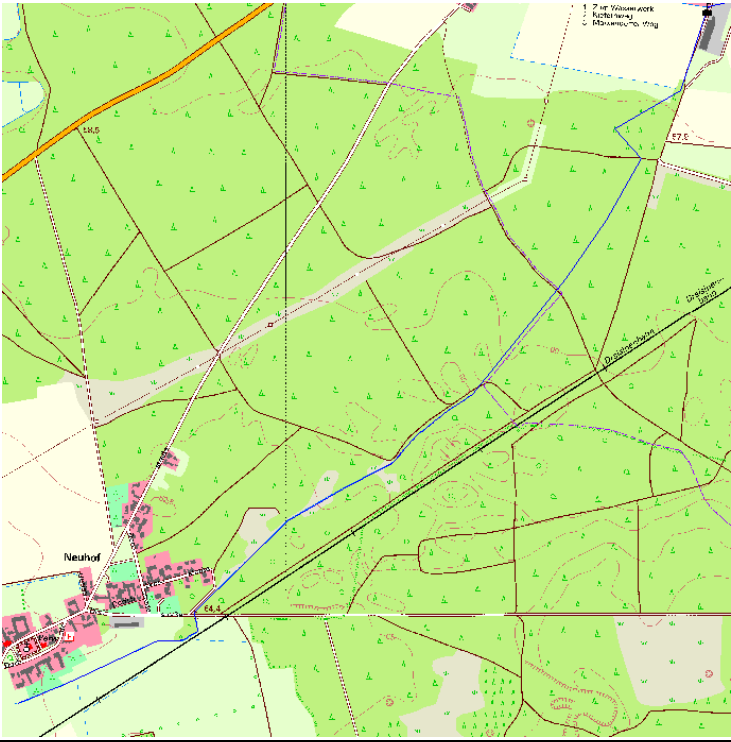
südlich von Kolzenburg bis vorgegebenes Routenende Ortsrand Neuhof			
<b>Bestand C-Bericht</b>	LAWA-Typ	Typ 0 (künstliches Gewässer)		
	Kategorie	künstlich		
	Zielerreichung Ökologie	k.A.		
	Zielerreichung Chemie	wahrscheinlich		
<b>Aktueller Zustand (2009)</b>	LAWA-Typ-Vorschlag	-		
	Kategorie-Vorschlag	-		
	Hydromorphologische Qualitätskomponente	Gewässerstrukturgüte	Hydrologische Zustandsklasse	Ökologische Durchgängigkeit
		k.A.	k.A.	k.A.
	Defizit	k.A.	k.A.	k.A.
<b>Beschreibung</b>	vorgegebener Abschnitt laut Routenthema im Gelände nicht oder nur teilweise (Oberlauf) aufzufinden, die beginnende Verrohrung am Planungsabschnitt P01 endet bzw. beginnt an einem anderen Grabenstück			
<b>Belastungen</b>	-

<b>Restriktionen</b>	-			
<b>Entwicklungsziele</b>	k.A., Bewirtschaftungsende am Ende des Abschnittes DE584242_852_P01
