Gewässerentwicklungskonzept Nuthe

Karte 3-2: Hydrologischer Zustand

Abschnitt:
Blatt 4 von 4

Stand Januar 2011

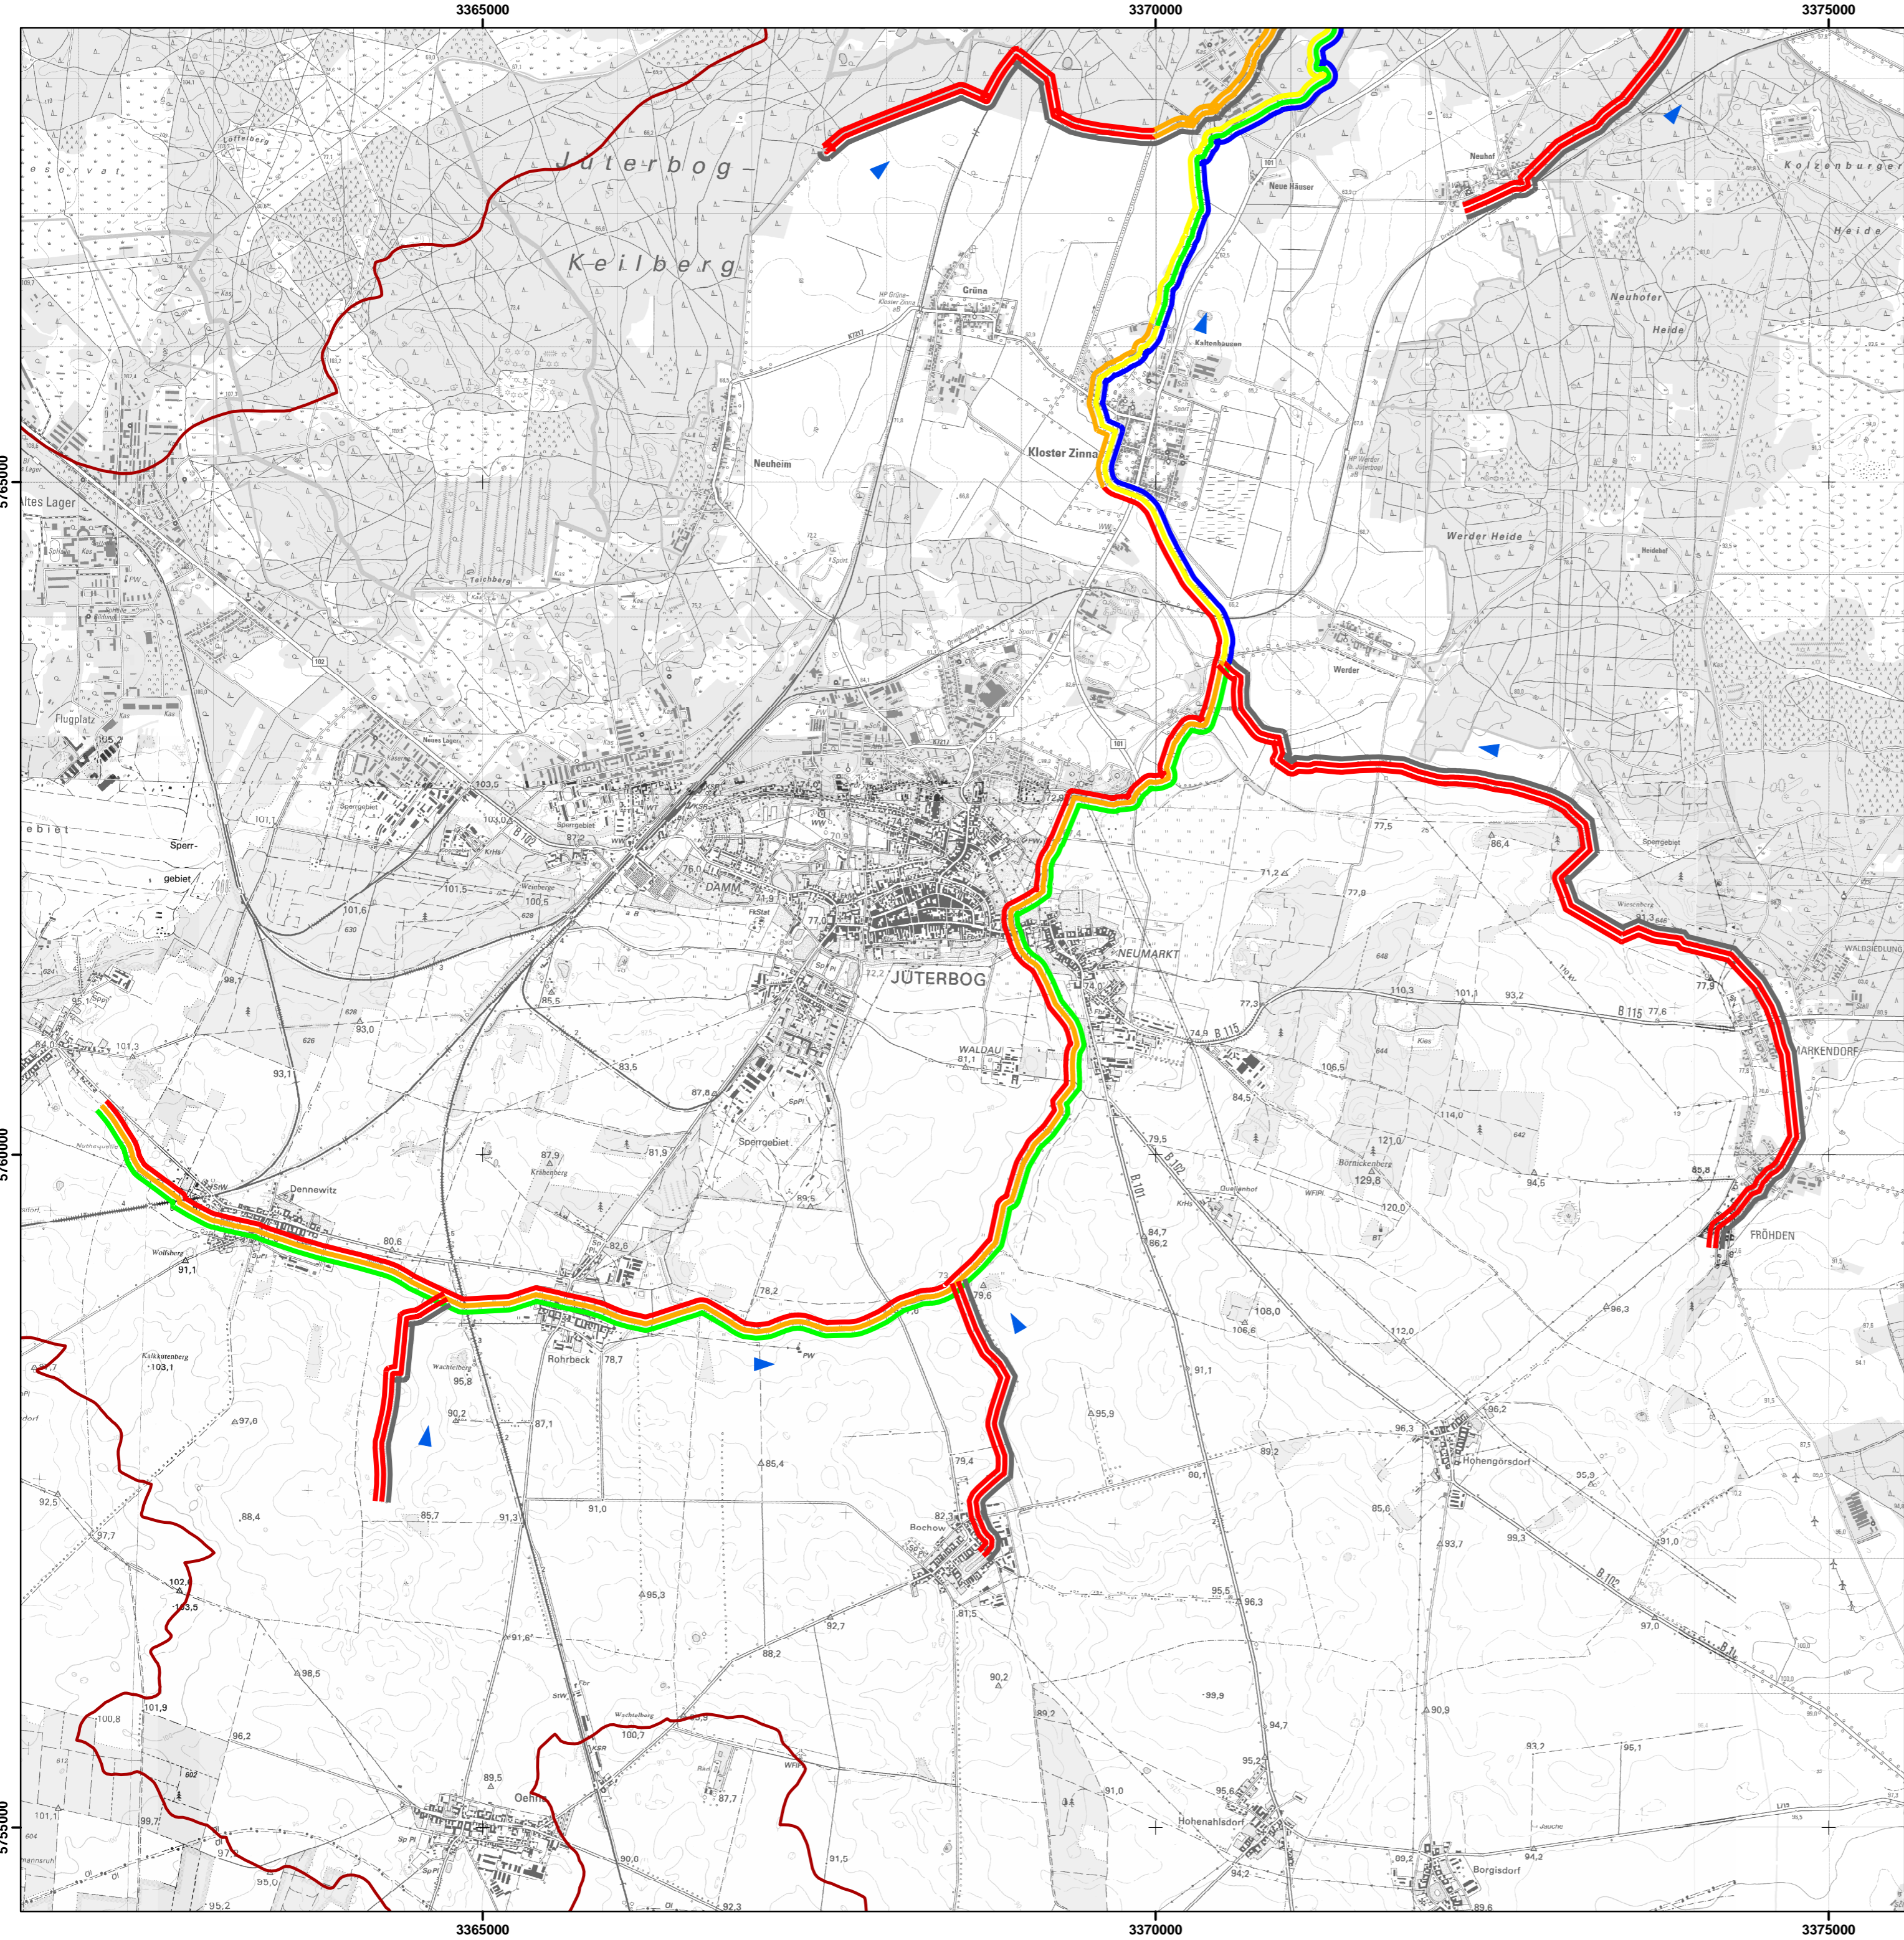
Banddarstellung der Zustandsklassen

- Fließgeschwindigkeit-Zustandsklasse (Linie in Fließrichtung links außen)
- Hydrologische Zustandsklasse
- Abfluss-Zustandsklasse (Linie in Fließrichtung rechts außen)
