Gewässerentwicklungskonzept Nuthe

Karte 3-3: Gewässerstrukturkartierung - Bewertung nach WRRL

Abschnitt:
Blatt 1 von 4

Stand Mai 2011

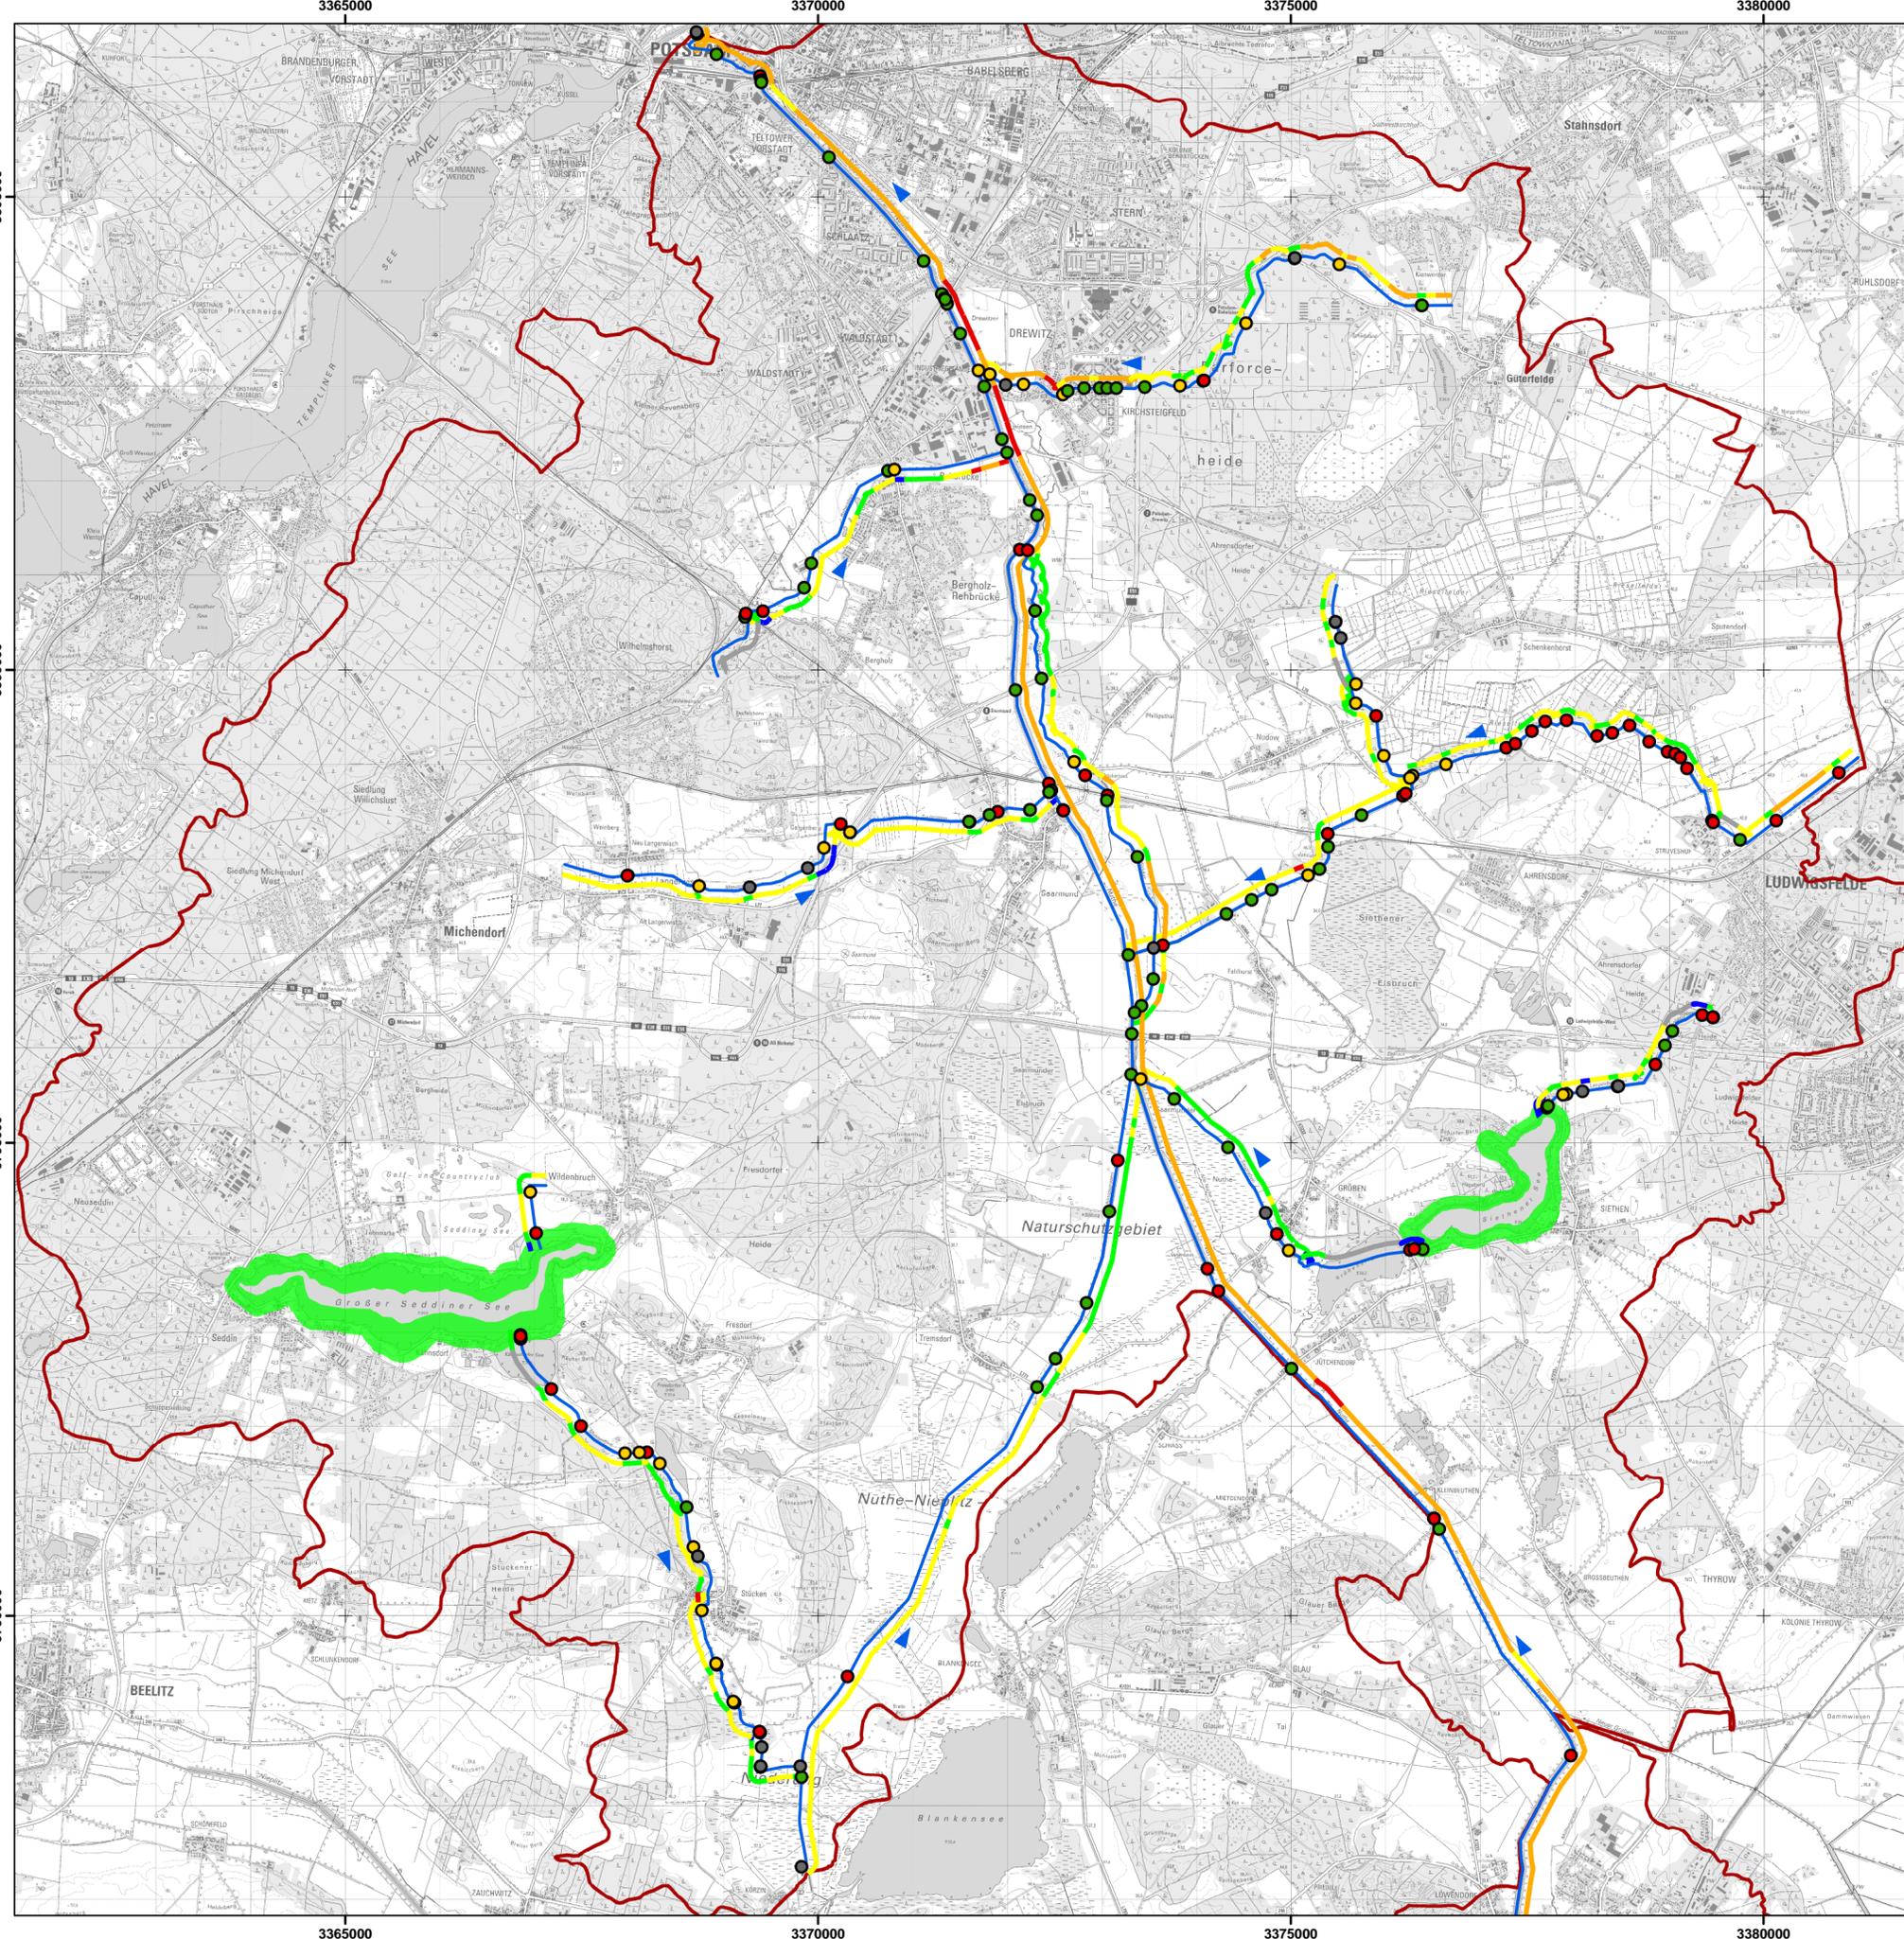
Gewässerstrukturgüteklassen (in Fließrichtung rechts außen)

Seeufergüteklasse nach AGBU e.V.

ökologische Durchgängigkeit Bauwerke
