# Gewässerentwicklungskonzept Nuthe

Karte 3-3: Gewässerstrukturkartierung - Bewertung nach WRRL

Abschnitt:  
Blatt 2 von 4

Stand Mai 2011

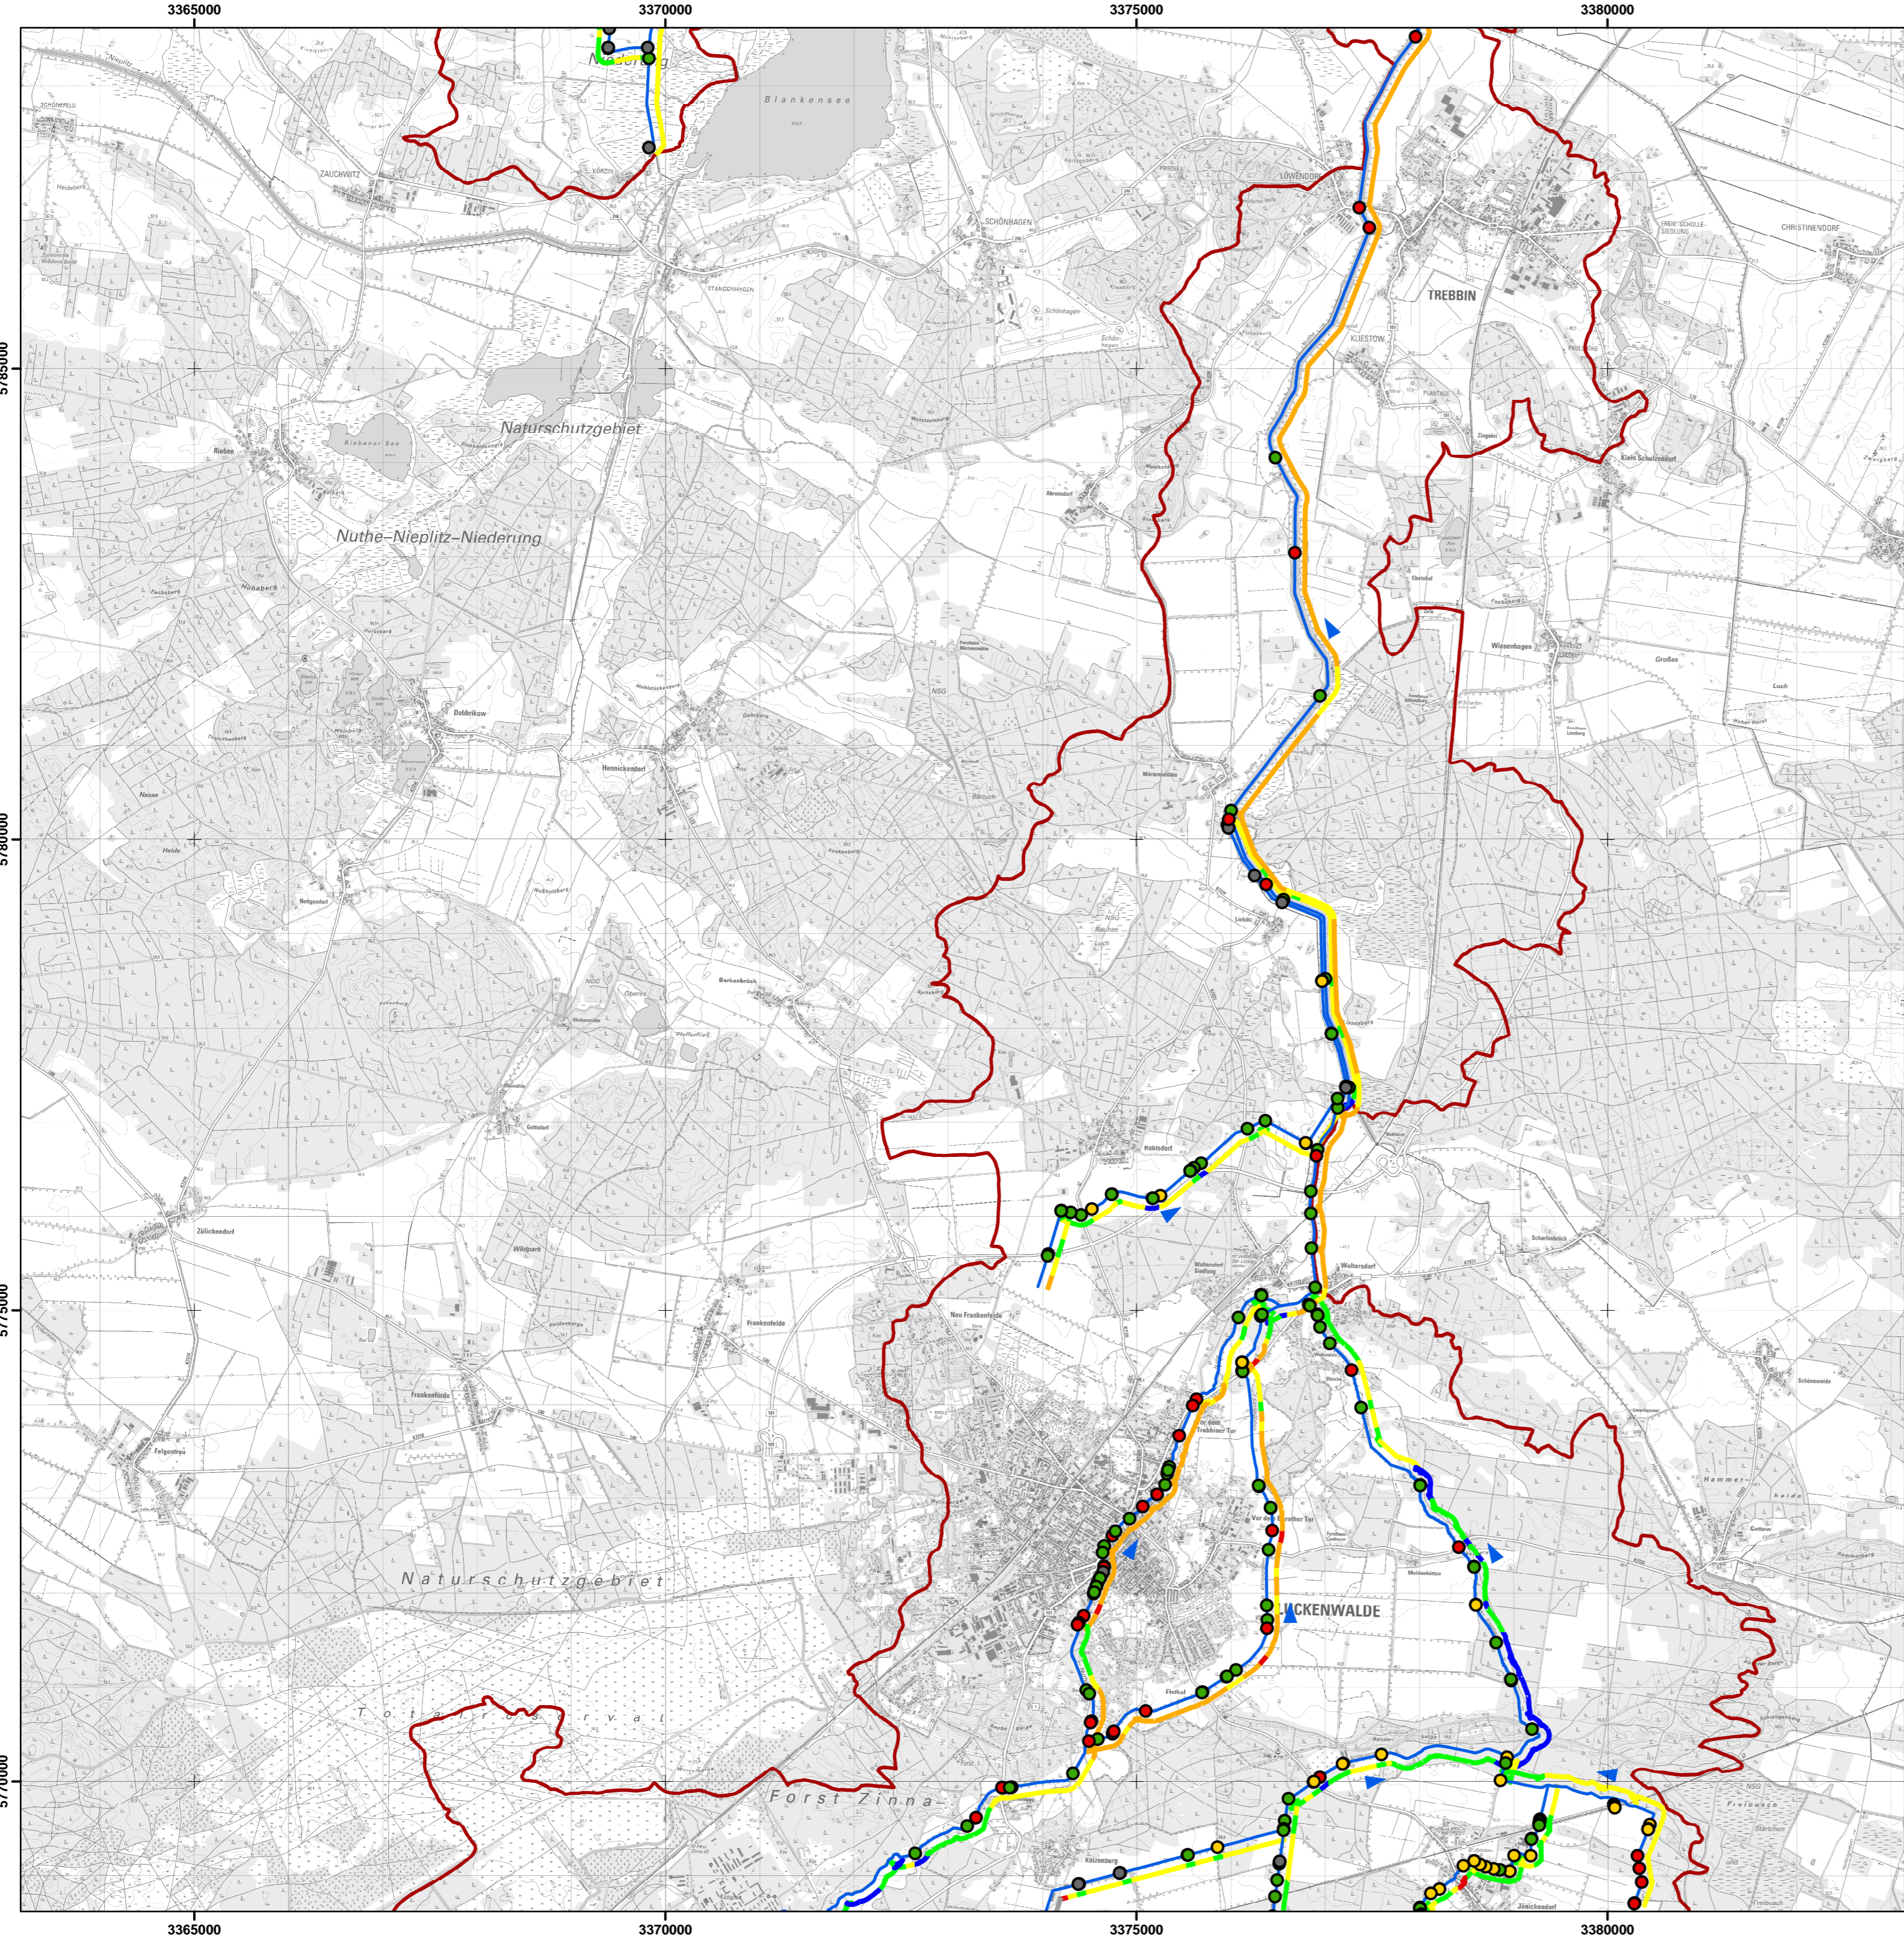
Gewässerstrukturgüteklassen (in Fließrichtung rechts außen)

Seeufergüteklasse nach AGBU e.V.

ökologische Durchgängigkeit Bauwerke
