Gewässerentwicklungskonzept Nuthe

Karte 6-4: Defizite

Abschnitt:
Blatt 2 von 4

Stand Februar 2011

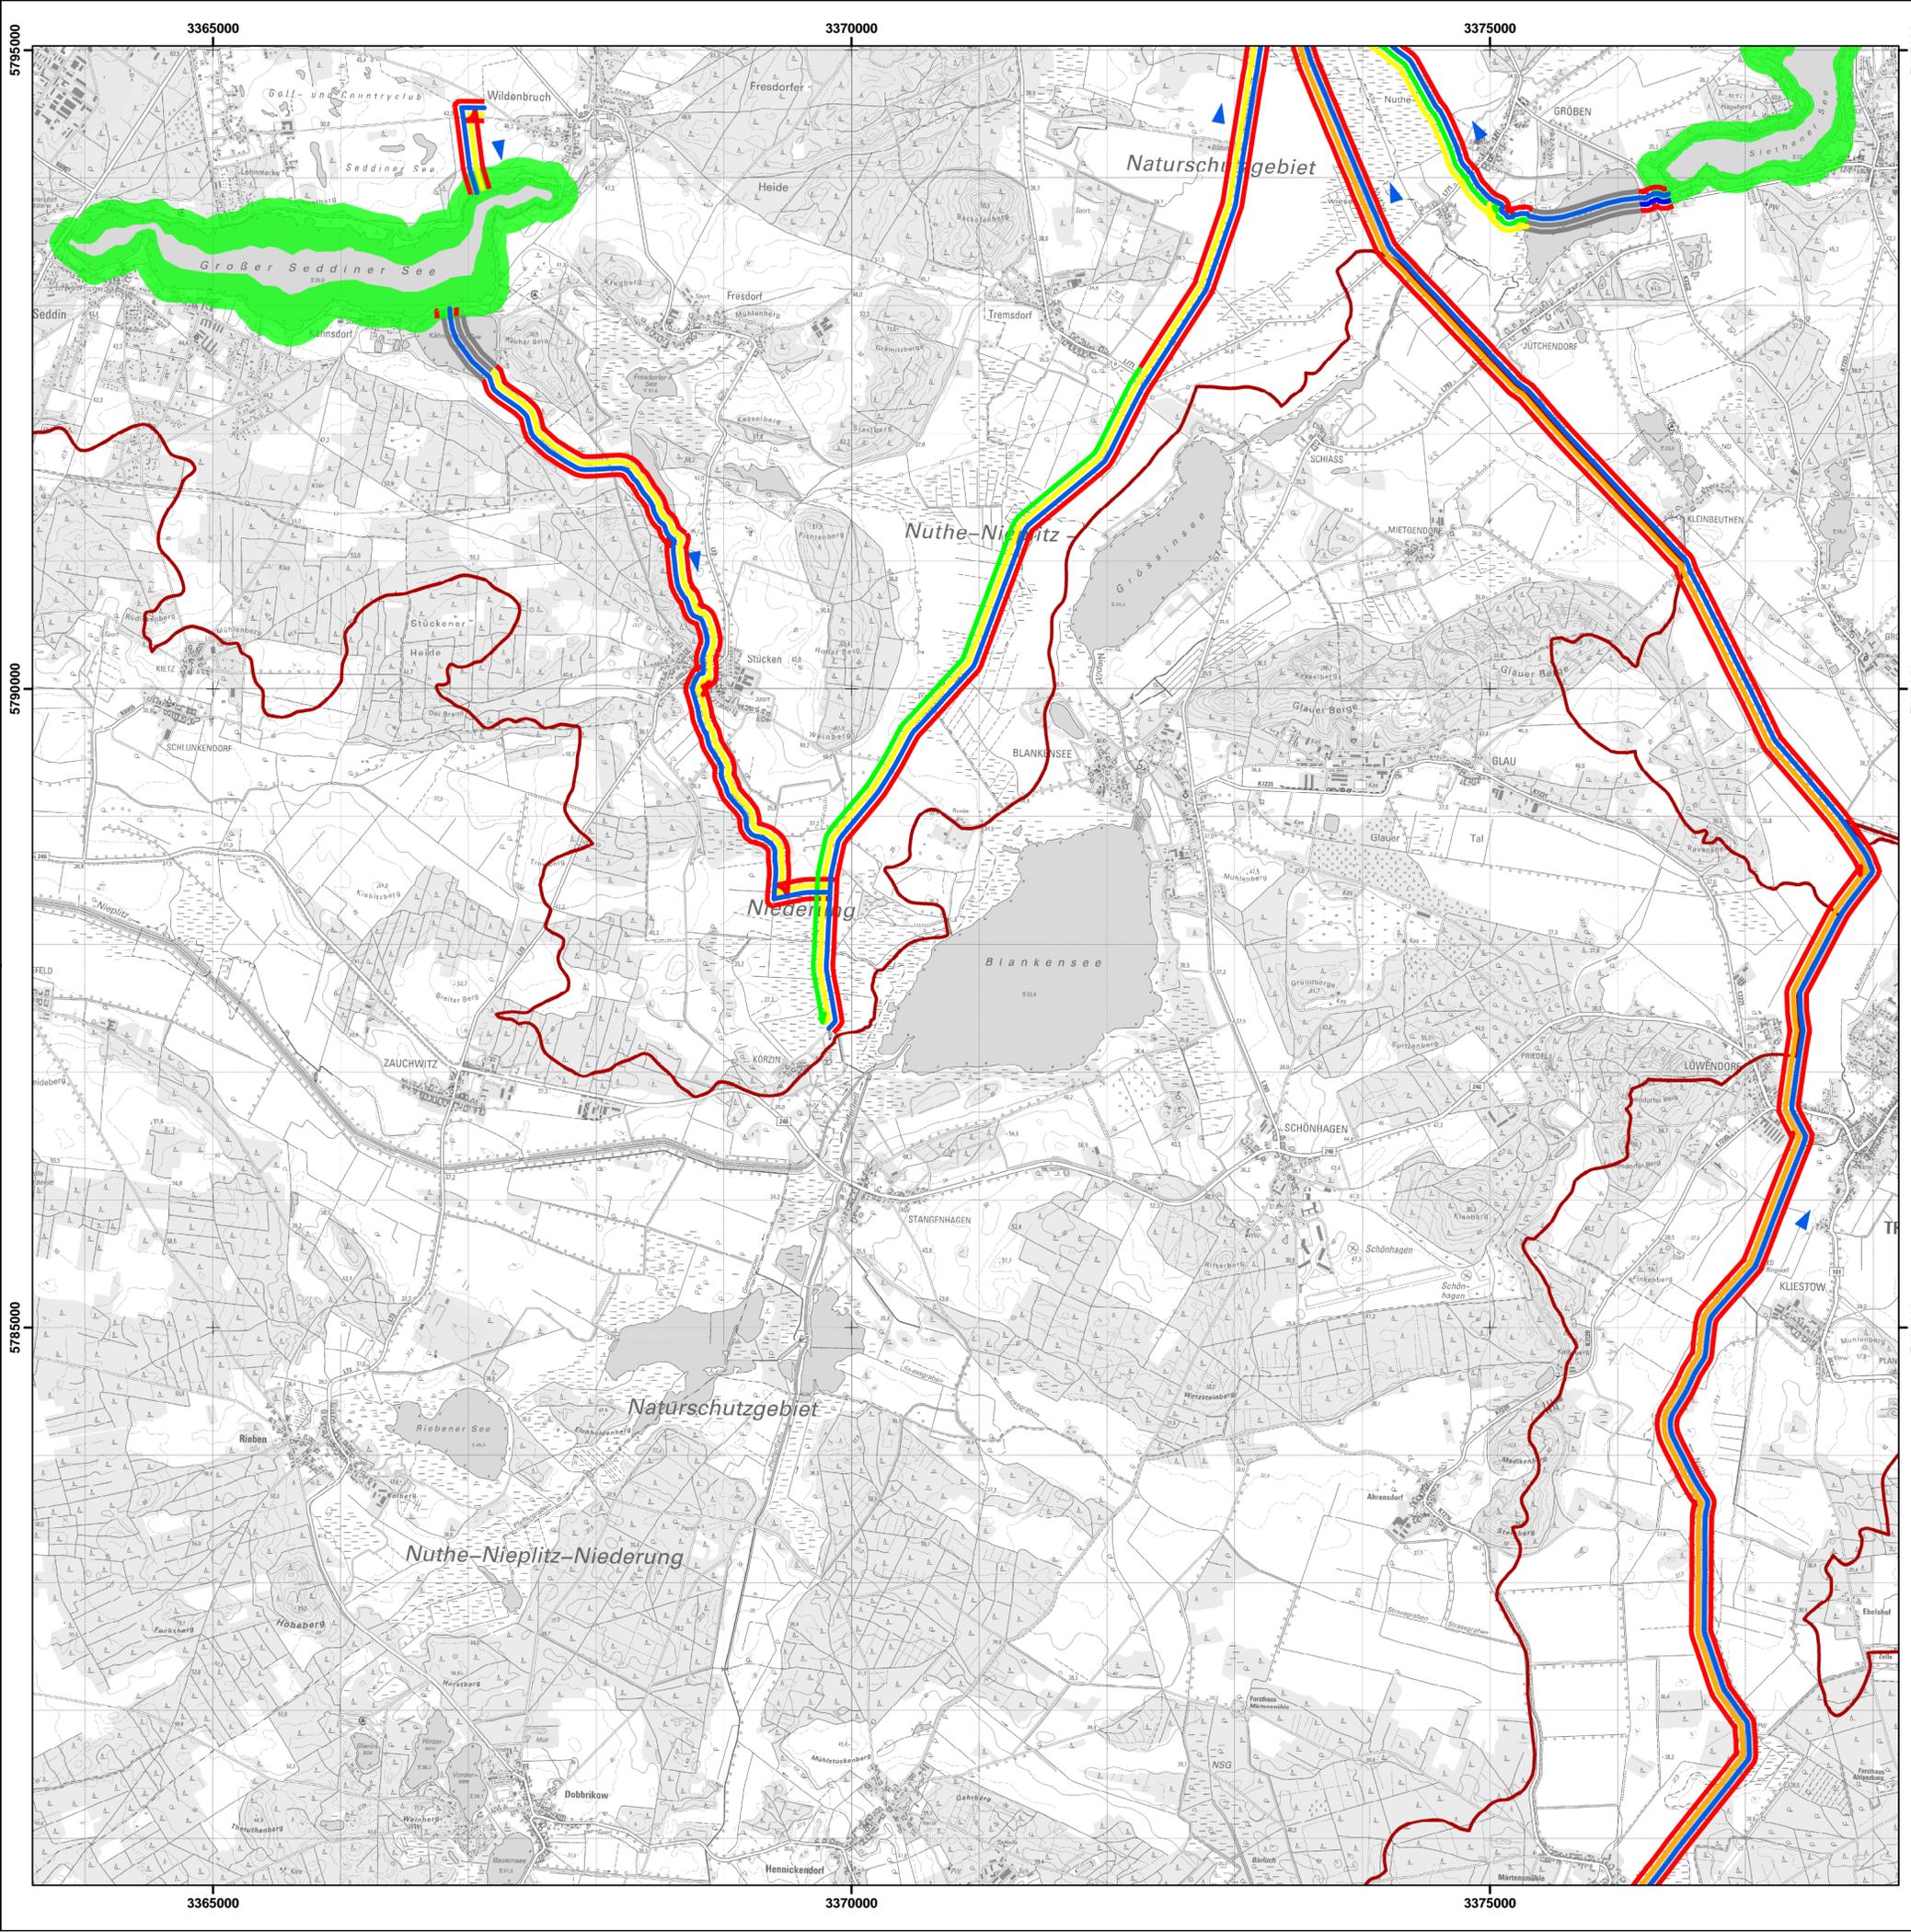
Banddarstellung der hydromorphologischen Qualitätskomponenten

- Durchgängigkeit (Linie in Fließrichtung links außen)
- Morphologie (Linie in Fließrichtung links innen)
- WRRL-berichtspflichtiges Fließgewässer
- Wasserhaushalt (Linie in Fließrichtung rechts außen)
