Gewässerentwicklungskonzept Nuthe

Karte 7-1: Maßnahmen und Prioritäten - Nuthe (584_41 - P01)

Abschnitt:
Blatt 1 von 15

Stand Oktober 2011

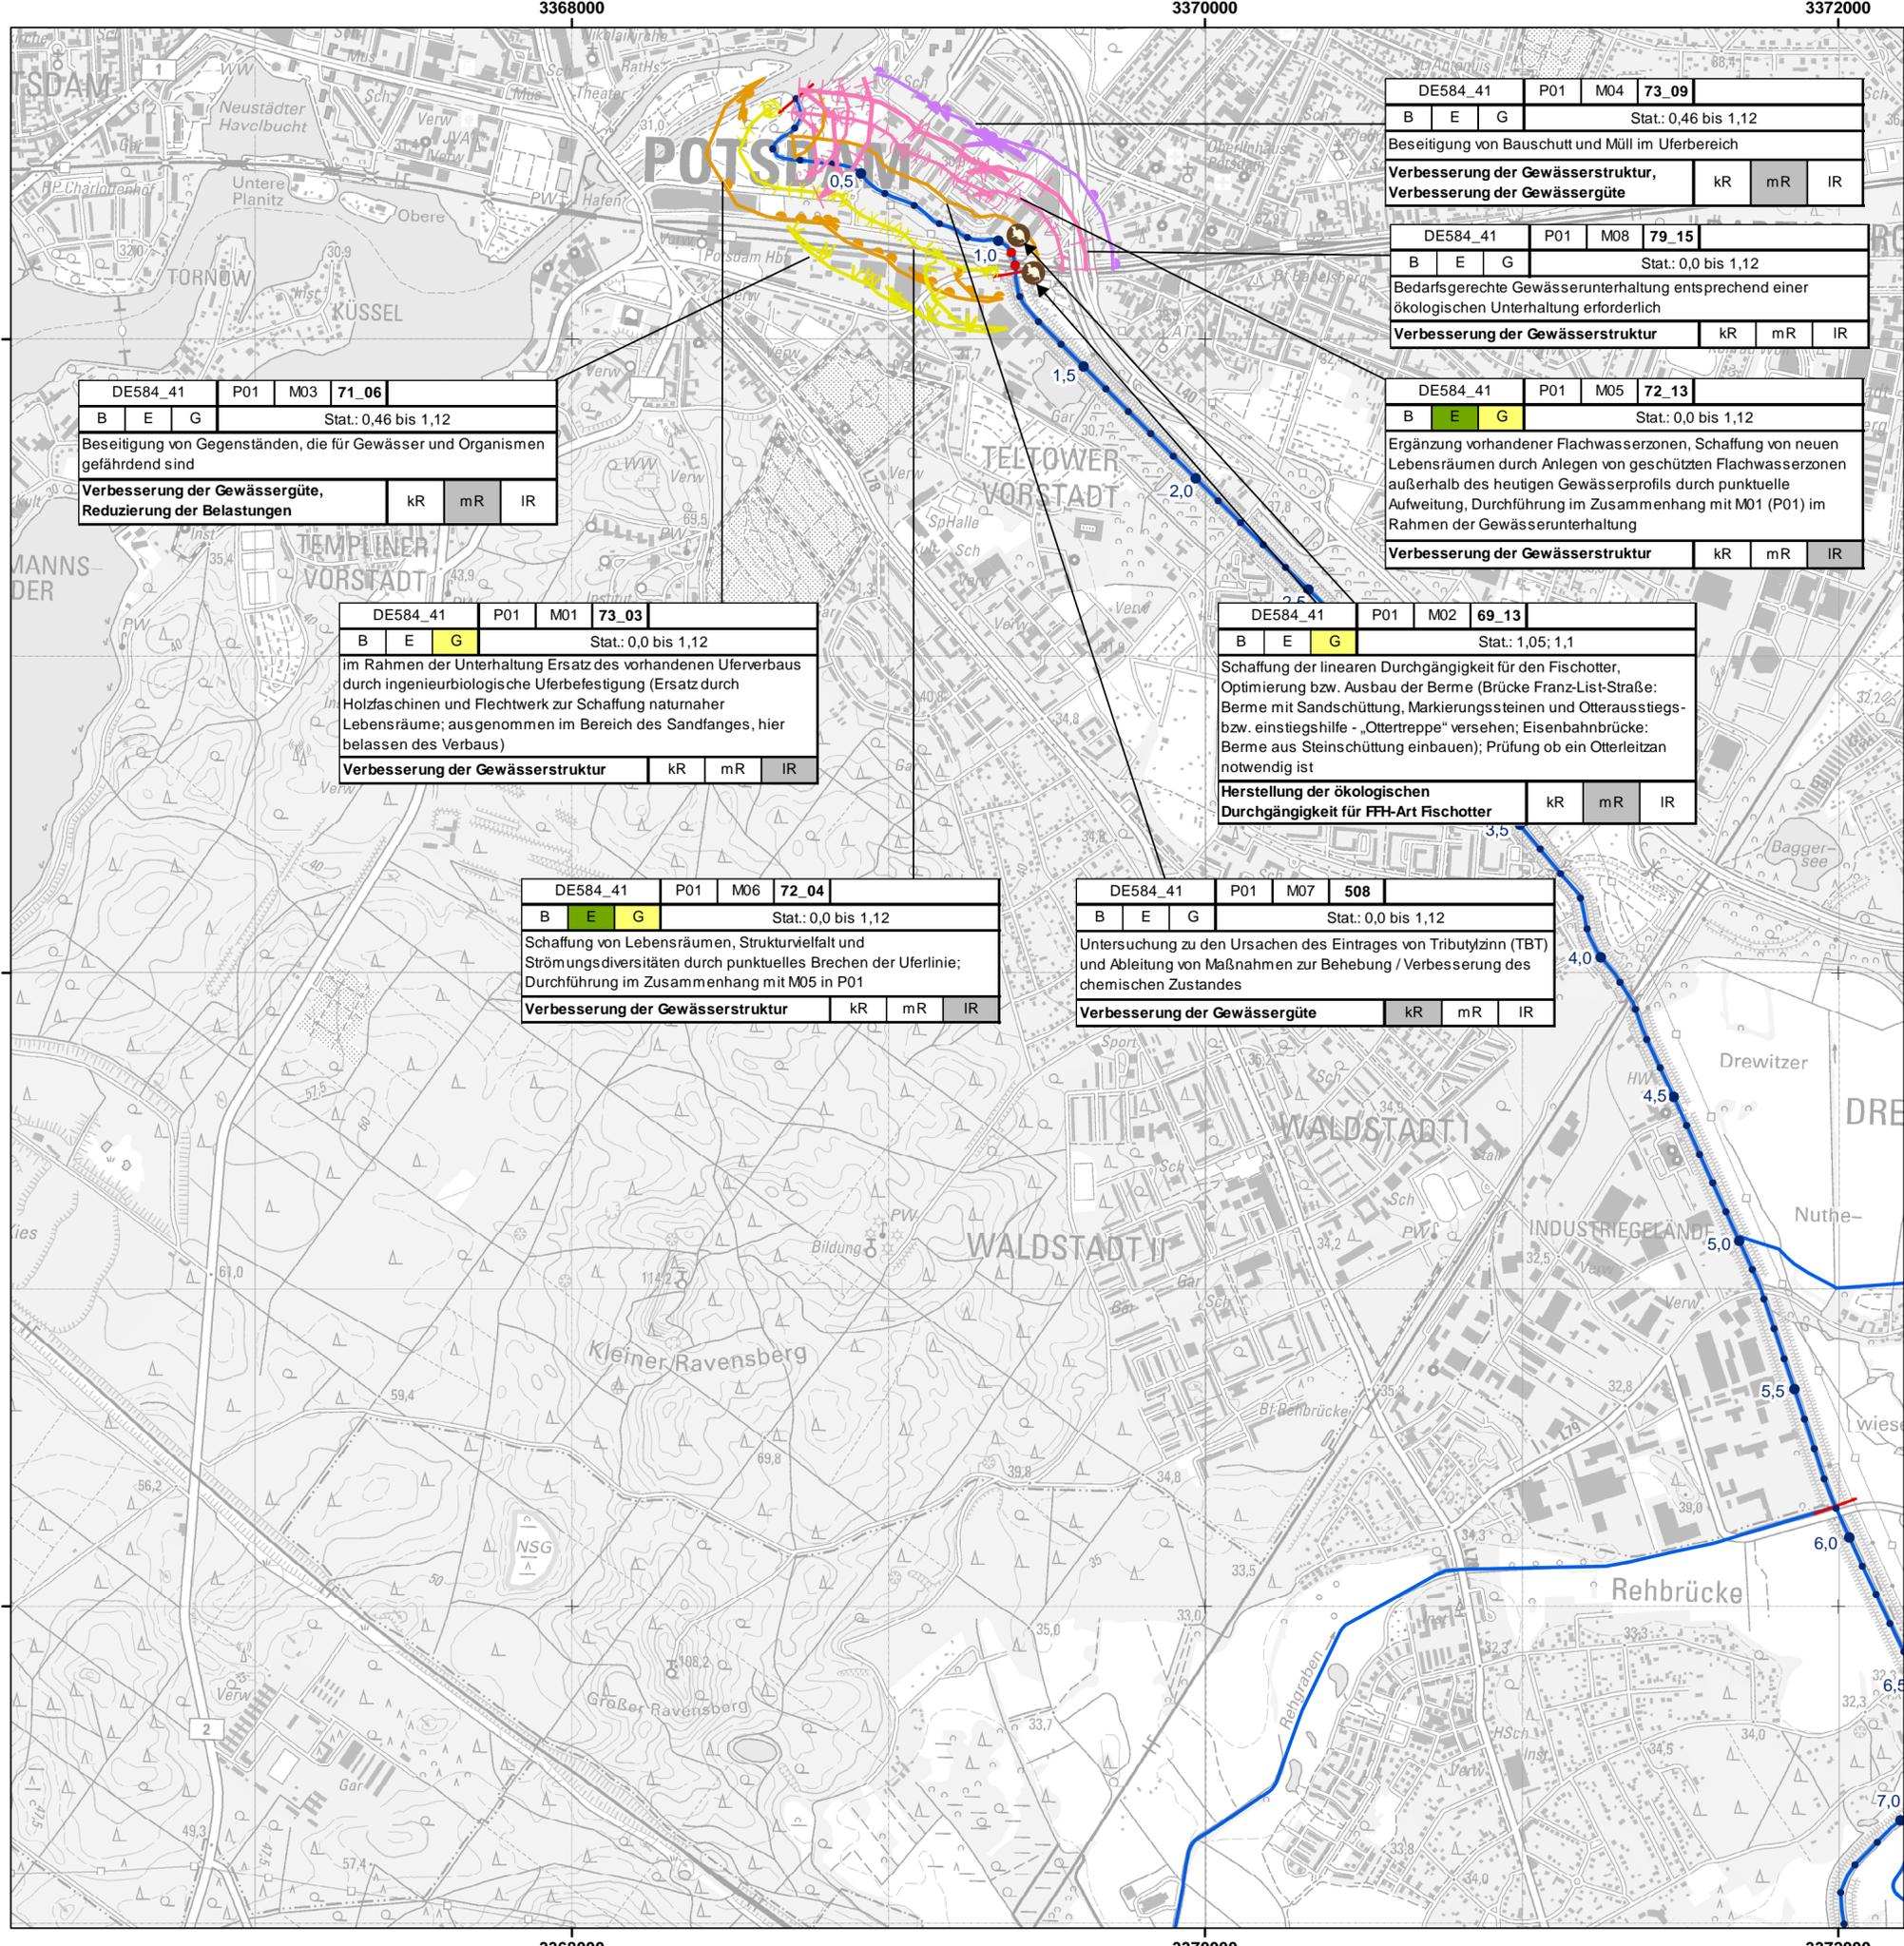
DE584_41	P01	M03	71_06	
B	E	G	Stat.: 0,46 bis 1,12	
Beseitigung von Gegenständen, die für Gewässer und Organismen gefährdend sind				
Verbesserung der Gewässergüte, Reduzierung der Belastungen		kR	mR	IR

DE584_41	P01	M01	73_03	
B	E	G	Stat.: 0,0 bis 1,12	
im Rahmen der Unterhaltung Ersatz des vorhandenen Uferverbau durch ingenieurbioologische Uferbefestigung (Ersatz durch Holzfaschinen und Flechtwerk zur Schaffung naturnaher Lebensräume; ausgenommen im Bereich des Sandfanges, hier belassen des Verbau)				
Verbesserung der Gewässerstruktur		kR	mR	IR

DE584_41	P01	M06	72_04	
B	E	G	Stat.: 0,0 bis 1,12	
Schaffung von Lebensräumen, Strukturvielfalt und Strömungsdiversitäten durch punktuelles Brechen der Uferlinie; Durchführung im Zusammenhang mit M05 in P01				
Verbesserung der Gewässerstruktur		kR	mR	IR

DE584_41	P01	M07	508	
B	E	G	Stat.: 0,0 bis 1,12	
Untersuchung zu den Ursachen des Eintrages von Tributylzinn (TBT) und Ableitung von Maßnahmen zur Behebung / Verbesserung des chemischen Zustandes				
Verbesserung der Gewässergüte		kR	mR	IR

DE584_41	P01	M04	73_09	
B	E	G	Stat.: 0,46 bis 1,12	
Beseitigung von Bauschutt und Müll im Uferbereich				
Verbesserung der Gewässerstruktur, Verbesserung der Gewässergüte		kR	mR	IR

DE584_41	P01	M08	79_15	
B	E	G	Stat.: 0,0 bis 1,12	
Bedarfsgerechte Gewässerunterhaltung entsprechend einer ökologischen Unterhaltung erforderlich				
Verbesserung der Gewässerstruktur		kR	mR	IR

DE584_41	P01	M05	72_13	
B	E	G	Stat.: 0,0 bis 1,12	
Ergänzung vorhandener Flachwasserzonen, Schaffung von neuen Lebensräumen durch Anlegen von geschützten Flachwasserzonen außerhalb des heutigen Gewässerprofils durch punktuelle Aufweitung, Durchführung im Zusammenhang mit M01 (P01) im Rahmen der Gewässerunterhaltung				
Verbesserung der Gewässerstruktur		kR	mR	IR

DE584_41	P01	M02	69_13	
B	E	G	Stat.: 1,05; 1,1	
Schaffung der linearen Durchgängigkeit für den Fischotter, Optimierung bzw. Ausbau der Berme (Brücke Franz-List-Straße: Berme mit Sandschüttung, Markierungssteinen und Otterausstiegs- bzw. einstiegshilfe - „Ottertreppe“ versehen; Eisenbahnbrücke: Berme aus Steinschüttung einbauen); Prüfung ob ein Otterleitzan notwendig ist				
Herstellung der ökologischen Durchgängigkeit für FFH-Art Fischotter		kR	mR	IR
