## Alte Schlaube – Abschnitt AS\_02 integrierte Maßnahmenplanung (2)

# Alte Schlaube – Abschnitt AS\_03 Infos zur Bestandssituation

# Brieskower Alte Schlaube

# Brieskower Kanal

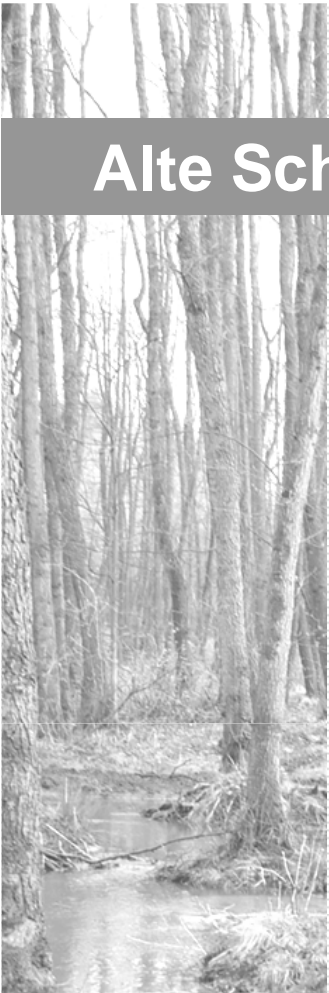
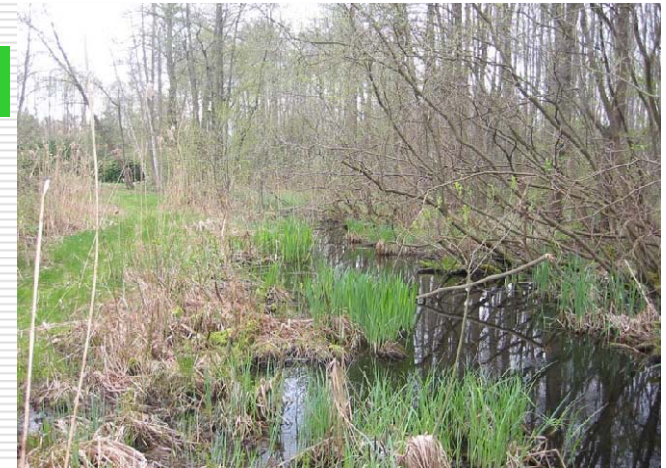
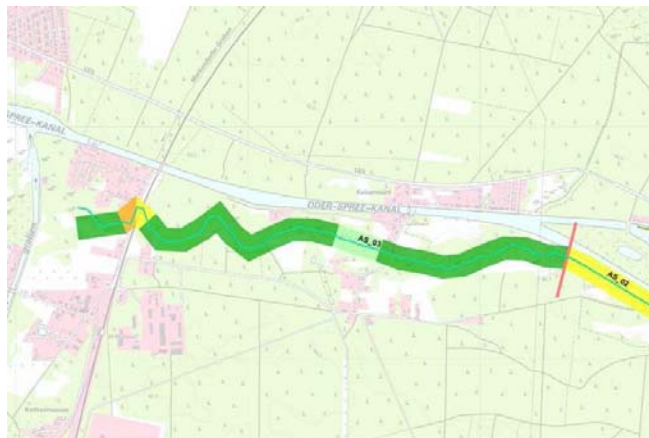
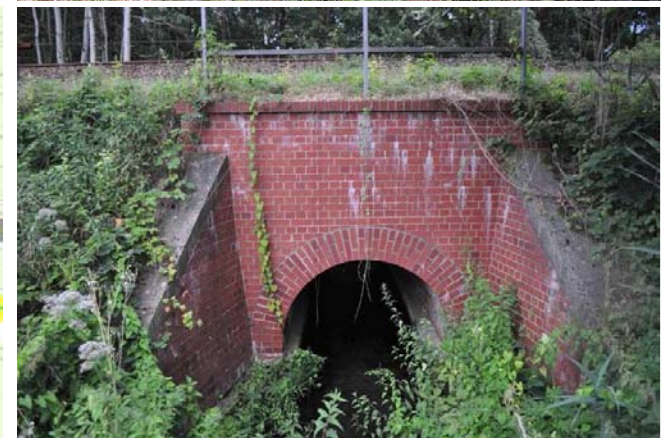
Gesamtbewertung: Güteklasse [GK] 3 (mäßig verändert)

Sohle: GK 4 bis GK 5

Ufer: GK 1 bis GK 3

Land: überwiegend GK 1

**Defizit: 0 -> kein Handlungsbedarf gem. WRRL**

Durchgängigkeit: **gegeben** (Fische + MZB)

sonstiges: vollständig innerhalb FFH-Gebiet „Unteres Schlaubetal Ergänzung“, wird gesäumt von FFH-LRT (Auwald), innerhalb Niedermoor (+/- kein San.-Bedarf), kein Defizit bei BQK!

Maßn.-ID	Maßnahmenbeschreibung	Stationierung		Bemerkung/ Begründung	Priorität	Kosten (€)
		von	bis			
69_09	Verrohrung öffnen oder umgestalten	3.600	3.700	Bahndurchlass Müllrose nicht fischottergerecht	hoch	30.000

aus Sicht der WRRL keine Maßnahmen erforderlich!

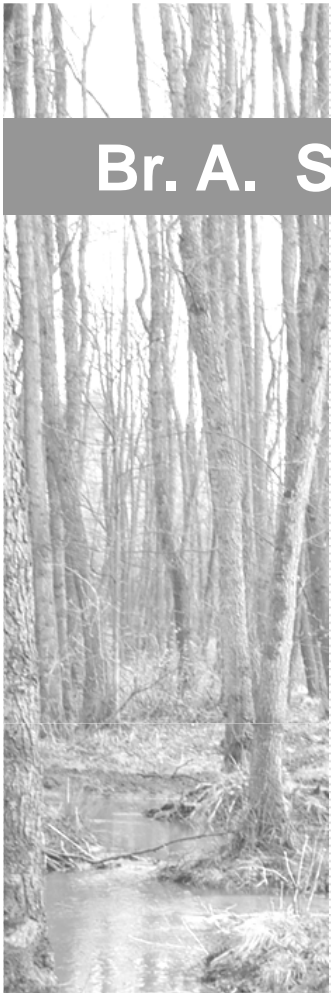
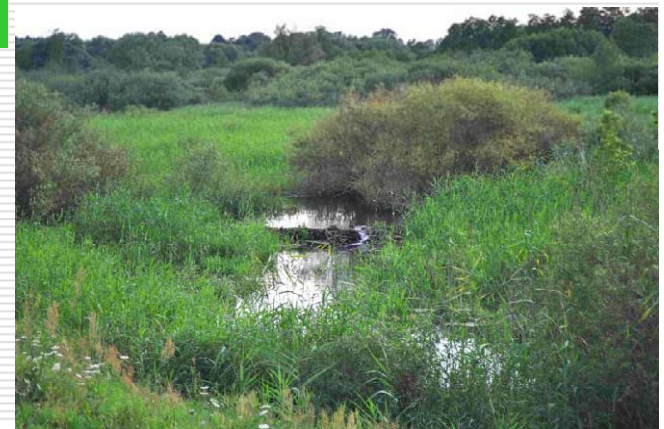
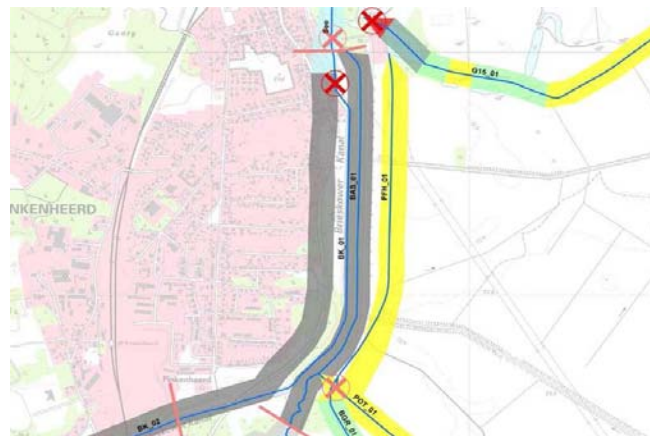
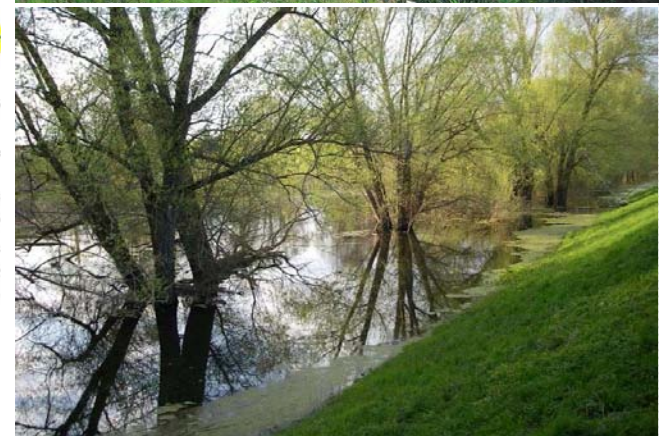
# Br. A. Schlaube – Abschnitt BAS\_01 Infos zur Bestandssituation

Gesamtbewertung: keine, da Parameter Sohle „nicht feststellbar“

Sohle: -

Ufer: GK 3 (mäÙig verändert)

Land: links GK 3, rechts GK 7 (Deich)

Defizit: 0 -> kein Handlungsbedarf gem. WRRL

Durchgängigkeit: gegeben

sonstiges: innerhalb Vogelschutzgebiet „Mittlere Oderniederung“ und vollständig im FFH-Gebiet „Unteres Schlaubetal Ergänzung“, wird gesäumt von FFH-LRT (Auwald), im Rückstaubereich der Oder

Maßn.-ID	Maßnahmenbeschreibung	Stationierung		Bemerkung/Begründung	Priorität	Kosten (€)
		von	bis			
61_06	Wasserüberleitung einrichten/optimieren	(5.000)	(5.050)	Abflusssteuerung Klixmühle zugunsten Brieskower Alte Schlaube (vgl. BAS_04), dies wirkt sich auch im Planungsabschnitt BAS_01 positiv aus!	sehr hoch	-

aus Sicht der WRRL keine Maßnahmen erforderlich!

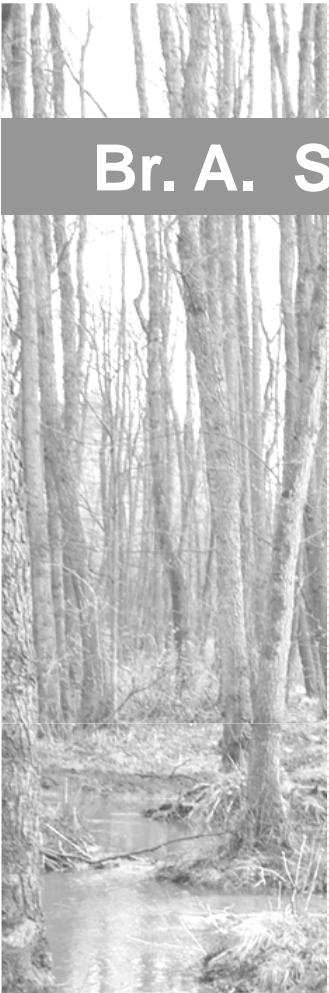
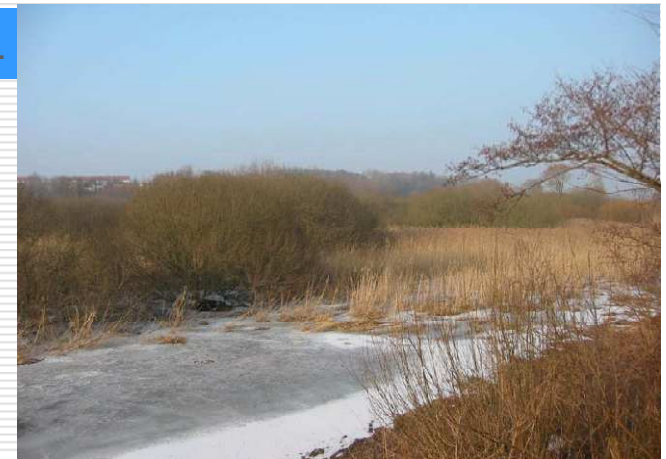
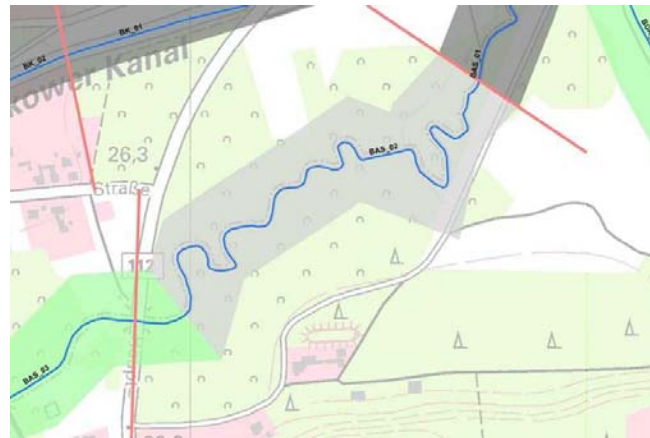
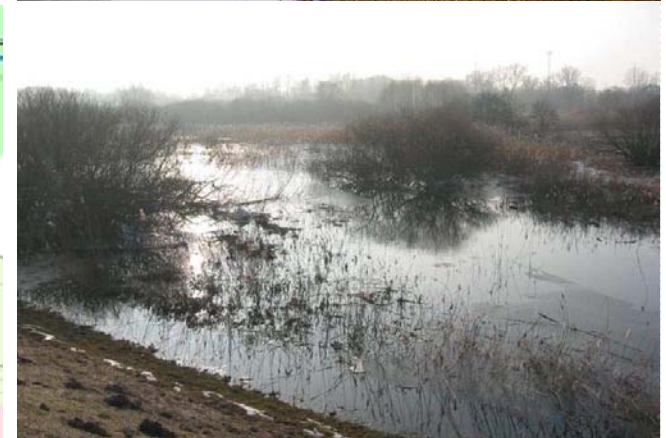
# Br. A. Schlaube – Abschnitt BAS\_02 Infos zur Bestandssituation

Gesamtbewertung: GK1 (unverändert) bis GK 2 (gering verändert); geschätzt, da Abschnitt nicht zugänglich!

Sohle: -  
Ufer: -  
Land: -

Defizit: +1 -> kein Handlungsbedarf gem. WRRL

Durchgängigkeit: **gegeben**

sonstiges: vollständig innerhalb FFH-Gebiet „Unteres Schlaubetal Ergänzung“, wird stw. gesäumt von FFH-LRT (Auwald), im Rückstaubereich der Oder, innerhalb Niedermoorbereich (kein San.-Bedarf)

Maßn.-ID69	Maßnahmenbeschreibung	Stationierung		Bemerkung/Begründung	Priorität	Kosten (€)
		von	bis			
61_06	Wasserüberleitung einrichten/optimieren	(5.000)	(5.050)	Abflusssteuerung Klixmühle zugunsten Brieskower Alte Schlaube (vgl. BAS_04), dies wirkt sich auch im Planungsabschnitt BAS_01 positiv aus!	sehr hoch	-

aus Sicht der WRRL keine Maßnahmen erforderlich!

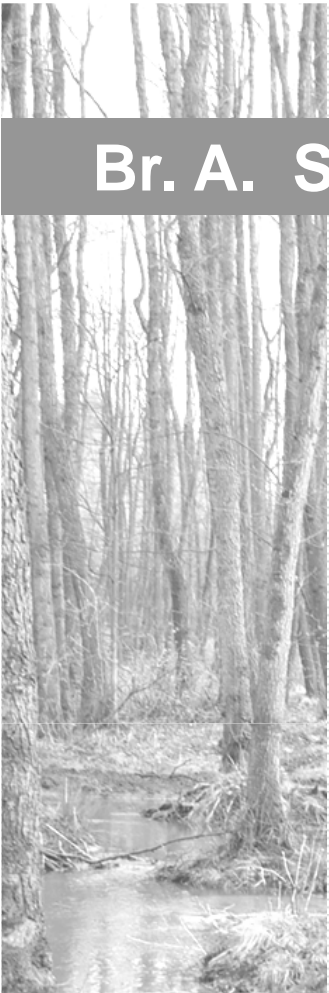
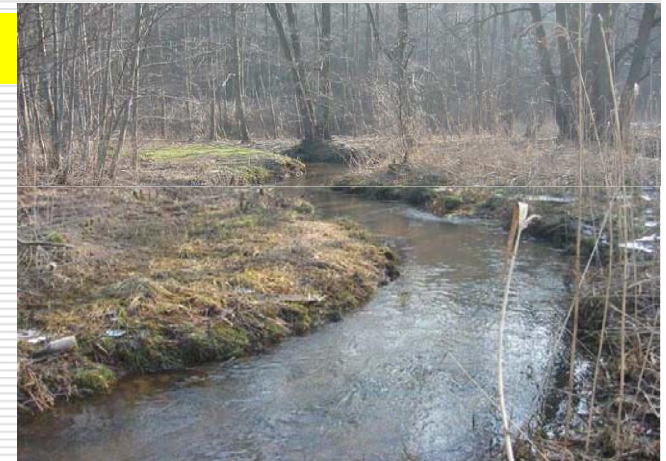
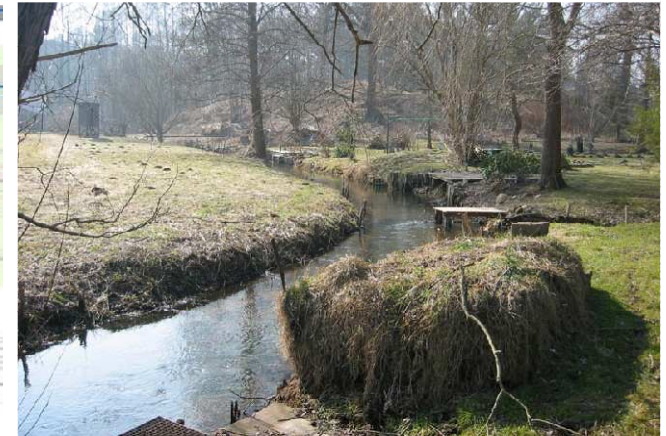
# Br. A. Schlaube – Abschnitt BAS\_03 Infos zur Bestandssituation

Gesamtbewertung: überwiegend Güteklasse [GK] 4 (deutlich verändert)  
teilweise GK 5 (stark verändert)

Sohle: GK 4 bis GK 6

Ufer: heterogen (GK 2 bis GK 6)

Land: GK 1 bis GK 3

Defizit: -1 -> Handlungsbedarf gem. WRRL

Durchgängigkeit: **gegeben** (Fische + MZB)

sonstiges: innerhalb FFH-Gebiet „Unteres  
Schlaubetal Ergänzung“, wird stw. gesäumt von  
FFH-LRT (Auwald)

Maßn.-ID	Maßnahmenbeschreibung	Stationierung		Bemerkung/Begründung	Priorität	Kosten (€)
		von	bis			
70_01	Gewässerentwicklungskorridor ausweisen	2.400	4.000	Zielkorridorbreite 50m, bei linksseitig angrenzenden Privatgärten Ausweisung nur rechtsseitig	hoch	-
70_02	Flächenerwerb für Gewässerentwicklungskorridor	2.400	4.000	Zielkorridorbreite 50m, bei linksseitig angrenzenden Privatgärten Erwerb nur rechtsseitig	hoch	130.000
70_03	Nutzungsänderung im Entwicklungskorridor (z.B. Weidewirtschaft einstellen)	2.400	4.000	bei linksseitig angrenzenden Privatgärten Nutzungsänderung nur rechtsseitig	hoch	-
70_06	Strömungslenker einbauen (z.B. Palisaden, Totholz)	3.300	4.000	in siedlungstangierten Abschnitten, Strömung auf das rechte Ufer lenken	hoch	5.000
70_08 61_06	Steuerung naturnaher Abflussverhältnisse zur Initiierung der Eigendynamik / Wasserüberleitung optimieren	(5.000)	(5.050)	Abflusssteuerung Klixmühle zugunsten Briesk. Alte Schlaube (vgl. BAS_04), dies wirkt sich auch im PA BAS_03 positiv aus!	sehr hoch	-

70_09	Gewässerunterhaltung einstellen, um eine Eigendynamik zu ermöglichen	2.400	3.300	unterhalb der Siedlungsbereiche	hoch	-
71_02	Totholz fest einbauen (vorrangig zur Erhöhung der Strömungs- und Substratdiversität)	3.300	4.000	in siedlungstangierten Abschnitten	hoch	9.000
72_03	Uferverbau entfernen oder lockern (z.B. Mauern, Deckwerke, Verwallungen, Spundwände, Lebendverbau)	3.300	4.000	in siedlungstangierten Abschnitten	sehr hoch	9.000

Maßn.-ID	Maßnahmenbeschreibung	Stationierung		Bemerkung/ Begründung	Priorität	Kosten (€)
		von	bis			
72_04	Uferlinie durch Nischen, Vorsprünge und Randschüttungen punktuell brechen	2.400	4.000	bei angrenzenden Privatgärten nur rechtsseitig	hoch	12.800
72_08	naturnahe Strömungsenker einbauen (z.B. wechselseitige Fallbäume, Totholz-Verkläusungen)	2.400	4.000	in Form von Fallbäumen	sehr hoch	12.800
73_05	Initialpflanzungen für standortheimischen Gehölzsaum	2.800 3.500	3.100 3.800	nur punktuell bei derzeitiger Gehölzarmut	mäßig	7.200
74_01	Primäraue reaktivieren (z.B. durch partielle Einschränkung oder Extensivierung der Auennutzung)	2.400	3.300	nur unterhalb der Siedlungsbereiche	hoch	-
79_01	Gewässerunterhaltungsplan des GUV anpassen / optimieren	2.400	4.000	Intensität deutlich reduzieren	hoch	-
79_02	Gewässerunterhaltung stark reduzieren	2.400	4.000		hoch	-
79_05	keine Grundräumung	2.400	4.000	Sohlaufhöhung erwünscht	hoch	-

79_07	keine Krautung	2.400	4.000	Beschattungsbedingt nicht (mehr) erforderlich	hoch	-
79_08	Böschungsmahd optimieren (z.B. einseitig, terminlich eingeschränkt)	3.300	4.000	auf Höhe der Siedlungsbereiche, sonst keine Böschungsmahd	mäßig	-
79_10	fortgeschrittene Sohl- / Uferstrukturierung belassen / schützen	2.400	4.000	Verschlechterungsverbot beachten: kein neuer wilder Uferbau	mäßig	-
79_11	Ufervegetation erhalten / pflegen	2.400	4.000	standortgerechte Gehölze	mäßig	-

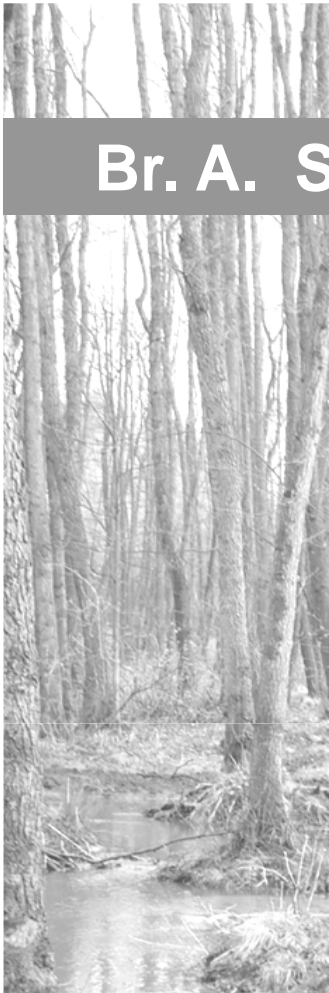
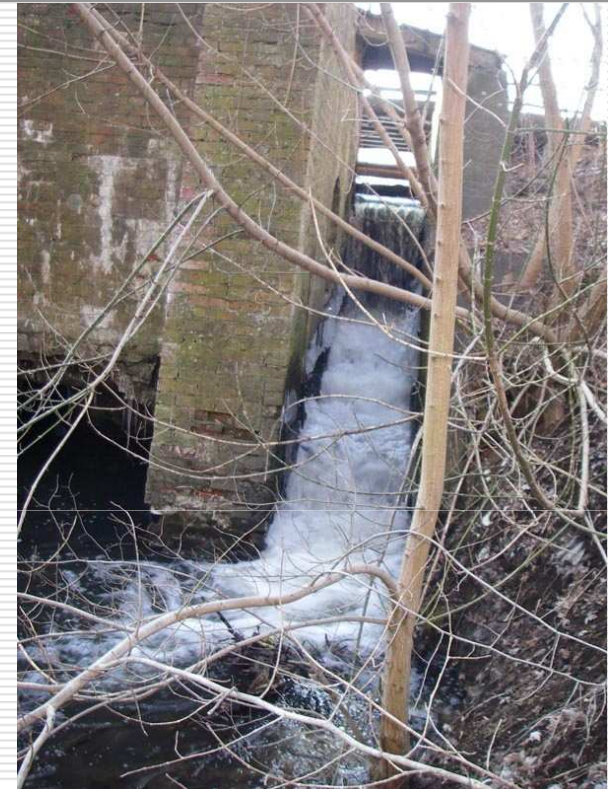
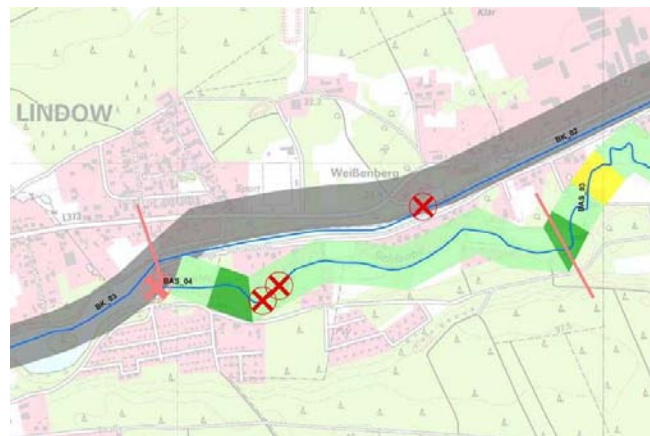
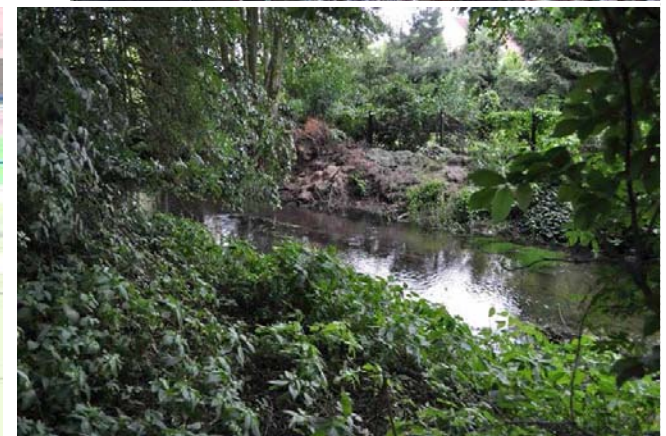
# Br. A. Schlaube – Abschnitt BAS\_04

Gesamtbewertung: Güteklasse [GK] 4  
(deutlich verändert)

Sohle: GK 4

Ufer: li. GK 4-5, re. GK 3-4

Land: li. GK 5-6, re. heterogen

Defizit: -1 -> Handlungsbedarf gem. WRRL

Durchgängigkeit: **nicht gegeben** (Absturz  
Klixmühle, Maschendrahtzäune quer)

sonstiges: innerhalb FFH-Gebiet „Unteres  
Schlaubetal Ergänzung“, wird stw. gesäumt von  
FFH-LRT (Auwald), Klixmühle Baudenkmal

Maßn.-ID	Maßnahmenbeschreibung	Stationierung		Bemerkung/Begründung	Priorität	Kosten (€)
		von	bis			
69_05	Fischpass an Wehr / Schleuse oder anderem Querbauwerk anlegen (auch Wasserkraftanlage)	5.000	5.050	alternativ, falls 69_07 unmöglich	sehr hoch	150.000
69_07	Umgehungsgerinne anlegen	5.000	5.050	prioritär	sehr hoch	100.000
69_13	sonstige Maßnahme zur Herstellung der linearen Durchgängigkeit	4.200	4.800	3 Zäune (quer) beseitigen	hoch	(vom Verursacher zu übernehmen)
70_01	Gewässerentwicklungskorridor ausweisen	4.000	5.000	Zielkorridorbreite 50m, bei angrenzenden Privatgärten nur auf gegenüberliegender Seite	hoch	-
70_02	Flächenerwerb für Gewässerentwicklungskorridor	4.000	5.000	Zielkorridorbreite 50m, bei angrenzenden Privatgärten nur auf gegenüberliegender Seite	hoch	80.000
70_03	Nutzungsänderung im Entwicklungskorridor (z.B. Weidewirtschaft einstellen)	4.000	5.000	dort wo keine Privatgärten, land-7forstwirtschaftliche Nutzung einstellen	hoch	-

70_06	Strömungslenker einbauen (z.B. Palisaden, Totholz)	4.000	5.000	in siedlungstangierten Abschnitten	hoch	5.250
70_08 61_06	Steuerung naturnaher Abflussverhältnisse zur Initiierung der Eigendynamik / Wasserüberleitung optimieren	5.000	5.050	Abflusssteuerung Klixmühle zugunsten Briesk. Alte Schlaube	sehr hoch	-

Maßn.-ID	Maßnahmenbeschreibung	Stationierung		Bemerkung/ Begründung	Priorität	Kosten (€)
		von	bis			
71_02	Totholz fest einbauen (vorrangig zur Erhöhung der Strömungs- und Substratdiversität)	4.200	4.800	in siedlungstangierten Abschnitten	hoch	5.250
72_03	Uferverbau entfernen oder lockern (z.B. Mauern, Deckwerke, Verwallungen, Spundwände, Lebendverbau)	4.000	4.800	in siedlungstangierten Abschnitten	sehr hoch	5.250
72_04	Uferlinie durch Nischen, Vorsprünge und Randschüttungen punktuell brechen	4.000	5.000	bei angrenzenden Privatgärten nur auf der gegenüberliegenden Seite	hoch	8.400
72_08	naturnahe Strömunglenker einbauen (z.B. wechselseitige Fallbäume, Totholz-Verkläuserungen)	4.800	5.000	in Form von Fallbäumen	sehr hoch	4.000
73_09	Bauschutt, Schrott, Müll oder Gartenabfälle im Uferbereich entfernen	4.000	4.800		mäßig	1.000
74_01	Primäraue reaktivieren (z.B. durch partielle Einschränkung oder Extensivierung der Auennutzung)	4.000	4.200	nur unterhalb der Siedlungsbereiche	hoch	-

79_01	Gewässerunterhaltungsplan des GUV anpassen / optimieren	4.000	5.050	Intensität deutlich reduzieren	hoch	-
79_02	Gewässerunterhaltung stark reduzieren	4.000	5.050		hoch	-
79_05	keine Grundräumung	4.000	5.050	Sohlaufhöhung erwünscht	hoch	-
79_07	keine Krautung	4.000	5.050		hoch	-
79_10	fortgeschrittene Sohl- / Uferstrukturierung belassen / schützen	4.000	5.000		mäßig	-
79_11	Ufervegetation erhalten / pflegen	4.000	5.000	standortgerechte Gehölze	mäßig	-

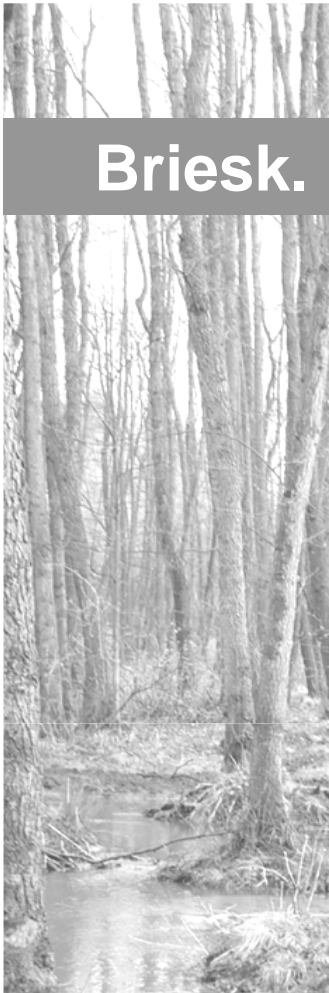
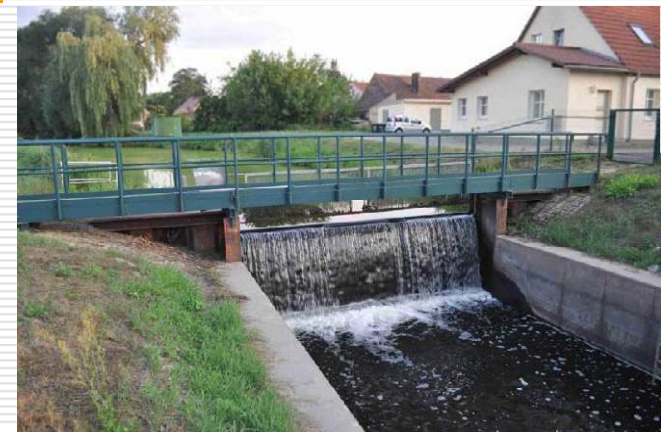
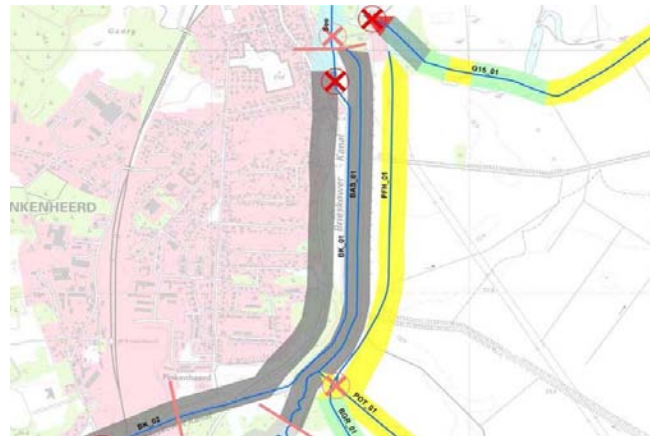
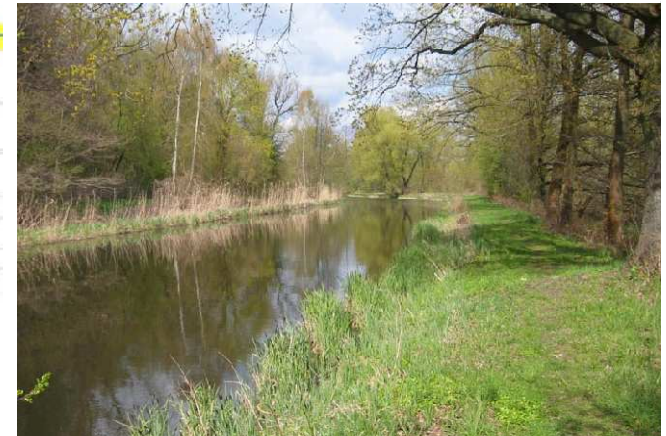
# Briesk. Kanal – Abschnitt BK\_01 Infos zur Bestandssituation

Gesamtbewertung: keine, da Parameter Sohle „nicht feststellbar“

Sohle: -

Ufer: überwiegend GK 5 (stark verändert)

Land: GK 5 und GK 4

Defizit: -2 -> Handlungsbedarf gem. WRRL

Durchgängigkeit: **nicht gegeben**

(Wehr oberhalb Schleuse Brieskow)

sonstiges: künstl. Gewässer, tlw. innerhalb Vogelschutzgebiet „Mittlere Oderniederung“, vollständig im FFH-Gebiet „Unt. Schlaubetal Ergänzung“, Kanal ist FFH-LRT 3260 (Flüsse mit flutender Wasserpflanzenveget.), Schleuse Denkmal, Bodendenkmalfläche am Siel

Maßn.-ID	Maßnahmenbeschreibung	Stationierung		Bemerkung/Begründung	Priorität	Kosten (€)
		von	bis			
69_09	Verrohrung öffnen oder umgestalten	5.100	5.200	B112 für Fischotter	hoch	12.000
72_08	naturnahe Strömungslenker einbauen (z.B. wechselseitige Fallbäume, Totholz-Verkläusungen)	3.300	5.200	in Form von Fallbäumen	hoch	19.000
72_13	in schiffbarem Gewässer geschützte Flachwasserzone anlegen	3.300	5.200	flutende Wasservegetation vor Kanubefahrung schützen (vgl. 95_07); z.B. durch Schwimmbalken	hoch	4.000
79_01	Gewässerunterhaltungsplan des GUV anpassen / optimieren	3.300	5.200	Unterhaltungsintensität auf zwingend erforderl. Mindestmaß reduzieren	hoch	-
79_02	Gewässerunterhaltung stark reduzieren	3.300	5.200	Details siehe ff.	hoch	-
79_05	keine Grundräumung	3.300	5.200	mittelfristige Sohlaufhöhung hier erwünscht	hoch	-
79_07	keine Krautung	3.300	5.200	aufgrund FFH-LRT	sehr hoch	-
79_11	Ufervegetation erhalten / pflegen	3.300	5.200	standortgerechte Gehölze	mäßig	-

95_07	Maßnahme zur Besucherlenkung (z.B. Leitsystem für Wasserwanderer, Uferlehrpfad)	3.300	5.200	Schutz der Wasservegetation vor Kanuten (vgl. auch 72_13)	hoch	(4.000)
501	Konzeptionelle Maßnahme - Erstellung von Konzeptionen / Studien / Gutachten	3.300	5.200	Prüfung, inwieweit sich Fischerei- und Angelnutzung (v.a. Besatz!) als Belastung für die BQK Fische darstellt; falls ja -> Maßnahmen erforderlich	hoch	derzeit nicht kalkulierbar

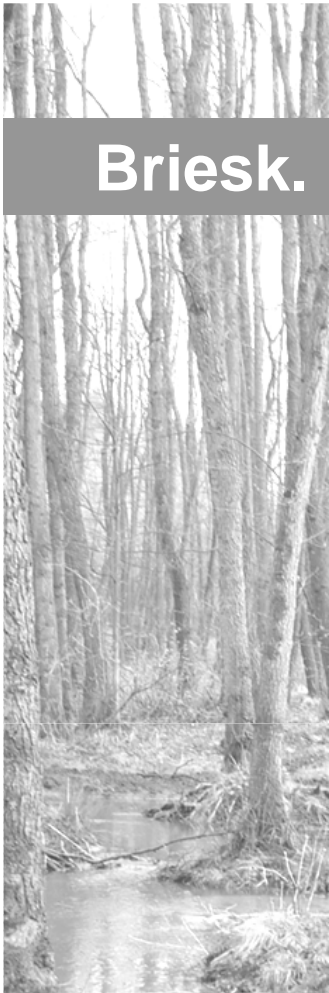
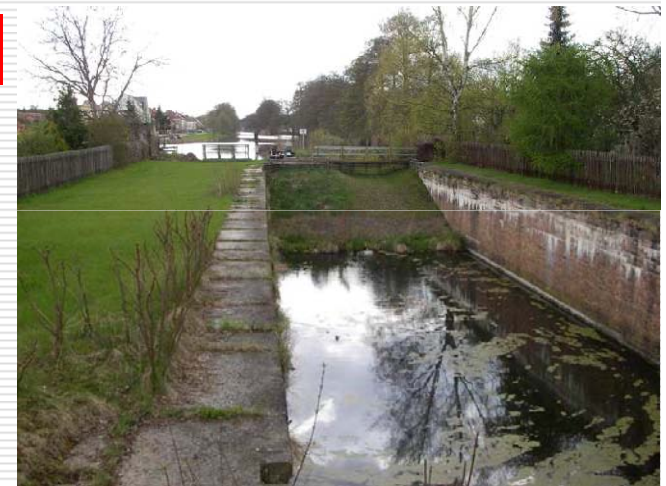
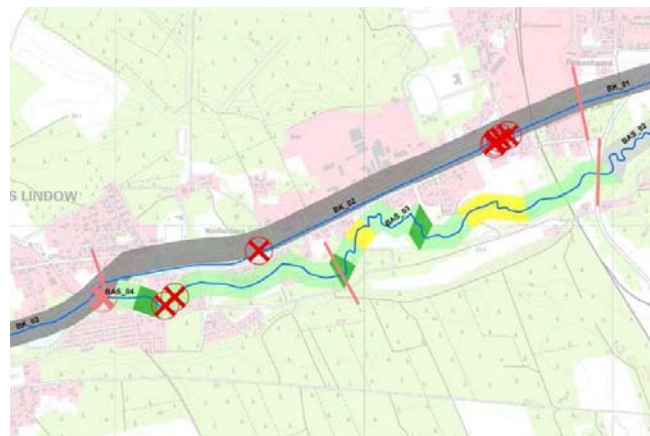
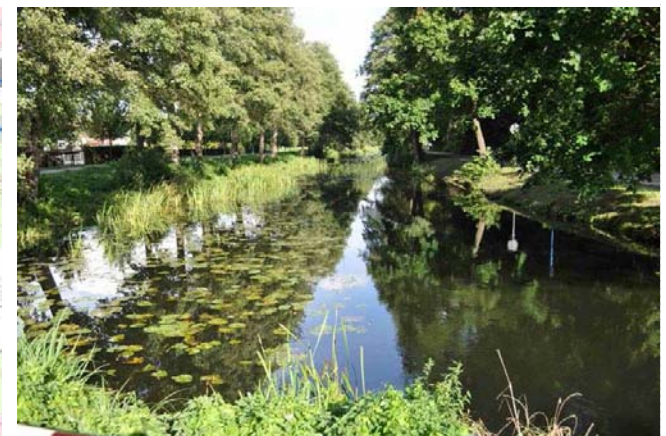
# Briesk. Kanal – Abschnitt BK\_02 Infos zur Bestandssituation

Gesamtbewertung: keine, da Parameter Sohle „nicht feststellbar“

Sohle: -

Ufer: GK 5 (stark verändert) und GK 6 (sehr stark verändert)

Land: GK 5 bis GK 7

**Defizit: -3 -> Handlungsbedarf gem. WRRL**

Durchgängigkeit: **nicht gegeben**

(Schleusen Finkenheerd und Weißenberg)

sonstiges: künstliches Gewässer, Schleusen unter Denkmalschutz

Maßn.-ID	Maßnahmenbeschreibung	Stationierung		Bemerkung/Begründung	Priorität	Kosten (€)
		von	bis			
72_08	naturnahe Strömunglenker einbauen (z.B. wechselseitige Fallbäume, Totholz-Verkläusungen)	5.200	7.300	in Form von Fallbäumen	hoch	21.000
72_13	in schiffbarem Gewässer geschützte Flachwasserzone anlegen	5.200	7.300	Wasservegetation vor Kanubefahrung schützen (vgl. 95_07)	hoch	4.000
79_01	Gewässerunterhaltungsplan des GUV anpassen / optimieren	5.200	7.300	Unterhaltungsintensität auf zwingend erforderl. Mindestmaß reduzieren	hoch	-
79_02	Gewässerunterhaltung stark reduzieren	5.200	7.300	Details siehe ff.	hoch	-
79_05	keine Grundräumung	5.200	7.300	mittelfristige Sohlaufhöhung hier erwünscht	hoch	-
79_07	keine Krautung	5.200	7.300	beschattungsbedingt nicht erforderlich	sehr hoch	-
79_11	Ufervegetation erhalten / pflegen	5.200	7.300	standortgerechte Gehölze	mäßig	-
95_07	Maßnahme zur Besucherlenkung (z.B. Leitsystem für Wasserwanderer, Uferlehrpfad)	5.200	7.300	Schutz der Wasservegetation vor Kanuten (vgl. auch 72_13)	hoch	(4.000)

501	Konzeptionelle Maßnahme - Erstellung von Konzeptionen / Studien / Gutachten	5.200	7.300	Prüfung, inwieweit sich Fischerei- und Angelnutzung (v.a. Besatz!) als Belastung für die BQK Fische darstellt; falls ja -> Maßnahmen erforderlich	hoch	derzeit nicht kalkulierbar

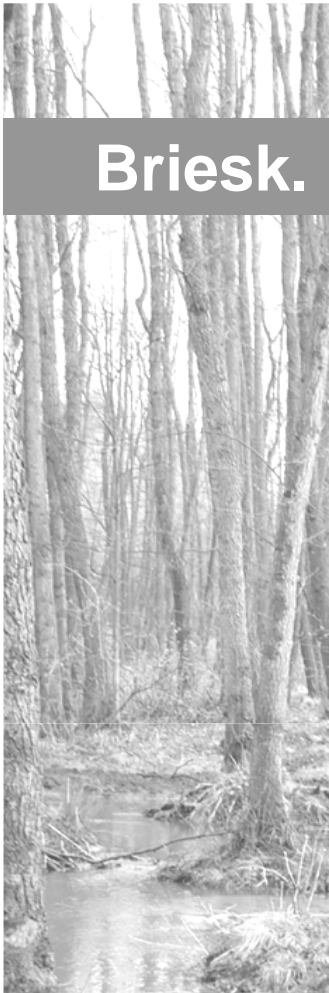
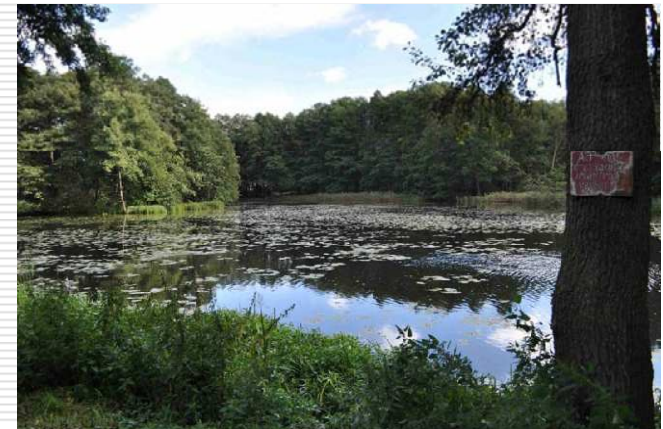
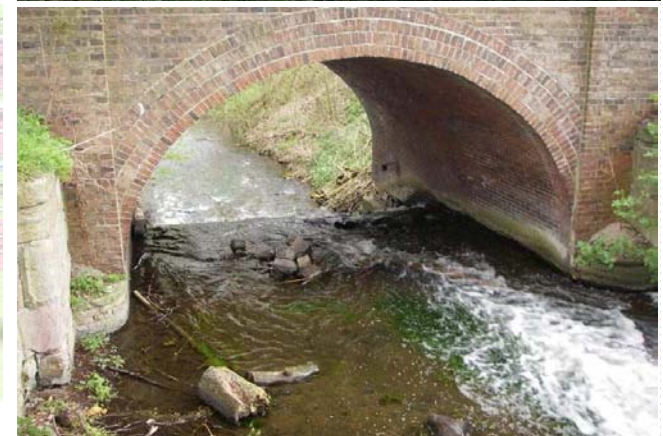
# Briesk. Kanal – Abschnitt BK\_03      Infos zur Bestandssituation

Gesamtbewertung: keine, da Parameter Sohle „nicht feststellbar“

Sohle: -

Ufer: GK 5 (stark verändert) und GK 6 (sehr stark verändert)

Land: GK 4 bis GK 7

Defizit: -2 -> Handlungsbedarf gem. WRRL

Durchgängigkeit: **nicht gegeben**

(Abstürze an E.-Thälmann-Straße)

sonstiges: im FFH-Gebiet „Unt. Schlaubetal Ergänzung“, Kanal ist FFH-LRT (3260 – Fluss und 3150 – eutroph. See), verf. Schleuse und Mühle unter Denkmalschutz, Bodendenkmalflächen unterhalb E.-Thälmann.-Straße, Altlastenverdacht bei Verfüllmaterial Schleuse, Radwegeplanung Nordufer unterhalb E.-T- Str.

Maßn.-ID	Maßnahmenbeschreibung	Stationierung		Bemerkung/Begründung	Priorität	Kosten (€)
		von	bis			
69_02	Stauanlage / Sohlabsturz für die Herstellung der Durchgängigkeit durch raue Rampe / Gleite ersetzen	8.300	8.400	am nördlichen Arm (Ernst-Thälmann-Str.)	sehr hoch	20.000
69_07	Umgehungsgerinne anlegen	8.300	8.500	schon vorhanden (nördlicher Arm), an ökologische Belange anpassen	sehr hoch	10.000
72_08	naturnahe Strömungslenker einbauen (z.B. wechselseitige Fallbäume, Totholz-Verkläusungen)	7.300	8.900	in Form von Fallbäumen	hoch	16.000
72_13	in schiffbarem Gewässer geschützte Flachwasserzone anlegen	7.300	8.900	Wasservegetation vor Kanubefahrung schützen (vgl. 95_07)	hoch	3.000
79_01	Gewässerunterhaltungsplan des GUV anpassen / optimieren	7.300	8.900	Unterhaltungsintensität auf zwingend erforderl. Mindestmaß reduzieren	hoch	-
79_02	Gewässerunterhaltung stark reduzieren	7.300	8.900	Details siehe ff.	hoch	-

79_05	keine Grundräumung	7.300	8.900	mittelfristige Sohlaufhöhung hier erwünscht	hoch	-
79_07	keine Krautung	7.300	8.900	aufgrund FFH-LRT	sehr hoch	-
79_11	Ufervegetation erhalten / pflegen	7.300	8.900	standortgerechte Gehölze	mäßig	-
95_07	Maßnahme zur Besucherlenkung (z.B. Leitsystem für Wasserwanderer, Uferlehrpfad)	7.300	8.900	Schutz der Wasservegetation vor Kanuten (vgl. auch 72_13)	hoch	(3.000)
501	Konzeptionelle Maßnahme - Erstellung von Konzeptionen / Studien / Gutachten	7.300	8.900	Prüfung, inwieweit sich Fischerei- und Angelnutzung (v.a. Besatz!) als Belastung für die BQK Fische darstellt; falls ja -> Maßnahmen erforderlich	hoch	derzeit nicht kalkulierbar

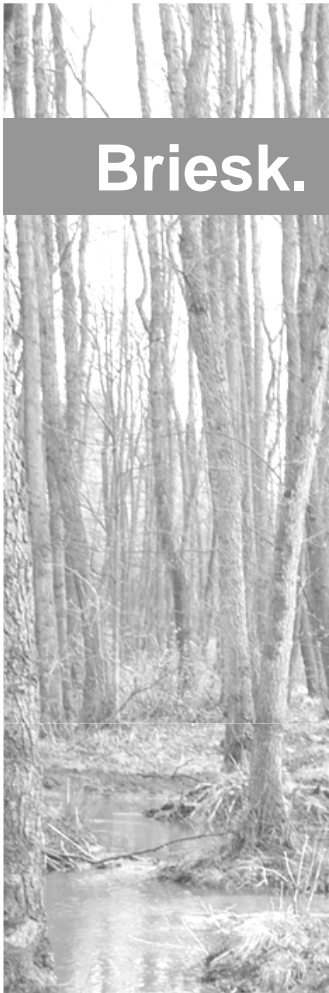
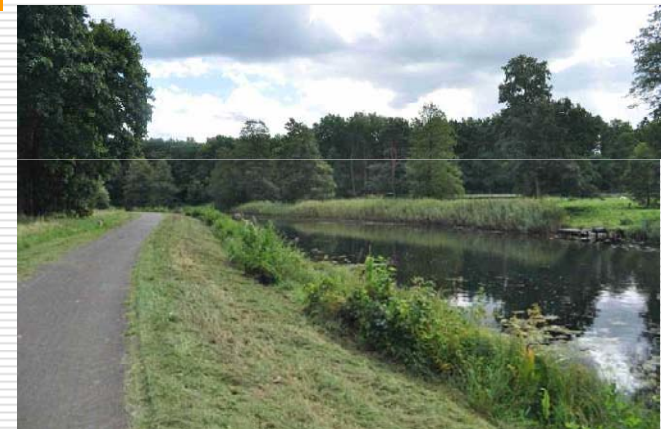
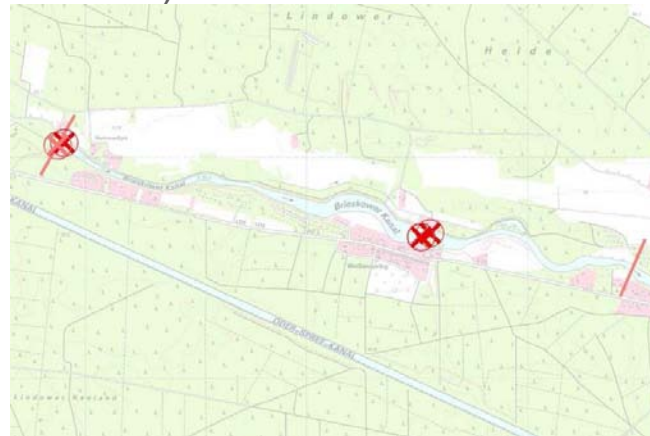
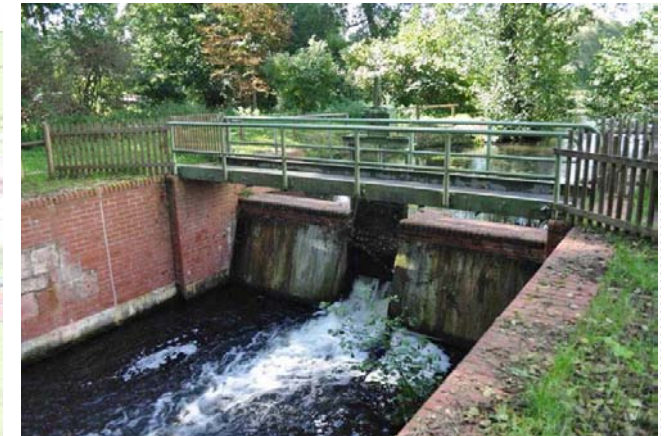
# Briesk. Kanal – Abschnitt BK\_04      Infos zur Bestandssituation

Gesamtbewertung: keine, da Parameter Sohle „nicht feststellbar“

Sohle: -

Ufer: überwiegend GK 5 (stark verändert)

Land: GK 3 bis GK 6

Defizit: -2 -> Handlungsbedarf gem. WRRL

Durchgängigkeit: **nicht gegeben**

(Schleusen Weißenspring und Hammerfort)

sonstiges: im FFH-Gebiet „Unt. Schlaubetal Ergänzung“, Kanal ist FFH-LRT (3260 – Fluss), stw. gesäumt von FFT-LRT Auwald, westlicher Abschnitt innerhalb Niedermoor (ohne San.-Bedarf), Schleusen unter Denkmalschutz (Bau- und Bodendenkmäler)

Maßn.-ID	Maßnahmenbeschreibung	Stationierung		Bemerkung/ Begründung	Priorität	Kosten (€)
		von	bis			
69_13	sonstige Maßnahme zur Herstellung der linearen Durchgängigkeit	10.000	11.700	Gesamtkonzept für die Schleusen (inkl. deren Abstürze) erarbeiten	sehr hoch	derzeit nicht kalkulierbar
72_08	naturnahe Strömunglenker einbauen (z.B. wechselseitige Fallbäume, Totholz-Verkläusungen)	8.900	11.700	in Form von Fallbäumen	hoch	28.000
72_13	in schiffbarem Gewässer geschützte Flachwasserzone anlegen	8.900	11.700	Wasservegetation vor Kanubefahrung schützen (vgl. 95_07)	hoch	6.000
79_01	Gewässerunterhaltungsplan des GUV anpassen / optimieren	8.900	11.700	Unterhaltungsintensität auf zwingend erforderl. Mindestmaß reduzieren	hoch	-
79_02	Gewässerunterhaltung stark reduzieren	8.900	11.700	Details siehe ff.	hoch	-
79_05	keine Grundräumung	8.900	11.700	mittelfristige Sohlaufhöhung hier erwünscht	hoch	-
79_07	keine Krautung	8.900	11.700	aufgrund FFH-LRT	sehr hoch	-

79_11	Ufervegetation erhalten / pflegen	8.900	11.700	standortgerechte Gehölze	mäßig	-
95_07	Maßnahme zur Besucherlenkung (z.B. Leitsystem für Wasserwanderer, Uferlehrpfad)	8.900	11.700	Schutz der Wasservegetation vor Kanuten (vgl. auch 72_13)	hoch	(6.000)
501	konzeptionelle Maßnahme - Erstellung von Konzeptionen / Studien / Gutachten	8.900	11.700	Prüfung, inwieweit sich Fischerei- und Angelnutzung (v.a. Besatz!) als Belastung für die BQK Fische darstellt; falls ja -> Maßnahmen erforderlich	hoch	derzeit nicht kalkulierbar

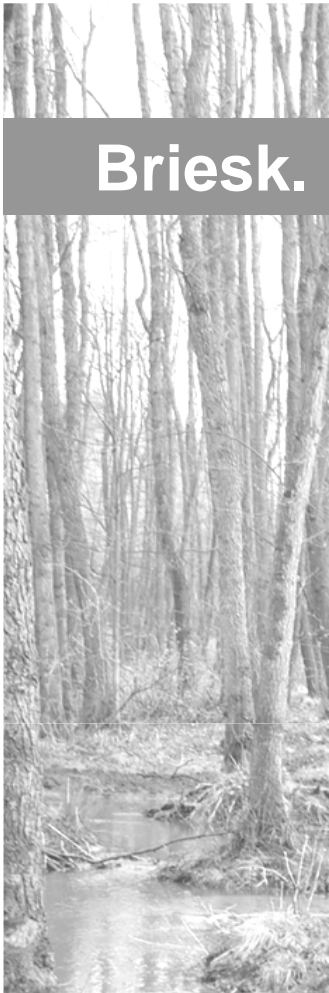
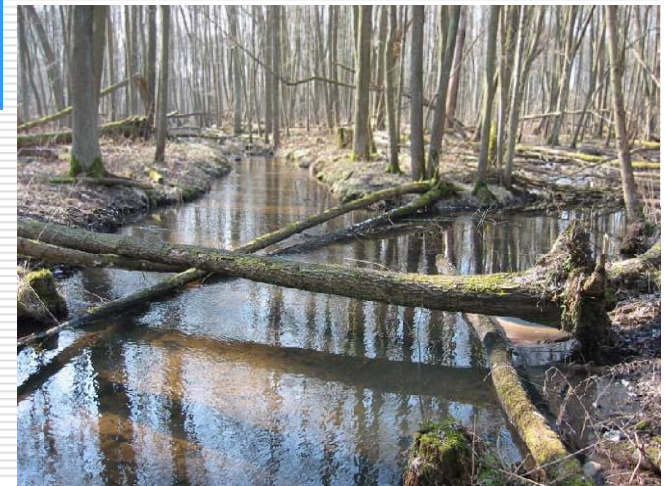
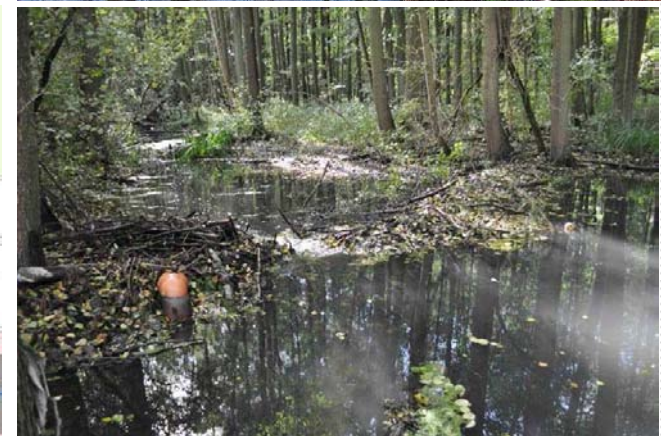
# Briesk. Kanal – Abschnitt BK\_05      Infos zur Bestandssituation

Gesamtbewertung: Güteklasse [GK] 2 (gering verändert) bis 3 (mäßig verändert)

Sohle: GK 4 (deutlich verändert)

Ufer: GK 1 bis GK 2

Land: GK 1 bis GK 3

Defizit: +1 -> kein Handlungsbedarf  
gem. WRRL

Durchgängigkeit: **gegeben**

sonstiges: im FFH-Gebiet „Unt. Schlaubetal  
Ergänzung“, großflächig gesäumt von FFH-  
LRT Auwald (91E0)

**aus Sicht der WRRL keine Maßnahmen erforderlich!**

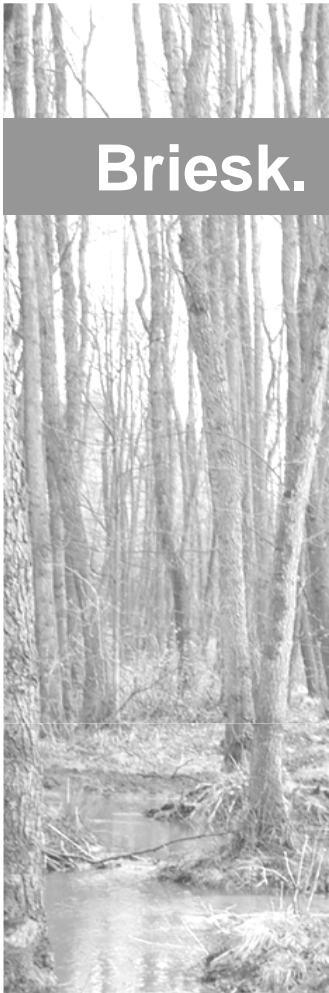
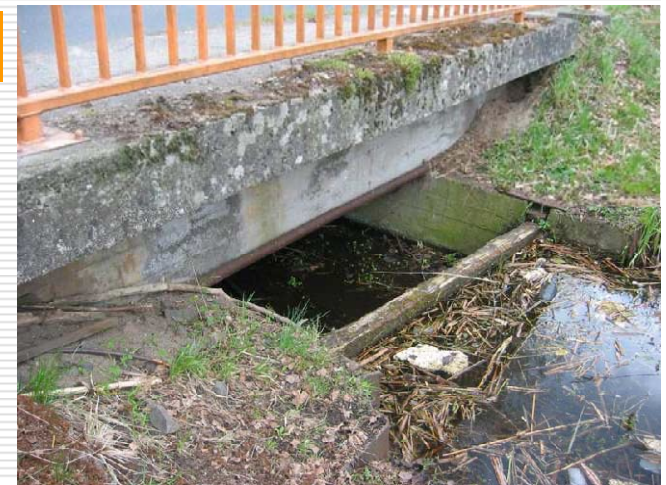
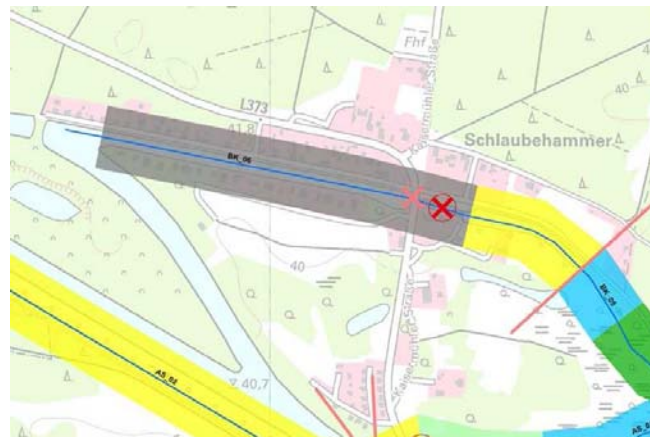
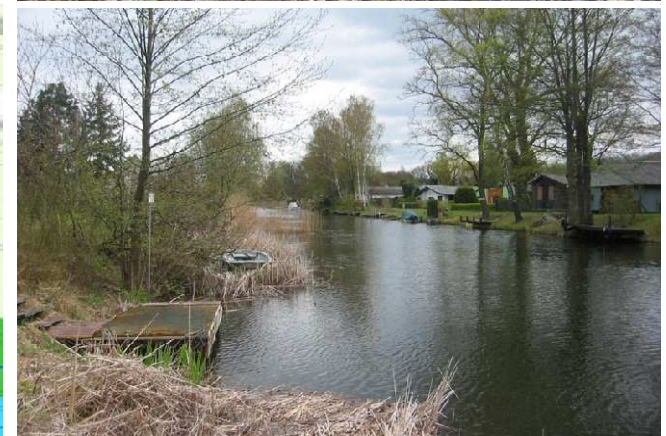
# Briesk. Kanal – Abschnitt BK\_06 Infos zur Bestandssituation

Gesamtbewertung: keine, da Parameter Sohle „nicht feststellbar“

Sohle: -

Ufer: überwiegend GK 5 bis GK 7

Land: GK 3 bis GK 4

Defizit: -2 -> Handlungsbedarf gem. WRRL

Durchgängigkeit: **nicht gegeben**  
(Wehr und Schleuse Schlaubehammer)

sonstiges: teilweise im FFH-Gebiet „Unteres Schlaubetal Ergänzung“, Schleuse unter Denkmalschutz (Bau- und Bodendenkmal)

Maßn.-ID	Maßnahmenbeschreibung	Stationierung		Bemerkung/ Begründung	Priorität	Kosten (€)
		von	bis			
72_08	naturnahe Strömunglenker einbauen (z.B. wechselseitige Fallbäume, Totholz-Verkläuserungen)	12.200	12.600	in Form von Fallbäumen, nur östlich L373 (Kaisermühler Str.)	hoch	4.000
79_01	Gewässerunterhaltungsplan des GUV anpassen / optimieren	12.200	12.600	in Form von Fallbäumen, nur östlich L373 (Kaisermühler Str.)	hoch	-
79_02	Gewässerunterhaltung stark reduzieren	12.200	12.600	nur östlich L373 (Kaisermühler Str.), Details siehe ff.	hoch	-
79_05	keine Grundräumung	12.200	13.000	mittelfristige Sohlaufhöhung hier erwünscht	hoch	-
79_07	keine Krautung	12.200	13.000	nur östlich der L373 (Kaisermühler Str.)	sehr hoch	-
79_11	Ufervegetation erhalten / pflegen	12.200	13.000	standortgerechte Gehölze	mäßig	-
