Gewässerentwicklungskonzept Randow

Karte 6-4: Defizite

Abschnitt:
Blatt 1 von 2

Stand Oktober 2012

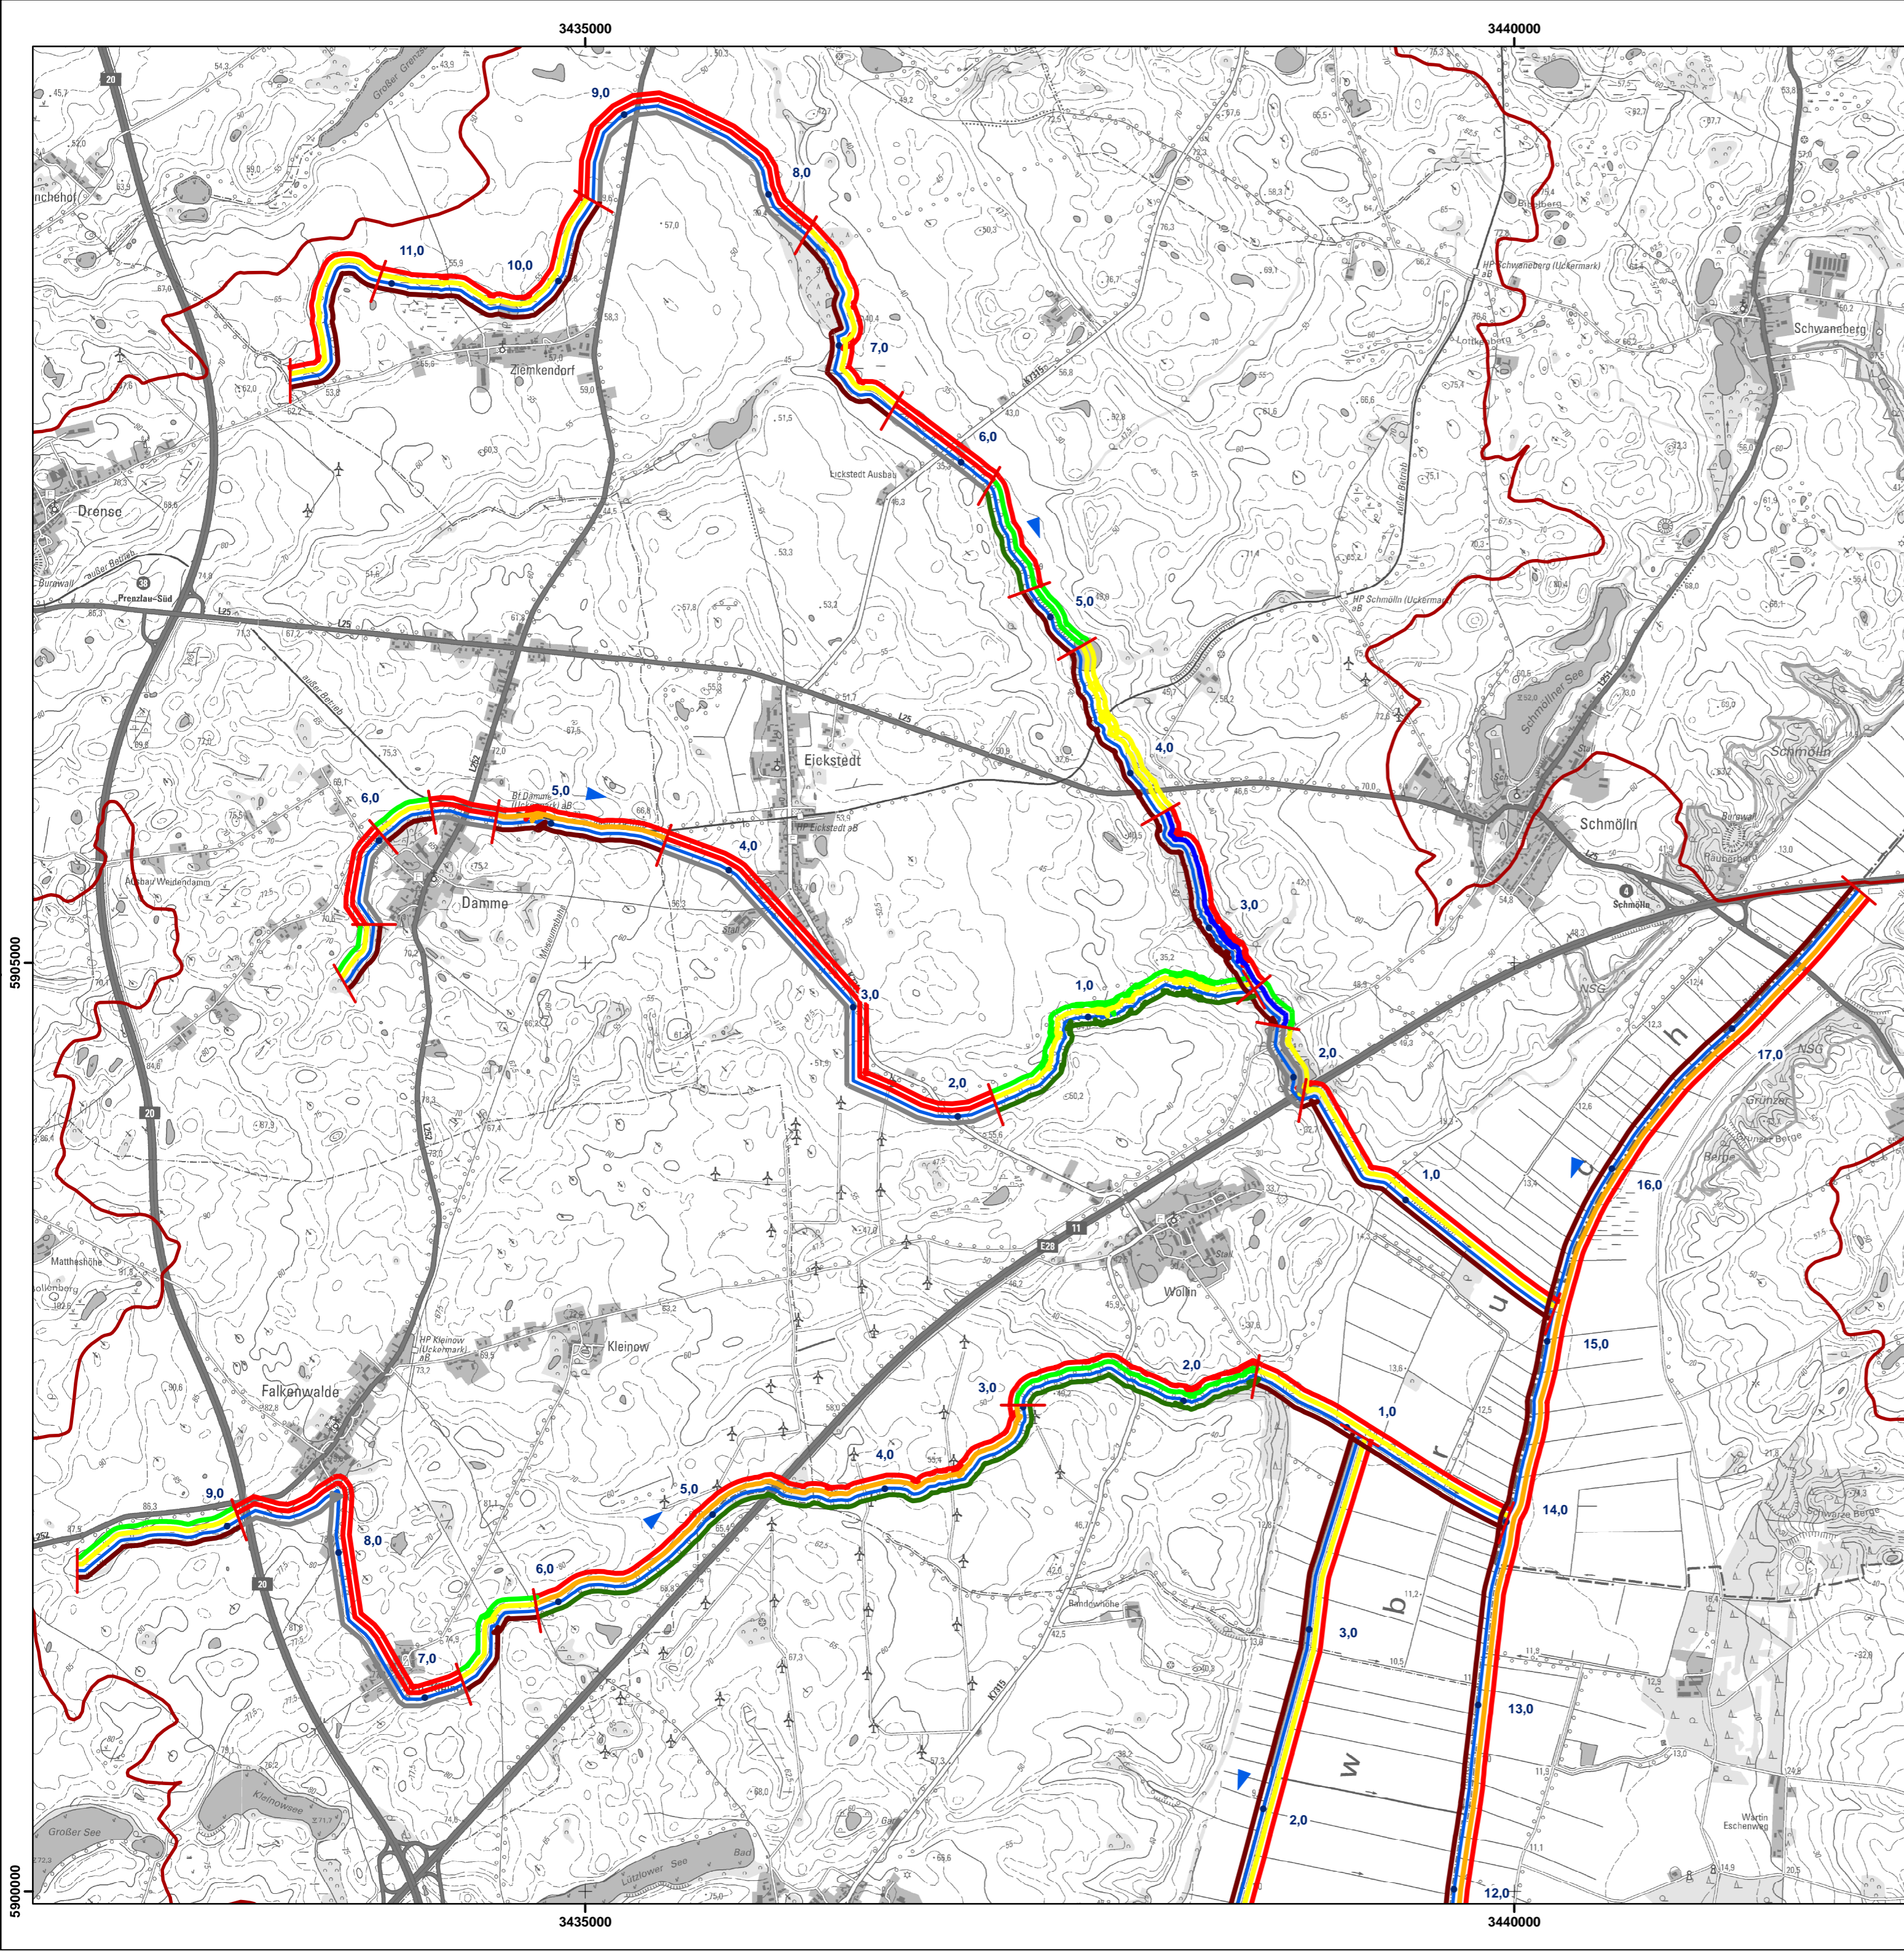
Allg. Defiziteinschätzung für Qualitätskomponente Wasserhaushalt auf Grundlage Geländekartierungen

Banddarstellung der hydromorphologischen Qualitätskomponenten

- Durchgängigkeit (Linie in Fließrichtung links außen)
- Morphologie (Linie in Fließrichtung links innen)
- WRRL-berichtspflichtiges Fließgewässer
- Wasserhaushalt (Linie in Fließrichtung rechts außen)
