Gewässerentwicklungskonzept Nuthe

Karte 3-2: Hydrologischer Zustand

Abschnitt:
Blatt 1 von 4

Stand Januar 2011

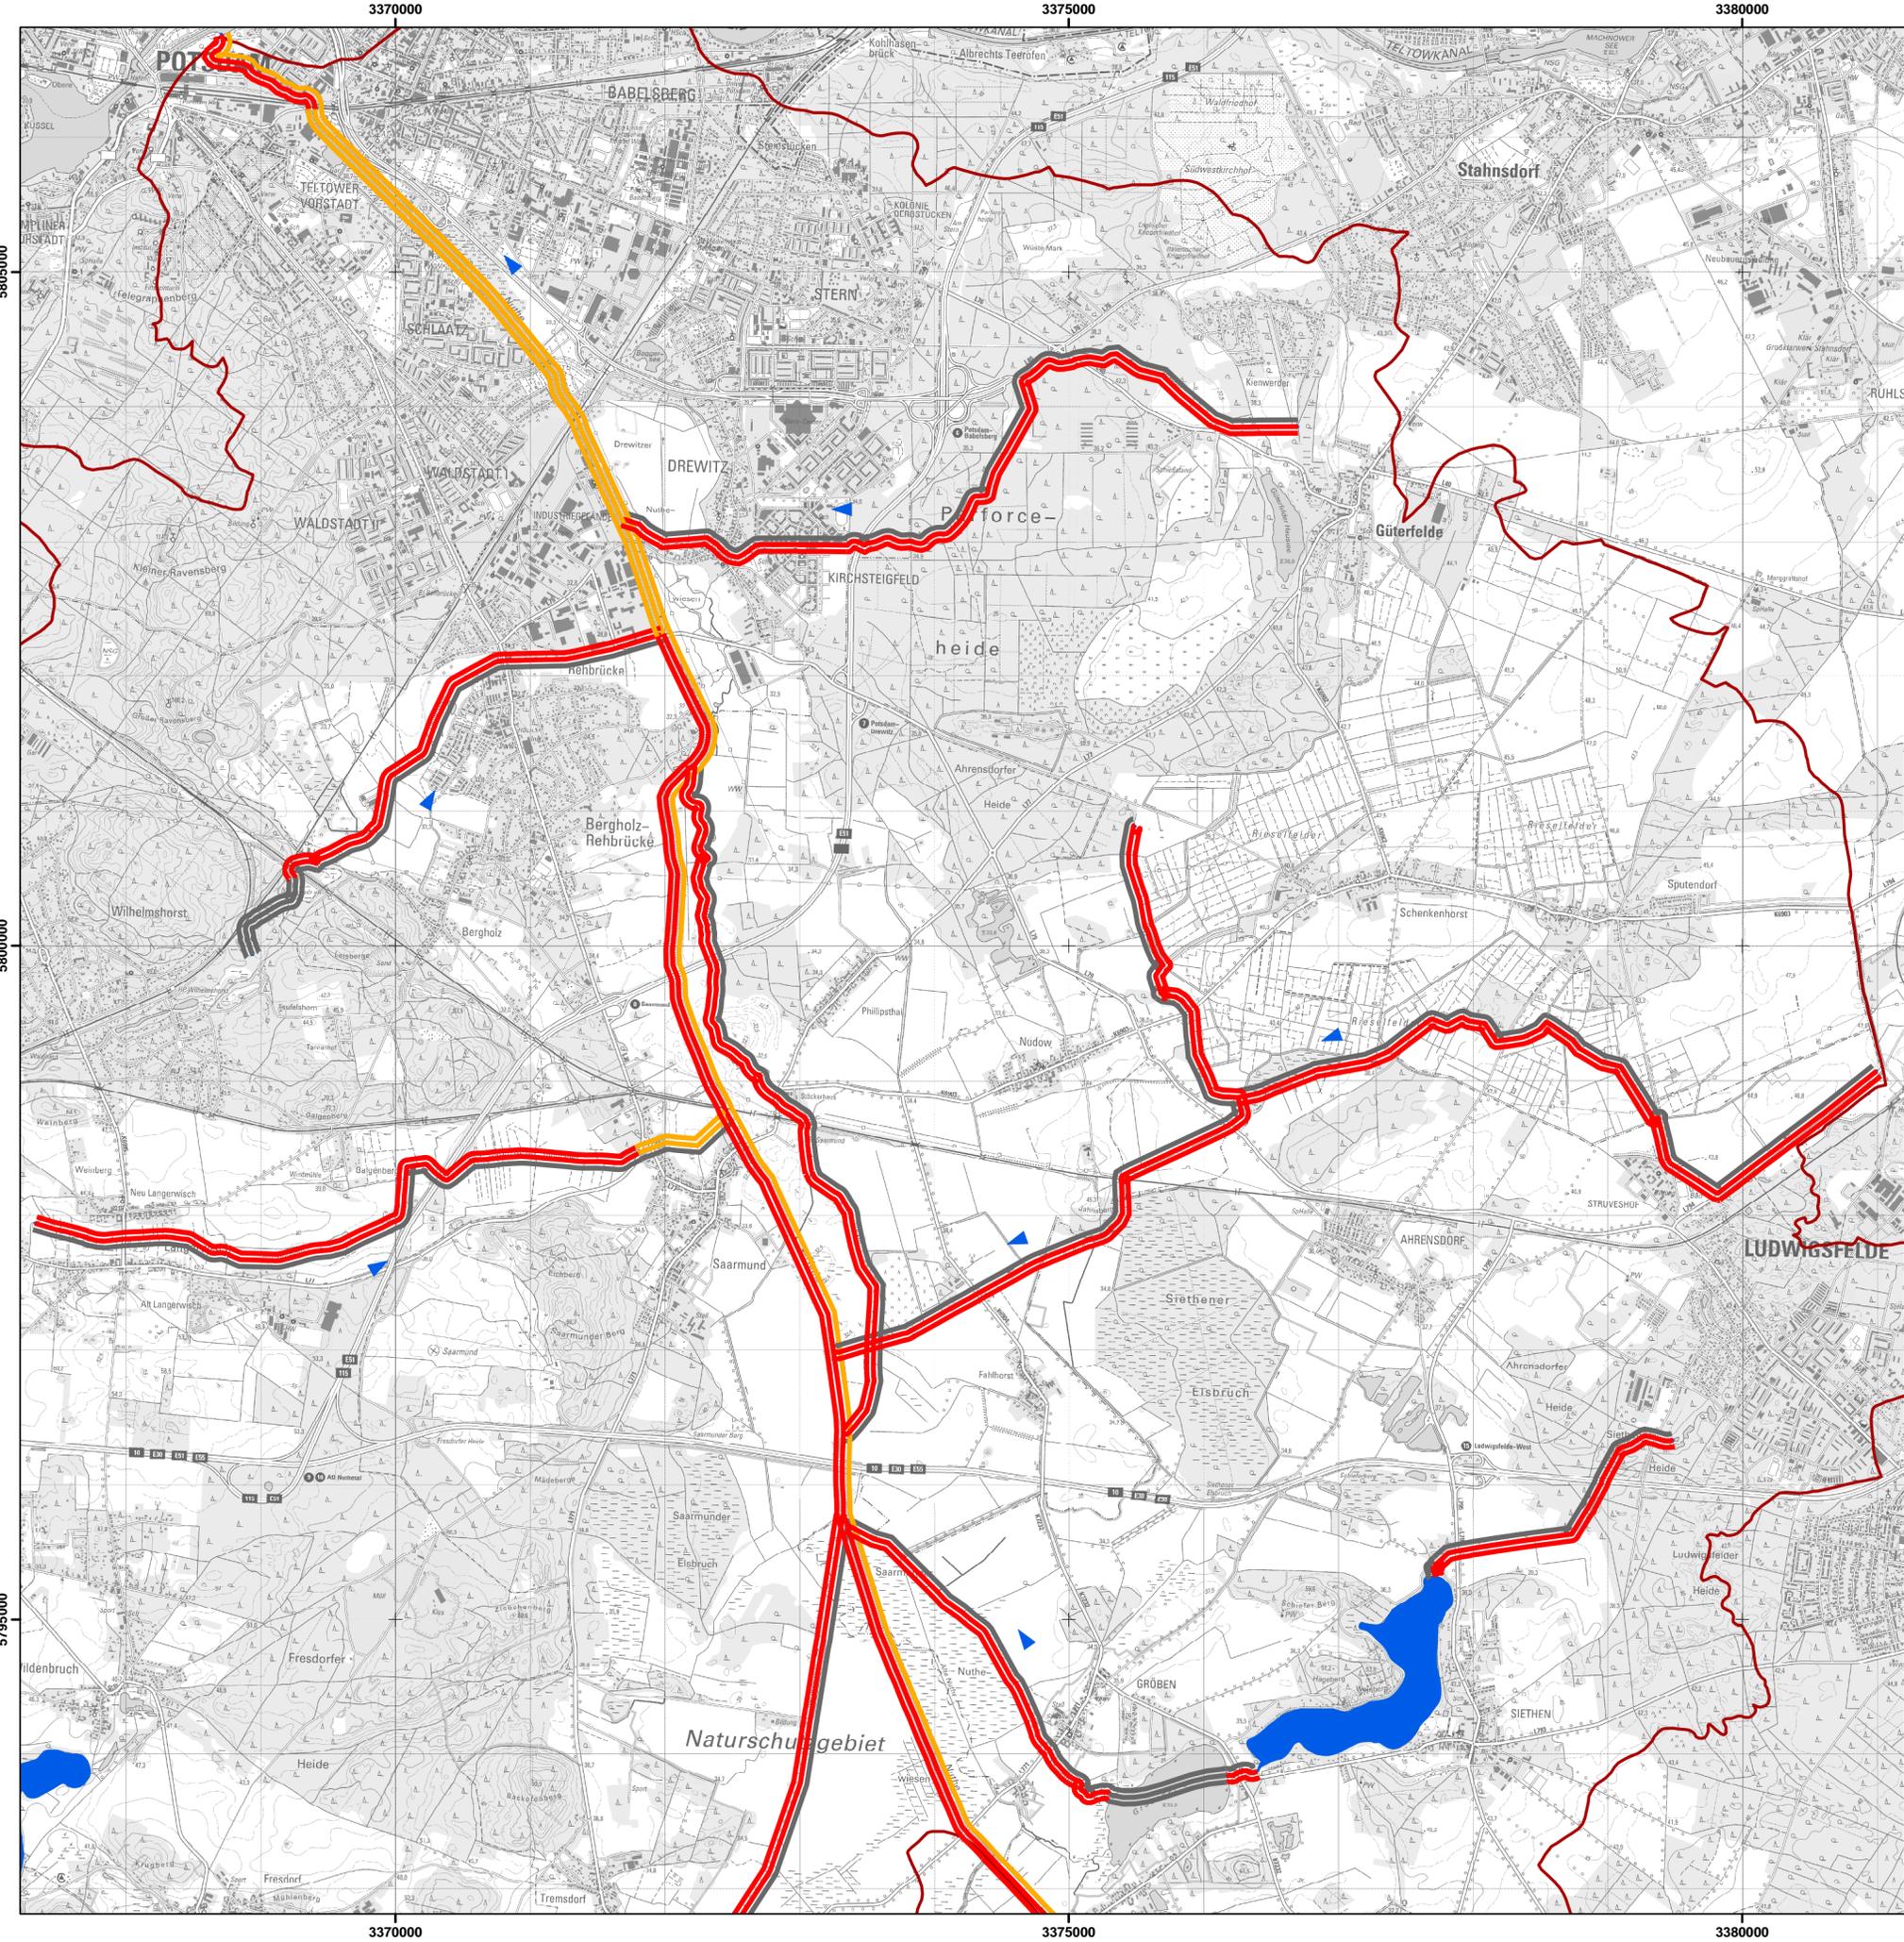
Banddarstellung der Zustandsklassen

Fließgeschwindigkeit-Zustandsklasse (Linie in Fließrichtung links außen)
-

Hydrologische Zustandsklasse
-

Abfluss-Zustandsklasse (Linie in Fließrichtung rechts außen)
